Etude pour la restauration morphologique de l'Audeux et de ses affluents

Programme pluriannuel de travaux

PHASE 1 : DIAGNOSTIC ET AVANT-PROJET SOMMAIRE

EPAGE Doubs Dessoubre

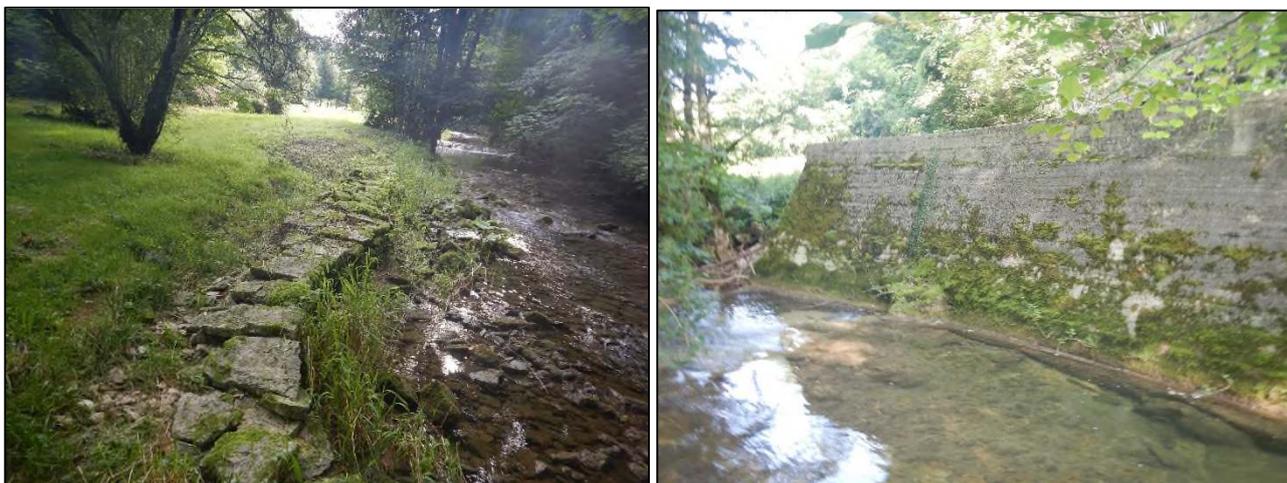
Figure 18 - Exemples de protection de berge localisées entre la cascade de l'Audeux et la Grâce-Dieu

Ces aménagements visent à protéger des enjeux spécifiques (bâti, route) ou encore à éviter la perte de terrain agricole à cause de l'érosion.

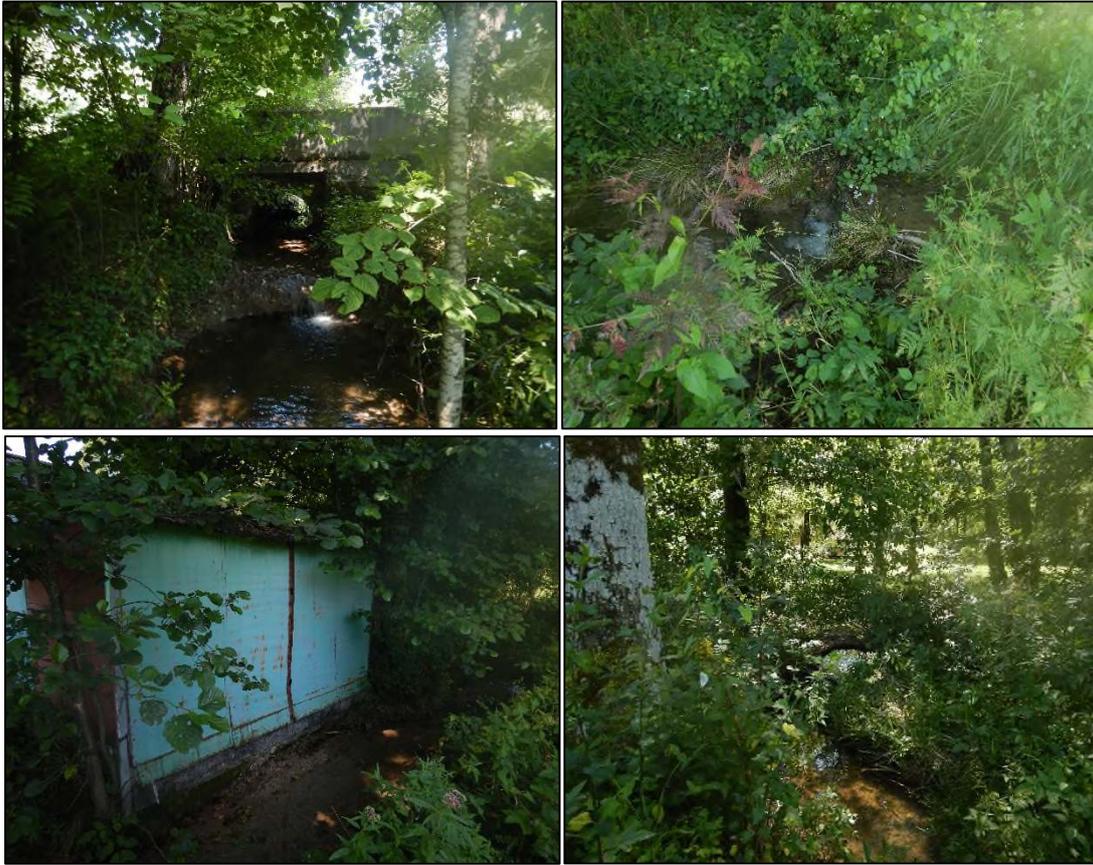
La qualité (moyenne) du ru d'Avelle est liée, de l'amont vers l'aval, à la présence : d'un pont, d'un seuil associé à une chute d'environ 20cm, d'une cabane en rive droite aux abords directs du ruisseau et d'une buse sur ce ruisseau d'environ 500ml. Ces ouvrages sont illustrés par la suite.

Figure 44- Ouvrages présents sur le ruisseau d'Avelle

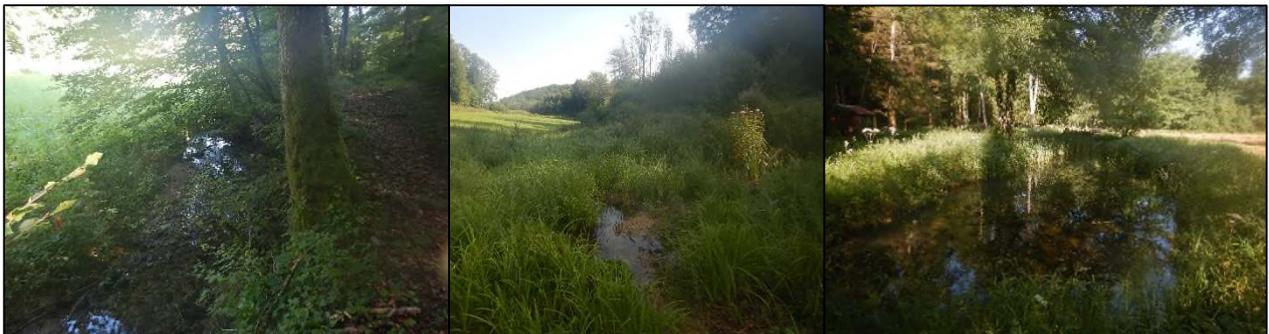
Amont : L'amont du Cesserot se trouve en secteur forestier puis il a été rectifié en bord de parcelle agricole. Il rejoint le fond de vallée en amont d'un second secteur forestier. Un étang connecté au ruisseau pourrait avoir un impact sur la qualité de l'eau de ce dernier.

Figure 45 - Le Cesserot, de l'amont vers l'aval, en bord de parcelle agricole (à gauche), en fond de vallée (au milieu) et l'étang en rive droite alimenté par le Cesserot (à droite)

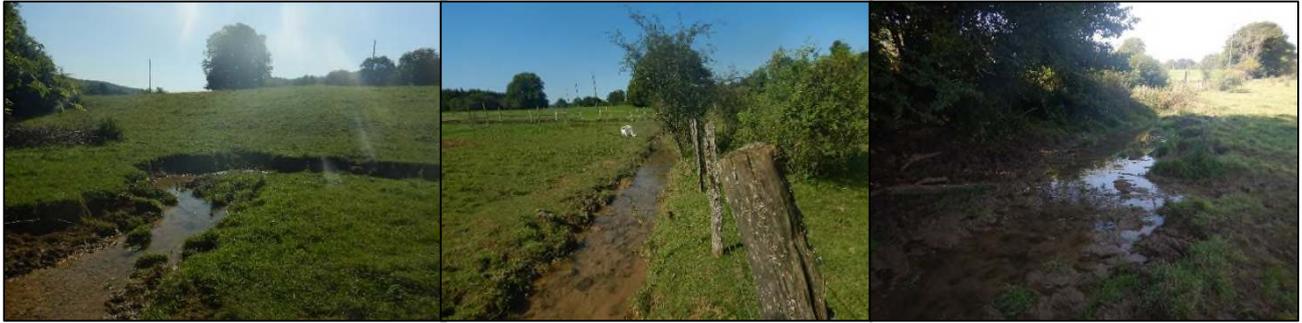
Aval : L'aval du Cesserot est fortement soumis au piétinement des bovins qui dégrade la qualité physique sur ce tronçon.

Figure 46 - Lit mineur du Cesserot dans la partie aval soumis au piétinement et au manque de ripisylve

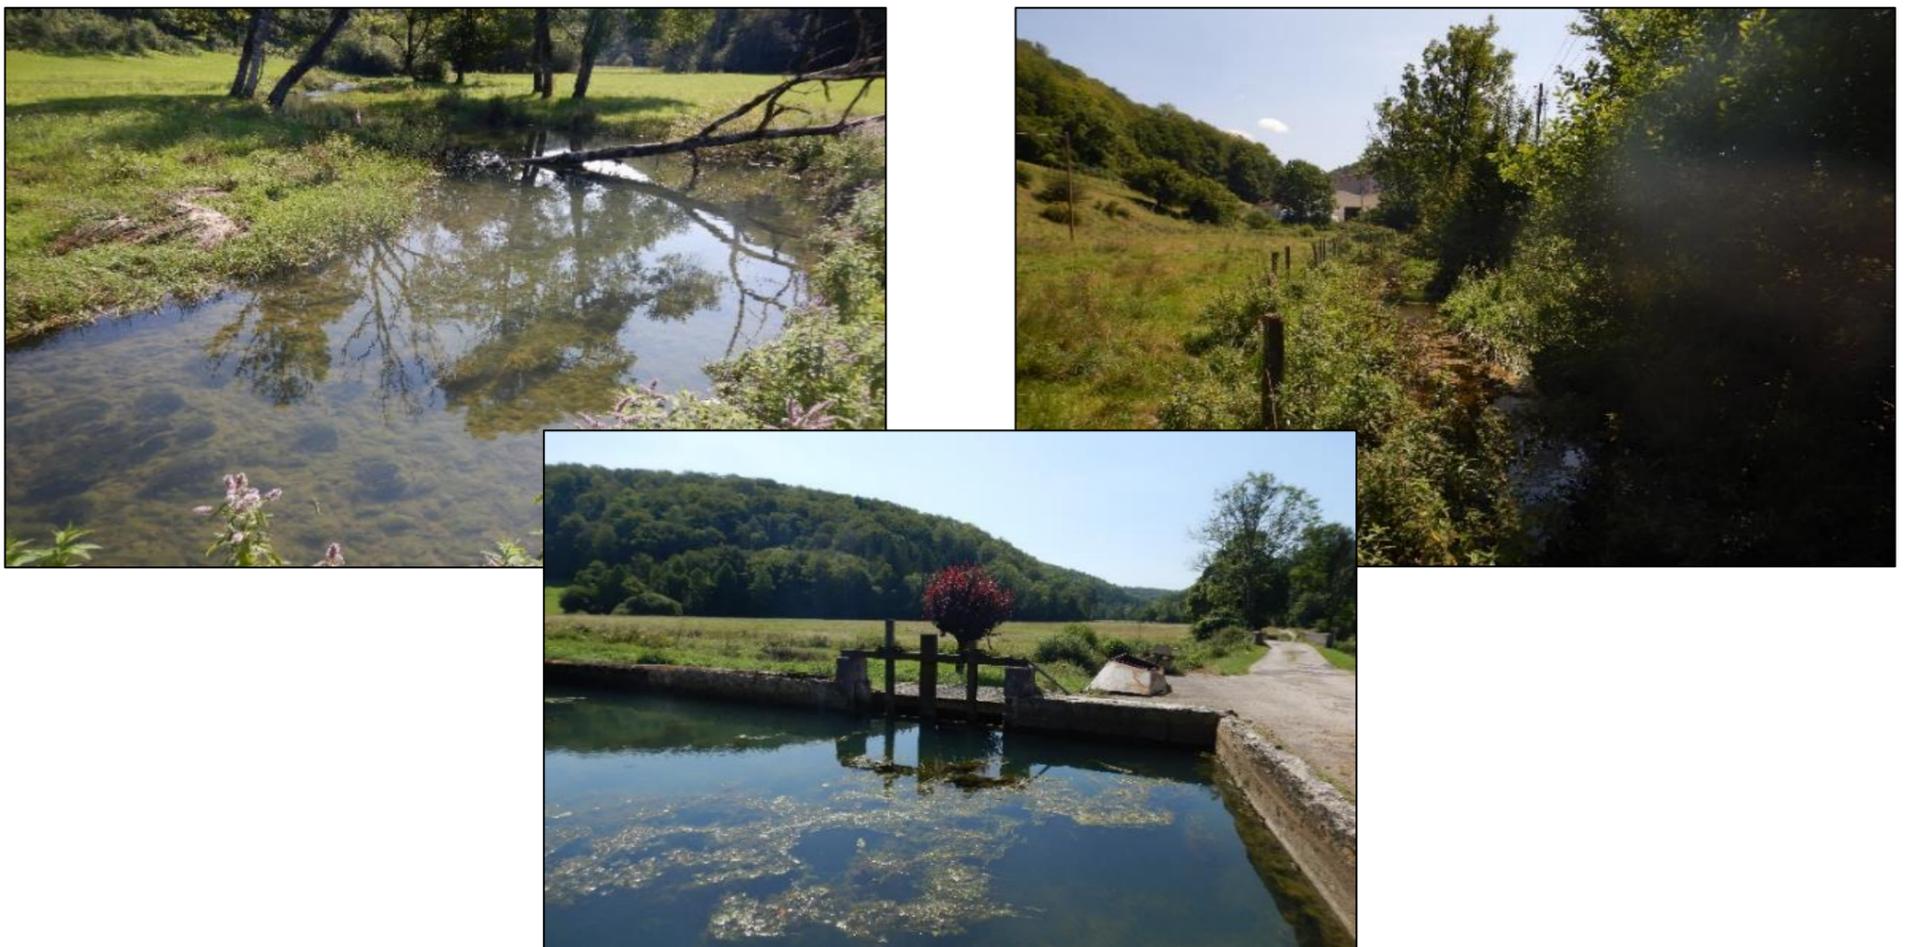
Photographies caractéristiques

Fiche tronçon A2 Du remou du moulin de Creuse à la confluence entre le bief du moulin et l'Audeux	
Morphologie du lit mineur	
Tracé en plan	Rectiligne
Hauteur plein bord	0,5 - 2,0m
Largeur plein bord	1,0 - 13,0m
Hauteur d'eau	0,5 - 1,0m
Largeur du lit mouillé	0,5 - 13,0m
Typologie du tronçon (chenalisé>intermédiaire>naturel)	Chenalisé
Habitats et qualité des milieux	
Fonds	Pavés
Granulométrie et substrats	Graviers / Galets / Blocs
Végétation aquatique	Abondante
Faciès d'écoulement	Lentique
Encombrement du lit	Absence
Abris piscicoles	Absence
Qualité physique	
Hétérogénéité	Mauvaise
Attractivité	Limitée
Connectivité	Mauvaise
Description du lit majeur	
Ripisylve	Eparse
Occupation du sol	Moulin de creuse (entreprise d'alimentation animale) / Prairies de fauche
Ouvrages / Continuité écologique	
Ouvrages	Moulin de creuse
Continuité écologique du tronçon	Mauvaise
Fonctionnalité et impression générale du tronçon	
Linéaire enroché	35%

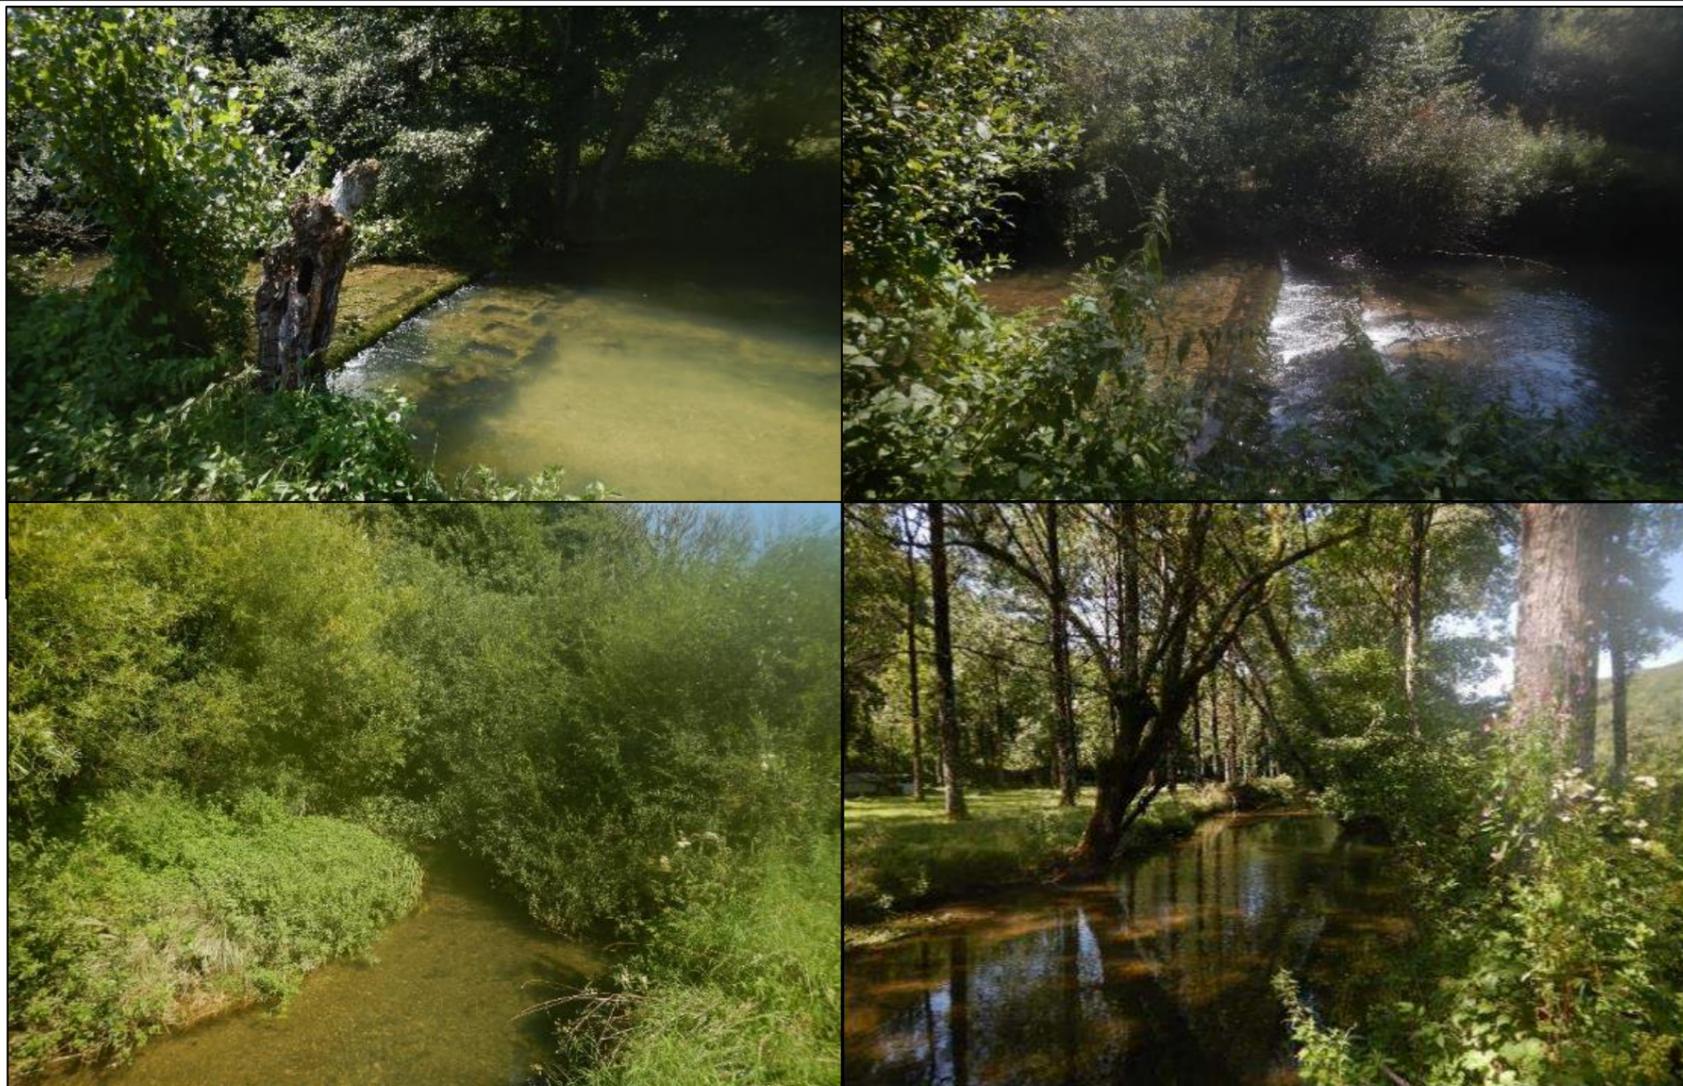
Photographies caractéristiques

Fiche tronçon A4 Du pont du moulin d'Avelle au bief de l'ancien moulin de Brémondans	
Morphologie du lit mineur	
Tracé en plan	Rectiligne (200m amont) ; Très sinueux
Hauteur plein bord	0,8 - 1,5m
Largeur plein bord	3,0 - 10,0m
Hauteur d'eau	0,2 - 1,5m
Largeur du lit mouillé	2,0 - 5,0m
Typologie du tronçon (chenalisé > intermédiaire > naturel)	Chenalisé (300m amont) ; Intermédiaire
Habitats et qualité des milieux	
Fonds	Naturel
Granulométrie et substrats	Graviers/Galets
Végétation aquatique	Présente
Faciès d'écoulement	Succession de seuils / Radiers / Mouilles / Plats lenticues
Encombrement du lit	Localisé
Abris piscicoles	Branchages / Racines / Végétation aquatique
Qualité physique	
Hétérogénéité	Moyenne
Attractivité	Limitée
Connectivité	Moyenne
Description du lit majeur	
Ripisylve	Eparse
Occupation du sol	Ruisseau d'Avelle (rive droite) / Peupleraie / Route en rive droite / Champs de pâture
Ouvrages / Continuité écologique

3 - Déficit de ripisylve	Un déficit de ripisylve crée des milieux ouverts pouvant avoir un impact sur la qualité physique notamment sur la thermie de l'eau.
Pistes de restauration	
1 - Morphologie	Un reméandrement des 400m amont du tronçon est préconisé afin de recréer une dynamique hydraulique naturelle et de replacer le lit du cours d'eau dans le fond de vallée.
2 - Continuité écologique	Au vu de l'absence d'enjeu avéré lié à ces seuils, leur effacement est préconisé.
3 - Déficit de ripisylve	La plantation d'essences locales et adaptées au milieu est recommandée afin de reconstituer un cordon rivulaire continu.

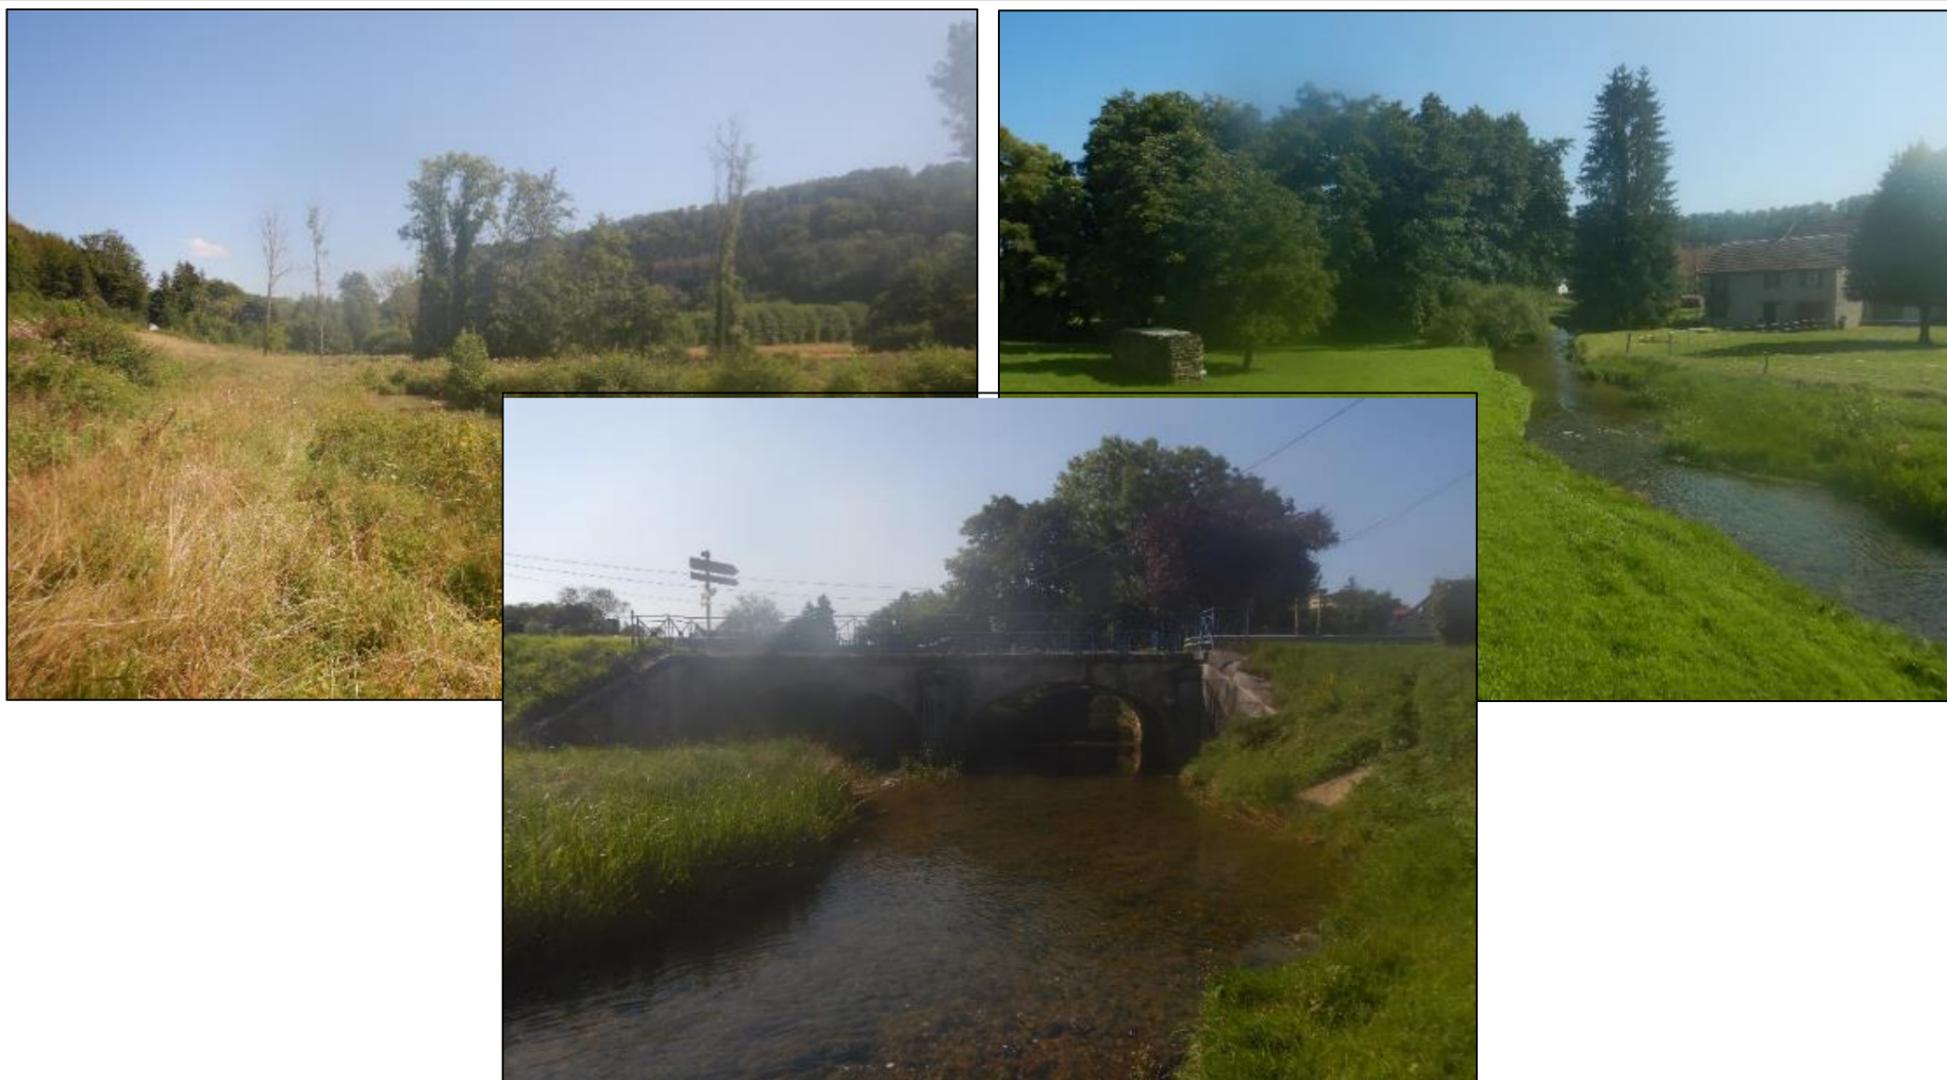
Photographies caractéristiques

Fiche tronçon A5 Du bief de l'ancien moulin de Bremondans à la confluence avec le Cesserot	
Morphologie du lit mineur	
Tracé en plan	Rectiligne
Hauteur plein bord	0,5 - 1,5m
Largeur plein bord	1,0 - 4,0m
Hauteur d'eau	0,2 - 1,0m
Largeur du lit mouillé	0,1 - 4,0m
Typologie du tronçon (chenalisé > intermédiaire > naturel)	Chenalisé
Habitats et qualité des milieux	
Fonds	Naturel
Granulométrie et substrats	Gravier/Galet
Végétation aquatique	Absence
Faciès d'écoulement	Plat lentique
Encombrement du lit	Absent
Abris piscicoles	Absence
Qualité physique	
Hétérogénéité	Limitée
Attractivité	Mauvaise
Connectivité	Moyenne
Description du lit majeur	
Ripisylve	Déficit important
Occupation du sol	Bâti / Route en rive droite du bras de dérivation (à sec) / Champ de pâture / STEP
Ouvrages / Continuité écologique	
Ouvrages	Pont de la D50, buses rive droite liée à la STEP
Continuité écologique du tronçon	Bras secondaire de l'ancien moulin de Bremondans déconnecté

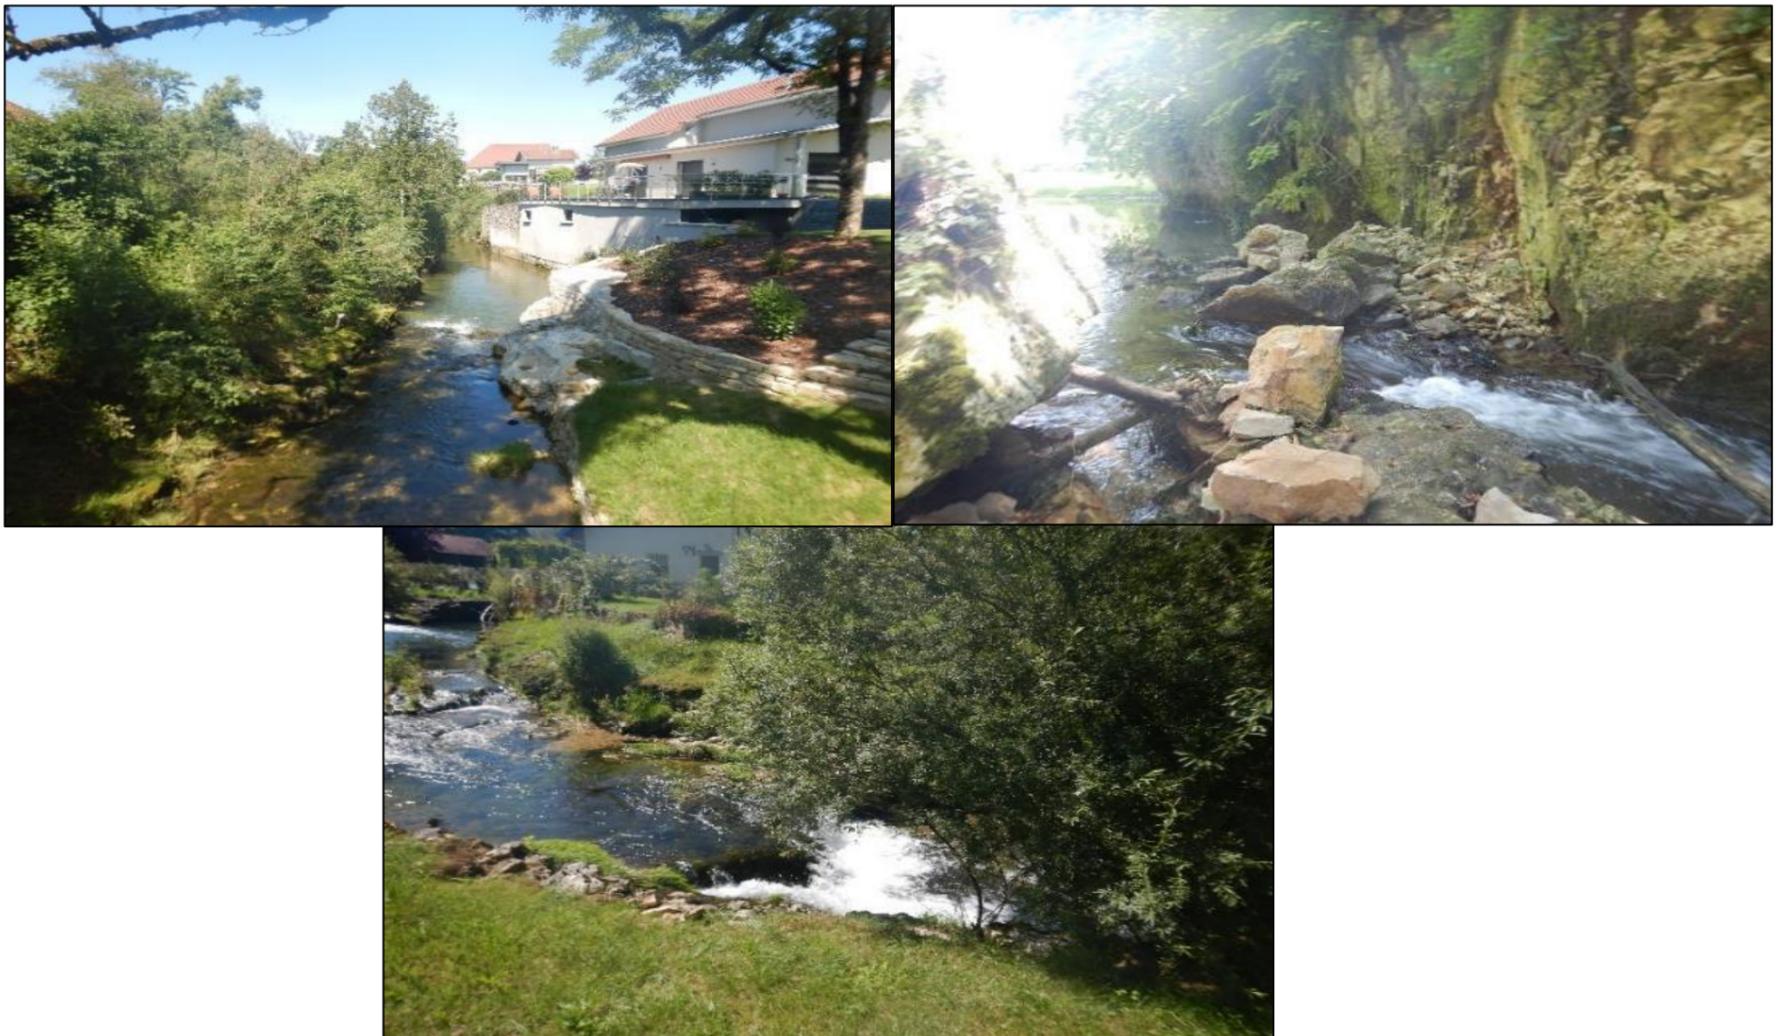
Photographies caractéristiques

Fiche tronçon A7 Du barrage d'Amans à la fin du secteur encaissé	
Morphologie du lit mineur	
Tracé en plan	Rectiligne
Hauteur plein bord	3,0 - 5,0m
Largeur plein bord	5,0 - 10,0m
Hauteur d'eau	0,1 - 0,5m
Largeur du lit mouillé	1,0 - 10,0m
Typologie du tronçon (chenalisé > intermédiaire > naturel)	Intermédiaire
Habitats et qualité des milieux	
Fonds	Naturel
Granulométrie et substrat	Galets / Blocs
Végétation aquatique	Présence
Faciès d'écoulement	Radiers / Chutes / Pats courants / Plats lenticues
Encombrement du lit	Localisé
Abris piscicoles	Blocs / Branchages
Qualité physique	
Hétérogénéité	Moyenne
Attractivité	Bonne
Connectivité	Limitée
Description du lit majeur	
Ripisylve	Continue
Occupation du sol	Versant rocheux / Bâti / Route D50 en rive droite
Ouvrages / Continuité écologique	
Ouvrages	Pont de la rue des Jonquilles
Continuité écologique du tronçon	Bonne
Fonctionnalité et impression générale du tronçon	
Linéaire enroché	36%

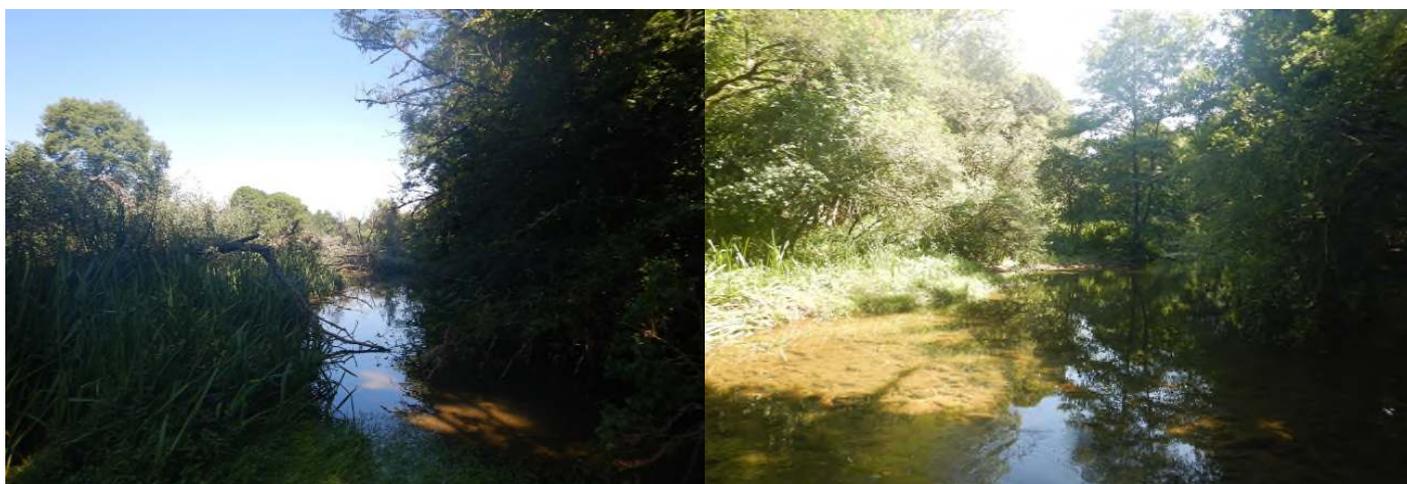
Photographie du tronçon à restaurer

A la sortie du secteur encaissé, à l'amont du tronçon A8, le cours d'eau a été rectifié et le lit déplacé. Cela a certainement été effectué lors de l'aménagement d'un moulin qui se trouvait historiquement à cet endroit. Le tracé de l'ancien lit, observable sur les cartes historiques, est encore visible. Replacer le lit de l'Audeux dans le talweg permet notamment de reconnecter le cours d'eau à sa nappe d'accompagnement et de reconnecter les milieux humides riverains.

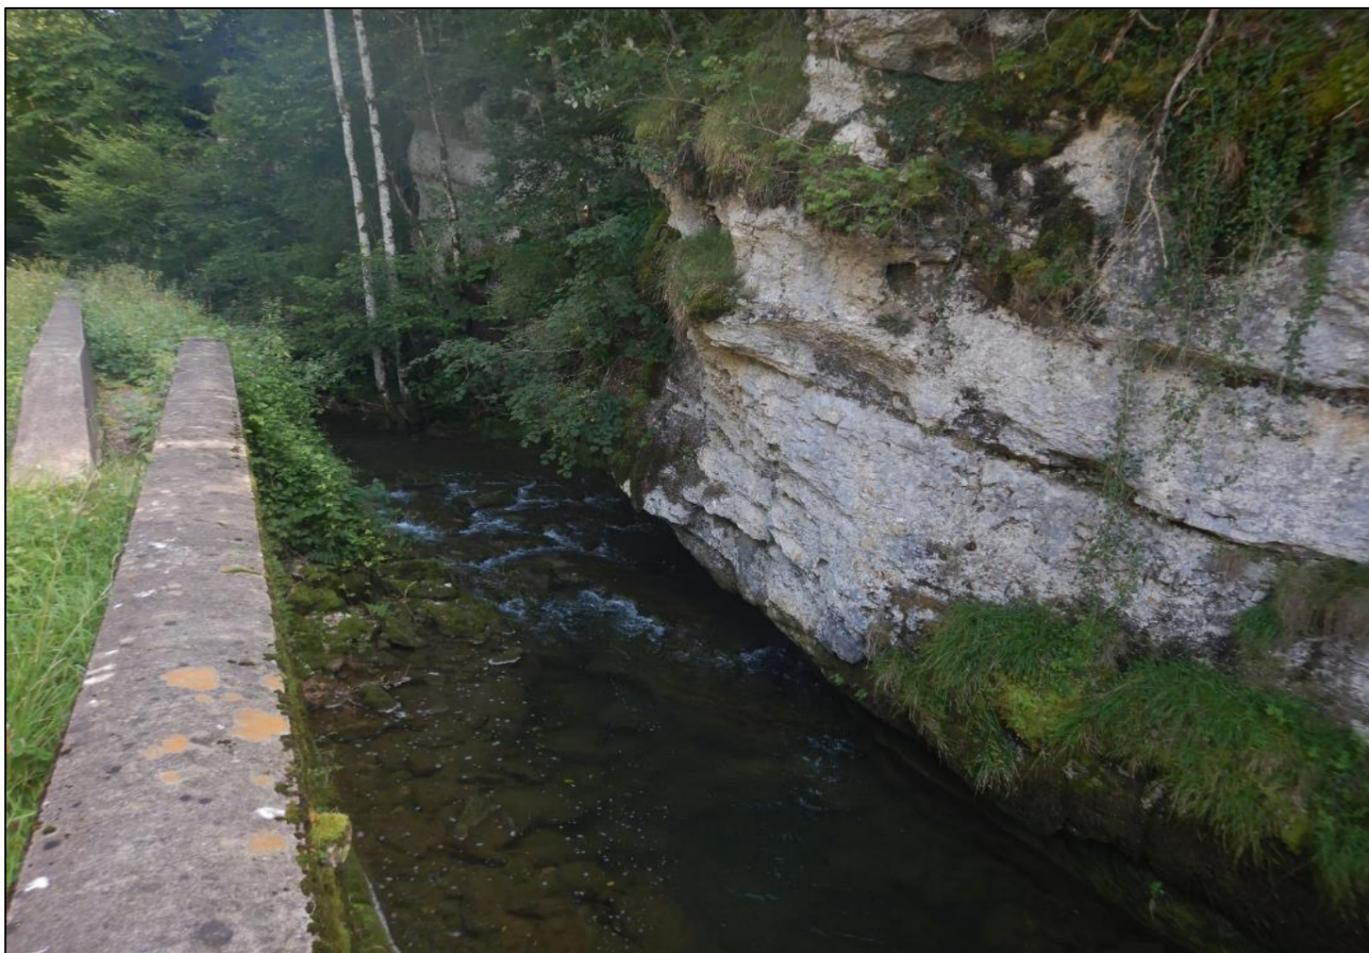
Photographies caractéristiques

Fiche tronçon A9 Secteur encaissé à l'aval d'Orsans	
Morphologie du lit mineur	
Tracé en plan	Rectiligne
Hauteur plein bord	3,0 - 5,0m
Largeur plein bord	4,0 - 5,0m
Hauteur d'eau	0,3 - 0,8m
Largeur du lit mouillé	3,0 - 5,0m
Typologie du tronçon (chenalisé > intermédiaire > naturel)	Canyon
Habitats et qualité des milieux	
Fonds	Pavés
Granulométrie et substrats	Galets / Blocs
Végétation aquatique	Présente
Faciès d'écoulement	Radiers / Plats courants
Encombrement du lit	Absence
Qualité physique	
Hétérogénéité	Moyenne
Attractivité	Moyenne
Connectivité	/
Description du lit majeur	
Ripisylve	Continue
Occupation du sol	Forêt (rive gauche) / Route D50 (rive droite)
Ouvrages / Continuité écologique	
Ouvrages	Aucun
Continuité écologique du tronçon	Bonne
Fonctionnalité et impression générale du tronçon	
Linéaire enroché	100%
Stabilité (berges et lit)	Stabilité
Écoulements	Variables
Problématiques majeures	
1 - Déficit de ripisylve	Un déficit de ripisylve crée des milieux ouverts pouvant avoir un impact sur la qualité physique notamment sur la thermie de l'eau.

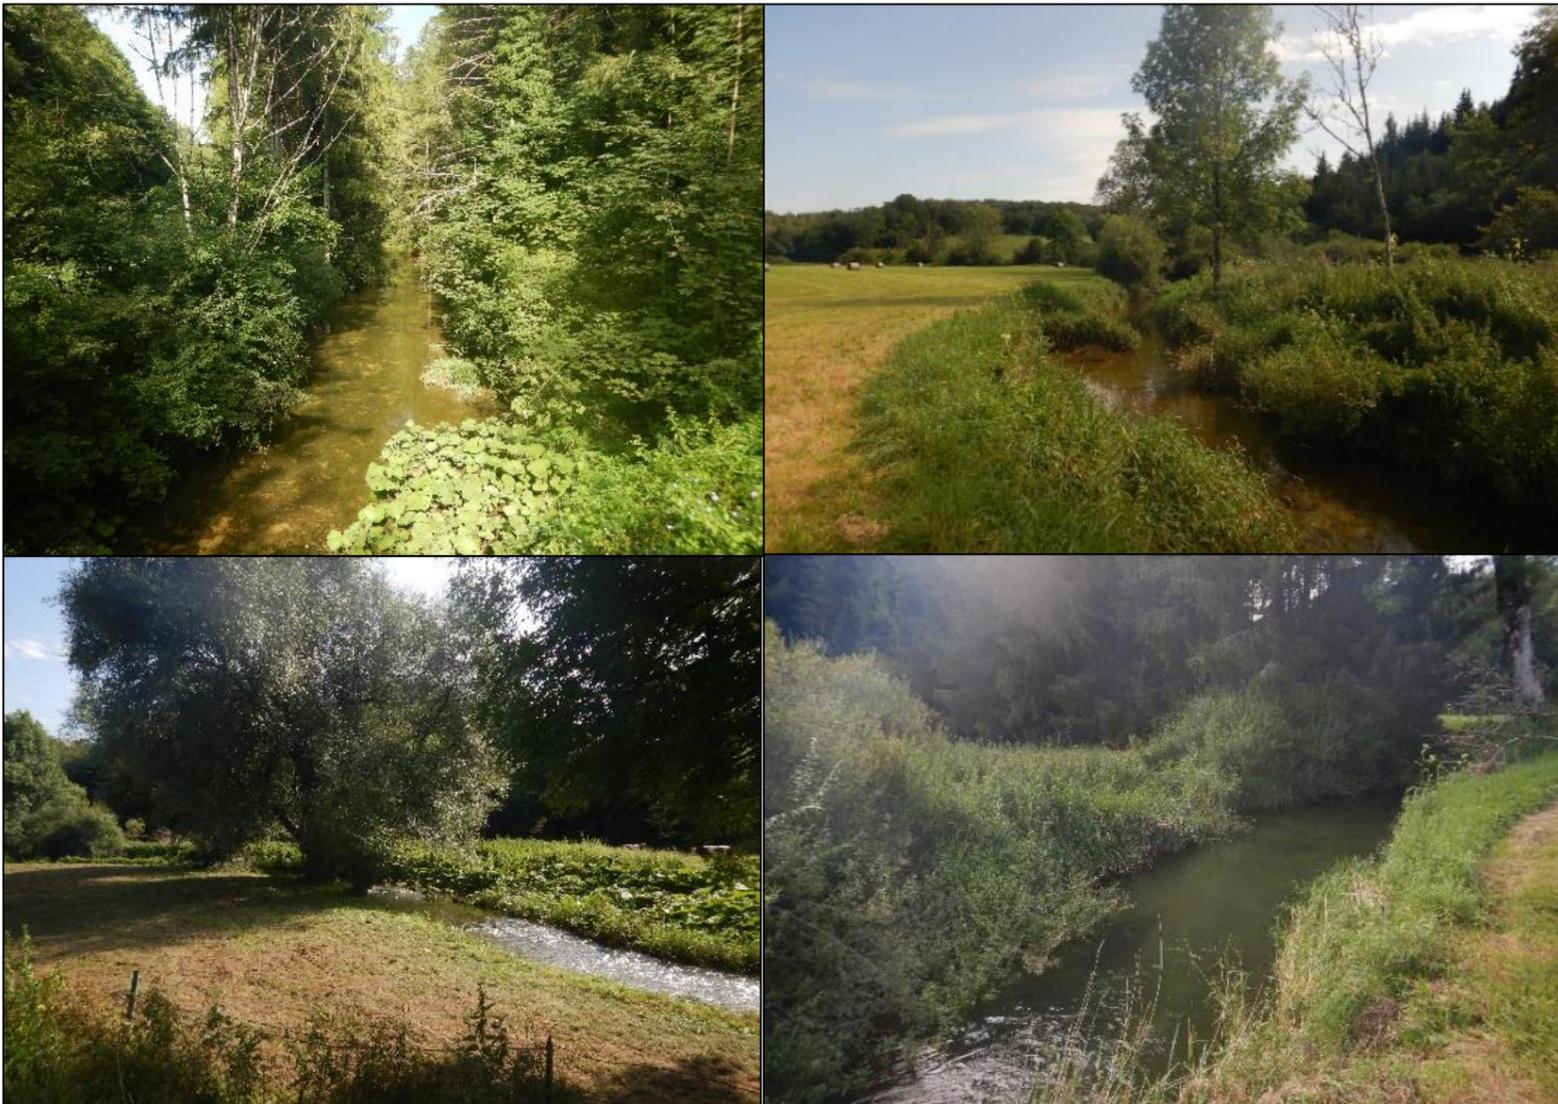
Photographies caractéristiques

Fiche tronçon A10 De la sortie du secteur encaissé à la cascade de l'Audeux	
Morphologie du lit mineur	
Tracé en plan	Sinueux
Hauteur plein bord	0,5 - 1,5m
Largeur plein bord	4,0 - 8,0m
Hauteur d'eau	0,5 - 1,0m
Largeur du lit mouillé	4,0 - 6,0m
Typologie du tronçon (chenalisé > intermédiaire > naturel)	Naturel
Habitats et qualité des milieux	
Fonds	Naturel
Granulométrie et substrats	Graviers / Galets
Végétation aquatique	Présente
Faciès d'écoulement	Radier / Mouille / Plat lentique / Plat courant
Encombrement du lit	Localisé
Qualité physique	
Hétérogénéité	Moyenne
Attractivité	Mauvaise
Connectivité	Moyenne
Description du lit majeur	
Ripisylve	Eparse (amont) ; Continu (aval)
Occupation du sol	Prairie de fauche / Forêt / Route D50 en rive droite
Ouvrages / Continuité écologique	
Ouvrages	Etang en rive droite / Un pont
Continuité écologique du tronçon	Bonne
Fonctionnalité et impression générale du tronçon	
Linéaire enroché	3%

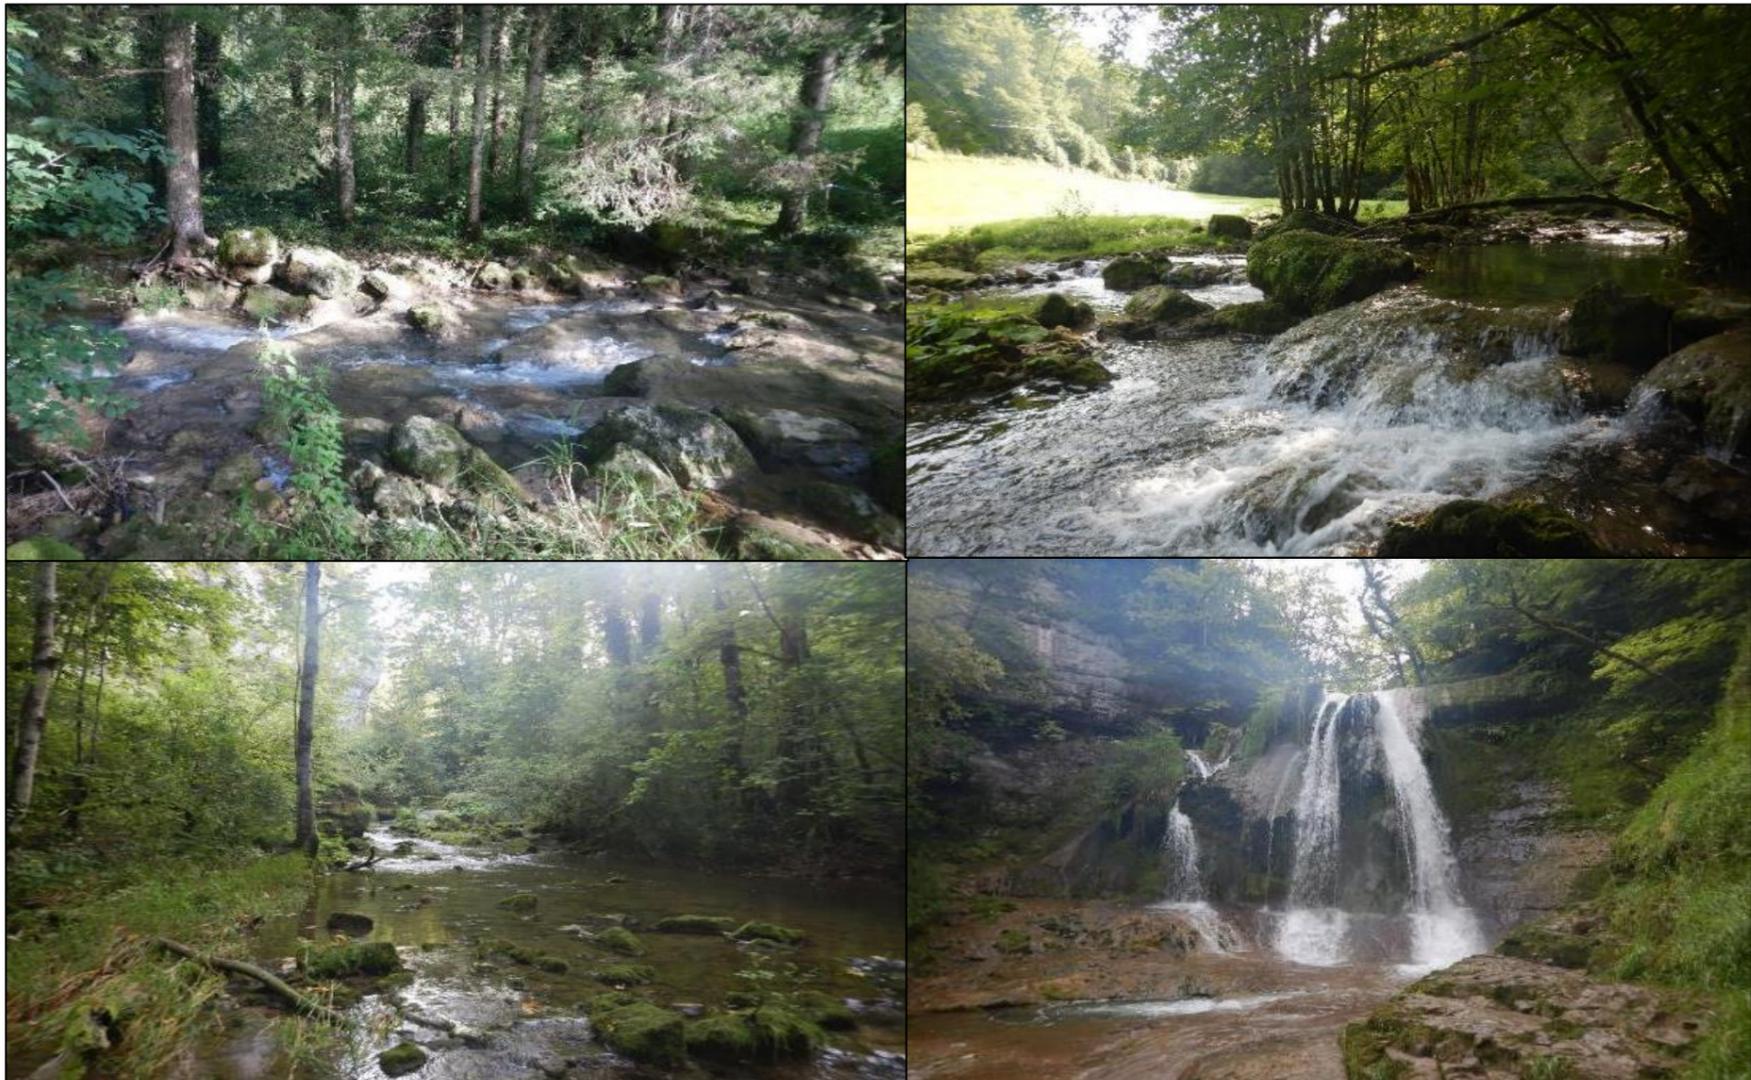
Photographies caractéristiques

Fiche tronçon A11 De la cascade de l'Audeux à l'Abbaye de la Grace Dieu	
Morphologie du lit mineur	
Tracé en plan	Rectiligne
Hauteur plein bord	0,5cm - 1,0m
Largeur plein bord	6,0 - 10,0m
Hauteur d'eau	0,3 - 0,8m
Largeur du lit mouillé	6,0 - 8,0m
Typologie du tronçon (chenalisé > intermédiaire > naturel)	Intermédiaire
Habitats et qualité des milieux	
Fonds	Naturel
Granulométrie et substrats	Graviers / Blocs / Tuf
Végétation aquatique	Présente
Faciès d'écoulement	Seuils / Plats lenticues
Encombrement du lit	Absent
Qualité physique	
Hétérogénéité	Limitée
Attractivité	Limitée
Connectivité	Moyenne
Description du lit majeur	
Ripisylve	Eparse
Occupation du sol	Bâti (lieu-dit de la Grâce-Dieu) / Forêt / Route / Champ de pâture
Ouvrages / Continuité écologique	
Ouvrages	Un seuil
Continuité écologique du tronçon	Moyenne
Fonctionnalité et impression générale du tronçon	
Linéaire enroché	79%
Stabilité (berges et lit)	Equilibre

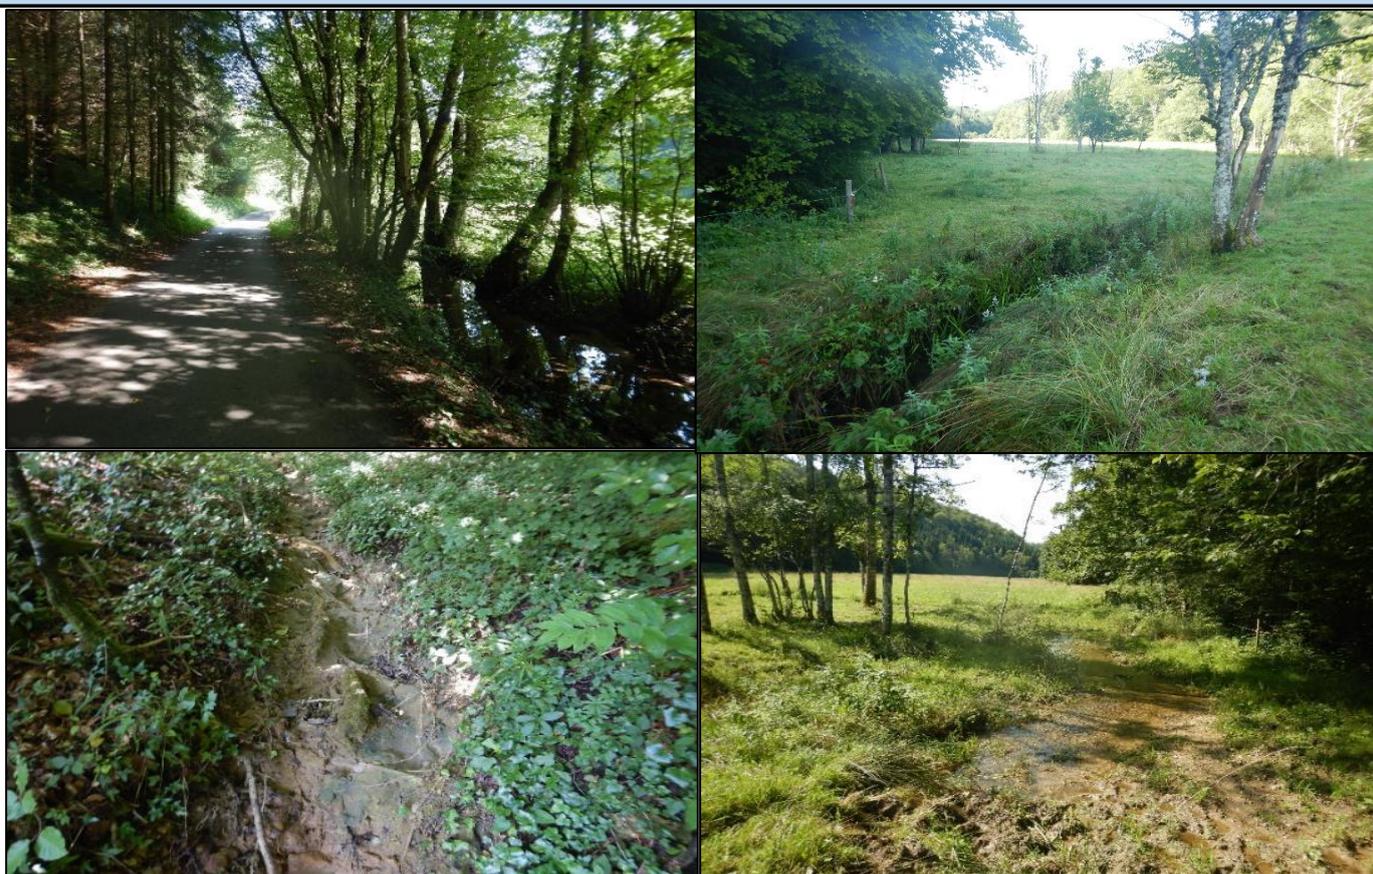
Photographies caractéristiques

Fiche tronçon RC-2	
Morphologie du lit mineur	
Tracé en plan	Rectiligne
Hauteur plein bord	0,1 - 1,0m
Largeur plein bord	0,0 - 3,0m
Hauteur d'eau	0,1 - 0,8m
Largeur du lit mouillé	0,0 - 3,0m
Typologie du tronçon (chenalisé > intermédiaire > naturel)	Chenalisé
Habitats et qualité des milieux	
Fonds	Limoneux
Granulométrie et substrats	Graviers / Limons / Fines
Végétation aquatique	Présente
Faciès d'écoulement	Lentique
Encombrement du lit	Absent
Qualité physique	
Hétérogénéité	Limitée
Attractivité	Mauvaise
Connectivité	Moyenne
Description du lit majeur	
Ripisylve	Eparse
Occupation du sol	Forêt (rive gauche) / Prairie de fauche (rive droite)
Ouvrages / Continuité écologique	
Ouvrages	Un dalot et une buse pour la collecte des eaux de l'affluent rive gauche
Continuité écologique du tronçon	Bonne
Fonctionnalité et impression générale du tronçon	
Linéaire enroché	0%
Écoulements	Homogènes

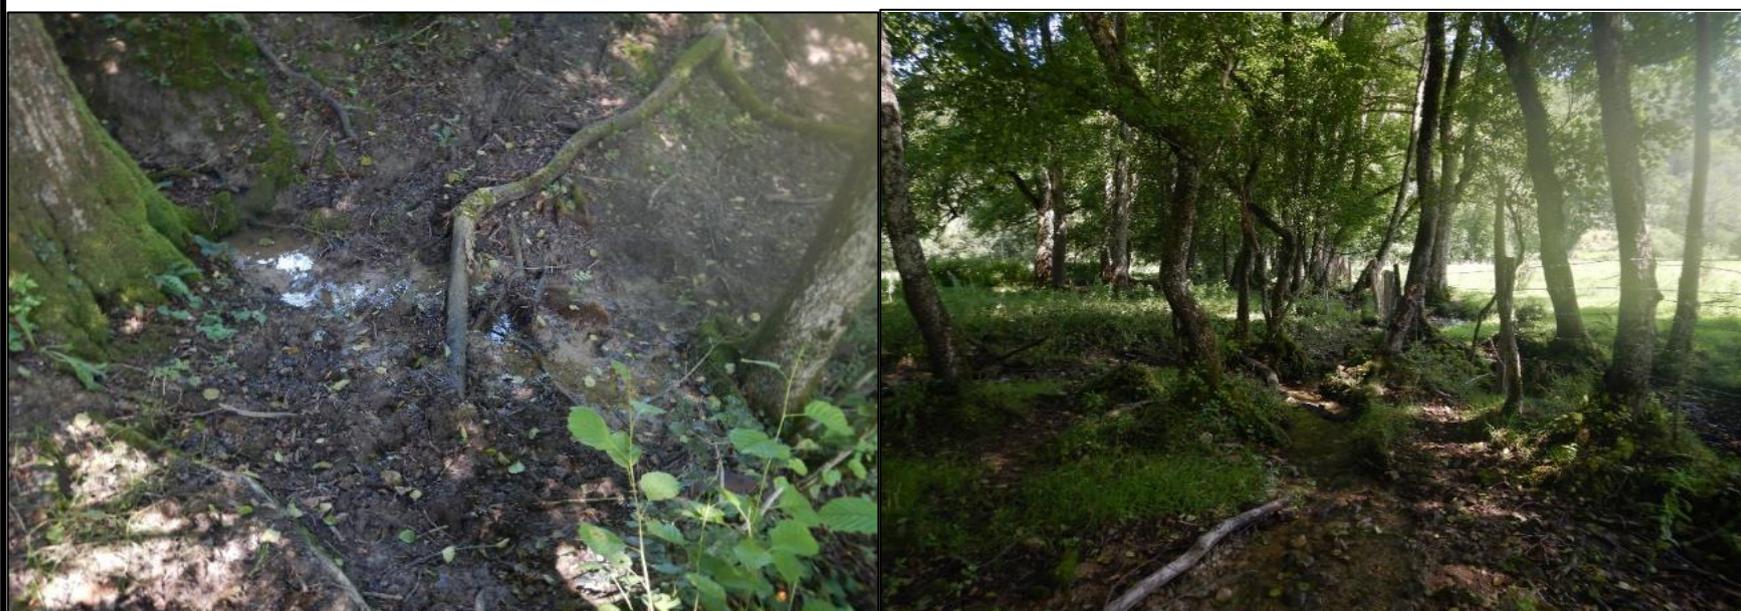
Photographies caractéristiques

Fiche tronçon Ru-Aud	
Morphologie du lit mineur	
Tracé en plan	Lit mineur non clairement identifié
Hauteur d'eau	0,1 - 0,5m
Largeur du lit mouillé	0,5 - 1,5m
Habitats et qualité des milieux	
Fonds	Terre végétale
Encombrement du lit	Branchages, feuilles
Qualité physique	
Hétérogénéité	Limitée
Attractivité	Moyenne
Connectivité	Bonne
Description du lit majeur	
Ripisylve	Eparse
Occupation du sol	Pairie de pâture et de fauche
Ouvrages / Continuité écologique	
Ouvrages	Aucun
Continuité écologique du tronçon	Bonne
Fonctionnalité et impression générale du tronçon	
Linéaire enroché	0%
Ecoulements	Lents
Problématiques majeures	
1- Morphologie	De l'amont à l'aval, les deux premiers rus de l'Audeux (1 et 2) sont des fossés dont le lit mineur n'est quasiment pas identifiable sur le terrain. Il s collectent probablement les eaux de ruissement lors des intemperies. Le lit mineur du ru de l'Audeux le plus à l'aval (3) est fortement impacté par le piétinement des bovins (photographies).

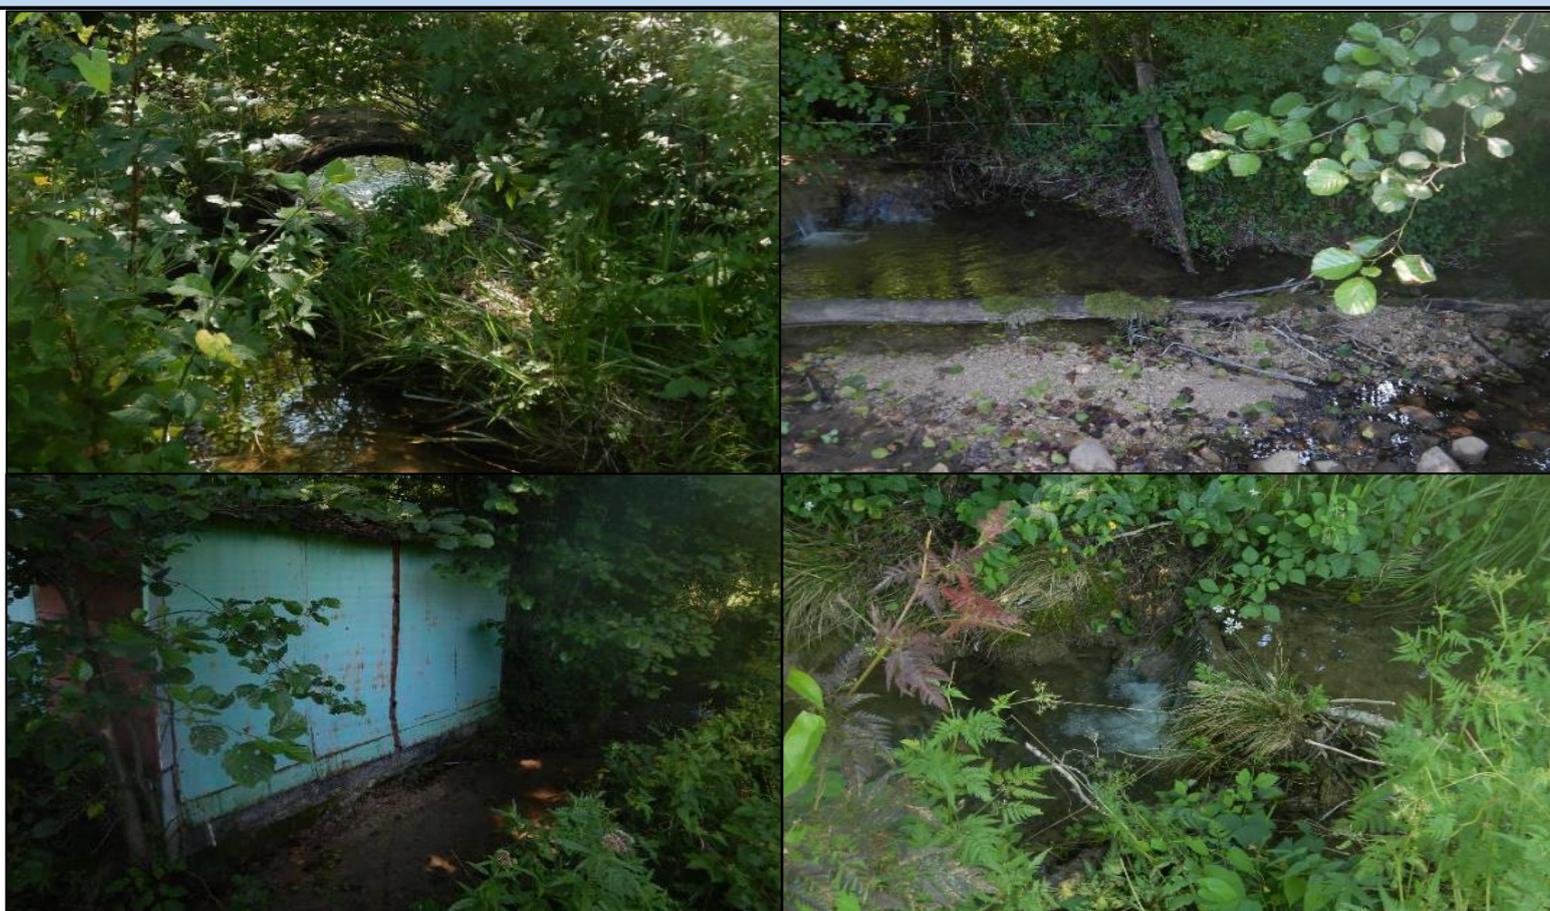
Photographies caractéristiques

Fiche tronçon RA	
Morphologie du lit mineur	
Tracé en plan	Rectiligne
Hauteur plein bord	0,3 - 1,0m
Largeur plein bord	0,8 - 3,0m
Hauteur d'eau	0,2 - 0,8m
Largeur du lit mouillé	0,5 - 2,0m
Typologie du tronçon (chenalisé > intermédiaire > naturel)	Intermédiaire
Habitats et qualité des milieux	
Fonds	Localement colmatés
Granulométrie et substrats	Sables / Gravier
Végétation aquatique	Présente
Faciès d'écoulement	Plats courants / Seuils / Plats lenticques
Encombrement du lit	Localement
Qualité physique	
Hétérogénéité	Bonne
Attractivité	Moyenne
Connectivité	Moyenne
Description du lit majeur	
Ripisylve	Eparse
Occupation du sol	Forêt / Culture
Ouvrages / Continuité écologique	
Ouvrages	Pont / Dalot / Seuil
Continuité écologique du tronçon	Moyenne
Fonctionnalité et impression générale du tronçon	
Linéaire enroché	0%
Écoulements	Variables
Problématiques majeures	
1 - Continuité écologique	Un seuil, d'une hauteur de chute d'environ 75cm limite la continuité écologique.
