Etude pour la restauration morphologique de l'Audeux et de ses affluents

Programme pluriannuel de travaux

PHASE 1 : DIAGNOSTIC ET AVANT-PROJET SOMMAIRE

EPAGE Doubs Dessoubre

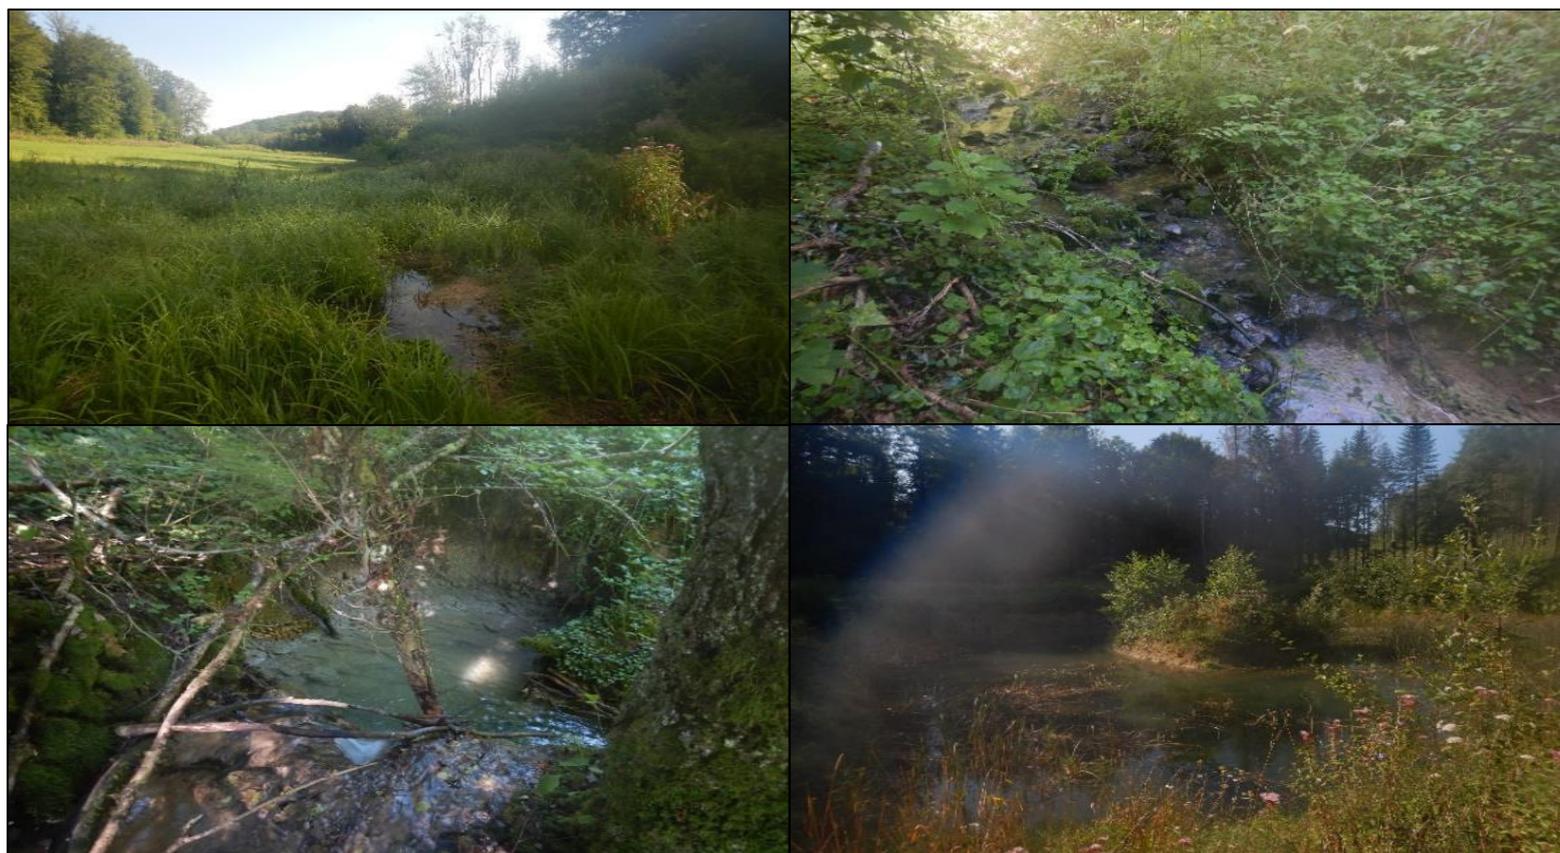
Photographies caractéristiques

Fiche tronçon Cesserot amont	
Morphologie du lit mineur	
Tracé en plan	Rectiligne
Hauteur plein bord	0,1 - 6,0m
Largeur plein bord	0,8 - 4,0m
Hauteur d'eau	0,1 - 1,5m
Largeur du lit mouillé	0,5 - 2,0m
Typologie du tronçon (chenalisé > intermédiaire > naturel)	Intermédiaire
Habitats et qualité des milieux	
Fonds	Colmatés localement
Granulométrie et substrats	Limons / Sables / Gravier / Galets
Végétation aquatique	Présente
Faciès d'écoulement	Plats courants / Radiers / Mouilles
Encombrement du lit	Localement
Qualité physique	
Hétérogénéité	Moyenne
Attractivité	Moyenne
Connectivité	Bonne
Description du lit majeur	
Ripisylve	Eparse
Occupation du sol	Forêt / Champ de pâture
Ouvrages / Continuité écologique	
Ouvrages	Etang (rive droite)
Continuité écologique du tronçon	Mauvaise (chute naturelle infranchissable)
Fonctionnalité et impression générale du tronçon	
Linéaire enroché	5%
Écoulements	Variables

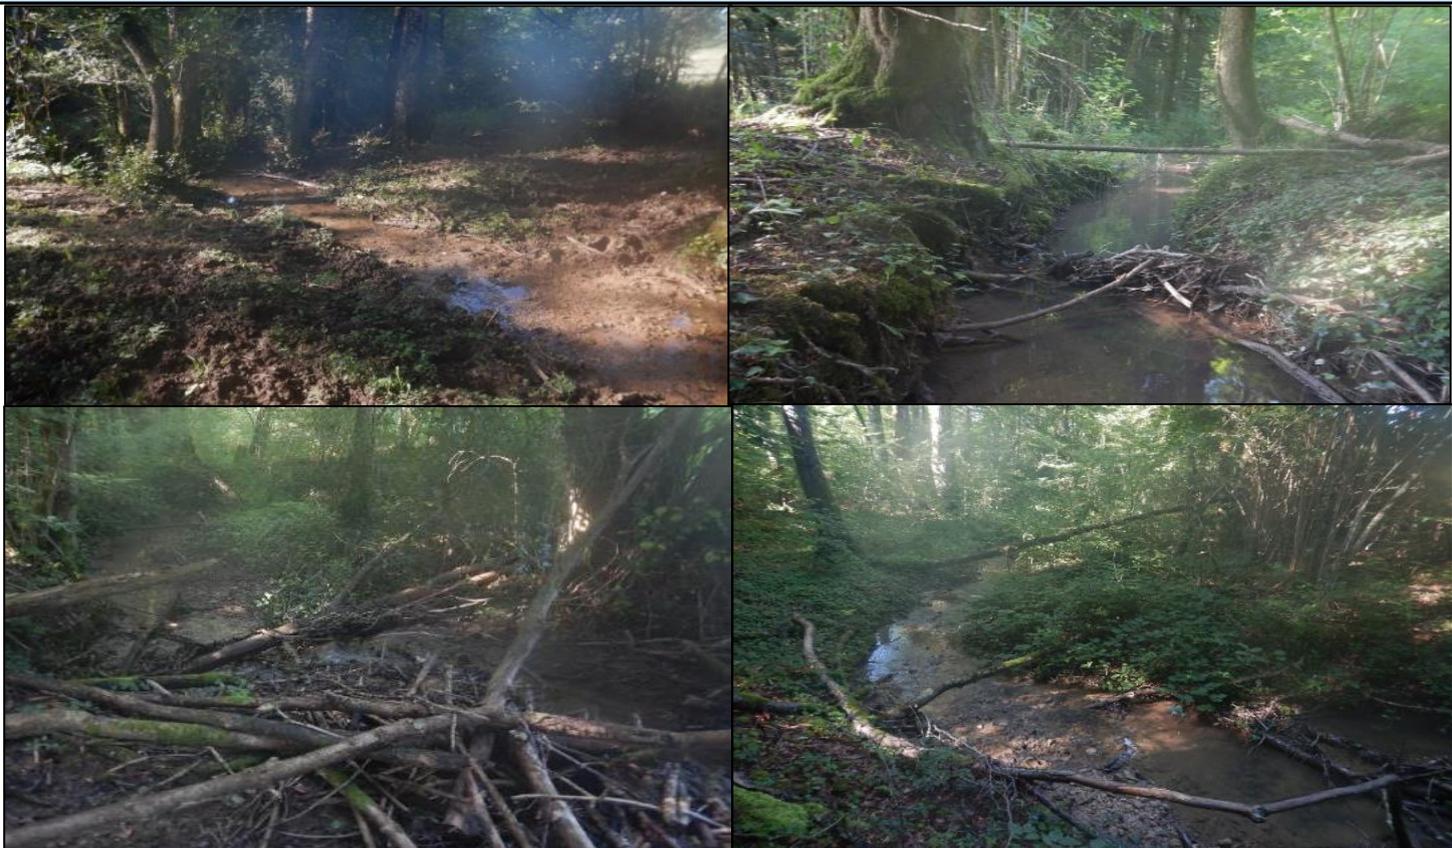
Photographies caractéristiques

Fiche tronçon Ruisseau de Traine Bâton	
Morphologie du lit mineur	
Tracé en plan	Linéaire
Hauteur plein bord	0,1 - 1,0m
Largeur plein bord	0,8 - 2,0m
Hauteur d'eau	0,1 - 0,8m
Largeur du lit mouillé	0,8 - 1,5m
Typologie du tronçon (chenalisé > intermédiaire > naturel)	Naturel
Habitats et qualité des milieux	
Fonds	Colmatés
Granulométrie et substrats	Limons / Gravier
Végétation aquatique	Absente
Faciès d'écoulement	Plats lenticues
Encombrement du lit	Important (branchages, feuilles, etc.)
Qualité physique	
Hétérogénéité	Moyenne
Attractivité	Moyenne
Connectivité	Bonne
Description du lit majeur	
Ripisylve	Continue
Occupation du sol	Forêt
Ouvrages / Continuité écologique	
Ouvrages	Aucun
Continuité écologique du tronçon	Bonne
Fonctionnalité et impression générale du tronçon	
Linéaire enroché	0%
Écoulements	Lents
Problématiques majeures	
1 - Zones de piétinement	Le bétail, présent dans des champs de pâture, notamment en amont du ruisseau, ont un accès au cours d'eau leur permettant ainsi de s'abreuver. Cela entraîne un piétinement des berges et du lit, altérant la qualité physique localement et favorisant un apport de fines au cours d'eau.
