Etude pour la restauration morphologique des ruisseaux de Sancey

PHASE 1 : DIAGNOSTIC ET AVANT-PROJET SOMMAIRE

EPAGE Doubs Dessoubre

PHASE 1 : Diagnostic et APS

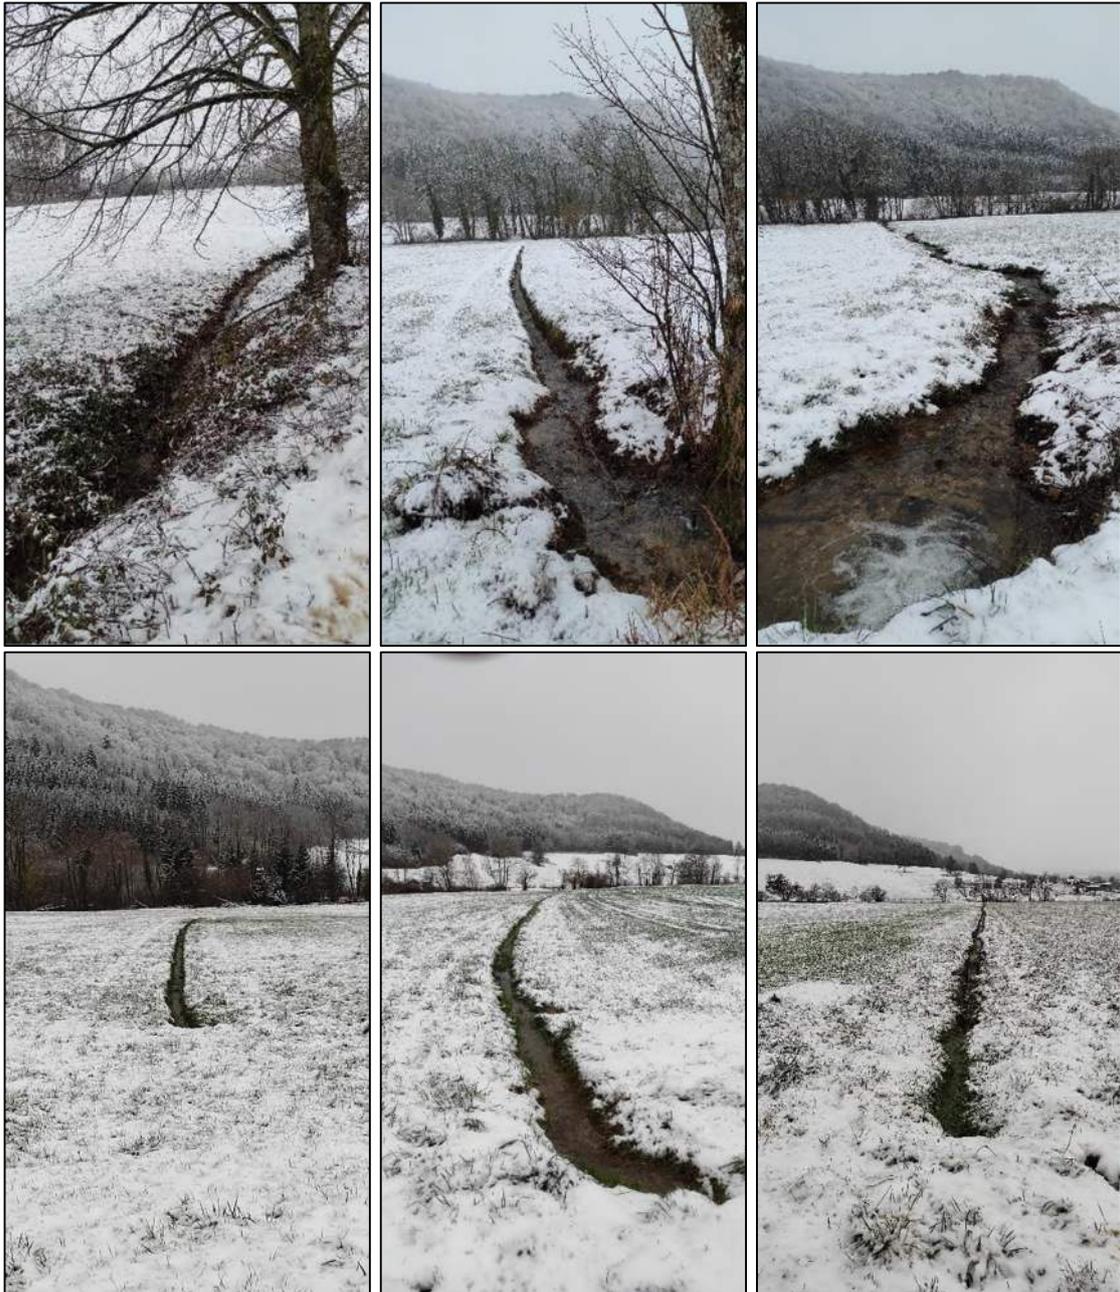
Figure 25 – Vues prises le 17/01/2023 d'écoulements drainés et de véritables drains jalonnant la vallée amont du Voye (vues d'amont en aval) illustrant l'altération de zones humides historiquement présentes dans ce secteur, certaines étant encore nettement inscrite dans le paysage.

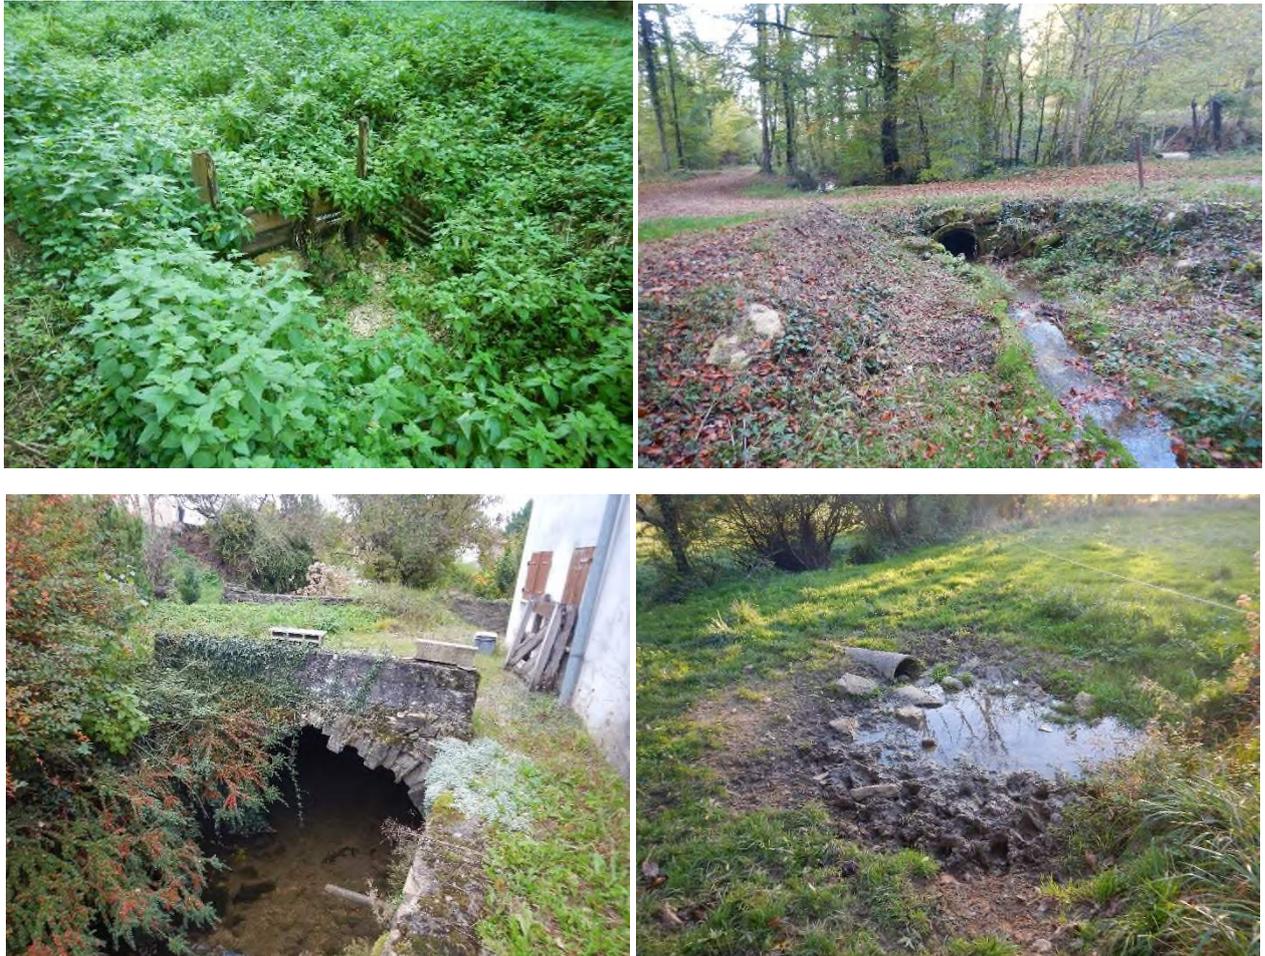
Figure 62 – Exemple d'ouvrages classés en état moyen (respectivement sur un affluent du ruisseau de Voye, ruisseau du Dard, ruisseau de la Baume et ruisseau de Ronchaux – photos prises les 18 et 20/10/2022)

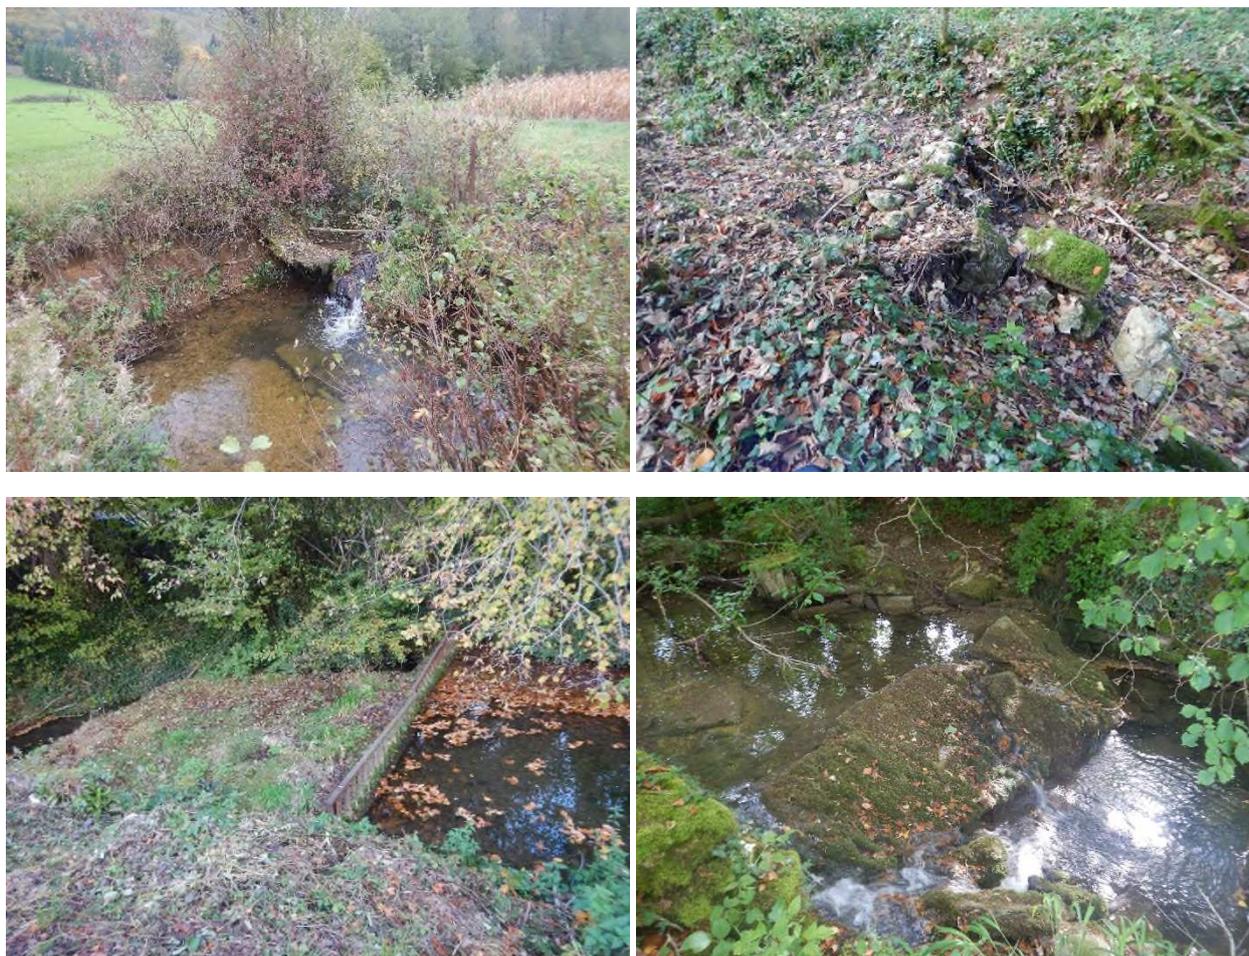
- 16 ouvrages sont comptabilisés en état dégradé, soit 13% de la totalité des ouvrages ;

Figure 63 – Exemple d’ouvrages dégradés (respectivement sur le ruisseau d’Hautpré, ruisseau de Voye, ruisseau du Dard et ruisseau de Baume – photos prises les 13 et 18/10/2022 puis le 22/06/2023)

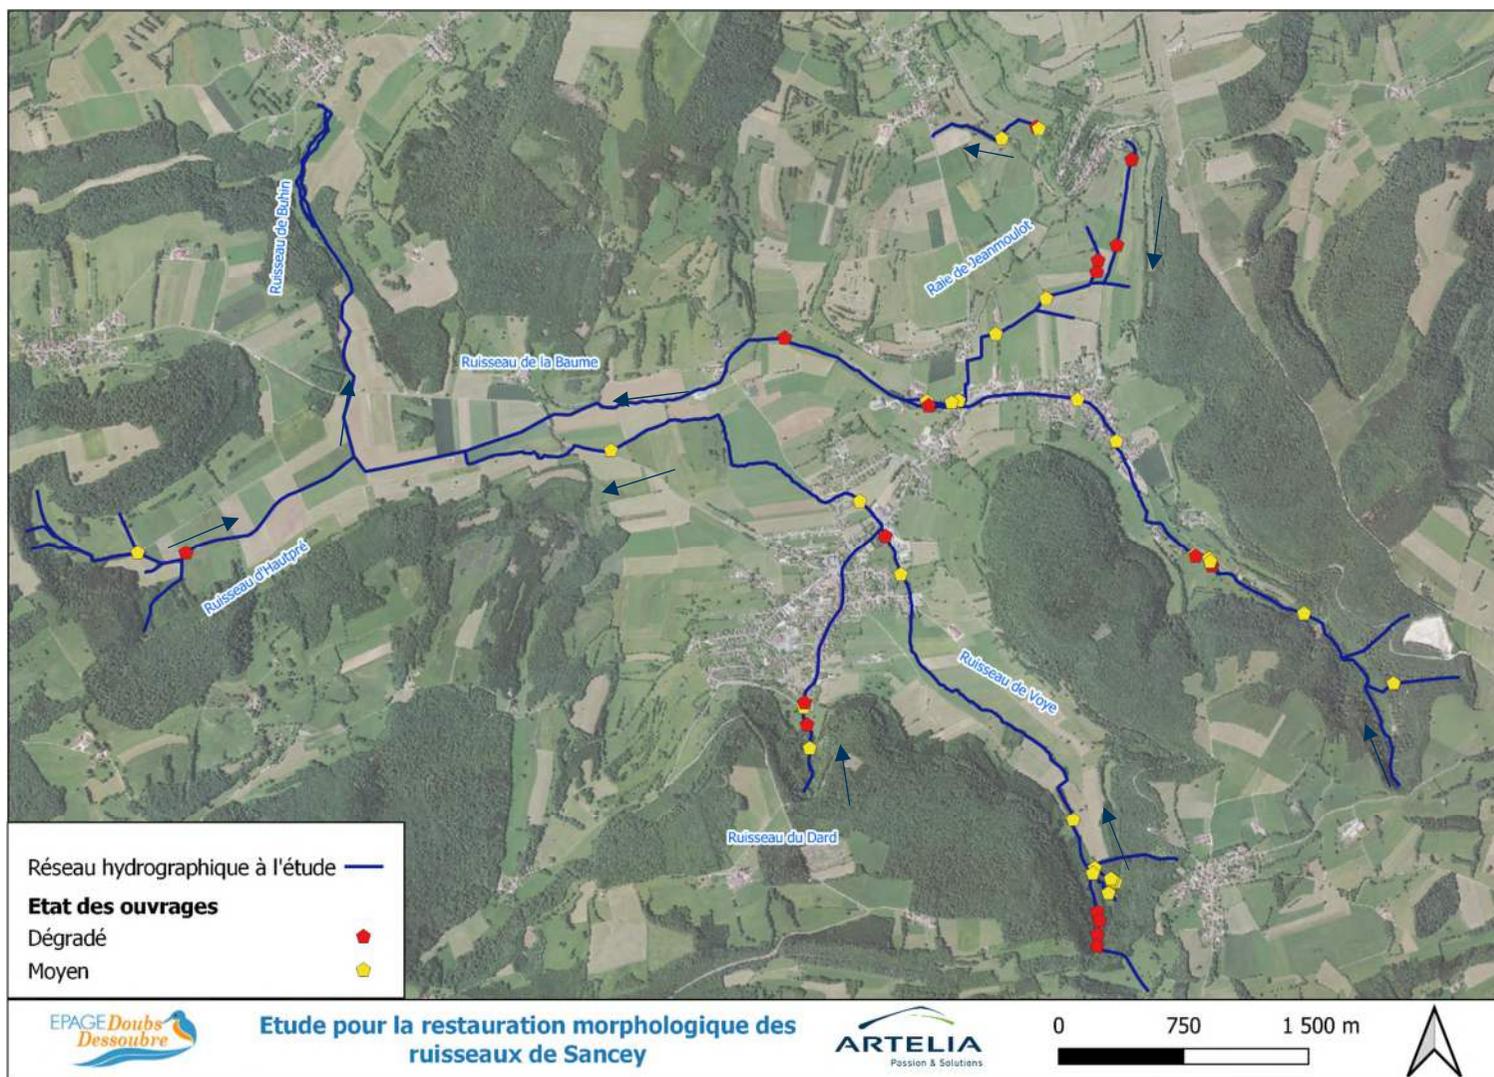
Figure 65 – Ouvrages dégradés ou moyennement dégradés sur le secteur d'étude

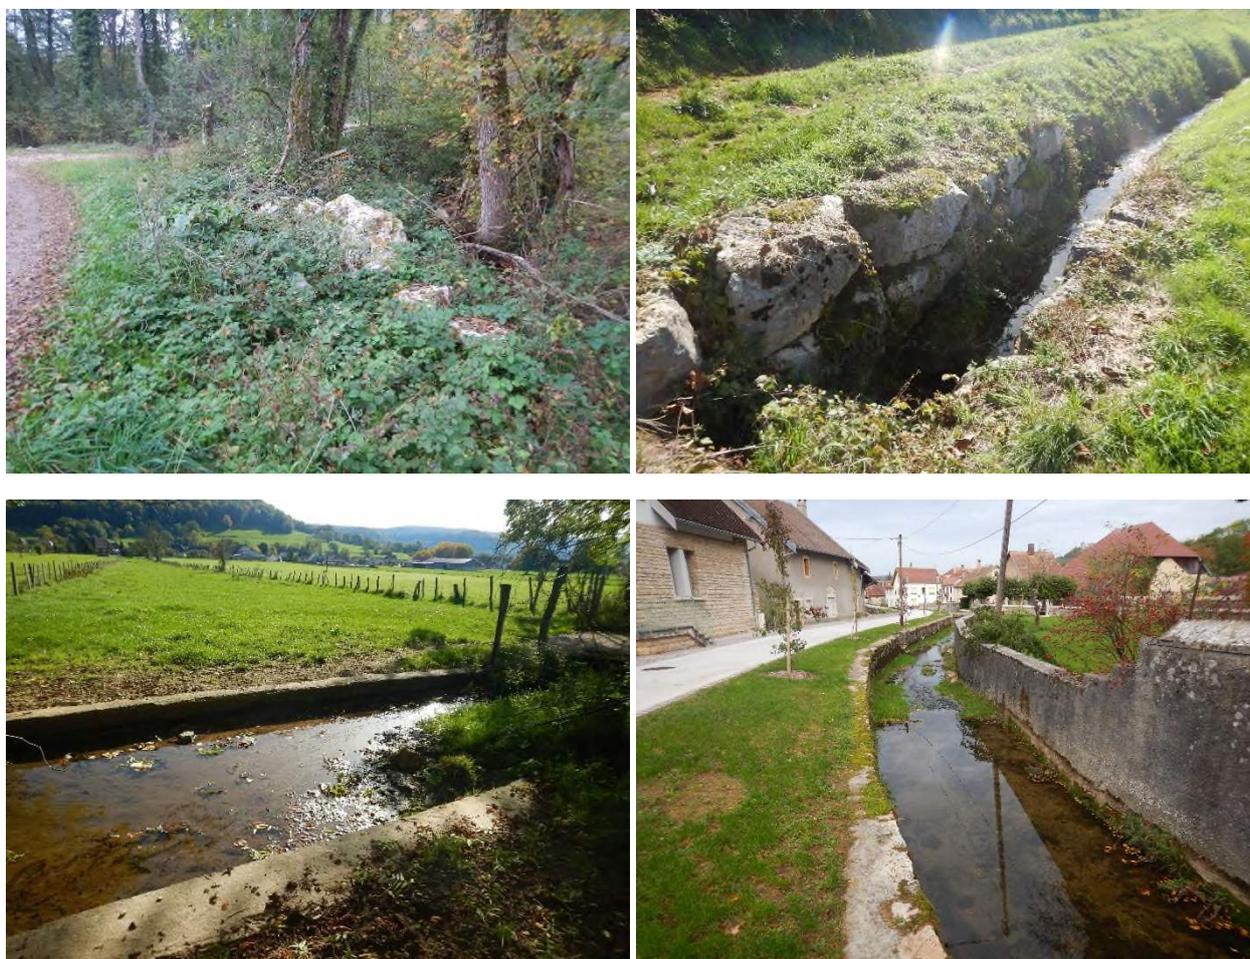
Figure 76 – Exemples de protection de berges sur les ruisseaux d'Hautpré, de Jeanmoulot et de Baume (Photos prises les 13, 17 et 20/10/2022)

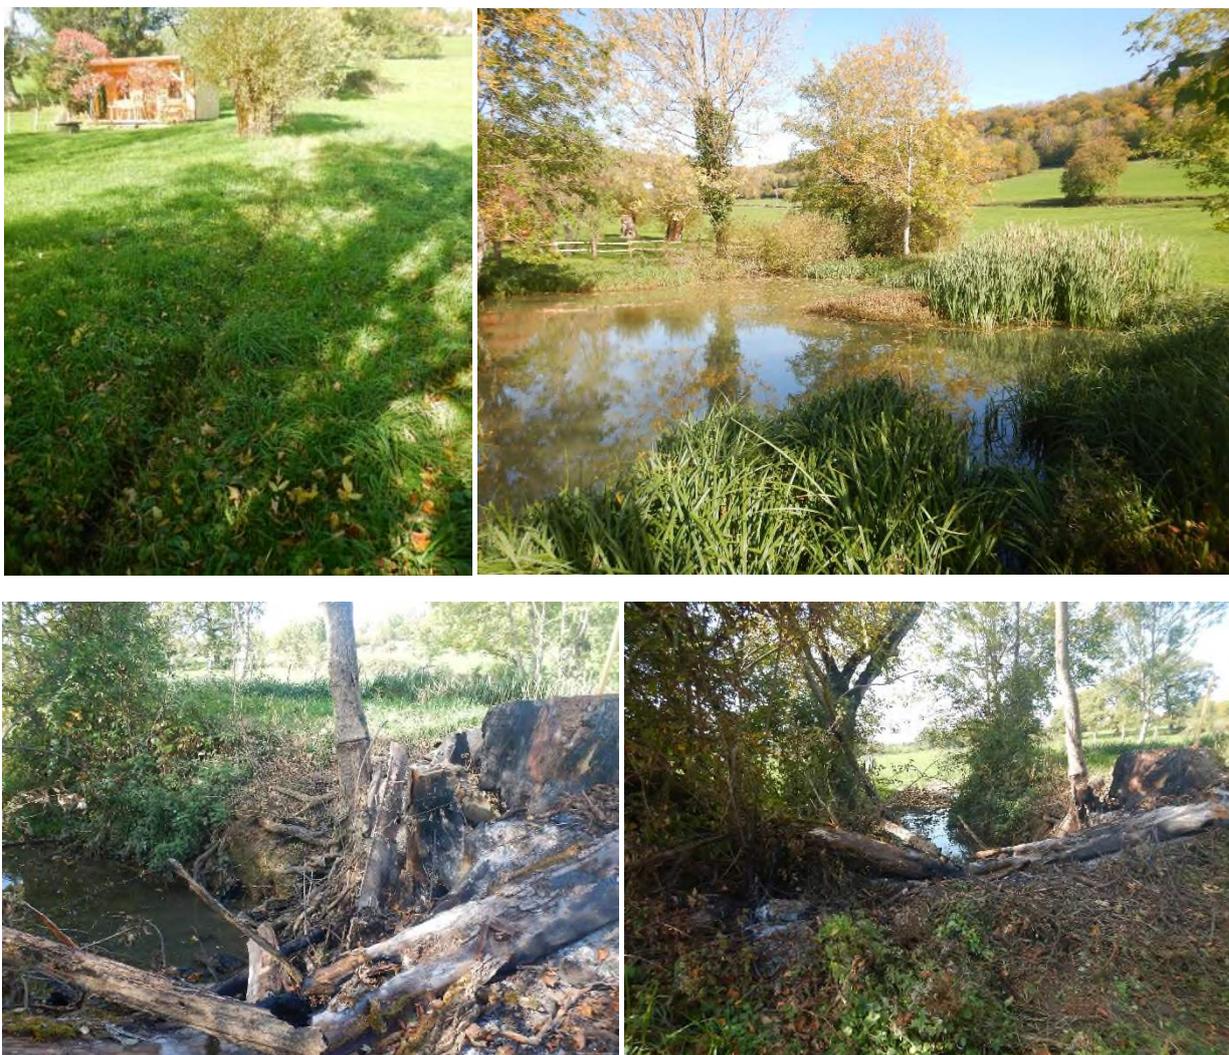
Ces plans d'eau peuvent représenter un obstacle à l'écoulement pour les espèces piscicoles et sédimentaires, et de ce fait dégrader la qualité globale des ruisseaux. C'est le cas de 3 de ces étangs sur les 4 recensés en octobre 2022 :

Figure 79 – Plan d'eau sur le ruisseau de Jeanmoulot (Photos prises le 17/10/2022, De l'amont vers l'aval)

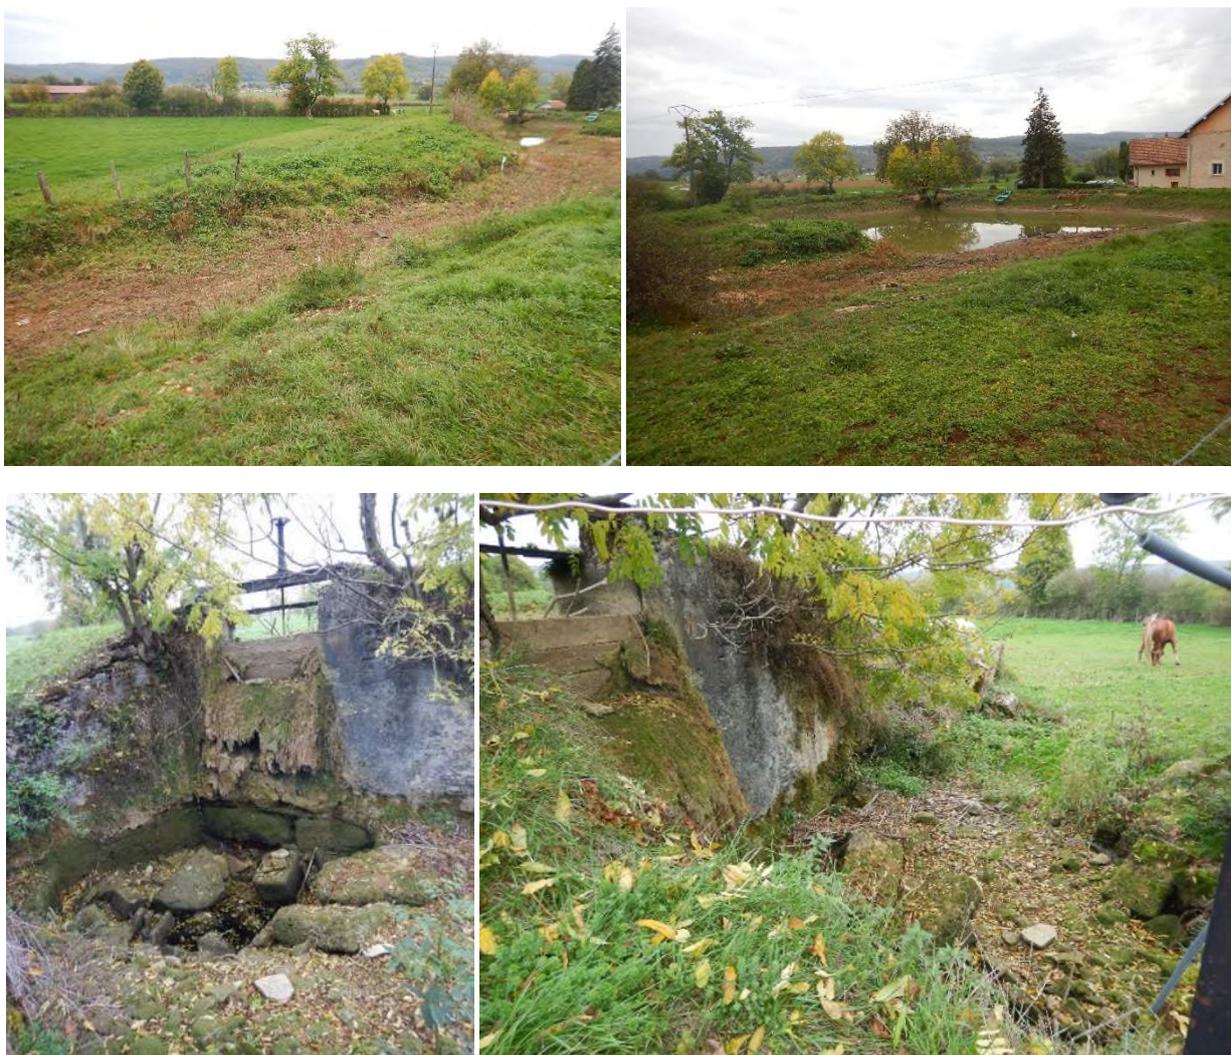
Figure 80 – Plan d'eau sur le ruisseau de la Baume (Photos prises le 20/10/2022, De l'amont vers l'aval)

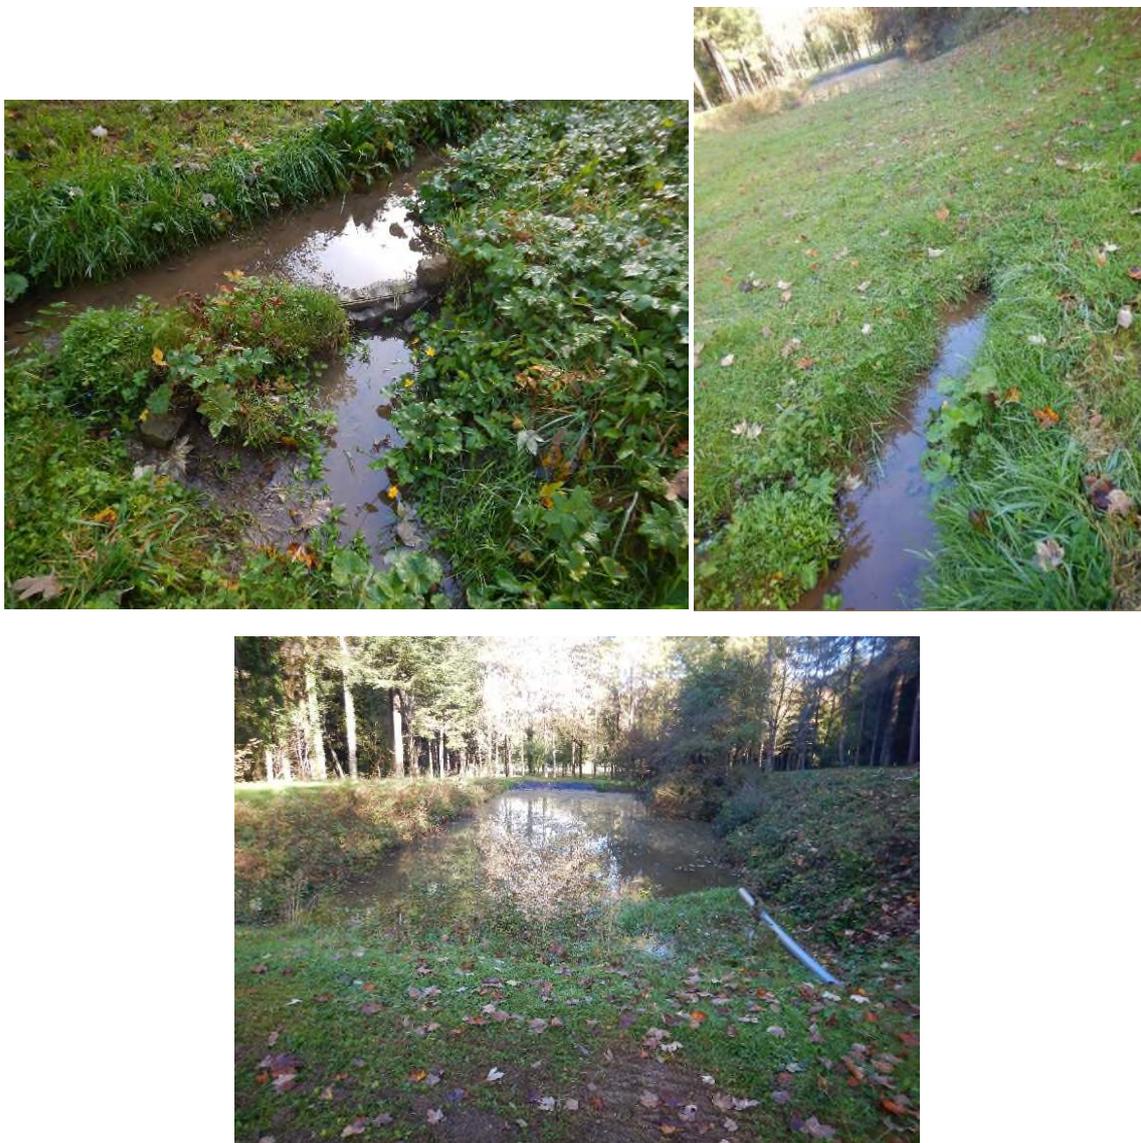
Figure 81 – Plan d'eau sur un affluent du ruisseau de Voye (Photos prises le 18/10/2022, De l'amont vers l'aval)

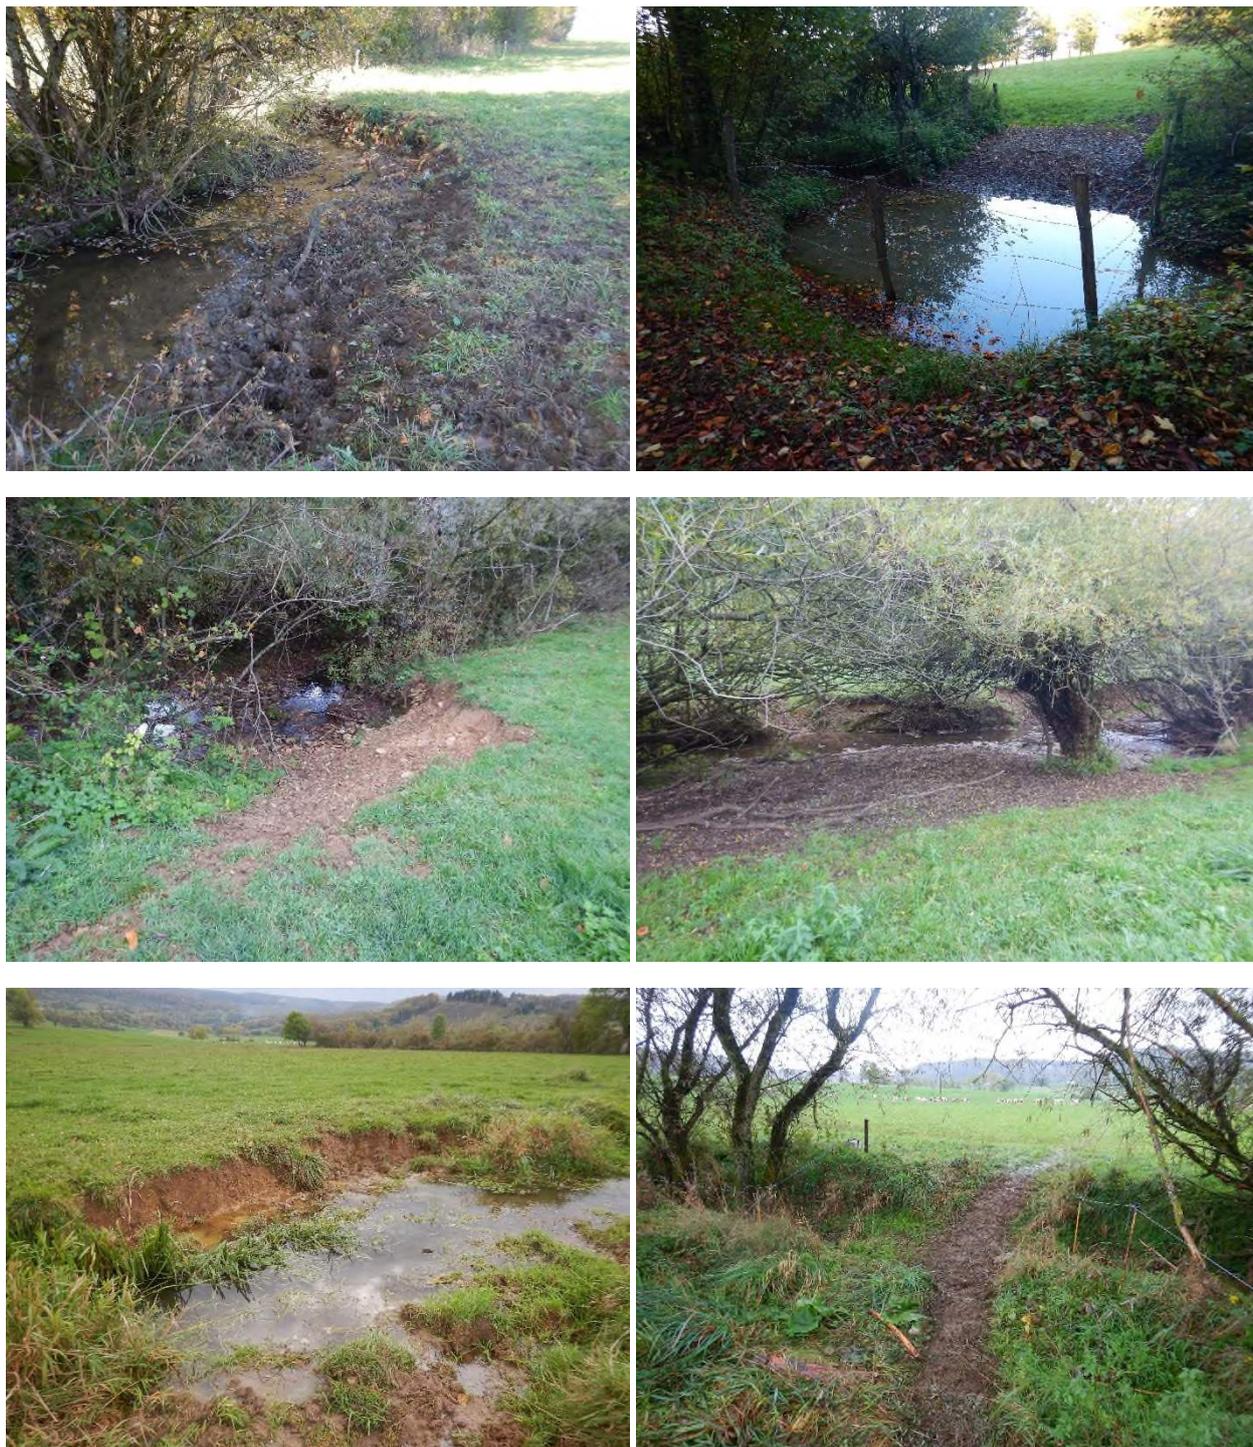
Figure 84 – Piétinements sur les ruisseaux de Jeanmoulot, de Voye, du Dard et de la Baume (Photos prises les 17, 18, 20, 21/10/2022)
