PROGRAMME PLURIANNUEL DE RESTAURATION MORPHOLOGIQUE DE LA REVEROTTE ET DE SES AFFLUENTS

PHASE 1 : AVANT-PROJET SOMMAIRE (APS)

E210504
Avril 2022

EPAGE Doubs Dessoubre

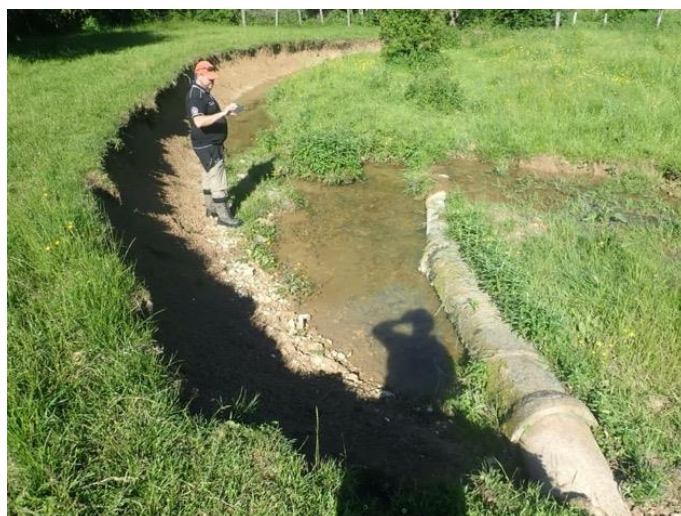
Elles sont fortement érodées sur l'aval du tronçon en amont du pont du puits de la Doye en raison de l'incidence d'une buse qui génère une érosion progressive de la berge en rive gauche lorsque les débits sont importants.

Erosion de berge en amont du puits de la Doye

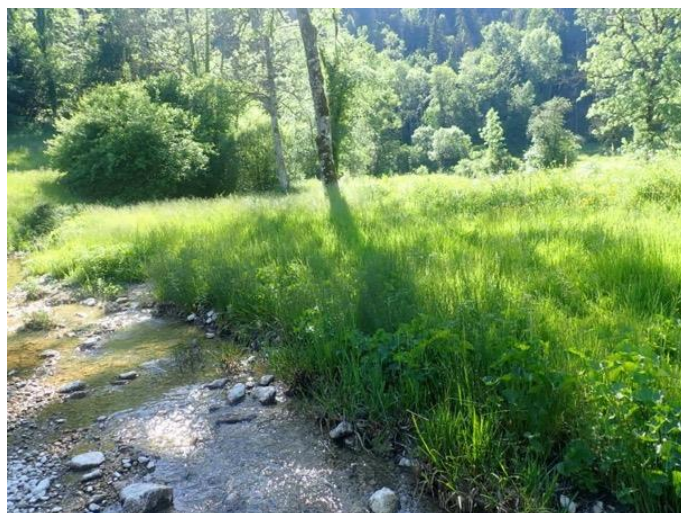
Une zone humide est présente en amont du moulin de Martainville en rive gauche au droit de l'ancien bief partiellement atterri. Les vasques en eau dans le lit et la divagation du lit dans la prairie favorisent des habitats de valeur pour la batrafaune.

Zone humide amont moulin

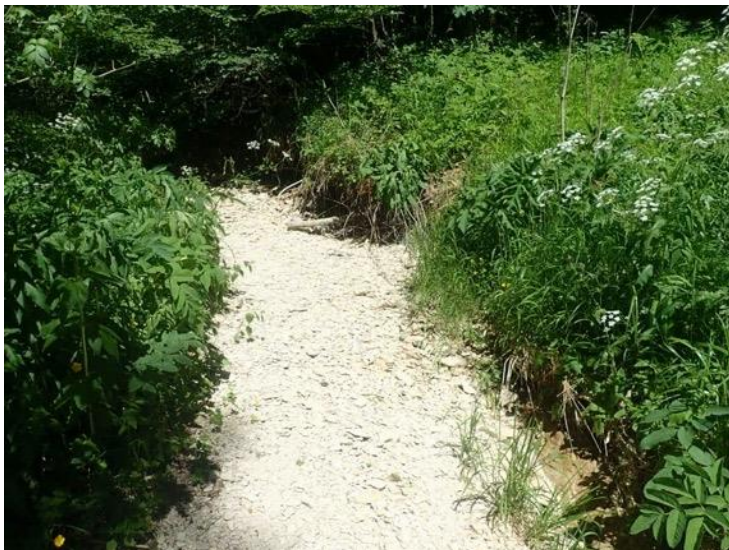
Ruisseau à sec en aval de l'ancien bâtiment.

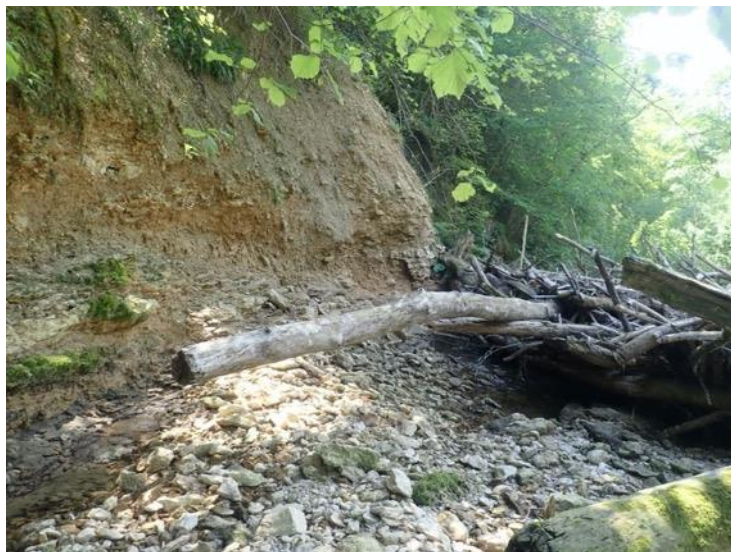
Au niveau du Clos Berçot, un gros embâcle a généré une importante érosion du talus en rive droite.

Erosion causée par un gros embâcle

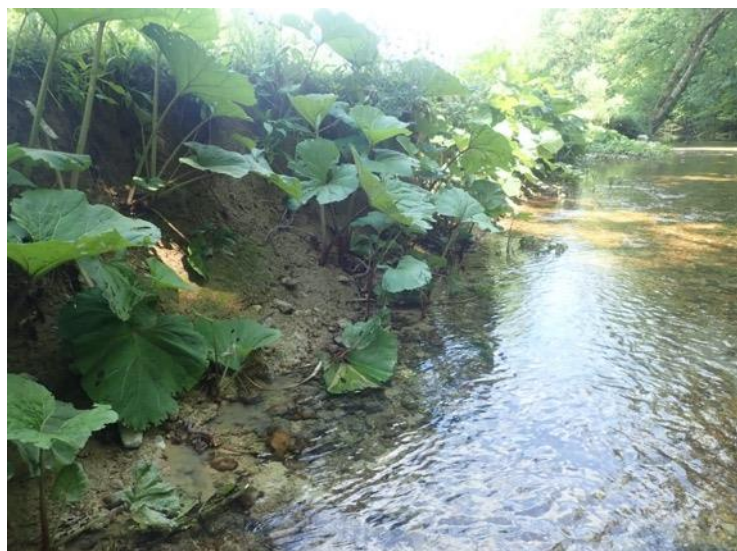
Berge verticale et sapée en bordure de prairie

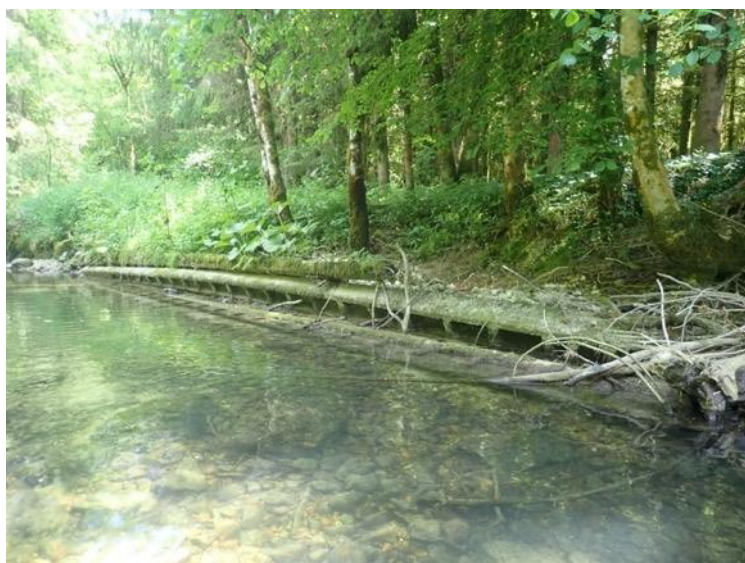
Protection de berge en poteaux béton EDF au niveau de Gigot

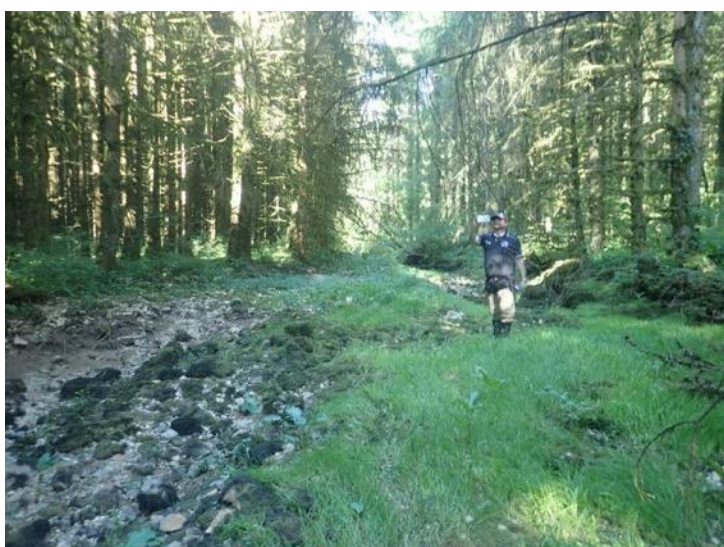
Enrésinement en aval de Martinvaux

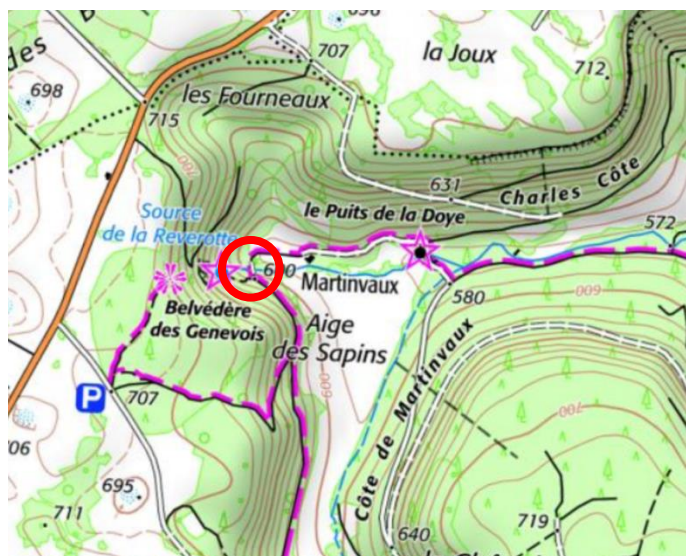
Le passage busé au niveau de la passerelle du sentier des sources est constitué de 4 buses de diamètre 400 mm sur un seuil totalement concrétionné. Ces buses altèrent la qualité paysagère du site.

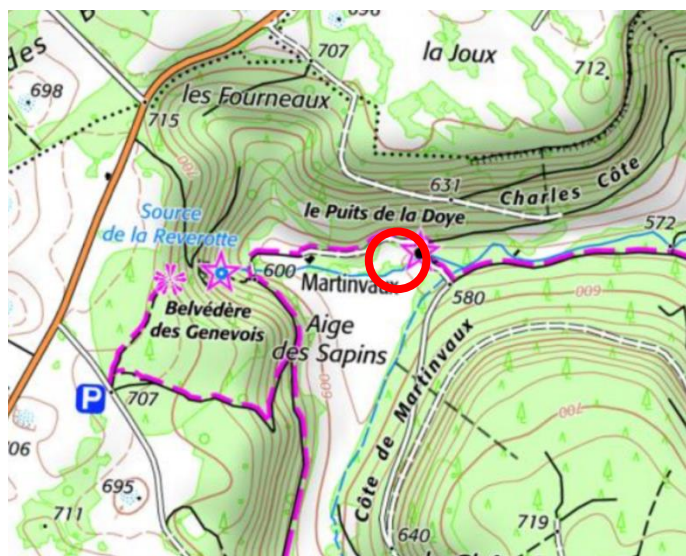
En amont du pont de Martinvaux, une ancienne conduite forcée est apparente et génère une chute de 0,25 m et une érosion progressive généralisée en rive gauche sur un linéaire de 50 m environ, ainsi qu'une incision du lit.

Le lit sera reprofilé sur une largeur de 2 à 3 m. Une recharge granulométrique sera mise en place sur une épaisseur de 0,3 m à partir des graves prélevées sur les atterrissements du segment en aval du pont de Martinvaux.

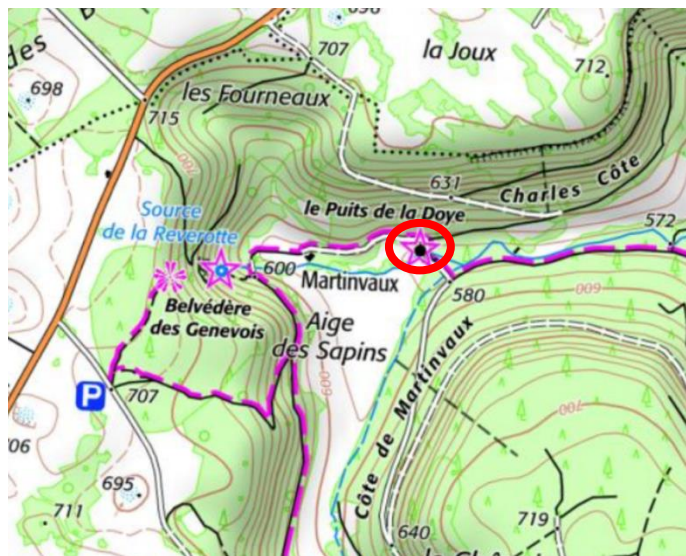
L'ancienne conduite forcée hors service et en mauvais état est apparente en amont et en aval sur un linéaire de 200 m environ. Avec le seuil à 150 m en aval du pont, elle favorise le blocage du transport sédimentaire et l'engravement du lit.

Les contre-pentes et les atterrissements de dépôts alluvionnaires seront repris lors du reprofilage morphologique du lit. Les matériaux en excès seront repris pour constituer un matelas alluvial pour l'action TR1.A2.

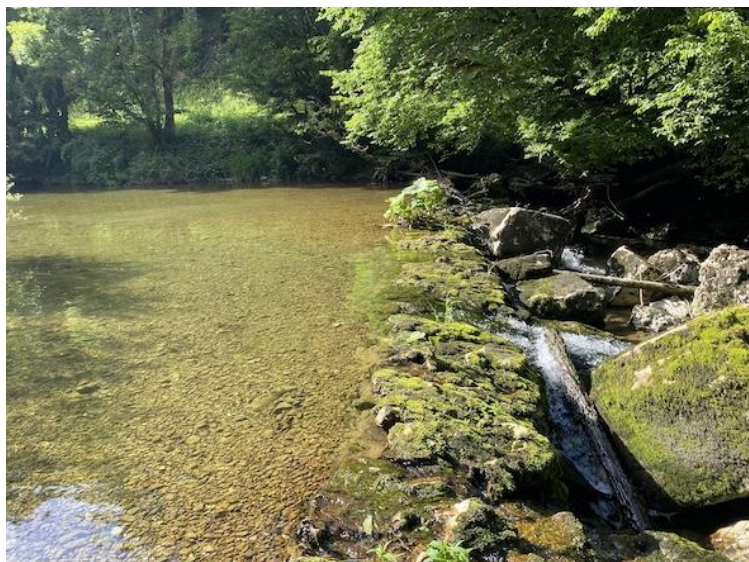
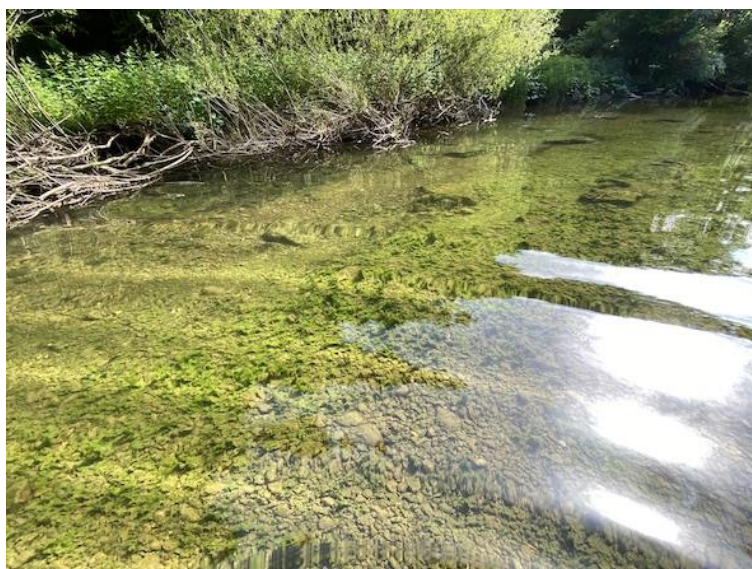
Ce seuil, sur le tronçon 6 de la Reverotte, constitué de gros blocs, sur une largeur de 14,7 m, d'une hauteur de l'ordre du mètre, fait obstacle au transport solide et à la libre circulation piscicole.

Le seuil impacte la Reverotte sur 231 ml générant un plat lentique qui en milieu ouvert favorise une eutrophisation des eaux et un colmatage par des algues vertes des substrats de pierres et galets (stock sédimentaire évalué à 896 m³).
