SUIVI HYDROMORPHOLOGIQUE ET
ÉCOLOGIQUE DES EFFACEMENTS DES
SEUILS DE FLEUREY ET NEUF-GOUFFRE

Suivi intermédiaire N+3 post travaux

Données 2023 : CARHYCE, IAM, thermie, macro-invertébrés, poissons

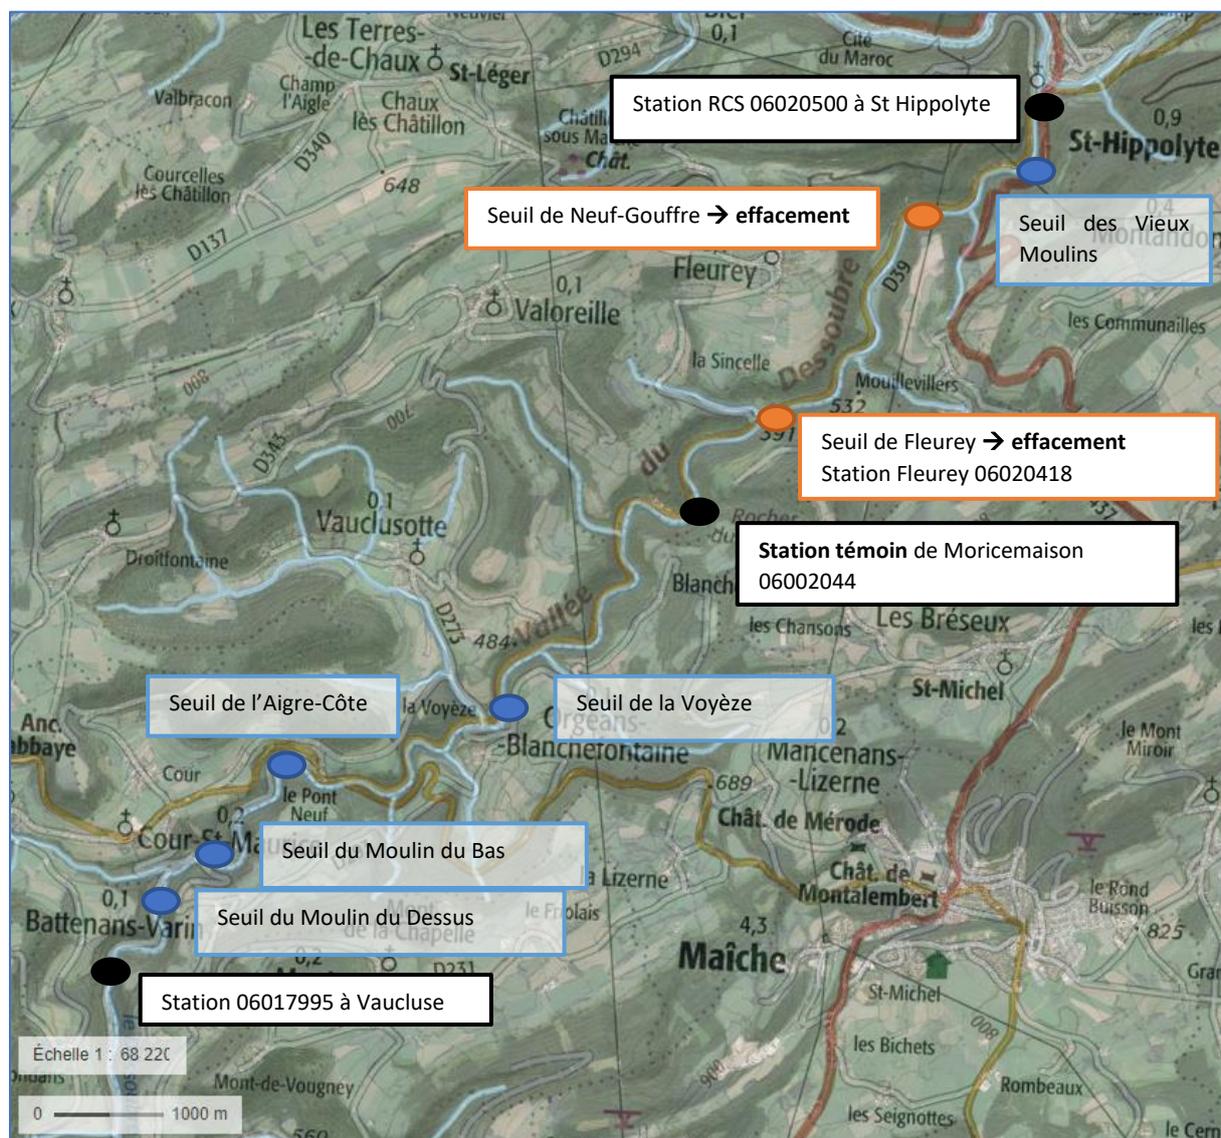
Carte 1. Localisation des seuils et stations investiguées (extrait modifié de Géoportail).

L'ensemble des investigations s'est déroulé au cours de la semaine du 17 au 21 juillet 2023 (enregistrements dès mars à octobre pour la thermie), sur les stations suivantes :

- Station travaux Fleurey (Pêche, IBG DCE, thermie, IAM, CARHYCE) [06020418] ;
- Station travaux Neuf Gouffre (thermie uniquement) ;
- Station témoin Moricemaison (Pêche, IBG DCE, thermie) [06002044].

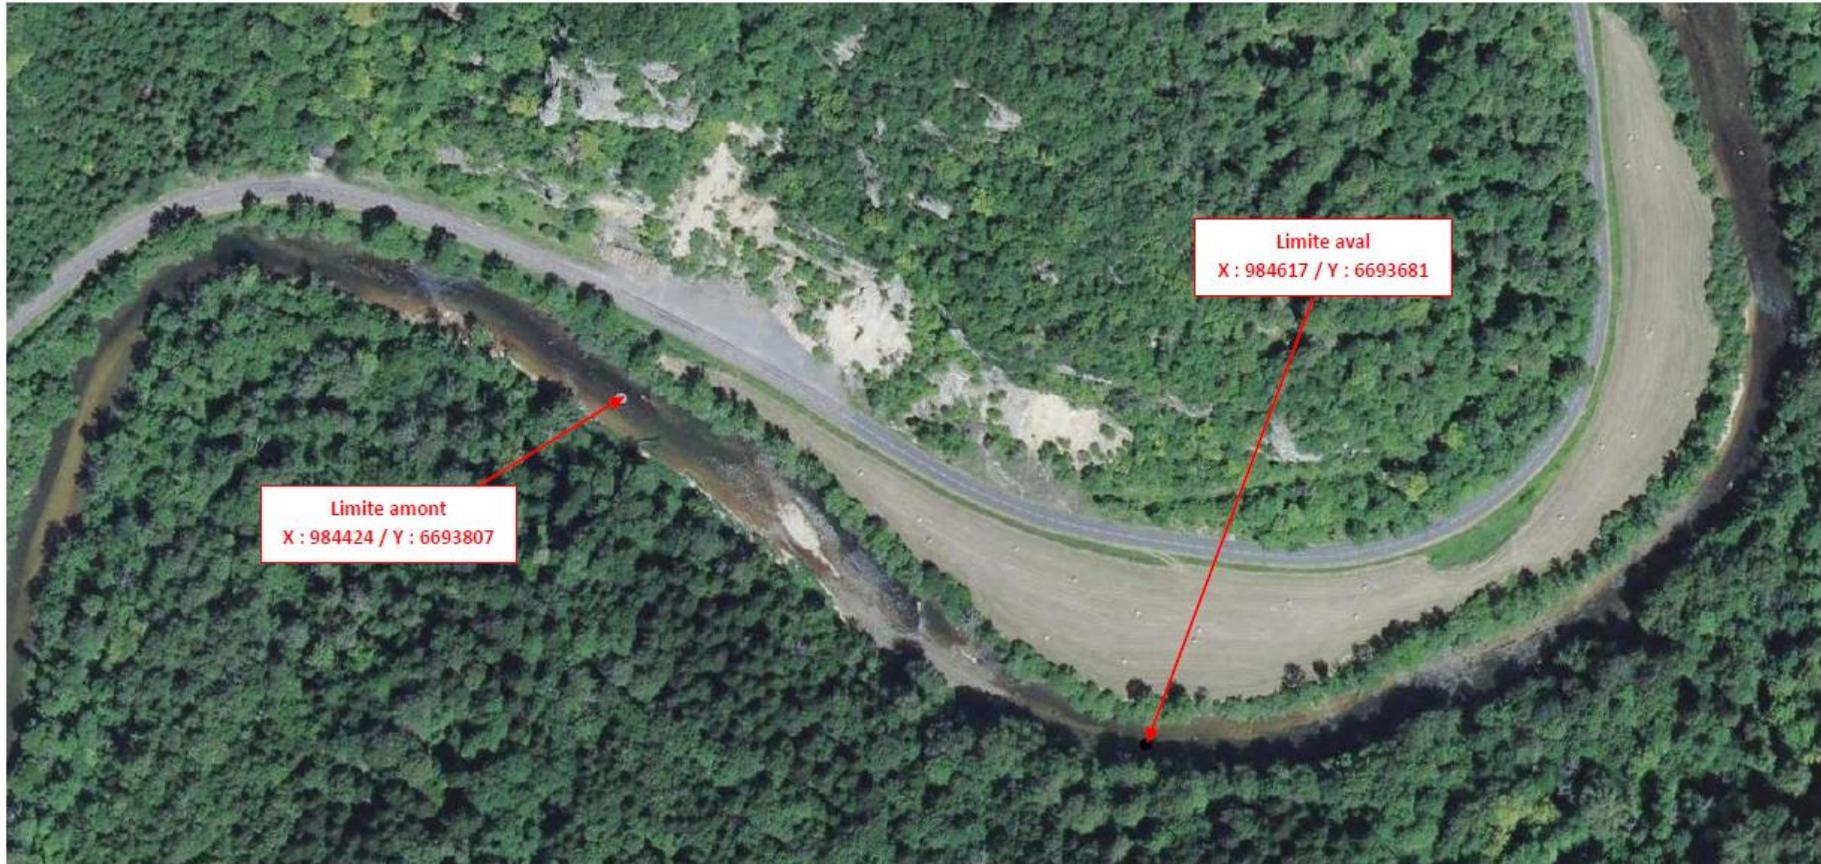
Figure 1. Localisation de la station « Moricemaison » [06002044], dans le méandre précédent l'ancien remous du seuil de Fleurey (ci-dessous), et localisation des stations de Fleurey [06020418] (ci-après) : Orange : station 2015 et 2019-2020, rouge : station 2023, bleu : station CARHYCE 2023.

Station témoin Moricemaison - Longueur = 234 mètres

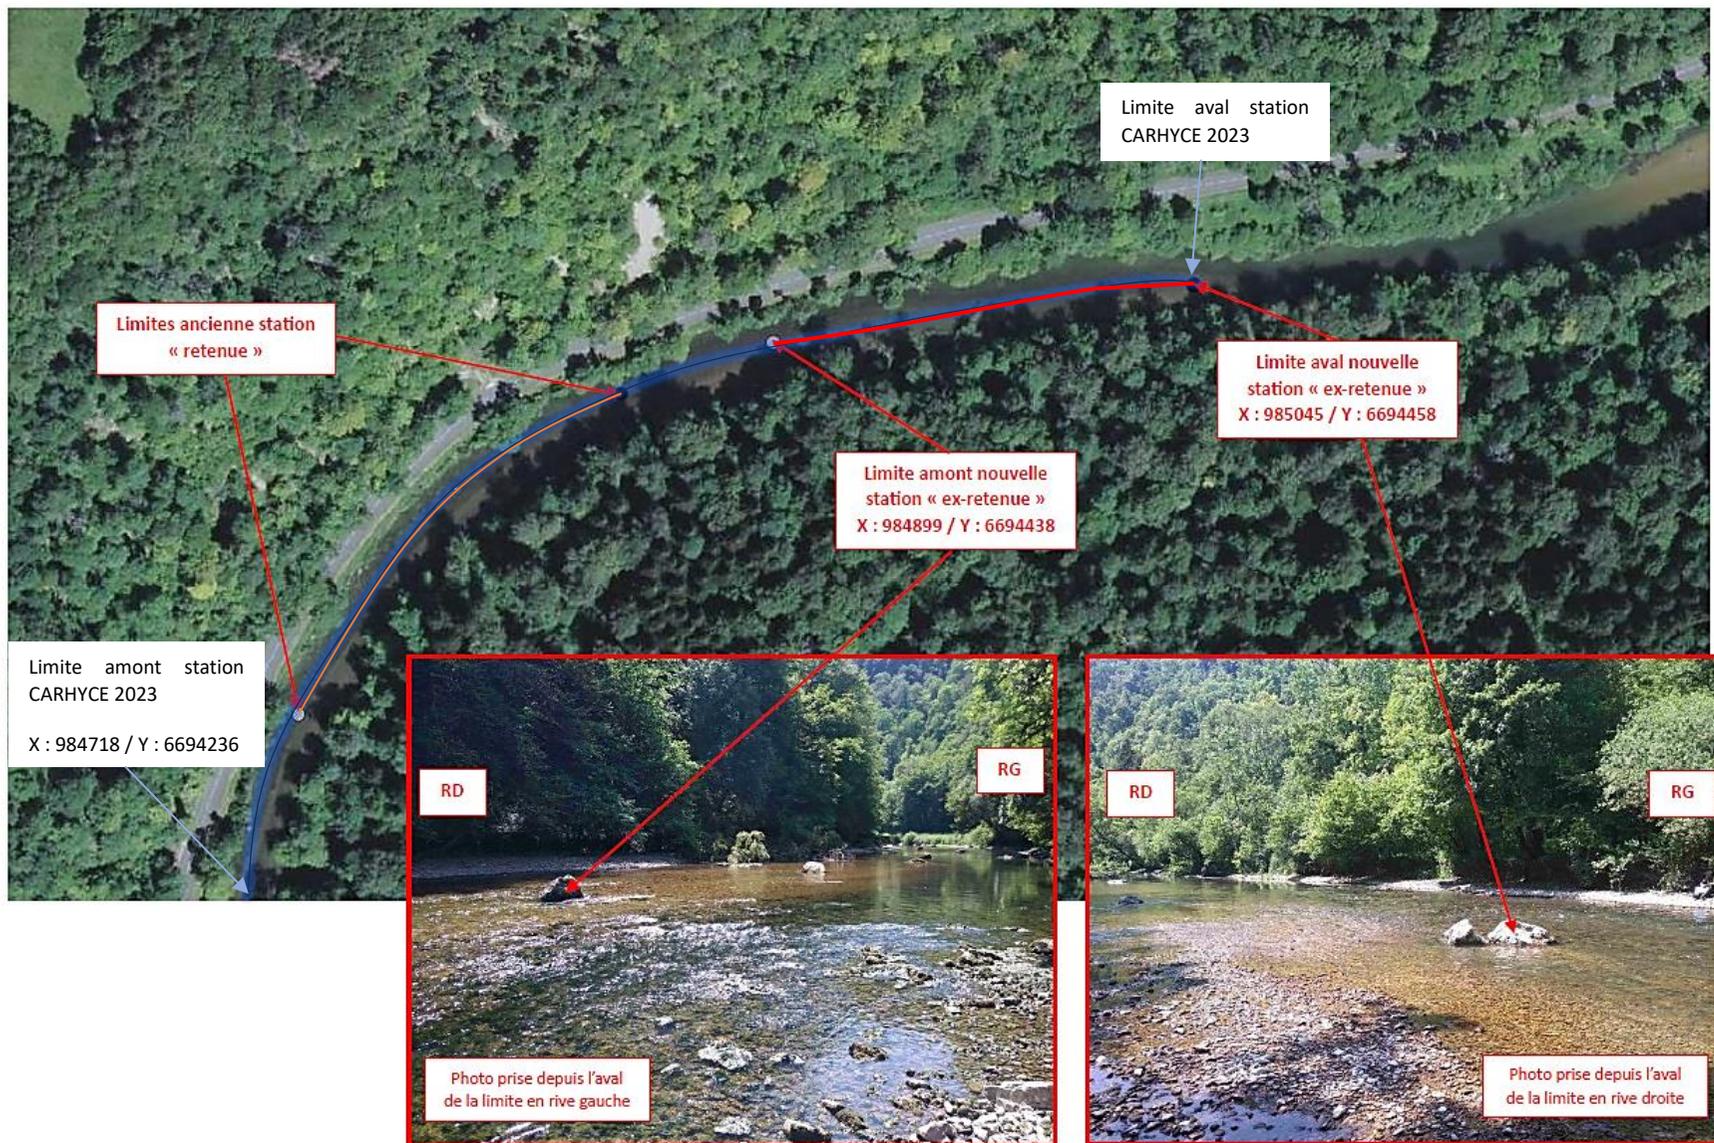
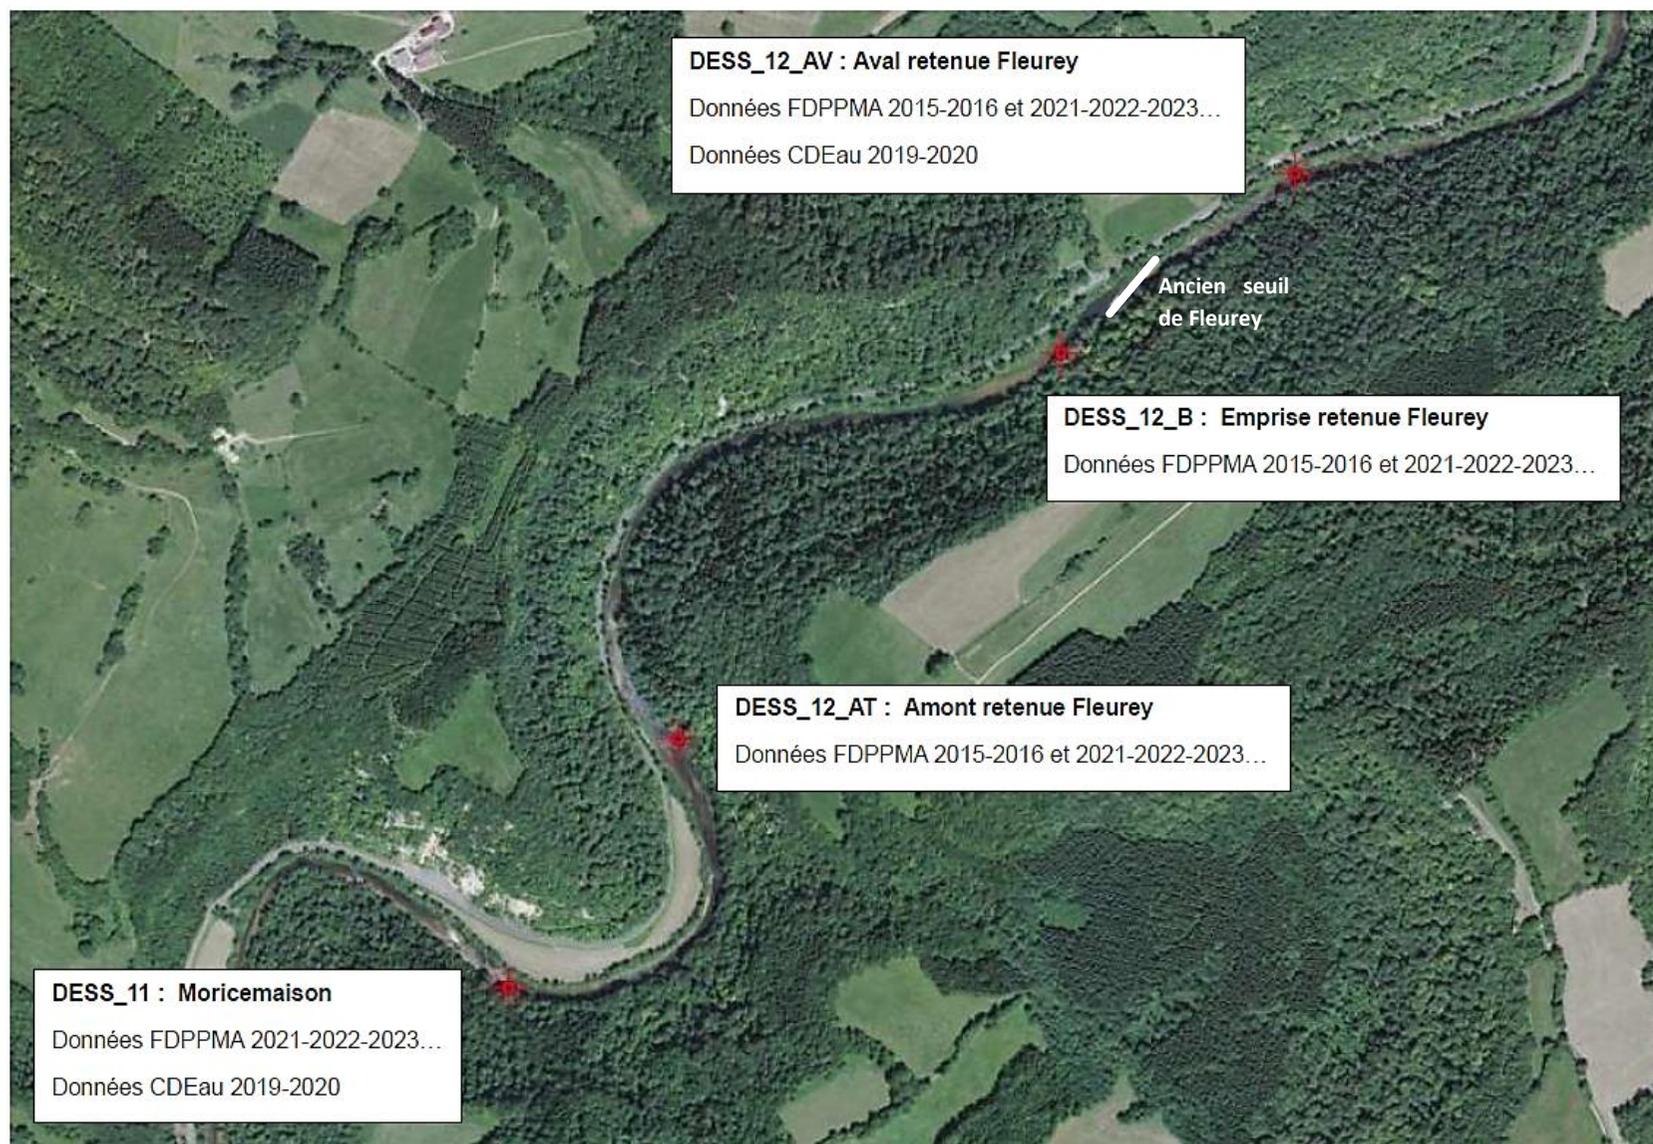
Figure 2. Localisation des sondes thermiques dans le secteur de Fleurey et Moricemaison.

Station Fleurey (ex-retenue) - Longueur = 148 mètres

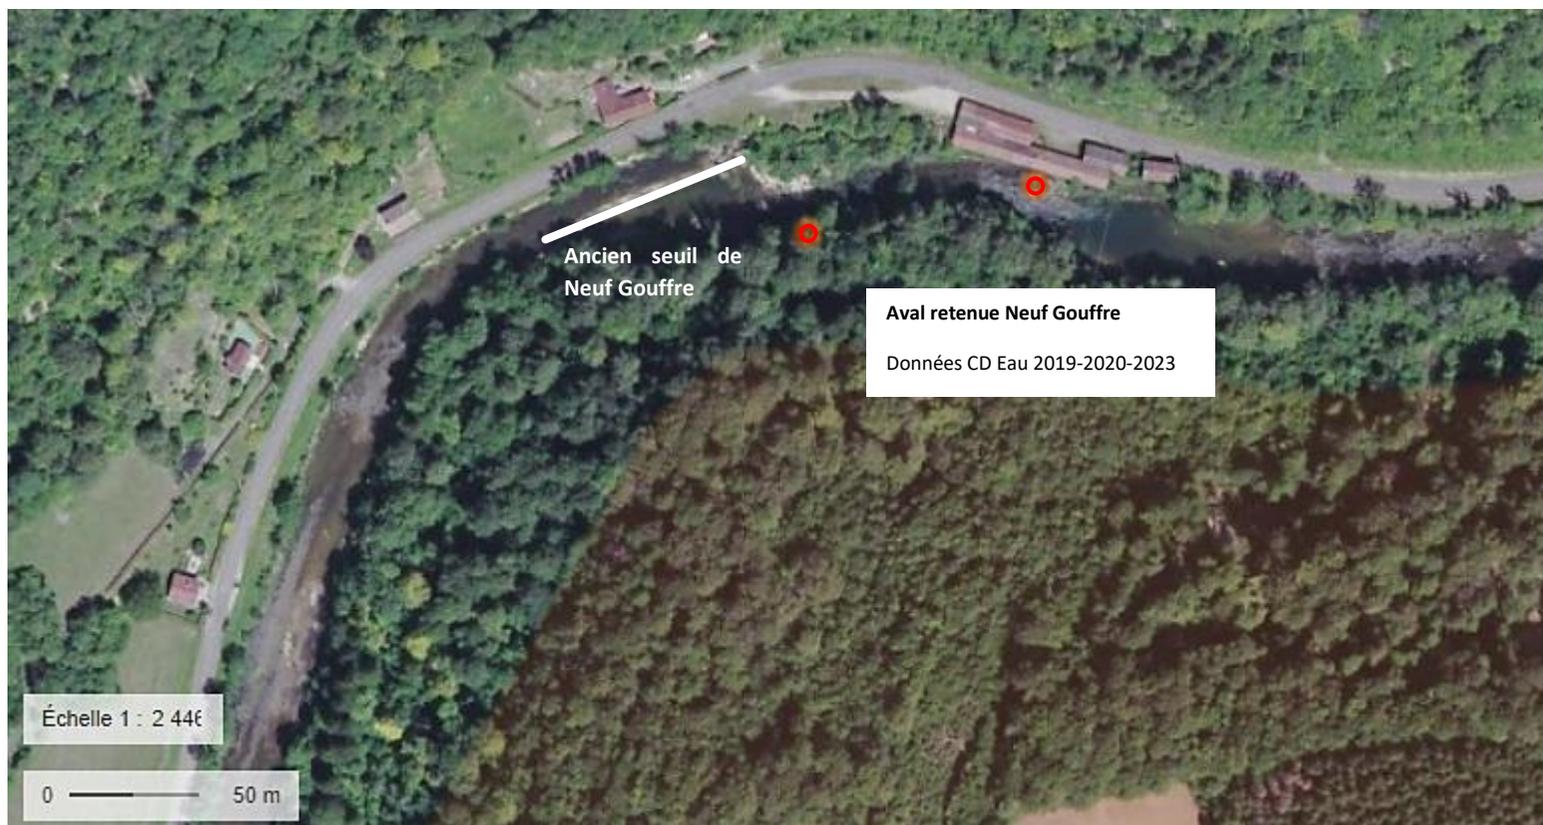
Figure 3. Localisation des sondes thermiques à Neuf Gouffre (aval proche [ancien] seuil).

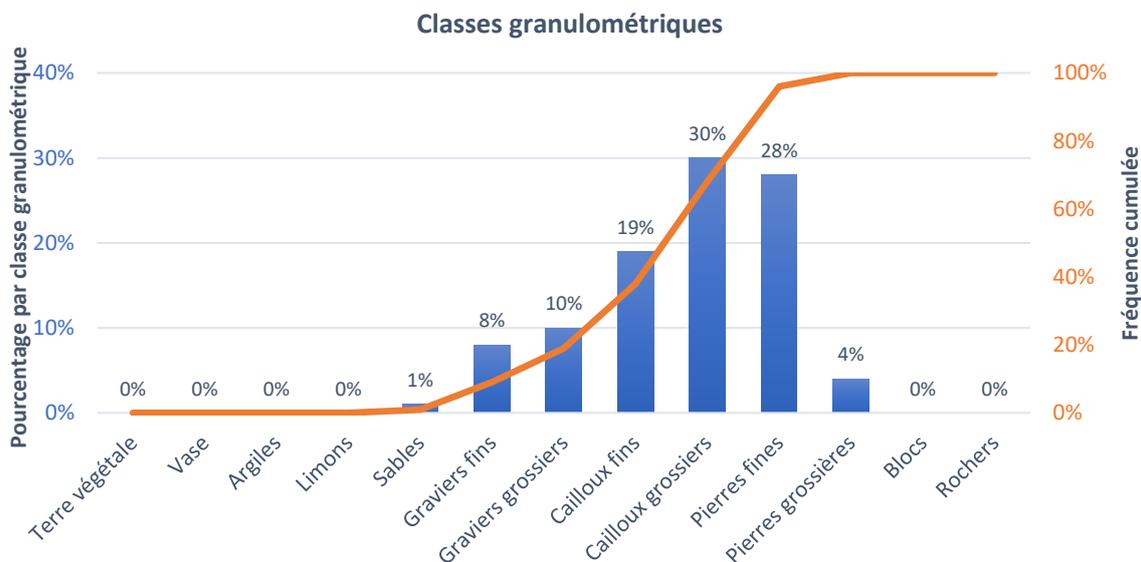
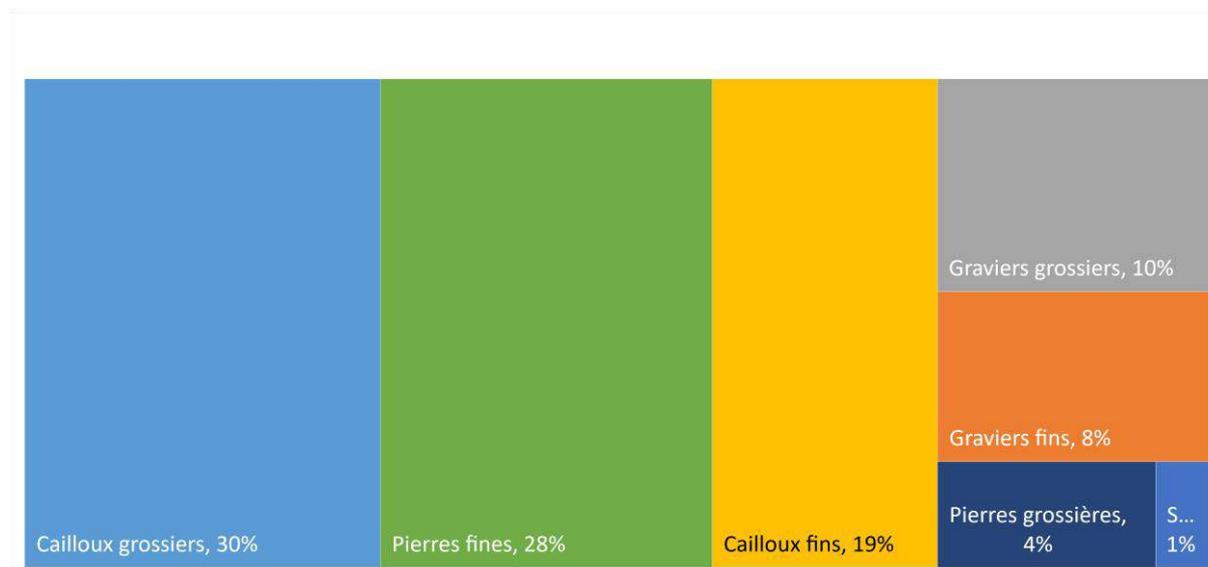
Figure 5. Proportion et répartition des classes granulométriques selon la méthode Wolman déployée en 2023

On constate la présence prépondérante dans ces radiers de cailloux fins (16-32mm) et grossiers (32-64) ainsi que de pierres fines (64-129). Des fractions plus fines et plus grossières sont aussi présentes, mais de façon plus marginale.

La méthode de Wolman n’a pas été déployée en 2015, conformément aux recommandations du protocole CARHYCE, faute de radier et de plat courant. Les résultats suivants ne peuvent donc être utilisés à des fins de comparaison avant/après travaux, mais ils seront en revanche utiles pour évaluer une éventuelle évolution de la granulométrie des radiers entre ce N+3 et le futur suivi N+5.

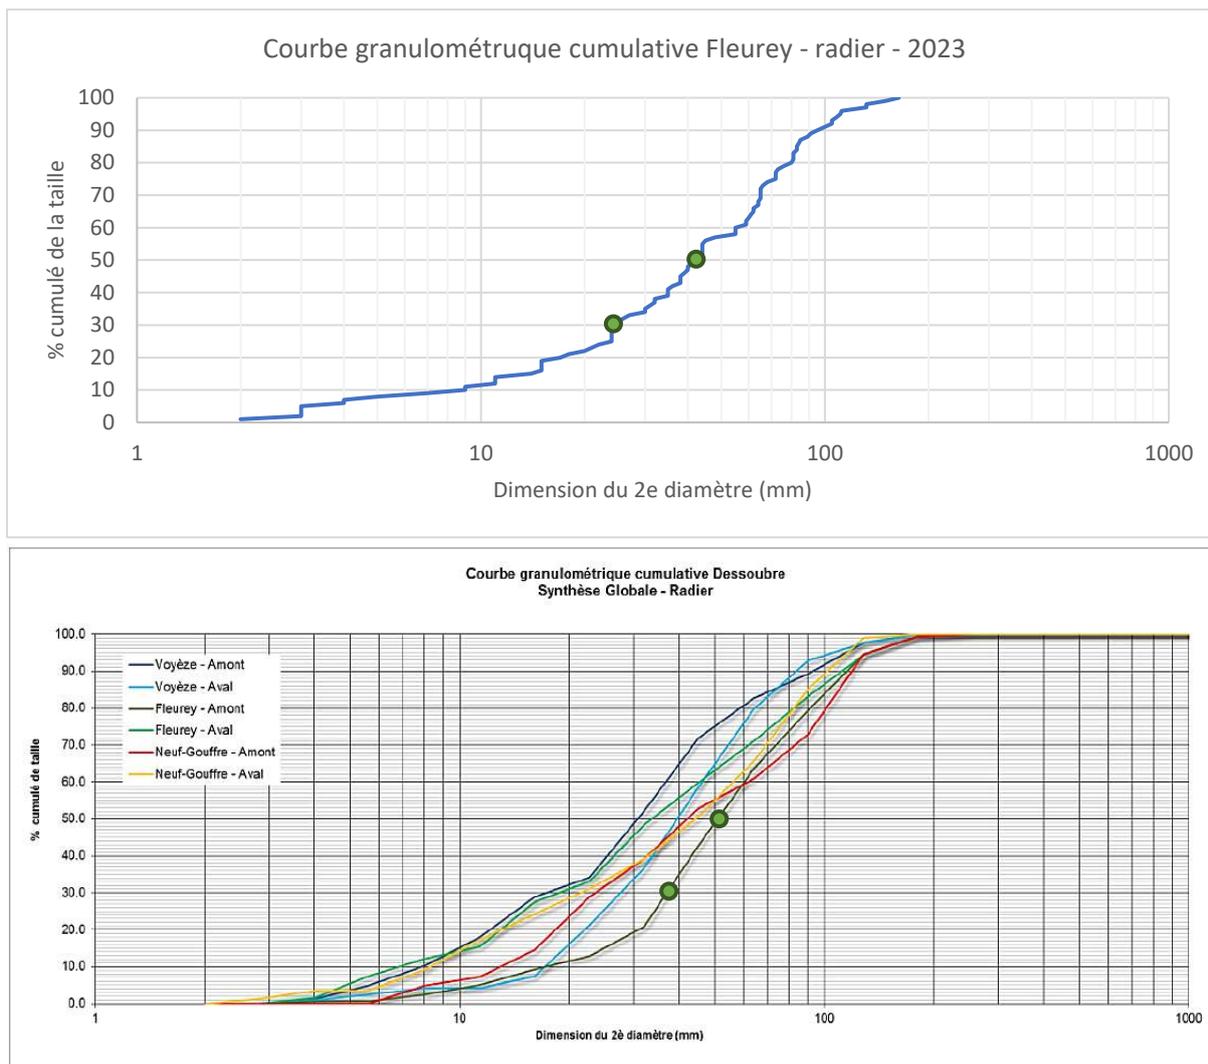
Figure 6. Comparaison des courbes granulométriques de radiers de Fleurey (amont) en 2023 (en haut) et de différentes stations du Dessoubre avant travaux, dont Fleurey amont en vert foncé (en bas, extrait du DLE). Ronds verts : D30 et D50 à Fleurey.

Suite aux études préalables réalisées par Artelia dans le cadre de la maîtrise d’œuvre des travaux de 2020, des investigations sédimentaires complémentaires ont été menées, y compris selon la méthode de Wolman et dans la station amont de Fleurey. On constate ainsi que le D30 et le D50 de la station amont Fleurey ont évolué de respectivement 37,5mm et 50,9mm avant travaux, à 25mm et 41mm en 2023. Ainsi, le profil granulométrique de cette station (radiers), auparavant le plus atypique, s’est considérablement rapproché de ce qui est observé par ailleurs sur le Dessoubre aval (par exemple de Neuf Gouffre, à la granulométrie moins impactée par l’ancien seuil).

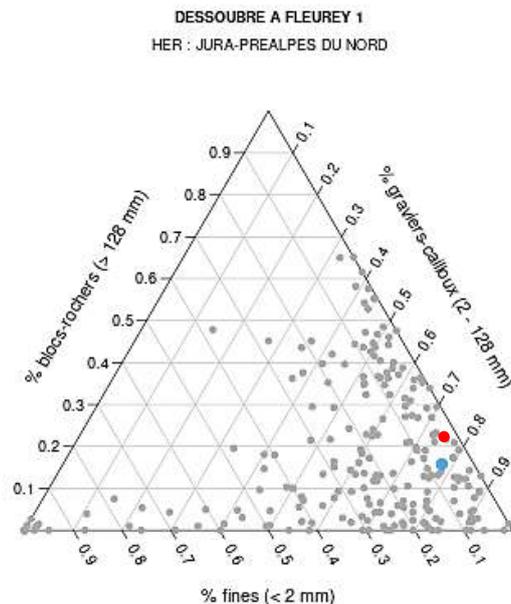
Figure 7. Positionnement de la station avant-travaux (2015) dans le diagramme granulométrique inhérent à l'hydro-écocoréon (HER) « Jura – Pré-Alpes du Nord. Bleu : 2015. Rouge : 2023.

Lors du CARHYCE de 2015 à Fleurey, la granulométrie des fonds fut néanmoins relevée lors des différents profils en travers. Ceci permis de constater, dès l’état initial, une cohérence entre ce qui fut mesuré dans la station et ce qui est généralement observé dans l’HER.

En comparaison à 2023 (N+3 après travaux), les proportions entre les fractions les plus fines, les graviers-cailloux, et les fractions les plus grossières (souvent de la dalle), furent globalement peu modifiées, avec une très forte dominance des granulométrie intermédiaires, et un contexte dalleux tendant à être un peu plus affirmée.

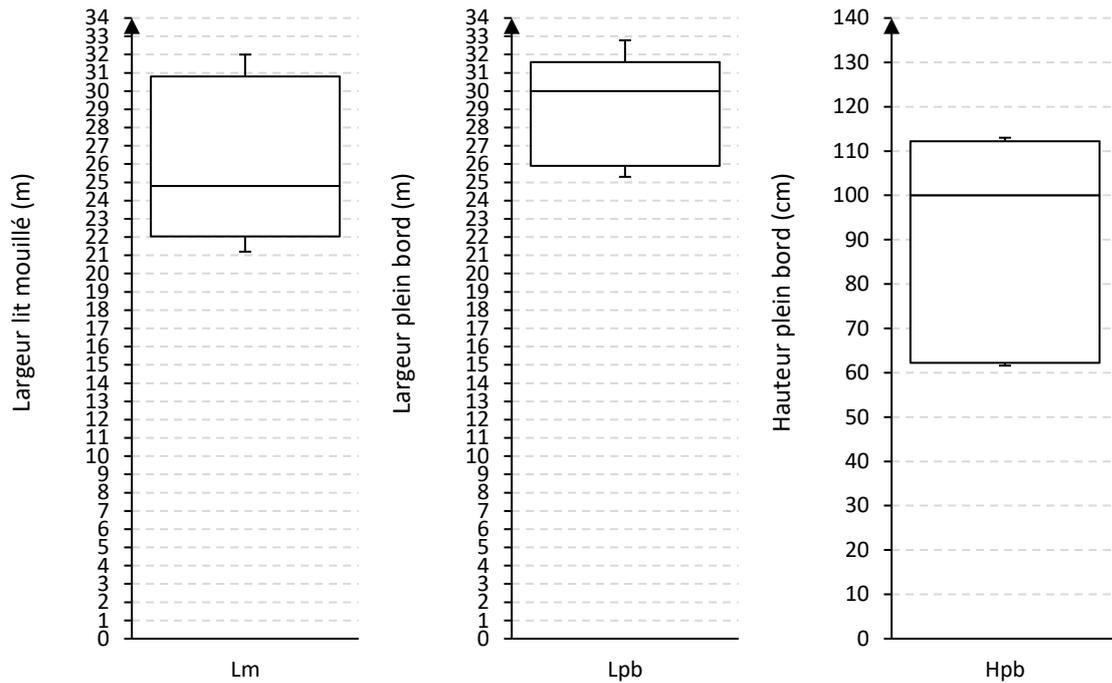
Figure 8. Variabilité en 2015 des paramètres « largeur du lit mouillé » (Lm), « largeur plein bord » (Lpb) et « hauteur plein bord » (Hpb).

Les berges n'ayant pas été retravaillées dans ce secteur et en l'absence de traces de dynamisme et/ou d'érosion rivulaire ostensible, le plein bord (Lpb et Hpb) n'est théoriquement pas attendu comme étant modifié par les travaux. Par conséquent, les différences observées entre 2015 et 2023 sont possiblement liées à des artefacts de la mesure (e.g. sur-estimation de Lpb initiale, cf Figure 10), ou au léger décalage de la station. En tout état de cause, on ne considère pas ici ces différences en Hpb et Lpb entre 2015 et 2023 comme étant une incidence véritable des travaux sur ces 2 paramètres (la végétalisation rivulaire est sans incidence directe sur ces paramètres).

Concomitamment, un net abaissement de la largeur mouillée est observé : médiane de Lm passe de 25m en 2015 à 18m en 2023, i.e. resserrement de 7m du Lm, i.e. -28%. L'écart des conditions hydrologiques entre les 2 suivis ne peut expliquer à lui seul une telle significativité de ce phénomène.

- 2015 [médiane (quartile 25% ; quartile 75%)] : Lm/Lpb = 83% (85% ; 97%) ;
- 2023 [médiane (quartile 25% ; quartile 75%)] : Lm/Lpb = 75% (67% ; 76%)

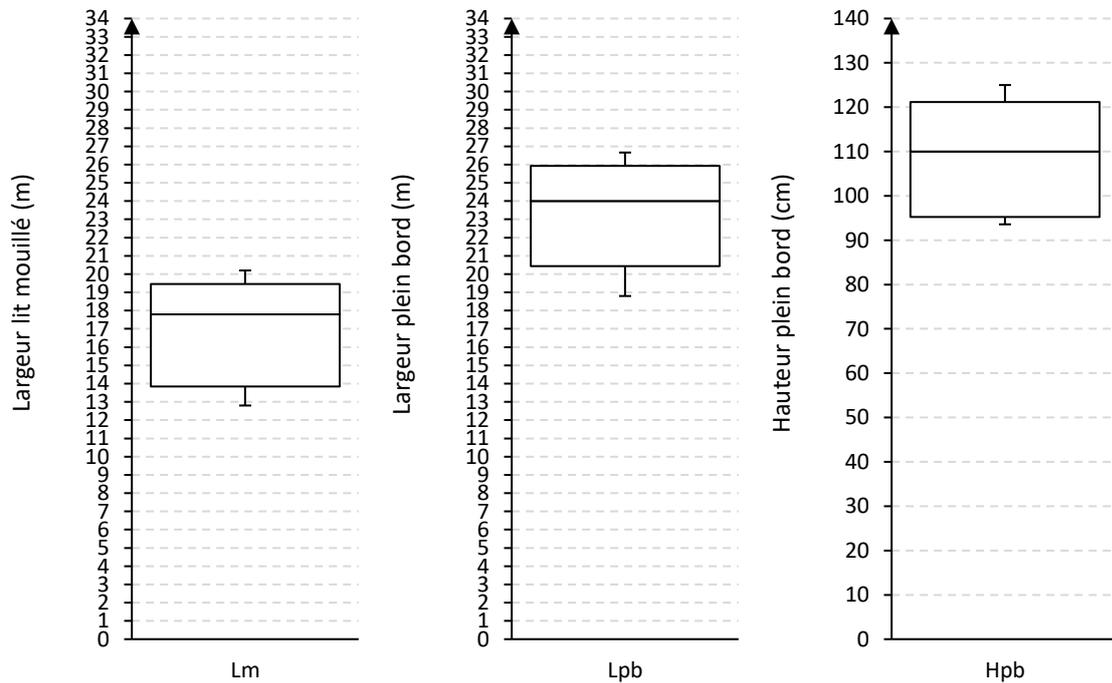
Figure 9. Variabilité en 2023 des paramètres « largeur du lit mouillé » (Lm), « largeur plein bord » (Lpb) et « hauteur plein bord » (Hpb).

Par conséquent, même en considérant les possibles biais liés à l'hydrologie, aux artefacts de mesures ou à la localisation précise de la station, on constate de façon robuste un resserrement du lit mouillé dans la partie amont de l'ancienne retenue conséquemment à l'effacement du seuil de Fleurey.

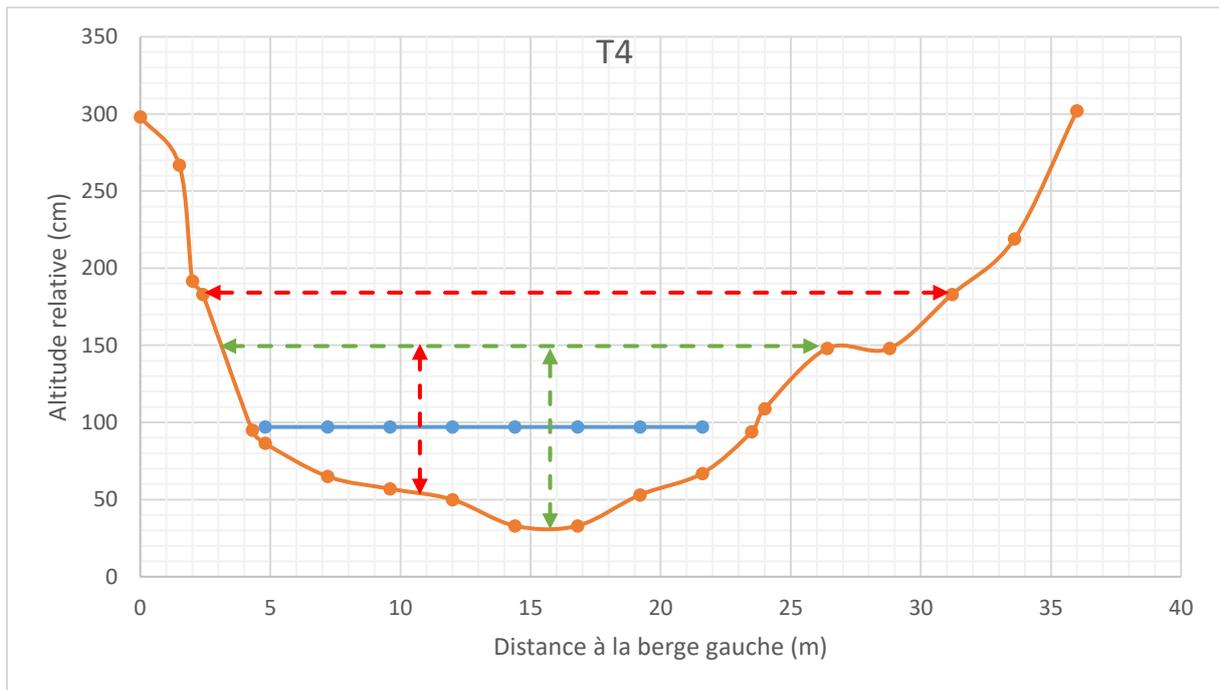
Figure 10. Exemple sur le transect N°4 d'une évaluation des largeurs et hauteurs plein bord conforme aux prescriptions de l'OFB, et erreurs possibles d'évaluation de ces paramètres (rouge).

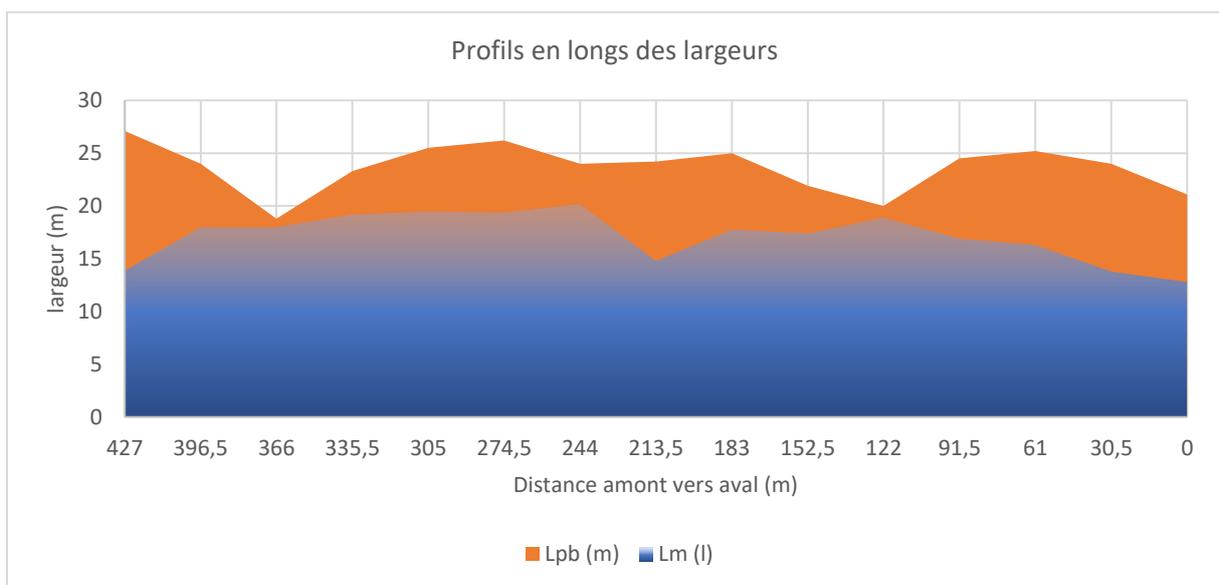
Figure 11. Représentation longitudinale des largeurs mouillées (Lm, bleu) au sein des largeurs pleins bords (Lpb), en 2023.

Les 2 transects où la largeur mouillée est proche de la Lpb correspondent dans les faits à des étalements de la lame d'eau sur une faible profondeur en rive droite. Ce phénomène est plutôt à rapprocher d'une forme d'hétérogénéité de ces profils en travers, à comparer à une nette homogénéité du rapport Lm/Lpb avant travaux.

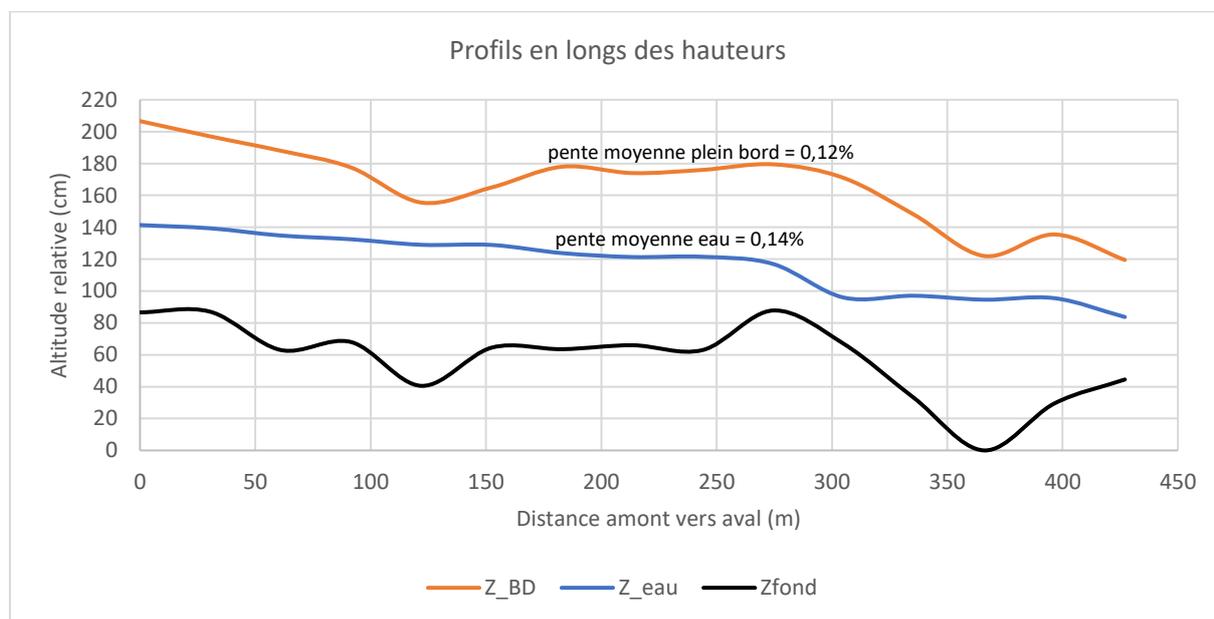
Figure 12. Profils en long de la station CARHYCE en 2023.

Comme attendu (tracé en plan inchangé), la pente globale du lit mineur (de l'ordre de 0,12%) demeure inchangée entre 2015 et 2023.

Concomitamment, du fait de la localisation de la station dans l'ancien remous liquide du seuil de Fleurey, la pente de la ligne d'eau y fut très faible en 2015 (0,001%). En 2023, la pente de la ligne d'eau y fut sans commune mesure (0,14%).

Il s'agit bien ici d'une incidence directe de l'effacement du seuil, avec notamment pour conséquence une modification des facies, évoluant d'un plat lentique homogène à une succession de plats courants et de radiers.

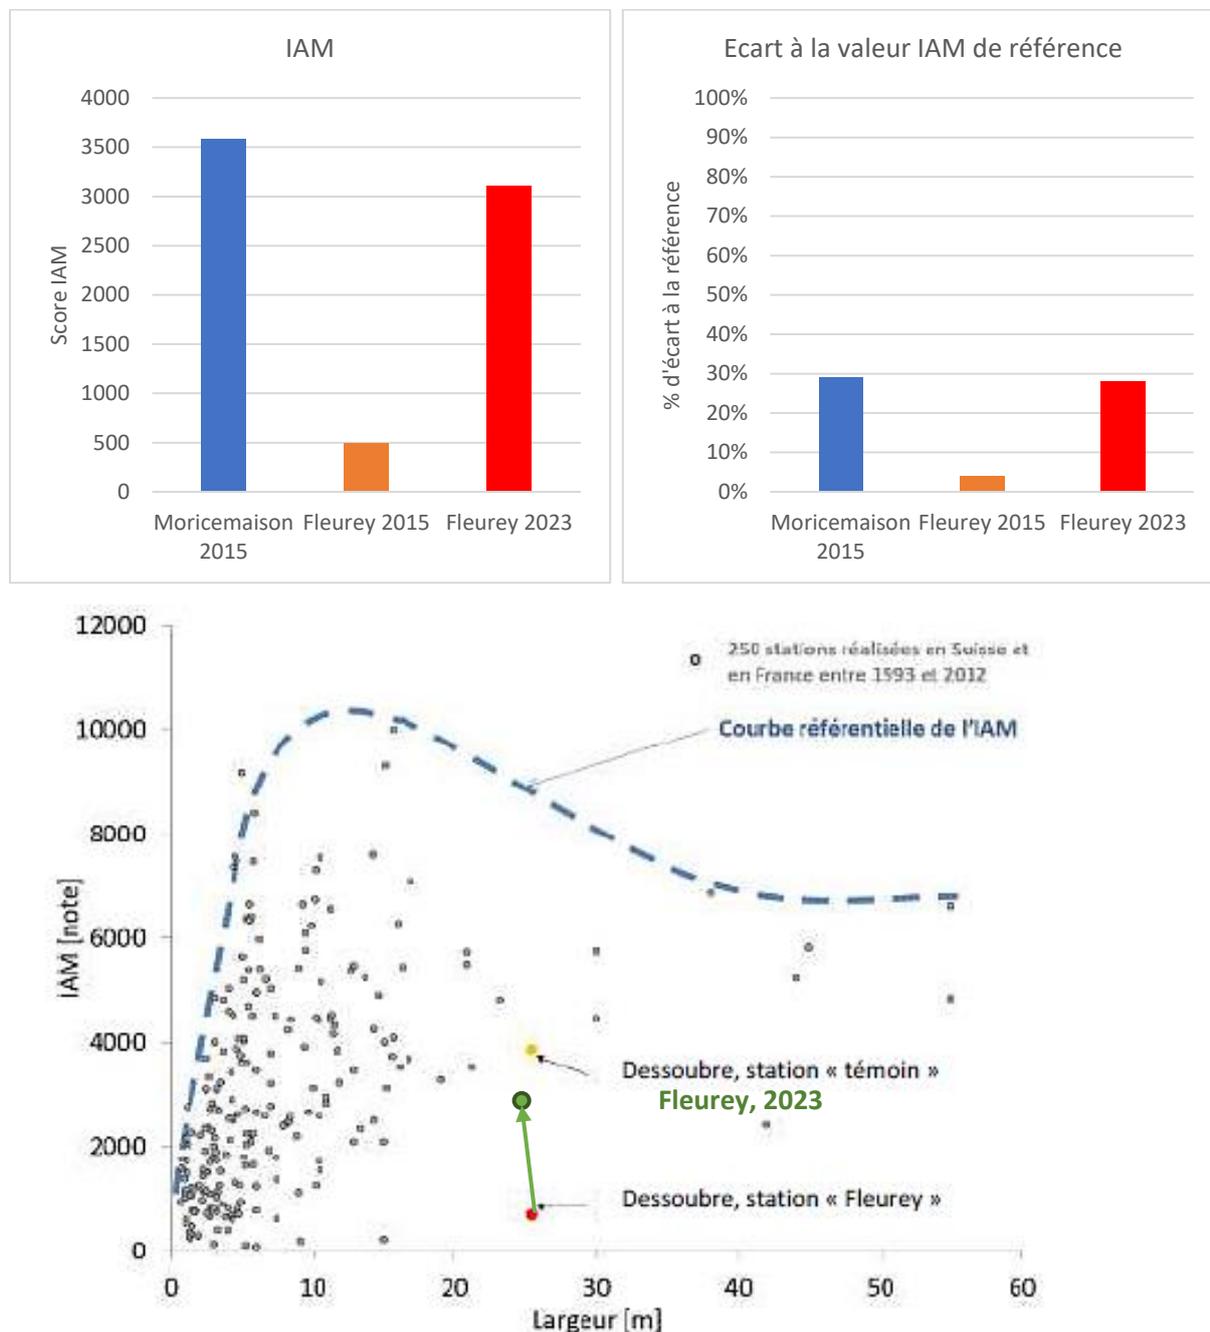
Figure 13. Valeurs de l'IAM et écarts à la courbe référentielle théorique de l'IAM.

La station témoin Moricemaison présente en 2015 un IAM à 3580 points, loin de l'optimum théorique, mais nettement supérieure à l'IAM avant travaux de la station de Fleurey alors à 459 points (12,8% de la valeur du témoin). Dans ce contexte, les investigations de 2023 mettent en évidence une très nette amélioration de l'habitat piscicole de la station 3 ans après l'effacement de l'ouvrage : l'IAM est à 3108 points, i.e. 86,8% de la valeur du témoin (multiplication du score par 6,8).

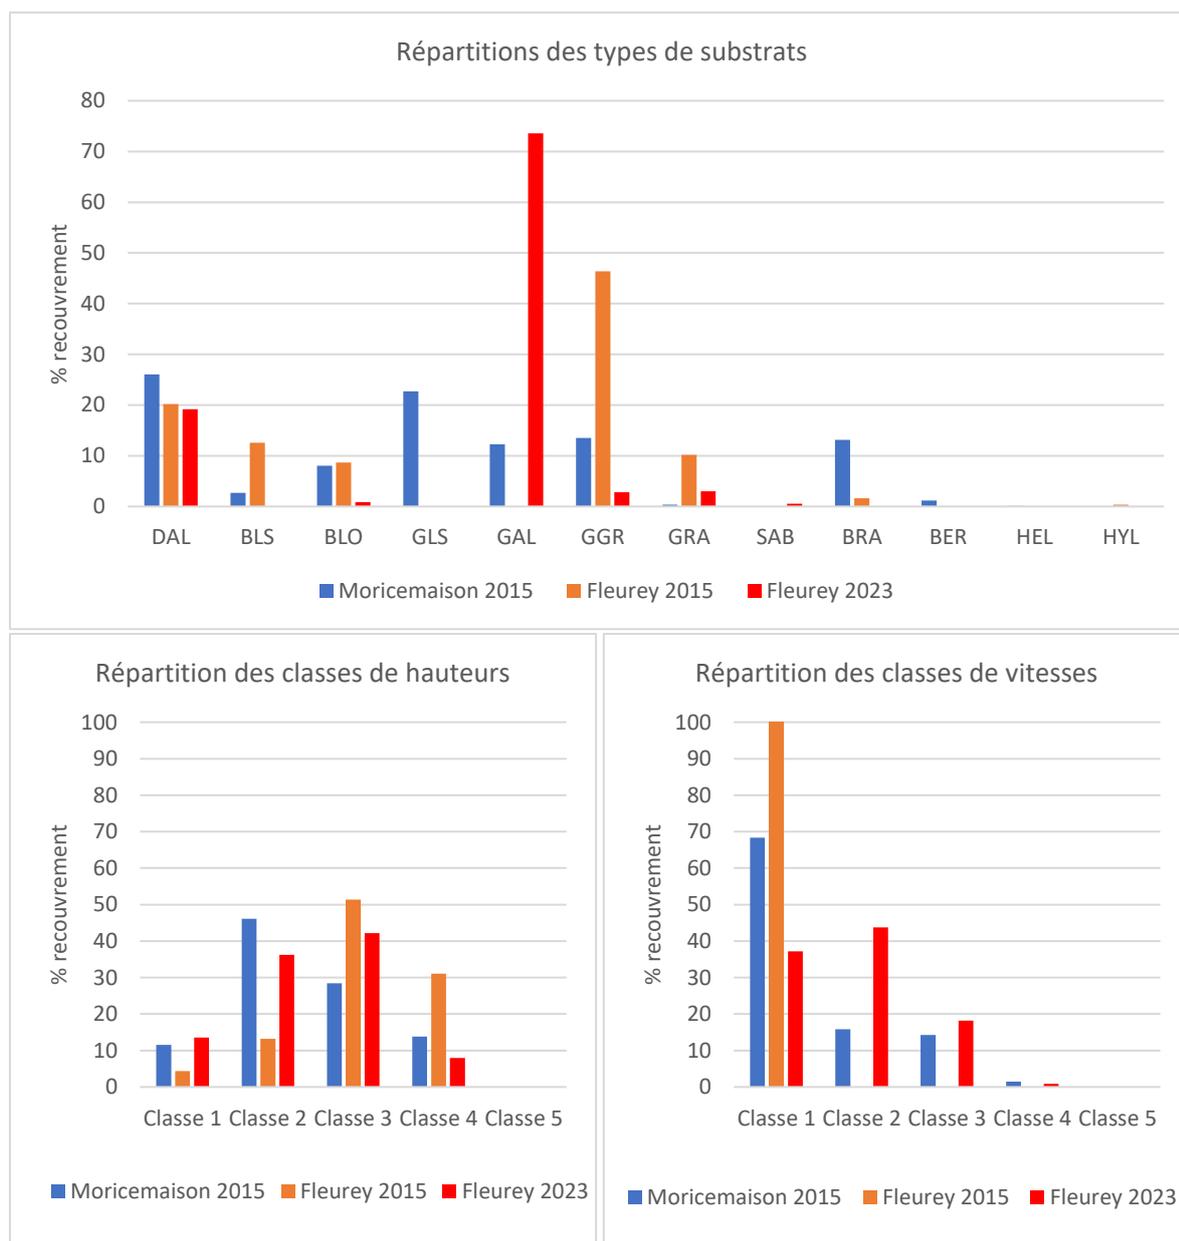
Figure 14. Evolutions des répartitions entre catégories et classes composant l'IAM.

Cette amélioration de l'IAM de Fleurey résulte surtout d'une diversification des classes de vitesses d'écoulements (passant de 1 à 4/5), la diversité des classes de hauteurs d'eau (4/5) et des types de substrats (5/16) étant identiques avant et après travaux.

Au-delà de ces présence/absence de catégories et classes, ce sont plus globalement les surfaces de recouvrements entre elles qui ont profondément évoluées avant et après travaux :

- Au niveau des substrats, on constate une diminution des proportions en graviers (GRA) et galets-graviers (GGR) au profit de la fraction plus grossière « galets (GAL) » ;
- Diminution des surfaces en fortes profondeurs au profit des plus faibles hauteurs d'eau ;
- Diversification et accélération des vitesses d'écoulement.

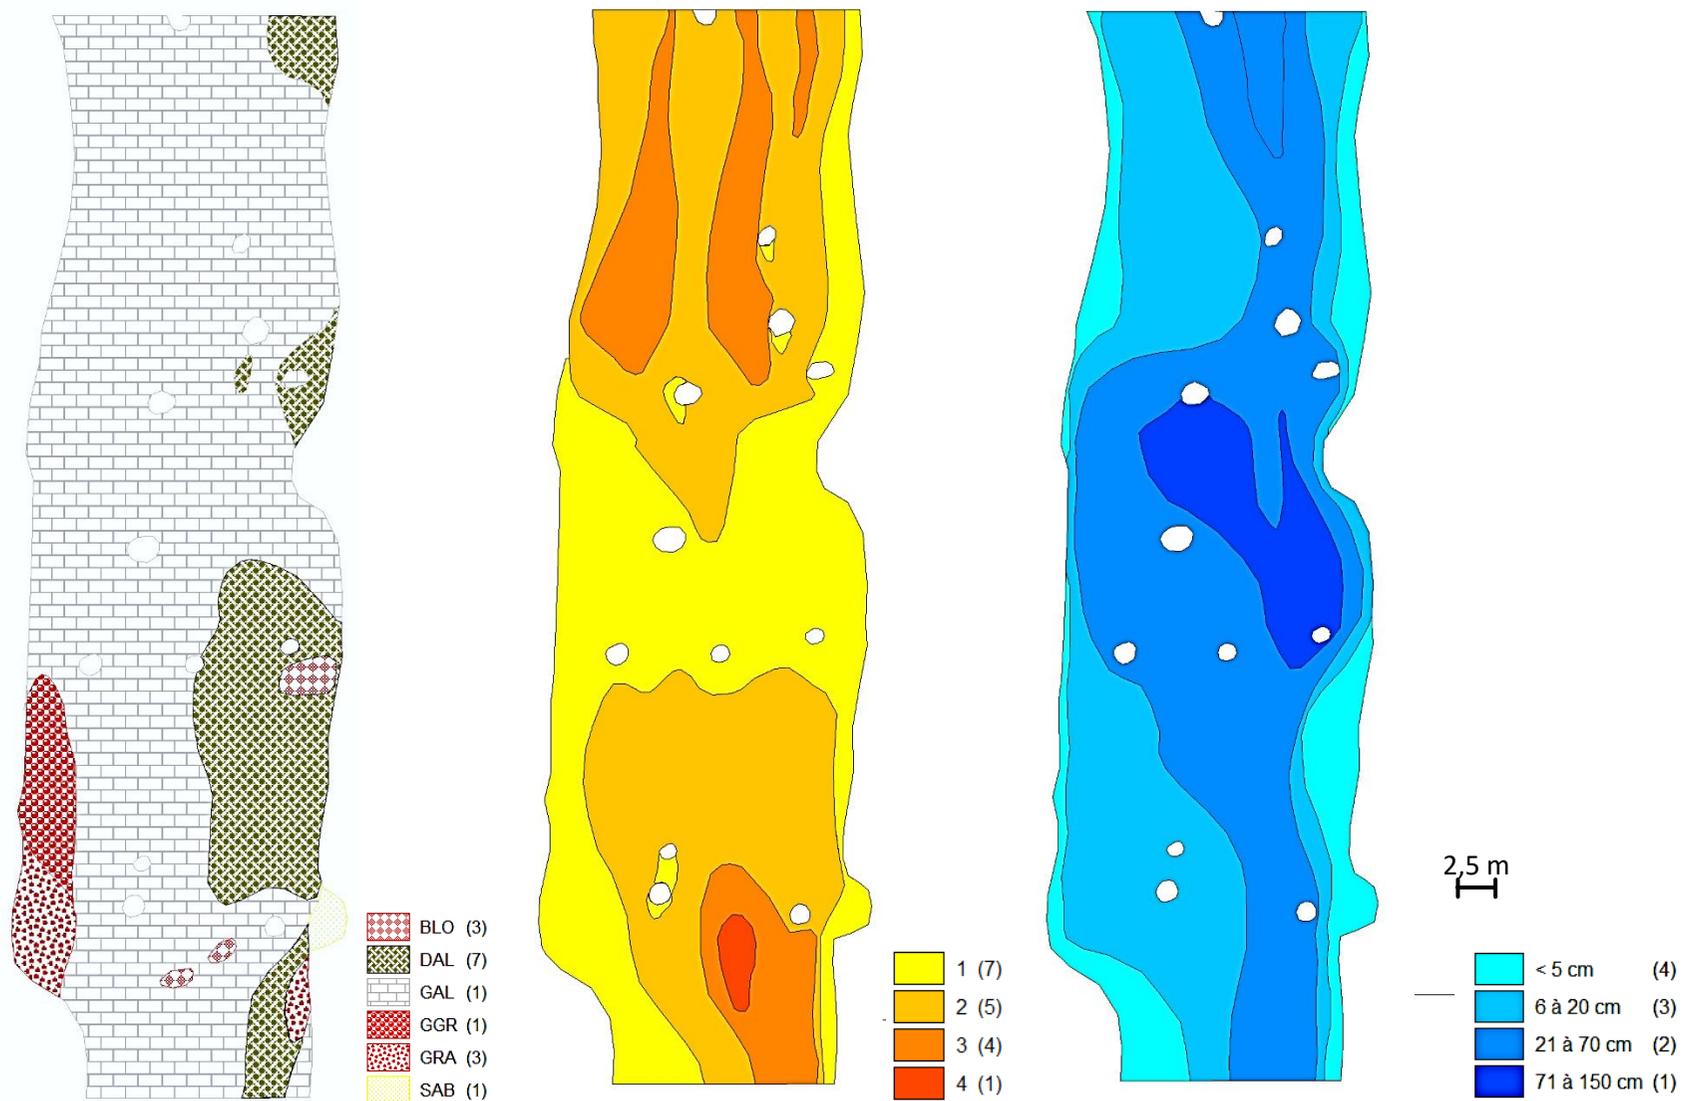
Figure 15. Cartographies des types de substrats (à gauche), des classes de vitesses (au centre) et des classes de hauteurs d'eau (à droite) à Fleurey en 2023.
