SUIVI HYDROMORPHOLOGIQUE ET
ÉCOLOGIQUE DES EFFACEMENTS DES
SEUILS DE FLEUREY ET NEUF-GOUFFRE

Suivi intermédiaire N+3 post travaux

Données 2023 : CARHYCE, IAM, thermie, macro-invertébrés, poissons

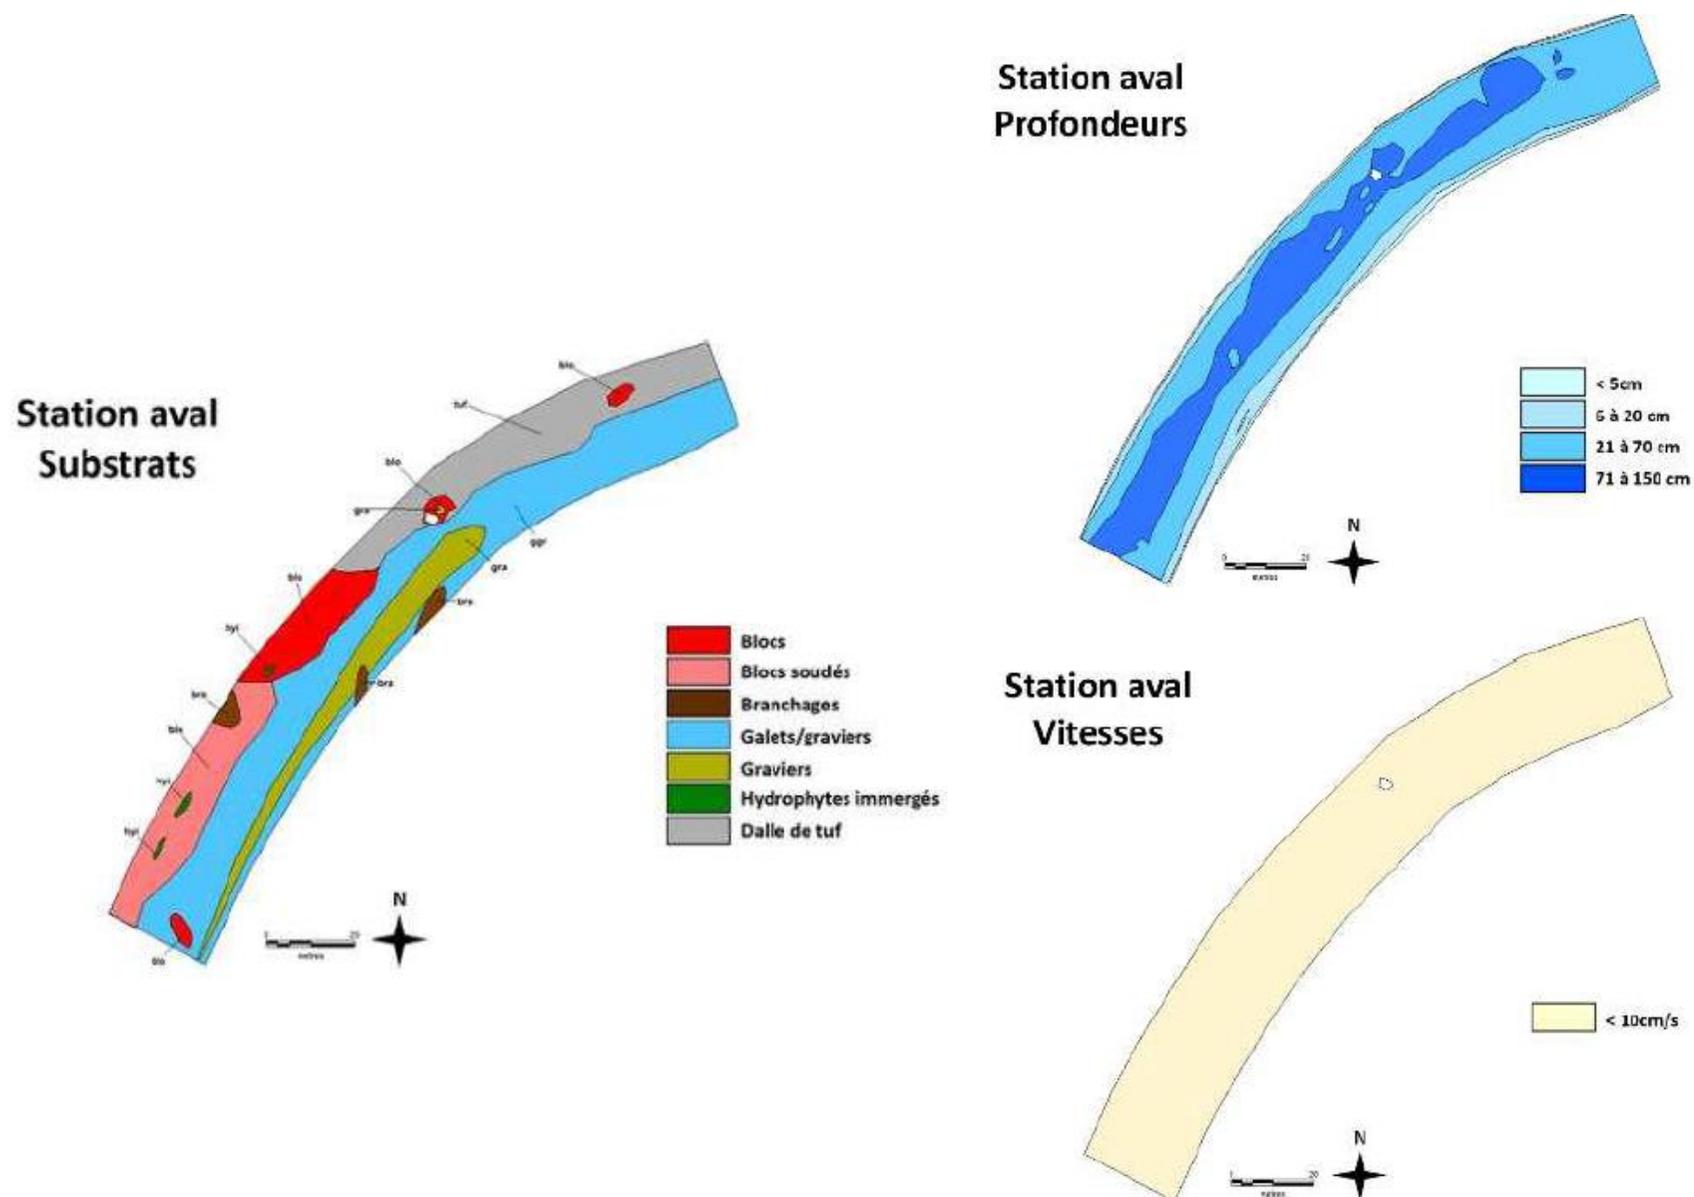
Figure 16. Cartographies des types de substrats (à gauche), classes de hauteurs d'eau et des classes de vitesses (à droite) à Fleurey en 2015.

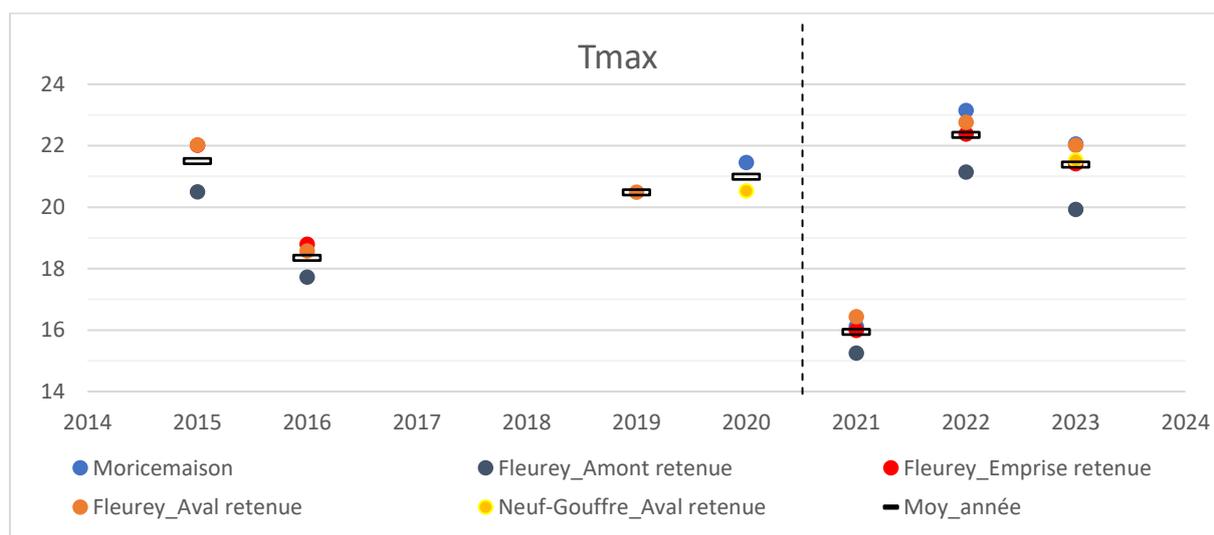
Figure 17 . Température moyenne maximum sur 30 jours (T_{max}) consécutifs mesurés lors des différentes investigations. Traits : T_{max} moyens entre les données disponibles pour l'année considérée. Pointillés : période des travaux.

De fortes disparités des T_{max30j} sont constatées entre les 7 années investiguées, en particulier lors de la période post-travaux : 2021 fut la plus fraîche tandis que 2022 et 2023 furent les plus chaudes. Néanmoins, la relativisation des mesures des stations « travaux » à celles des stations témoins permet de pallier à ce biais. On constate par ailleurs que les écarts thermiques entre stations tendent à s'accroître lors de ces années les plus chaudes, tandis qu'elles tendent à davantage s'homogénéiser lors des années plus « fraîches ».

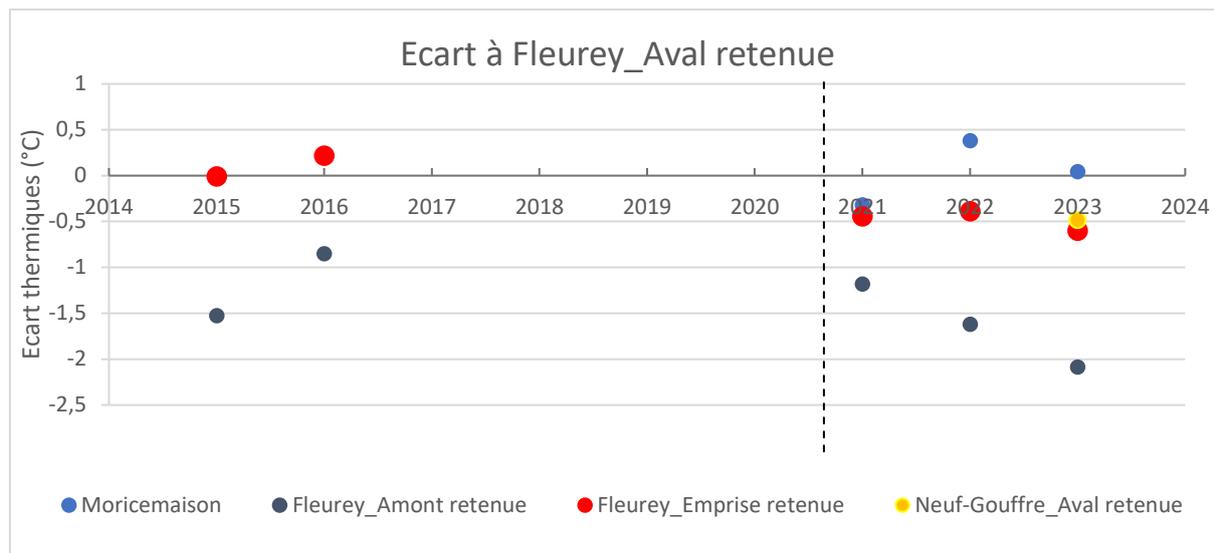
Figure 18. Ecart thermique entre Tmax par rapport à la station témoin de Fleurey_aval retenue (par année considérée). Pointillés : période des travaux.

- La station témoin à Moricemaison est la plus chaude des 6 stations investiguées (seule la station à l'aval de l'ancien de Fleurey en 2021 s'avéra ponctuellement plus chaude) ;

- La station à l'amont proche de l'ancien remous de Fleurey (station témoin de 2015-2016) est de loin la plus fraîche des stations investiguées (-0,9°C par rapport à Moricemaison lors de l'année « fraîche » de 2021 ; -2,0 et -2,1°C lors des années plus « chaudes » de 2022 et 2023) ;

- Les thermies des stations « travaux » (emprise et aval anciens seuils) se situent entre ces deux bornes, avec toutefois une plus grande proximité avec les températures de Moricemaison (écarts <1°C) ;

- Les constats sont globalement les mêmes avant et après travaux (automne 2020), même si certaines tendances semblent se dessiner et demandent à être confirmées à N+6 : Tmax similaire voire plus élevée de la retenue qu'à l'aval avant travaux, vs une Tmax systématiquement plus fraîche de 0,3 à 0,6°C après travaux.

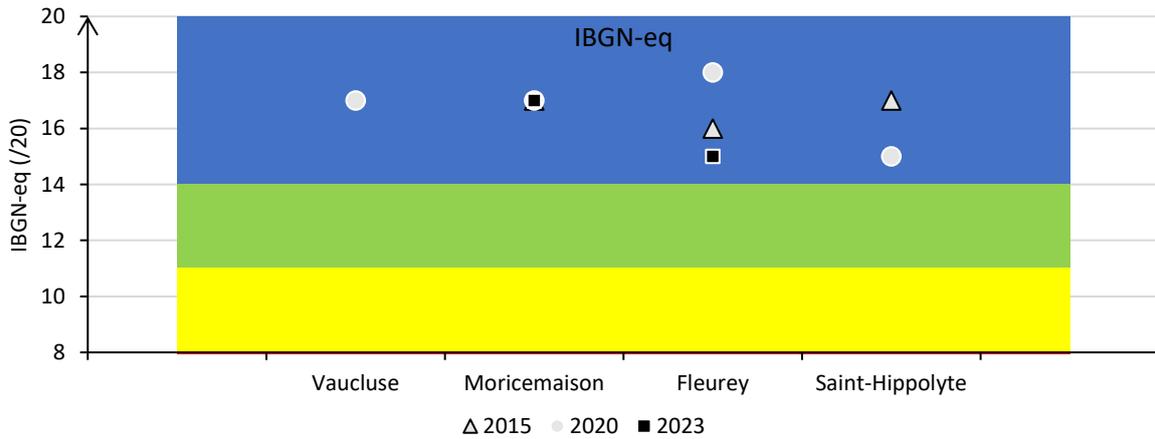
Figure 19. Evolution de l'IBG-DCE (intégrant 8 placettes). Couleurs : seuils d'état selon le référentiel DCE.

L'indice IBG-DCE s'avère particulièrement stable au niveau de la station témoin Moricemaison, et davantage variable au niveau de la station de Fleurey. Toutefois, cette variation semble indépendante de l'exécution des travaux, la valeur de 2023 se situant même plutôt en deçà des états initiaux de 2015 et 2020.

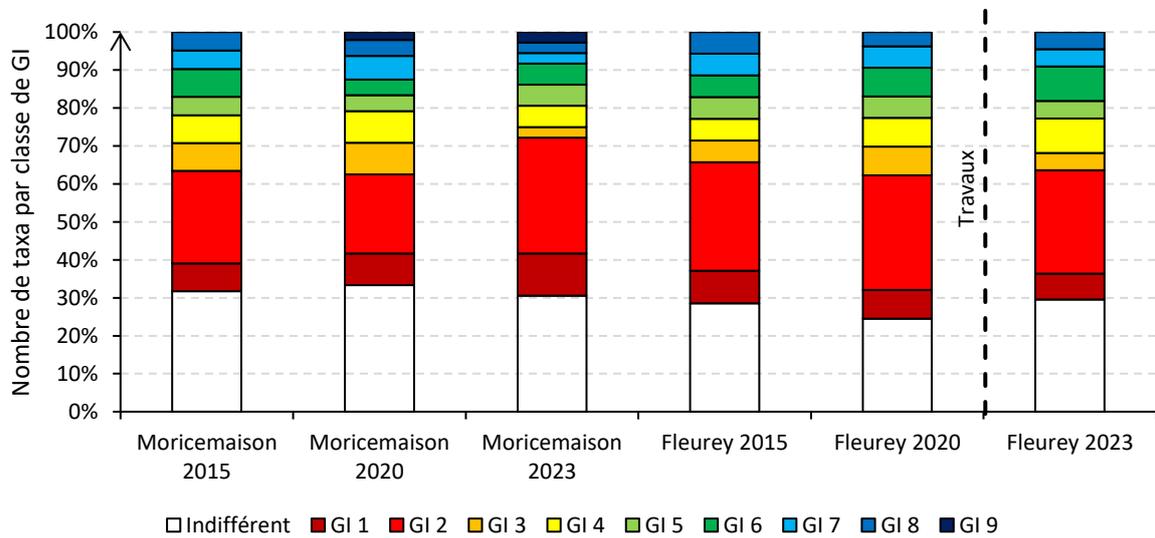
Figure 20. Evolution de la répartition par rang de groupe indicateur au sein des communautés macrobenthiques investiguées.

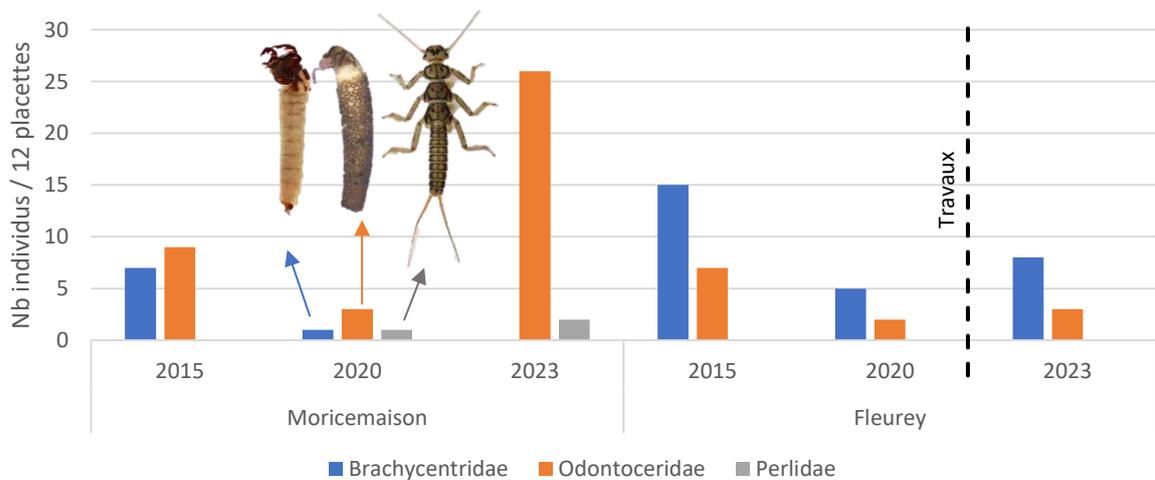
Figure 21. Evolution de l'abondance des taxons réputés les plus sensibles parmi ceux présents (GI 8 : trichoptères Brachycentridae et Odontoceridae ; GI 9 : plécoptères Perlidae).

Ces relatives stabilités des indices sont la conséquence de compositions faunistiques qui ont elles-mêmes relativement peu évoluées. On constate notamment la présence de trichoptères réputés sensibles au niveau de Fleurey (Brachycentridae, Odontoceridae), mais l'absence récurrente de plécoptères Perlidae pourtant présents (en faibles densités) quelques centaines de mètres en amont au niveau de la station de Moricemaison.

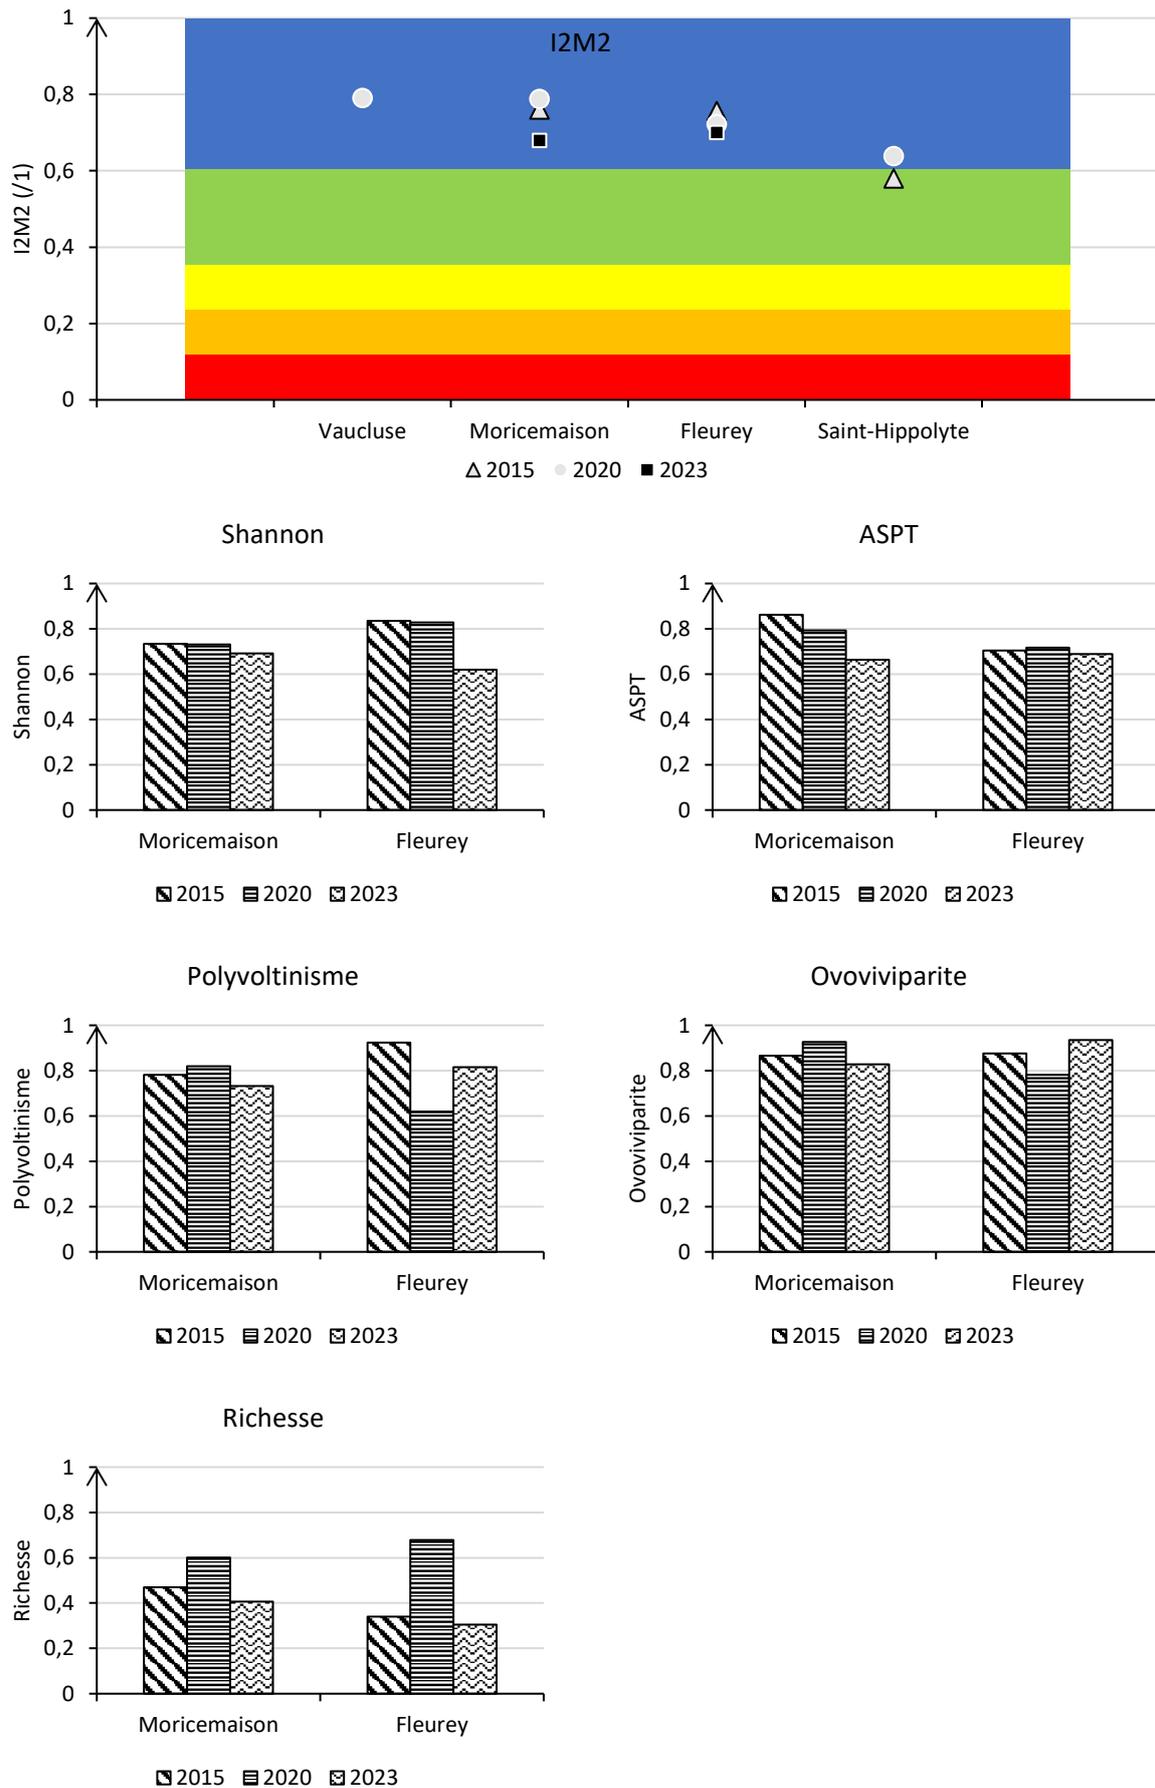
Figure 22. Evolution spatiale et temporelle de l'I2M2 et des 5 métriques élémentaires.

L'I2M2 est pour sa part particulièrement stable dans le temps au niveau de Fleurey, et un plus variable au niveau de Moricemaison. Là aussi, cet indicateur ne met pas en évidence d'évolution notable suite à l'effacement du seuil de Fleurey.

Néanmoins, c'est bien la richesse taxonomique qui constitue le principal facteur limitant à l'I2M2. Malgré de fortes variations interannuelles (ne permettant pas de mettre en évidence une incidence des travaux sur ce paramètre), on constate que la station de Fleurey demeure (très) légèrement en-deçà de celle de Moricemaison. La diversification des hauteurs et vitesses n'a donc pas engendré d'évolution macrobenthique profonde 3 ans après travaux, la nature des substrats présents étant globalement similaires avant et après effacement de l'ouvrage.

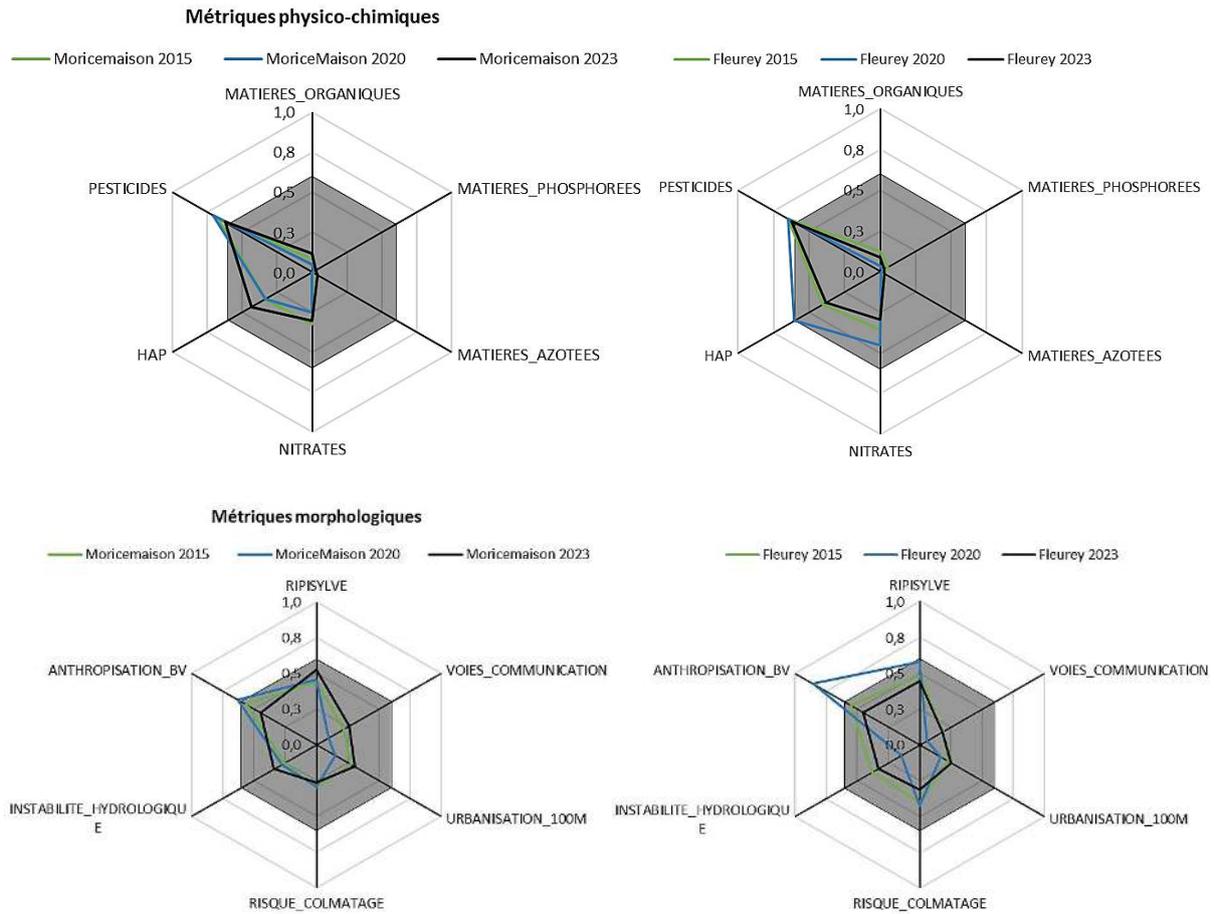
Figure 23. Evolution entre 2015 (vert), 2020 (bleu) et 2023 (noir) des probabilités de pressions physico-chimiques (en haut) et hydromorphologiques (en bas) bio-indiquées par l’outil diagnostique à la station témoin Moricemaison (à gauche) et à Fleurey (à droite). La zone grisée correspond à des probabilités faibles et jugées comme non significatives.

Ces similarités globales de compositions faunistiques dans le temps et entre stations bio-indiquent (*via* les outils diagnostiques) des probabilités de pressions n'ayant que peu/pas ostensiblement évoluées. La seule observation qui paraît notable concerne la pression hydromorphologique « anthropisation » qui a diminué à Fleurey suite aux travaux. Toutefois, une évolution similaire semblant aussi se dessiner à Moricemaison, ce constat est fragile.

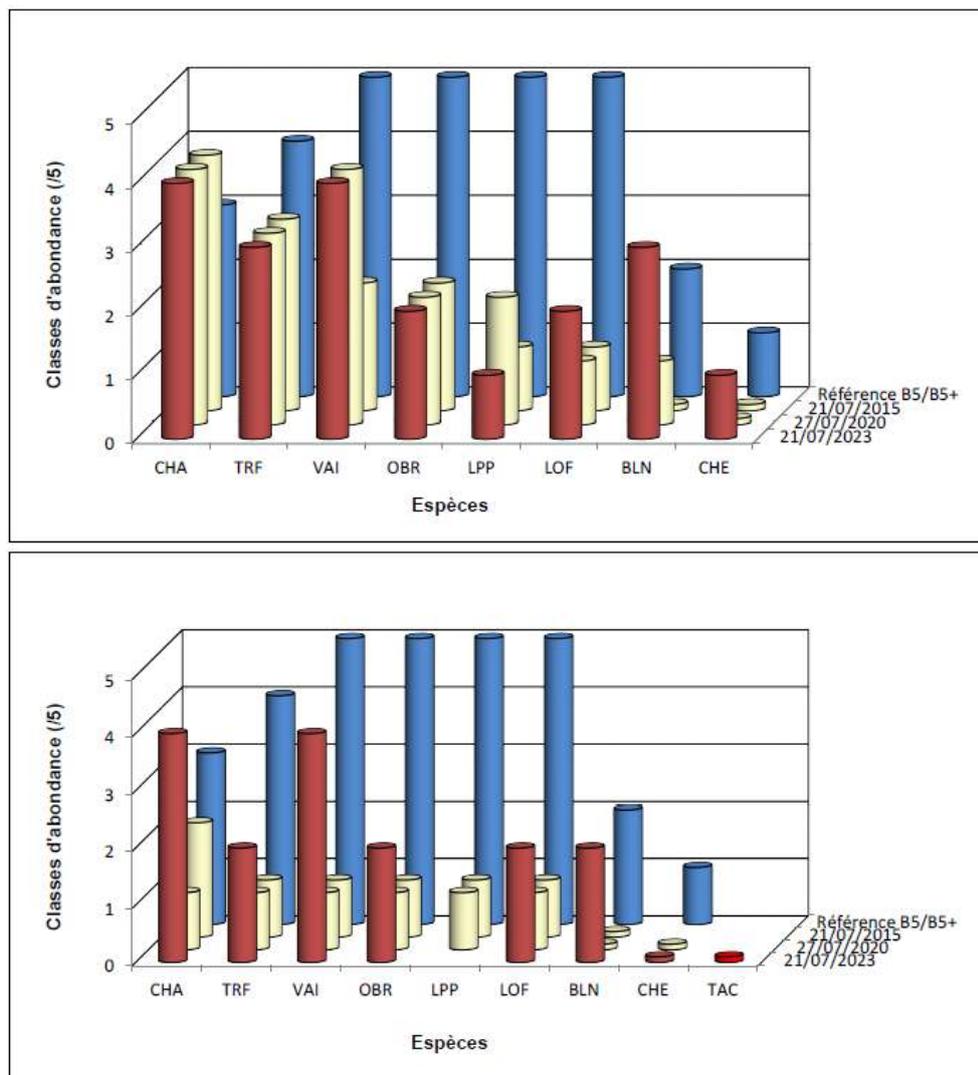
Figure 24. Evolution des classes d'abondances des peuplements observés avant (jaune) et après (rouge) travaux, et comparaison aux peuplements théoriques (bleu) : station témoin Moricemaison en haut, station Fleurey en bas.

- l’absence de la lamproie de Planer en 2023 sur la station de Fleurey, à relier à la disparition attendue des substrats fins et meubles de la station post-travaux ;
- présence anecdotique d’un spécimen de truite arc-en-ciel en 2023 sur la station de Fleurey, selon toute vraisemblance échappé de la pisciculture présente environ 1 Km en aval de l’ex-seuil. Cette capture illustre toutefois le rétablissement de la continuité écologique sur le tronçon.

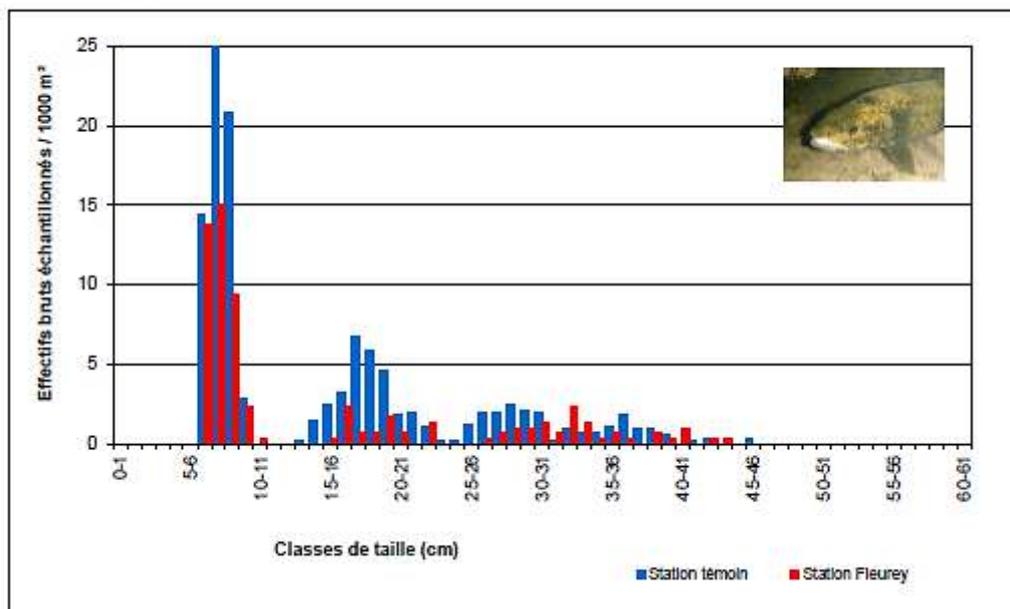
Figure 25. Structuration des peuplements en truites dans les 2 stations investiguées en 2023.

Autrefois très déstructurés, les peuplements en truites fario de Fleurey tendent désormais à se rééquilibrer en classes d’âges, notamment grâce à un net accroissement du recrutement. Là aussi, le facies plus lotiques sont favorables à cet écostade.

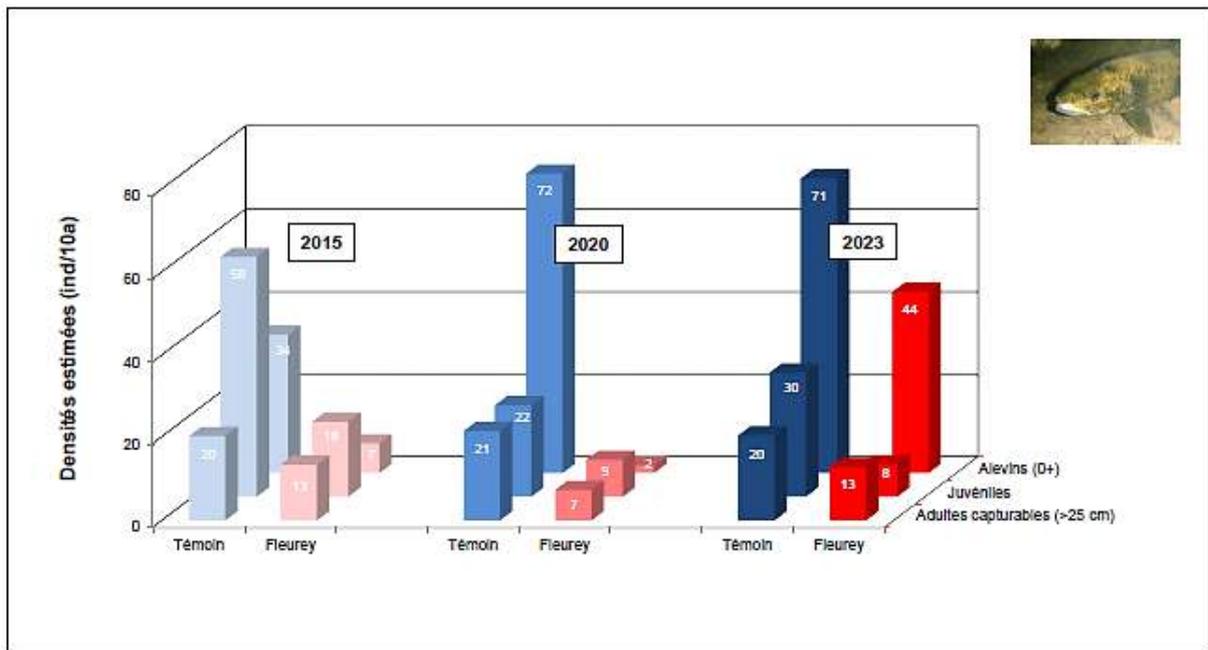
Figure 26. Evolution des densités estimées des écostades de truites capturées sur les 2 stations.

Toutefois, malgré un doublement de la biomasse piscicole globale à Fleurey, cette-dernière demeure en retrait par rapport à la station témoin, en particulier en raison de la faible évolution des densités en stades juvéniles et adultes de la truite fario.

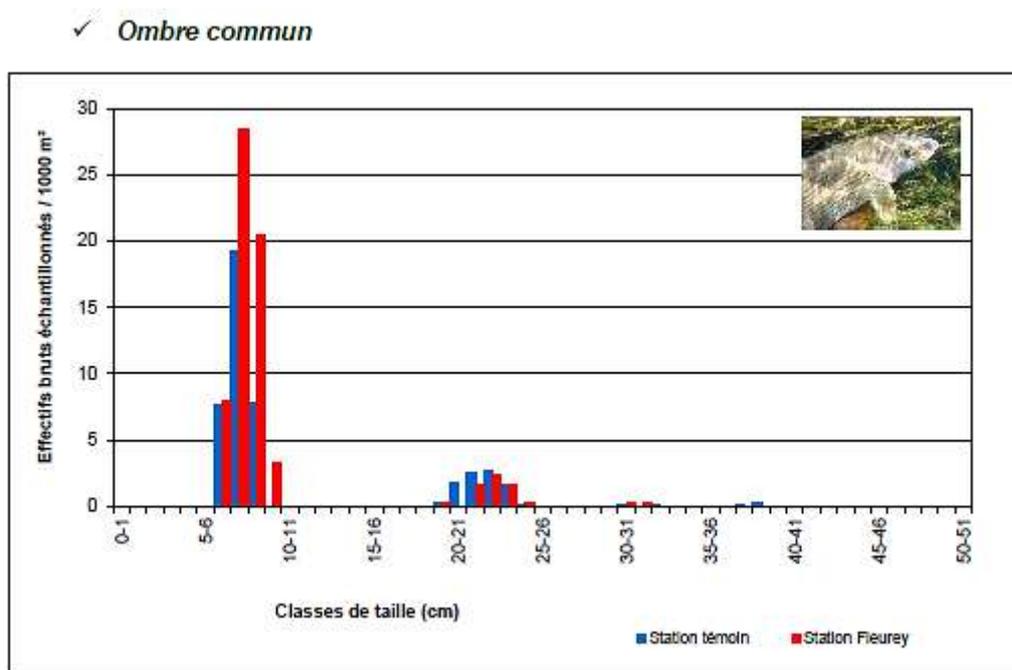
Figure 27. Structuration des peuplements en ombres dans les 2 stations investiguées en 2023.

Comme pour la truite, le peuplement en ombres de Fleurey s’est nettement restructuré depuis les travaux. En 2023, le recrutement y fut même supérieur à celui observé au niveau de la station témoin. De nouveau, le lien avec l’évolution en habitats plus lotiques peut être fait de façon directe.

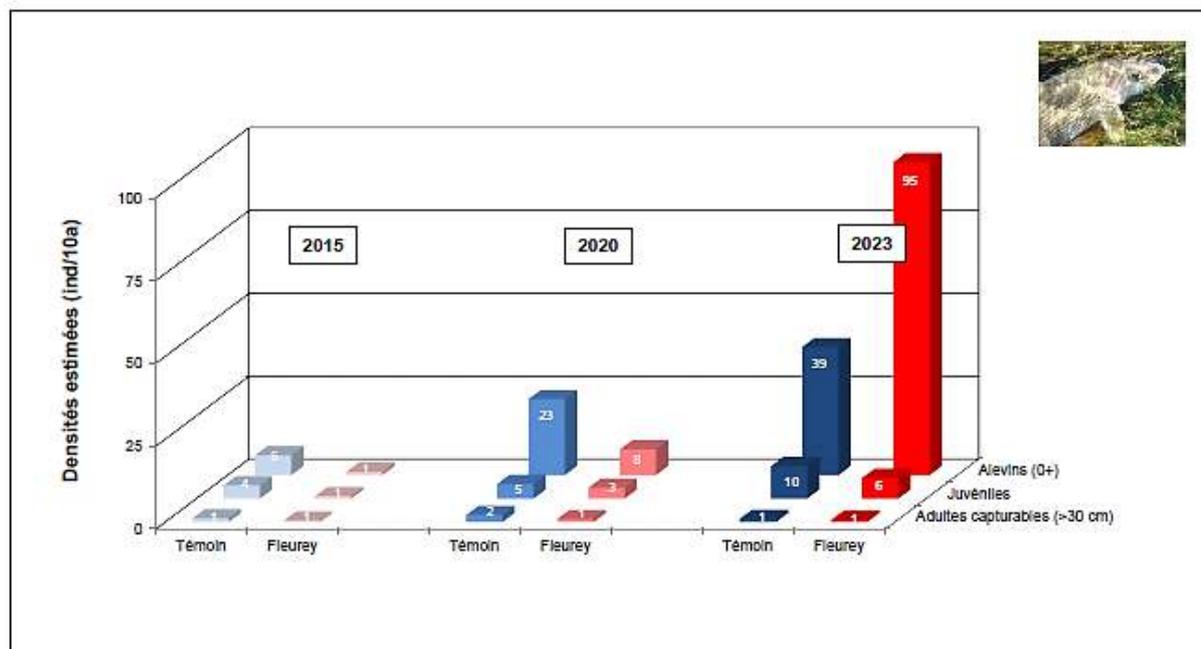
Figure 28. Evolution des densités estimées des écostades des ombres capturés sur les 2 stations.
