Etude pour la restauration morphologique de l'Audeux et de ses affluents

Programme pluriannuel de travaux

PHASE 1 : DIAGNOSTIC ET AVANT-PROJET SOMMAIRE

EPAGE Doubs Dessoubre

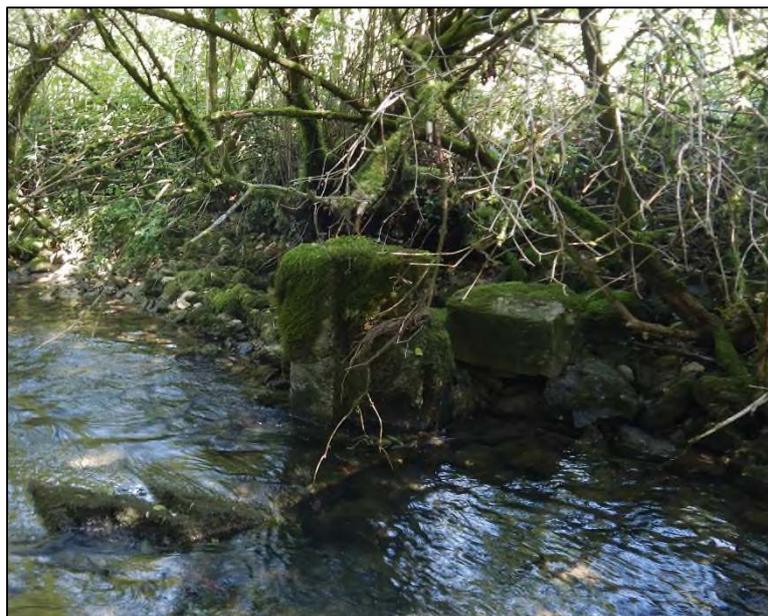
Historiquement, trois autres moulins étaient présents en amont du moulin de Creuse actuel. Ces derniers, visibles sur les cartes de Cassini, ont été effacés. Les ruines d'un de ces moulins sont encore présentes dans le lit mineur et produit encore la séparation de l'Audeux en deux bras, à proximité de la source du cours d'eau.

Figure 5 - Ruines d'ancien moulin

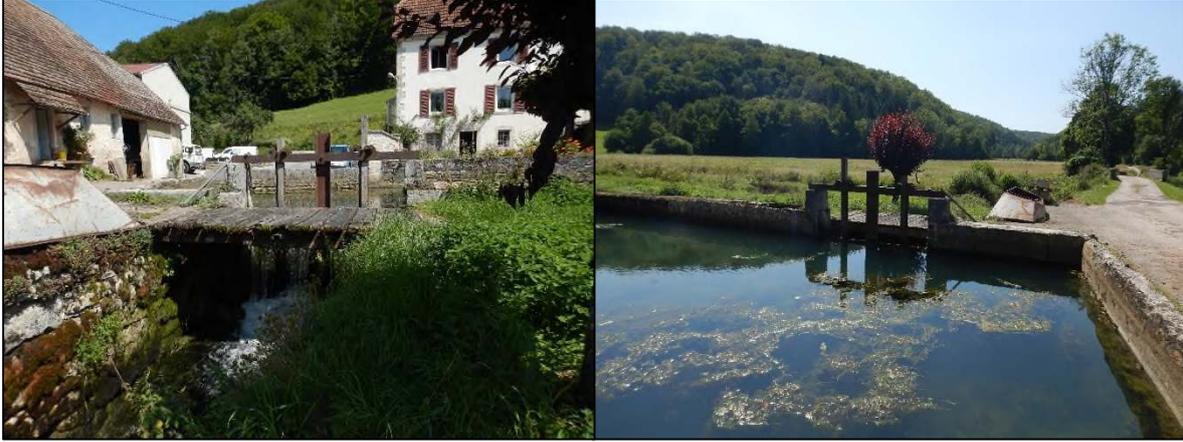
Le moulin de Creuse est encore exploité par une entreprise de production de nourriture animale, la minoterie Girardet. Cet ouvrage, au fil de l'eau, est constitué des vannes de décharges et d'une digue en rive gauche du bief amont. Il s'agit d'un obstacle **infranchissable**. Un remous de 220m est observé en amont du moulin de Creuse.

Figure 6 - Moulin de Creuse : vanne de décharge vue de l'amont (droite) et de l'aval (gauche)

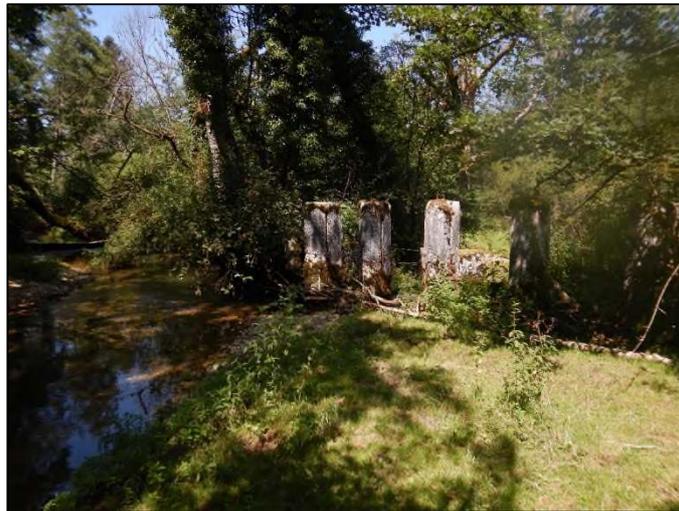
Le moulin d'Avelle, en dérivation de l'Audeux, n'est plus exploité : le canal d'amenée n'est plus alimenté et l'ouvrage de prise d'eau est toujours présent.

Figure 7 - Ancienne prise d'eau du moulin d'Avelle

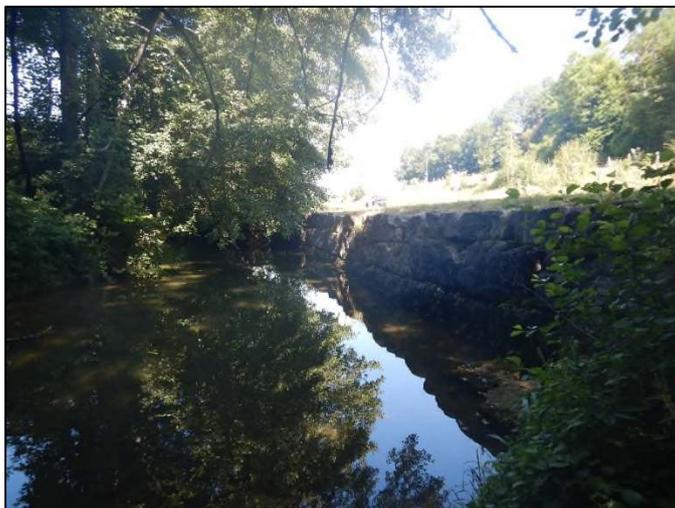
Le moulin d'Amans, ouvrage installé au fil de l'eau, est actuellement exploité D'après le diagnostic d'Eaux Continentales est infranchissable en basses eaux. Il serait en revanche franchissable en moyennes eaux lorsque les vannes sont ouvertes et en crue par débordement en rive gauche. Cette analyse est issue du diagnostic réalisé par Eaux Continentales en 2012, cet ouvrage n'ayant pas été visité pour la présente étude.

Un remous de 240m est observé en amont du moulin d'Amans.

Figure 8 - Zone de remous du moulin d'Amans et enrochement rive droite

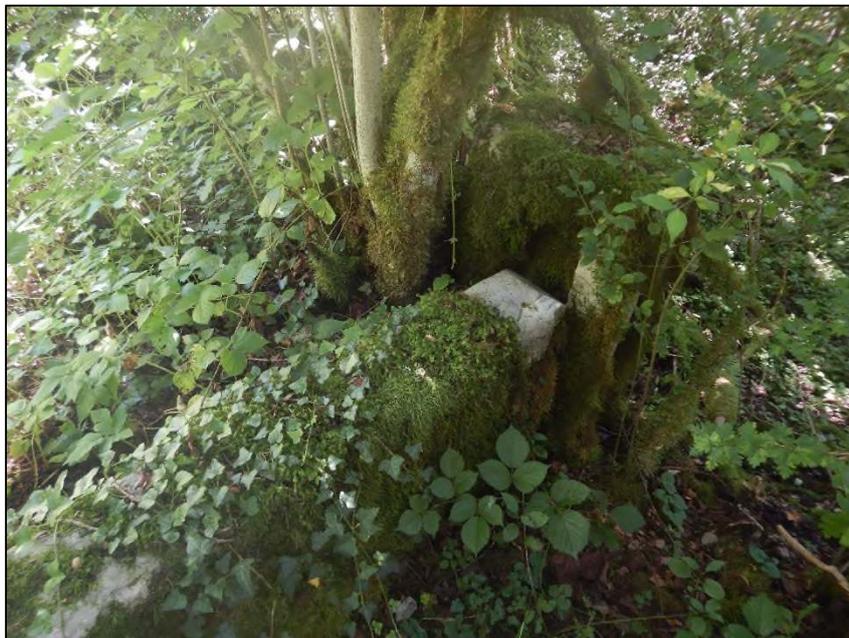
Figure 9 - Ruines du moulin de Rieve

Deux anciens seuils entuffés sont encore présents (un au niveau des ruines identifiées et un autre 130m à l'aval) et sont **difficilement franchissables**.

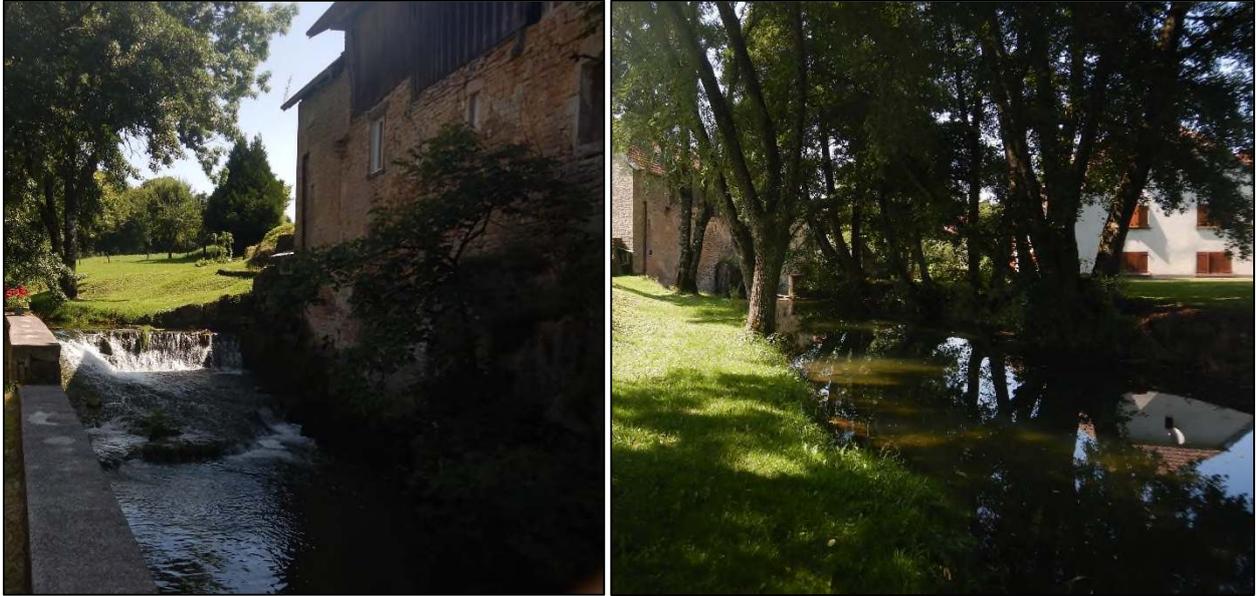
L'ouvrage d'Orsans est infranchissable et associé à une zone de remous de 145m.

Figure 10 - Barrage d'Orsans (à gauche) et la zone de remous associée (à droite)

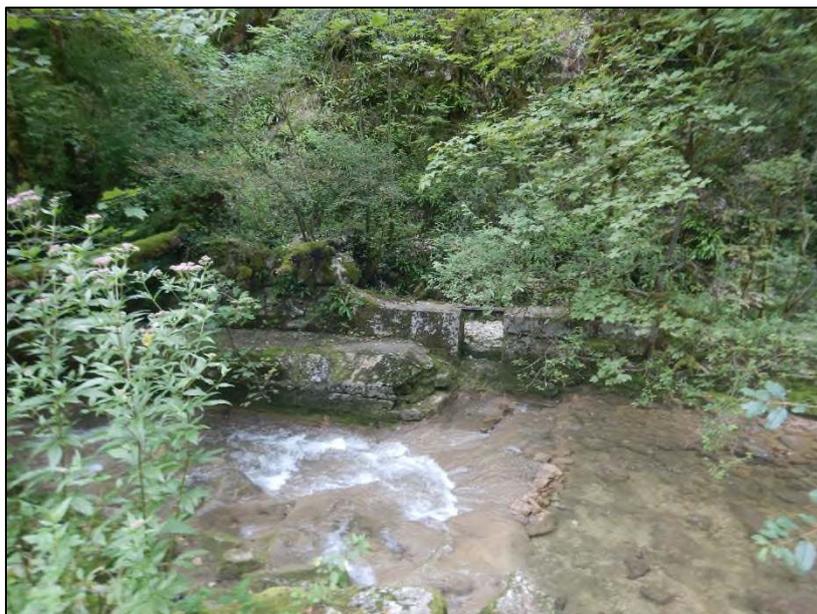
A l'aval direct de la cascade de l'Audeux, le moulin a été effacé mais des ruines sont présentes sur les berges.

Figure 11 - Ruines du moulin du Dessous

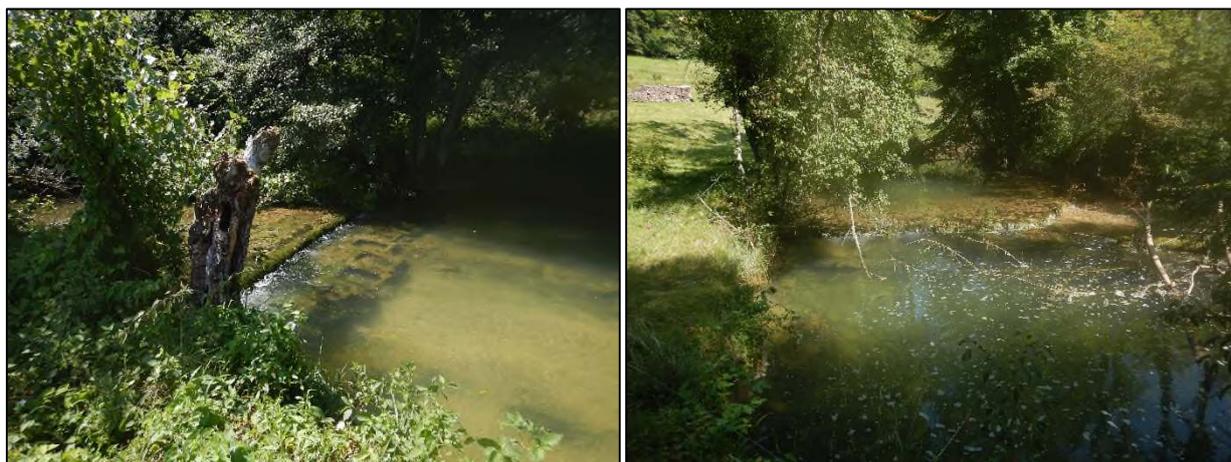
De nombreux seuils sont présents sur l'Audeux, notamment en aval du moulin d'Avelle où une succession de 10 seuils est observée. L'usage de ces derniers est supposé à vocation piscicole mais cela n'est pas avéré. Ces seuils sont franchissables mais constituent un obstacle aux écoulements et possiblement au transit sédimentaire.

Figure 12 - Seuils piscicoles

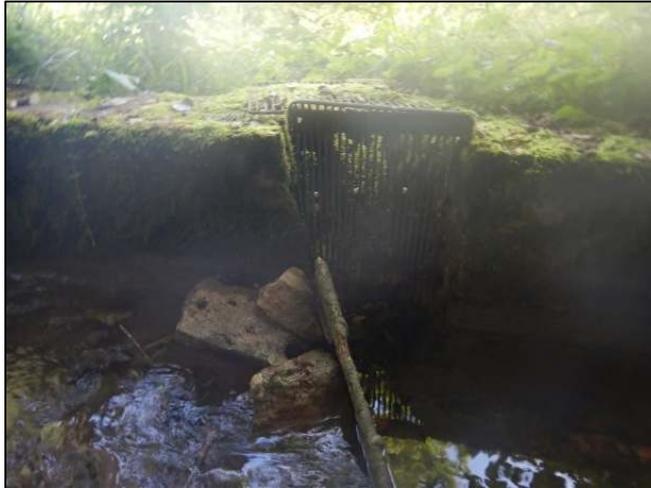
L'étang présent en amont du Cesserot est associé à un ouvrage d'alimentation présent en rive droite du cours d'eau :

Figure 13 - Ouvrage d'alimentation de l'étang

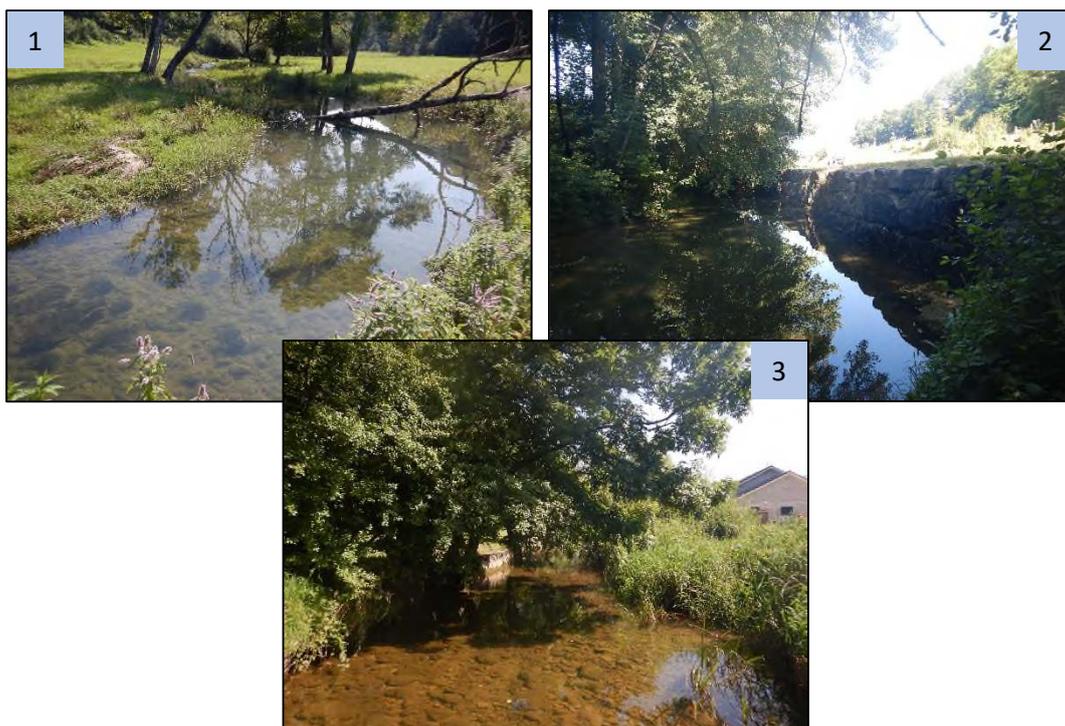
Les ouvrages transversaux ont tendance à fixer le profil en long du cours d'eau en conséquence du rôle de « point dur » qu'ils jouent (blocage du transit sédimentaire). C'est la principale raison pour laquelle l'amont des ouvrages est généralement **colmaté**.

Figure 14 - Zones de remous du moulin de Creuse (Photo 1), du moulin d'Amans (photo 2) et du moulin d'Orsans (photo 3)

De manière générale, la dynamique du **colmatage** est historiquement contrée par des **curages réguliers** des zones amont des ouvrages. Or, pour tenter de rééquilibrer ce déficit sédimentaire à l'aval, lié au blocage des sédiments, le cours d'eau tend à éroder son lit, ce qui se traduit par un enfoncement de la rivière.

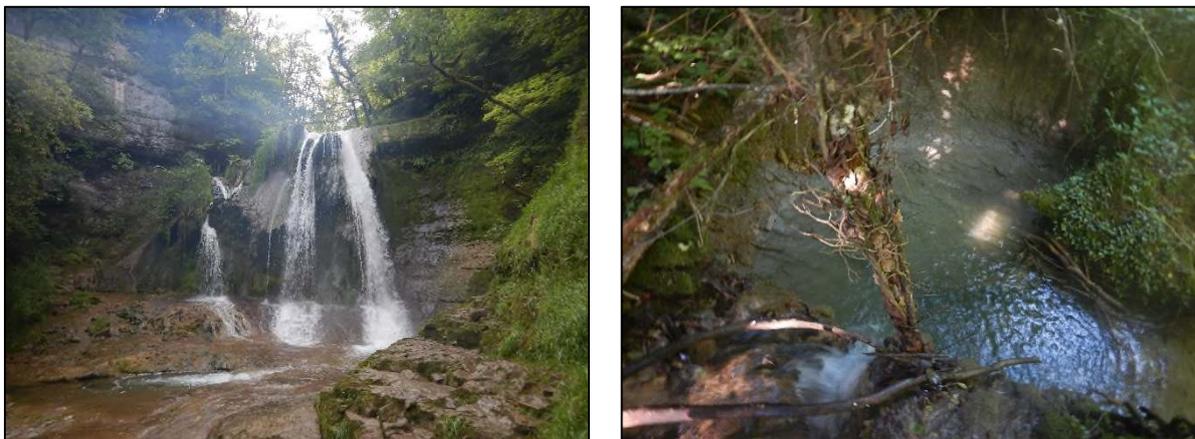
Sur l'Audeux et ses affluents, quatre ouvrages sont totalement infranchissables. En plus de ces ouvrages, deux chutes naturelles constituent des obstacles infranchissables : la cascade de l'Audeux et une chute naturelle sur le Cesserot illustrées ci-dessous.

Figure 15 - Cascade de l'Audeux (gauche) et chute naturelle sur le Cesserot (droite)

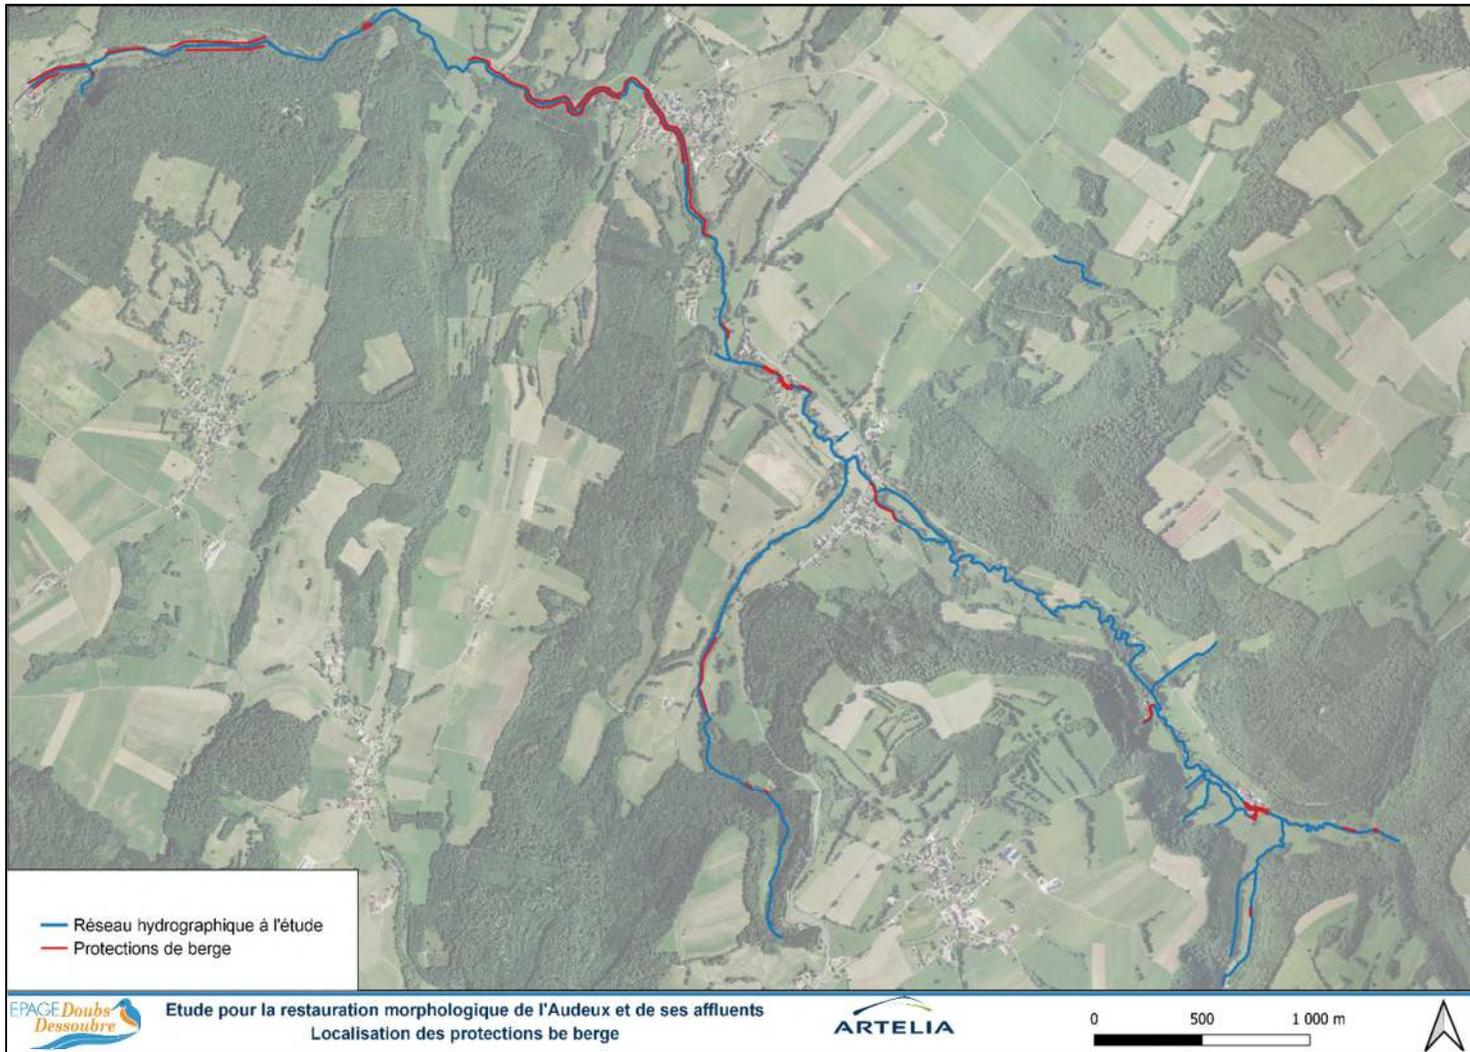
- La morphologie des berges (uniformisation des talus, accentuation de la pente de talus) ;
- La mobilité latérale : enrayement des processus érosifs et/ou report de l'érosion sur les secteurs non protégés ;
- Perte d'habitats (sous berges, etc.).

Figure 19 - Protections de berge

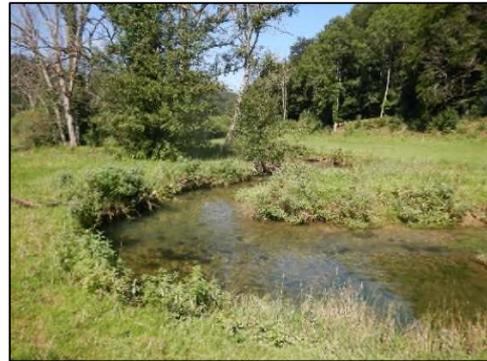
Ce tronçon est de mauvaise qualité physique : complètement chenalisé du fait de la digue en rive gauche et de la zone de remous en amont du moulin et du bief artificiel apparenté à un fossé en aval.

Figure 23 - Secteur représentatif du tronçon A1

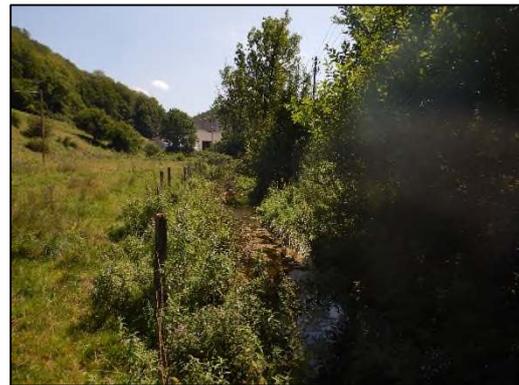
Figure 24 - Bief du moulin de Creuse

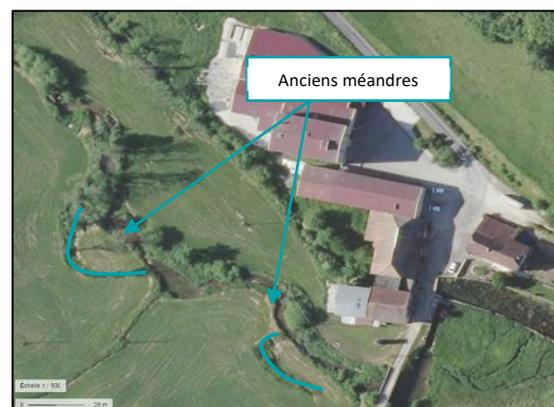
La rive droite en aval du pont est enrochée, le tracé de l'ancien méandre est visible dans ce secteur en rive gauche.

Figure 25 - Méandres en rive gauche à l'aval du moulin de Creuse

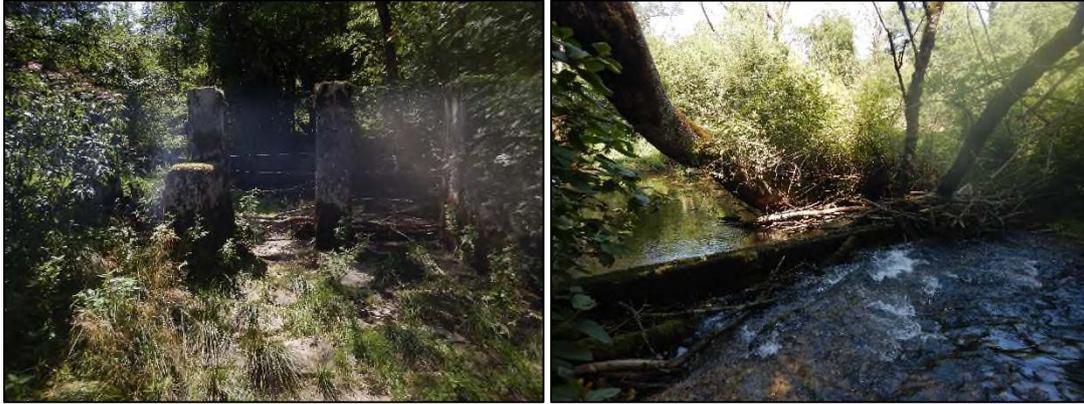
L'ancien ouvrage de prise d'eau du moulin d'Avelle est présent en rive gauche de l'Audeux. Selon le diagnostic d'Eaux Continentales (2012), l'Audeux aurait contourné l'ouvrage, ce dernier devant être maintenu et entretenu en bonne état, son effacement pouvant entraîner une érosion régressive jusqu'au pont du moulin de Creuse. Le seuil artisanal composé d'un pylône en travers du lit, présent à l'aval de l'ancien ouvrage aurait d'ailleurs pour objectif de stabilisé l'ouvrage en question.

Figure 26 - Ancien ouvrage de prise d'eau du moulin d'Avelle (haut) et seuil artisanal (bas)

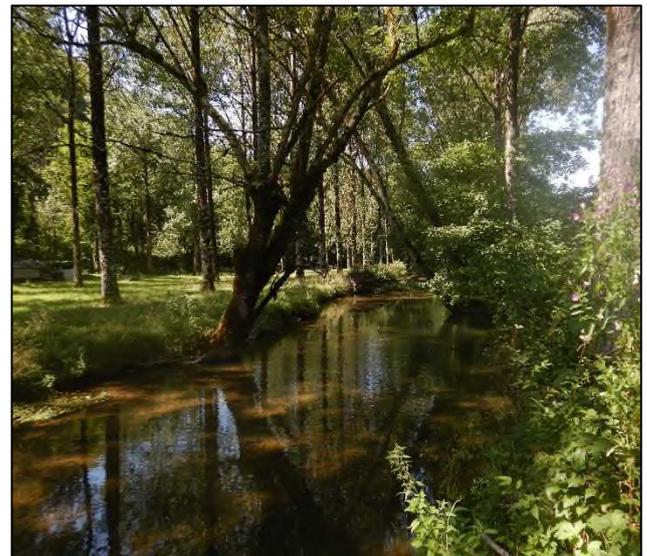
Le reste de ce tronçon est de plutôt bonne qualité mais la qualité globale du tronçon est de fait limitée. La mauvaise qualité de l'amont du tronçon couplée au fait que la succession de seuil n'est associée à aucun usage franchement identifié (probablement plus simple à effacer) font de ce tronçon l'un des prioritaires en terme d'aménagement.

Figure 27 - Secteur bordé par les peupliers

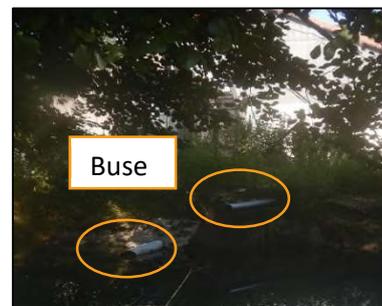
A l'aval du pont de Bremondans, les rejets de la STEP peuvent être à l'origine du développement algal observé.

Figure 28 - Buses de la STEP

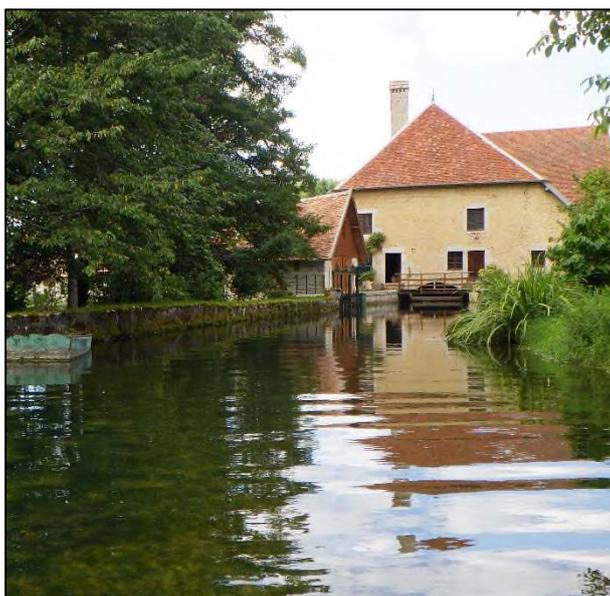
Le bief du moulin n'a pas pu être observé lors de la prospection de terrain mais le cabinet Eaux Continentales notait en 2012 : « Dans le bief du moulin, fond à dominante pierreuse. Fort développement de *Vaucheria* (>50 %). L'écoulement est laminaire lorsque les vannes sont ouvertes. On note que la qualité de l'eau ne permet pas toujours au propriétaire de conserver ses vannes fermées à l'étiage (décollement d'algues, turbidité, odeurs...) ».

Figure 29 - Moulin d'Amans (Source : EPAGE DD)

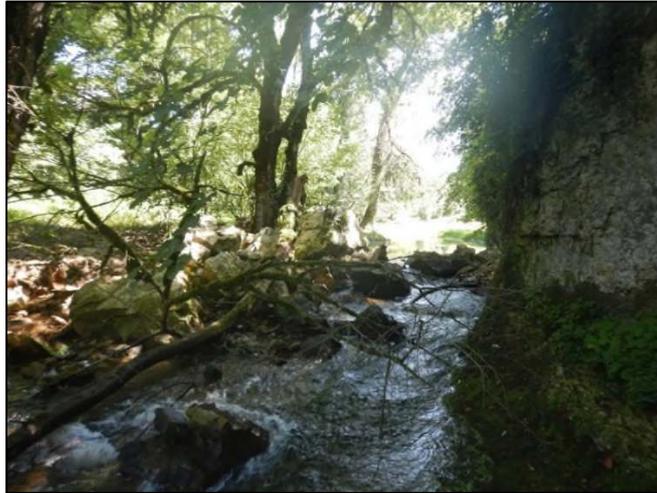
Figure 30 - Secteur encaissé

Dans ce secteur encaissé, l'Audeux circule sur un affleurement rocheux peu propice à la faune et également favorable aux pertes selon le diagnostic de 2012. Cependant, nous avons observé une diversité d'habitats et d'écoulements démontrant une bonne attractivité du milieu. La qualité physique du tronçon est donc qualifiée de Moyenne.

Le secteur est cependant très enroché avec 36% du linéaire enroché.

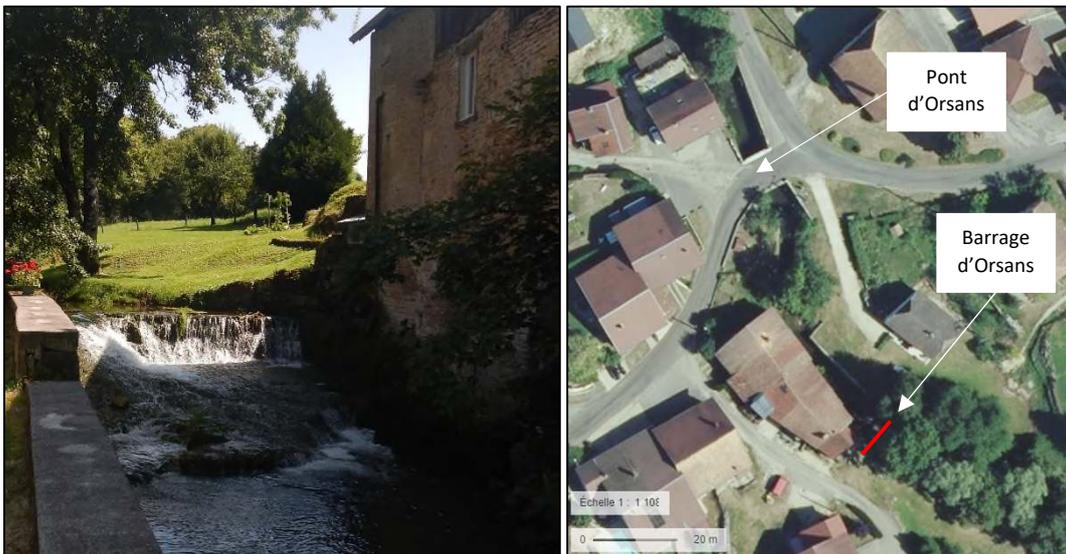
Figure 31 - Photographie du barrage d'Orsans (à gauche) et vue aérienne (à droite ; Source : Géoportail)

- Le lit a été fortement rectifié dans le secteur de Leugney où les anciens méandres sont encore visibles ;
- L'importance des protections de berges présentes sur 74% du linéaire ;
- Traversée urbaine d'Orsans ;
- Présence d'un infranchissable : le barrage d'Orsans.

Cet ouvrage, lié à la présence d'un ancien moulin, est constitué d'une chute naturelle et d'une rehausse (chute totale d'environ 1m). Quelques mètres à l'aval du barrage d'Orsans se trouve le pont d'Orsans.

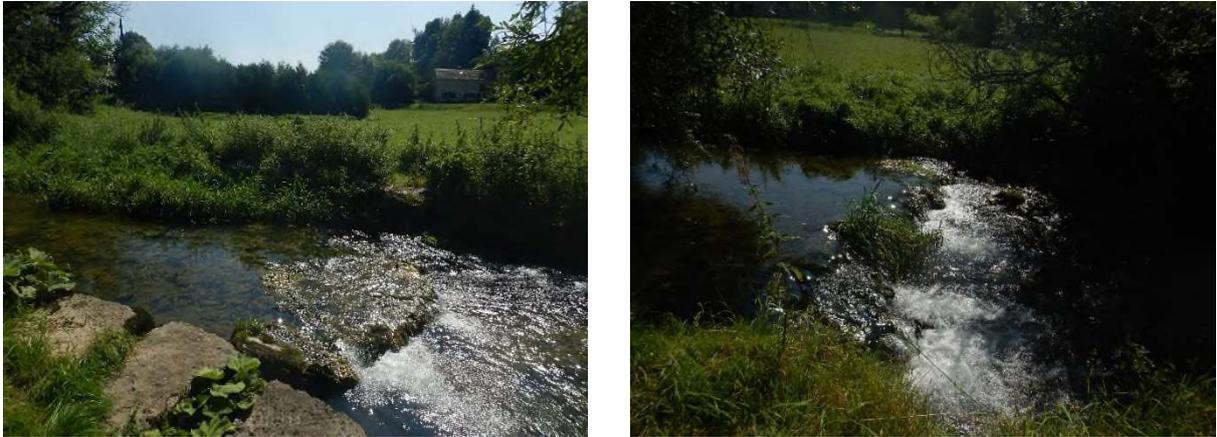
Figure 32 - Seuils naturels

- A l'aval d'Orsans la pente semble plus importante et l'Audeux coule sur un affleurement rocheux. Cette partie du tronçon est d'ailleurs caractérisée par la présence de plusieurs seuils naturels probablement non franchissables à l'étiage (diagnostic de 2012).

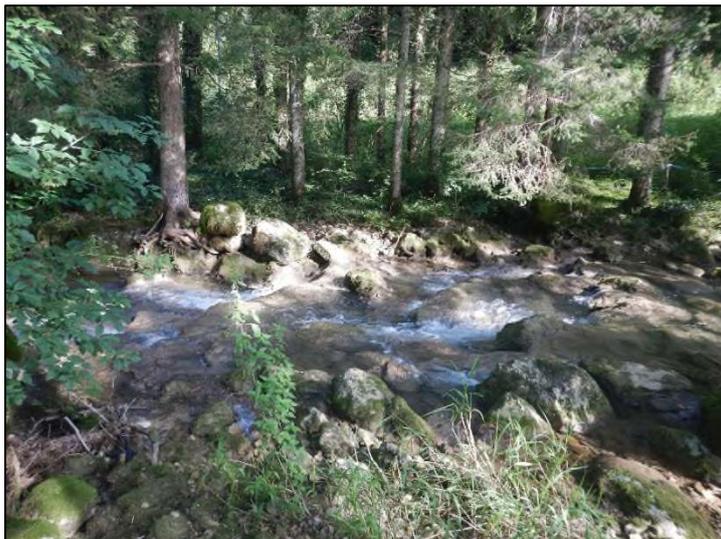
Figure 36 - Affleurement rocheux

La cascade de l'Audeux constitue un obstacle infranchissable. Le tronçon est caractérisé par un très fort taux d'engorgement : 79%. Le lit mineur est plus large dans ce secteur (6 à 10m). Concernant les fonds, ils sont entuffés sur la quasi-totalité du linéaire du tronçon. De ce fait, des chutes naturelles sont observées.

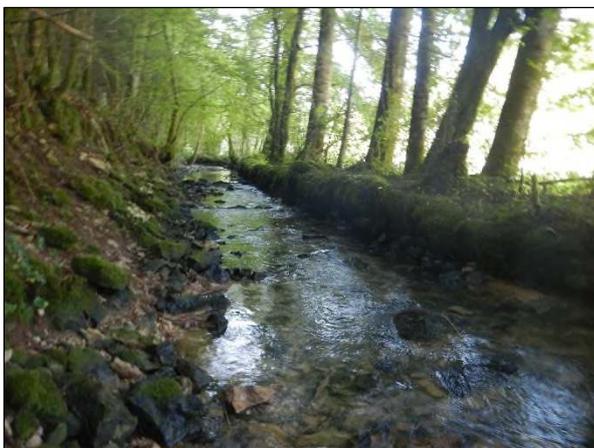
Tronçon 1 : Le bras de droit du ruisseau de Creuse a été rectifié en bord de parcelle agricole. Des problèmes d'assec ont été observés. Par secteur, les fonds du ruisseau sont figés.

Figure 37 - Vue aval du secteur rectifié en bord de la parcelle agricole

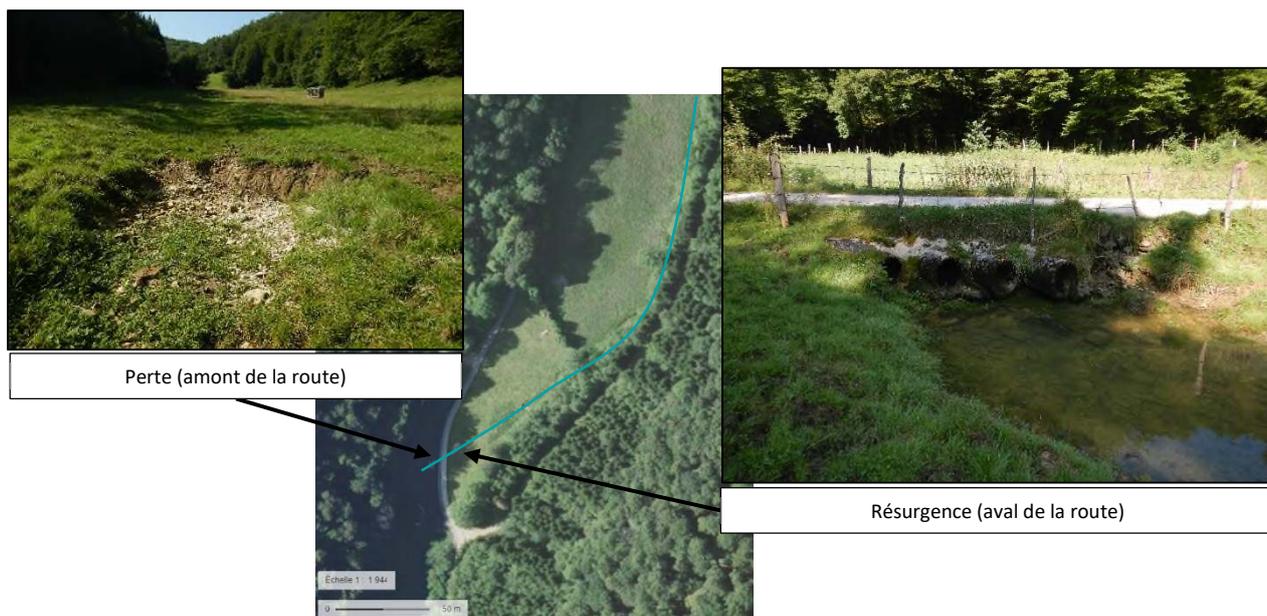
A l'amont de ce bras, le cours d'eau est intermittent avec la présence de pertes et de résurgences. Un ouvrage constitué de quatre buses de 500 permet le franchissement de la route. En amont direct de cet ouvrage se trouve une perte et en aval, une résurgence.

Figure 38 - Perte et résurgence dans le secteur amont du bras droit du ruisseau de Creuse

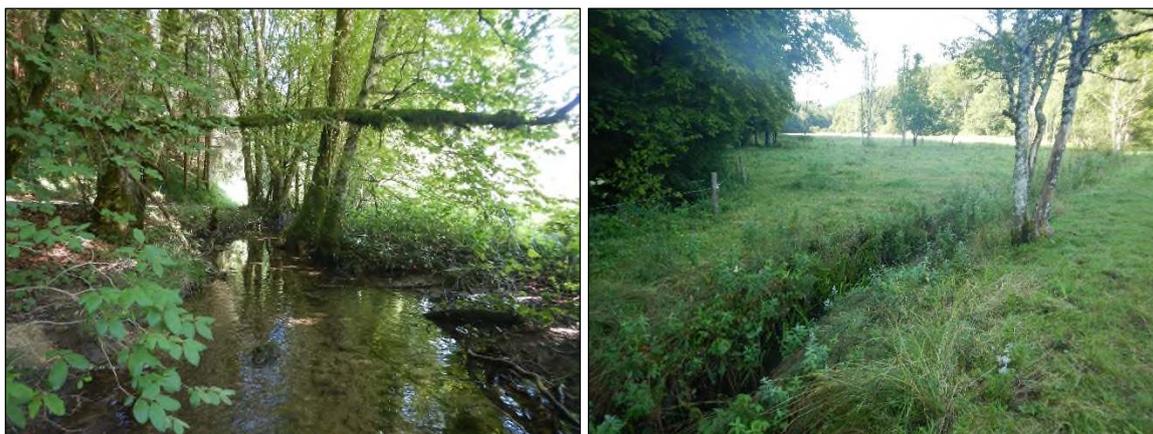
Tronçon 2 : Le bras gauche du ruisseau, rectifié en bord de route dans sa partie amont puis traversant la parcelle agricole pour rejoindre le bras droit est de mauvaise qualité physique et s'apparente à un fossé sur une partie de son linéaire.

Figure 39 - Tronçon rectifié en bord de route (gauche) et tronçon traversant la parcelle agricole pour rejoindre l'autre bras du ruisseau de Creuse (droite)

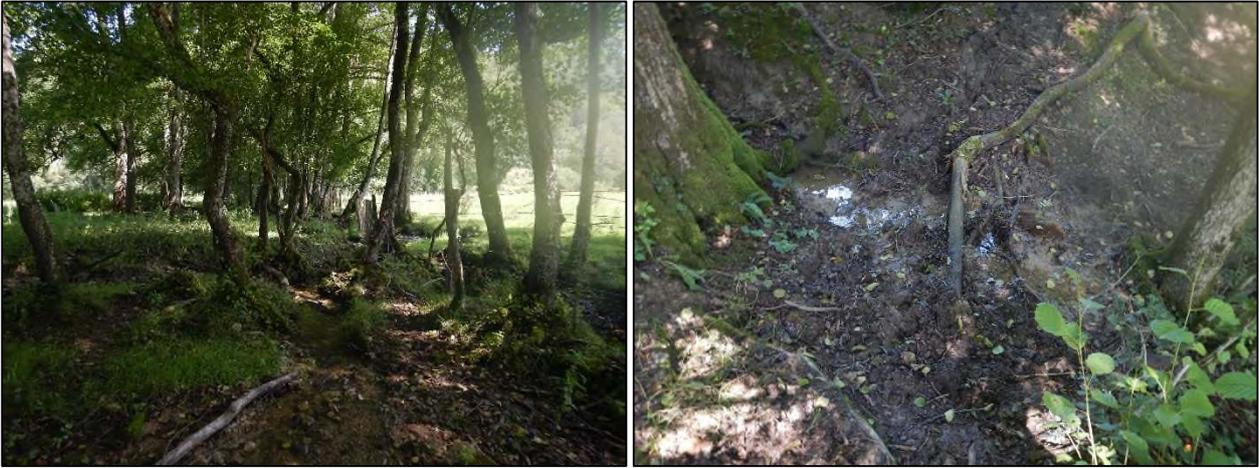
Le ru de l'Audeux le plus à l'aval n'a pas de lit mineur clairement délimité et est fortement soumis au piétinement des bovins, ayant un accès libre au cours d'eau.

Figure 42- Vue aval (à gauche) et lit (à droite) du ru de l'Audeux le plus à l'aval

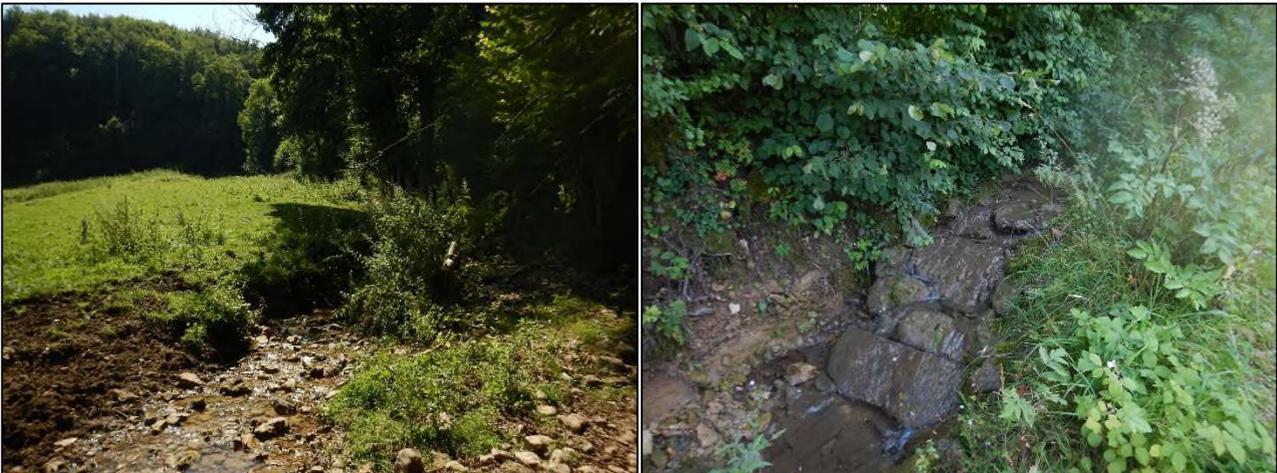
Le ruisseau du moulin d'Avelle est de qualité moyenne : une diversité d'habitat a été observé mais l'espace de liberté du ruisseau est fortement contraint par la route en rive gauche.

Figure 43 - Erosion et zone de piétinement en rive droite à l'amont du ru (à gauche) et lit le long de la route (à droite)

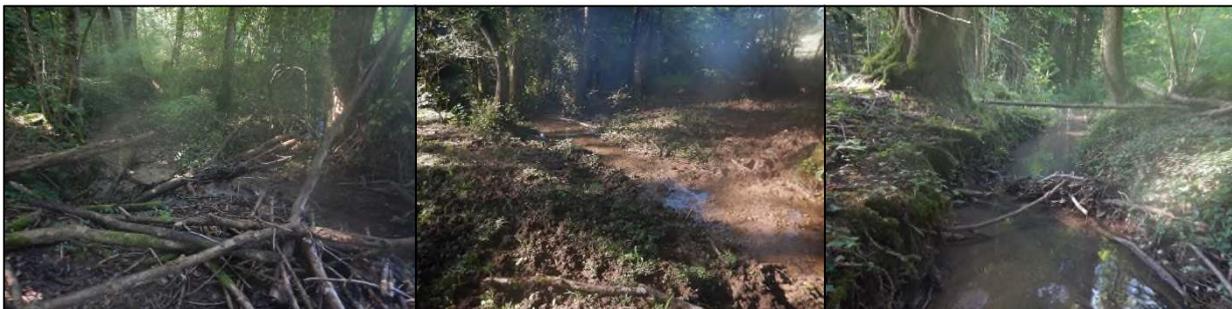
Figure 48 - Lit mineur du ruisseau de la Grâce Dieu

Le ruisseau de Traine bâton présente un fort enjeu car la présence d'Ecrevisse à pattes blanches a été détectée. La qualité physique de ce ruisseau est fortement atteinte par le piétinement bovin.

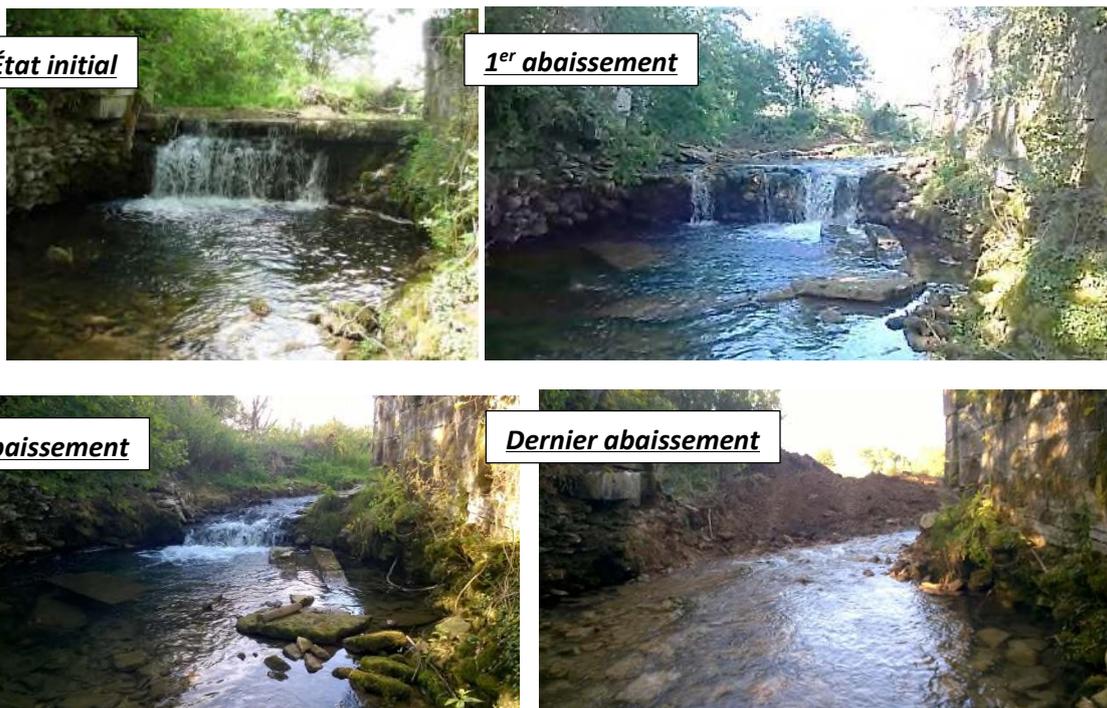
Figure 64 - Ouvrage en aval de l'Étang de Pellerey – Photos du radier du seuil avant aménagement (à gauche) et après plusieurs abaissements de 0.5m -(Artelia, juin 2014 à 2016)

Ce principe intervient dans le cas où l'ouvrage ne dispose pas d'usage et où les contraintes locales le permettent.

Le seuil peut être abaissé en plusieurs étapes successives, afin de contrôler les ajustements morphologiques du cours d'eau.

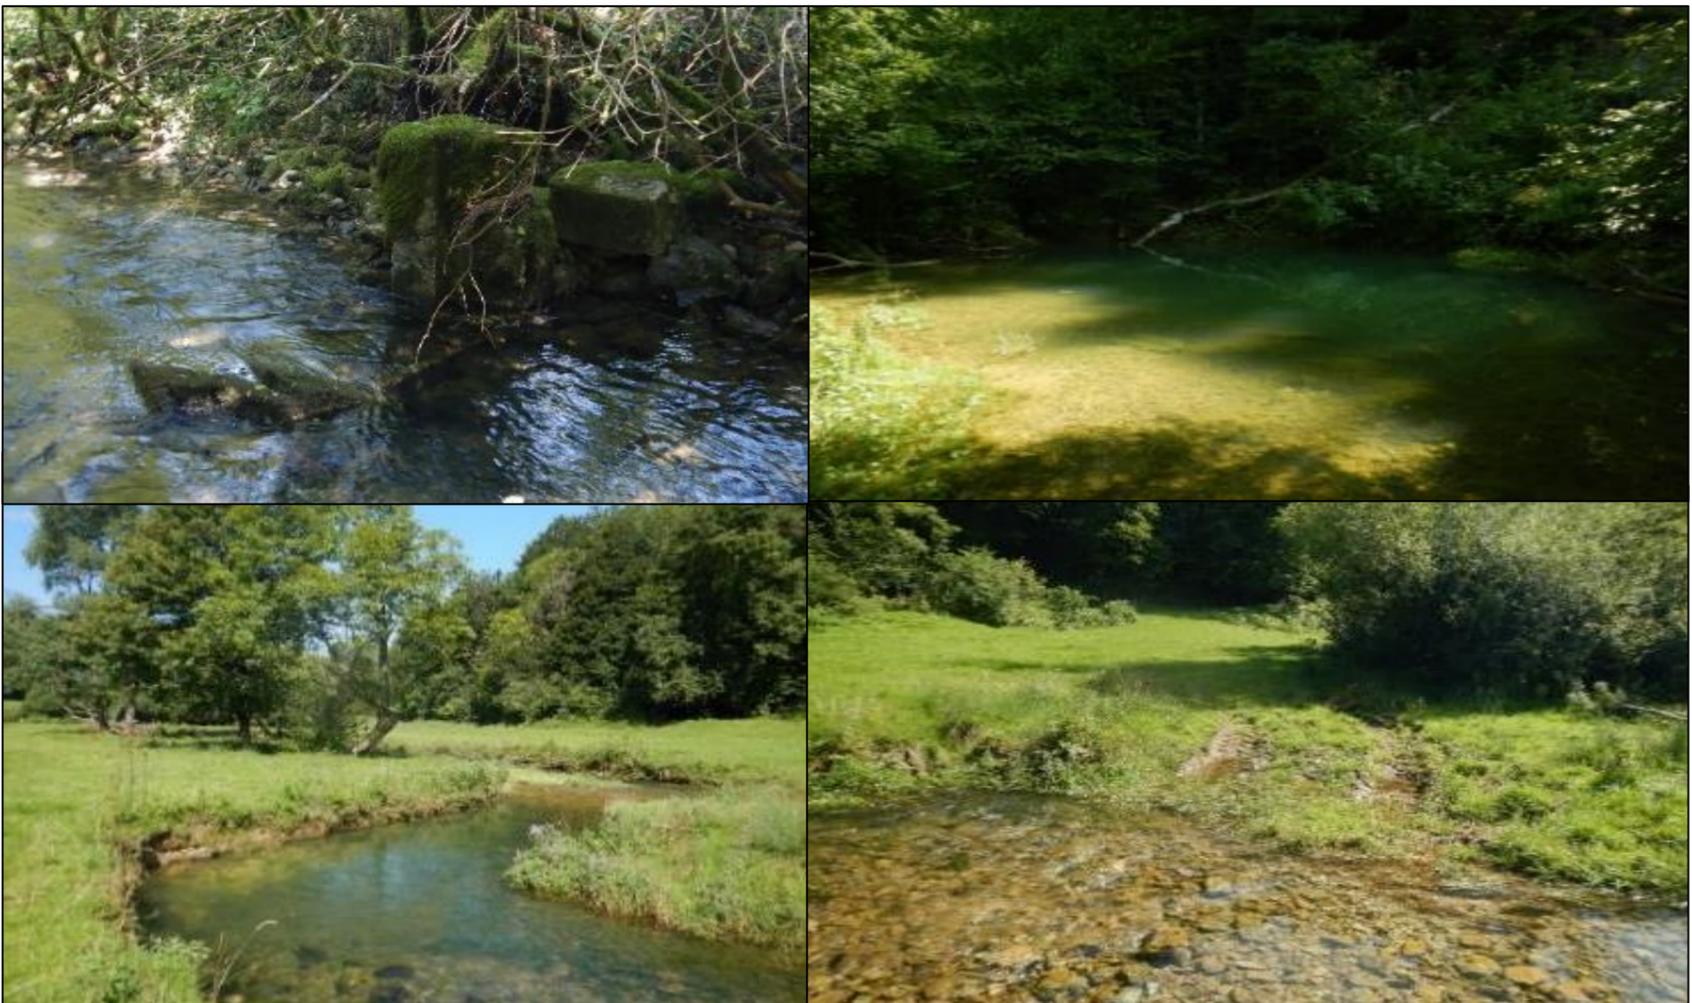
Fiche tronçon
A -1
De la Source de l'Audeux au remou du moulin de Creuse

Morphologie du lit mineur	
Tracé en plan	Rectiligne puis sinueux
Hauteur plein bord	0,5 - 1,0m
Largeur plein bord	2,0 - 6,0m
Hauteur d'eau	0,1 - 1,0m
Largeur du lit mouillé	2,0 - 4,0m
Typologie du tronçon (chenalisé > intermédiaire > naturel)	Naturel
Habitats et qualité des milieux	
Fonds	Naturel
Granulométrie et substrats	Graviers / Galets / Blocs
Végétation aquatique	Présence
Faciès d'écoulement	Radier / Mouille / Plat lentique
Encombrement du lit	Localisé
Abris piscicoles	Branchages / Racines / Végétation aquatique
Qualité physique	
Hétérogénéité	Moyenne
Attractivité	Moyenne
Connectivité	Bonne
Description du lit majeur	
Ripisylve	Eparse
Occupation du sol	Prairie de pâture / Forêt
Ouvrages / Continuité écologique	
Ouvrages	Restes d'ouvrages et protections de berges associées (lit mineur et lit majeur)
Continuité écologique du tronçon	Bonne
Fonctionnalité et impression générale du tronçon	
Linéaire enroché	12%
Stabilité (berges et lit)	Equilibre

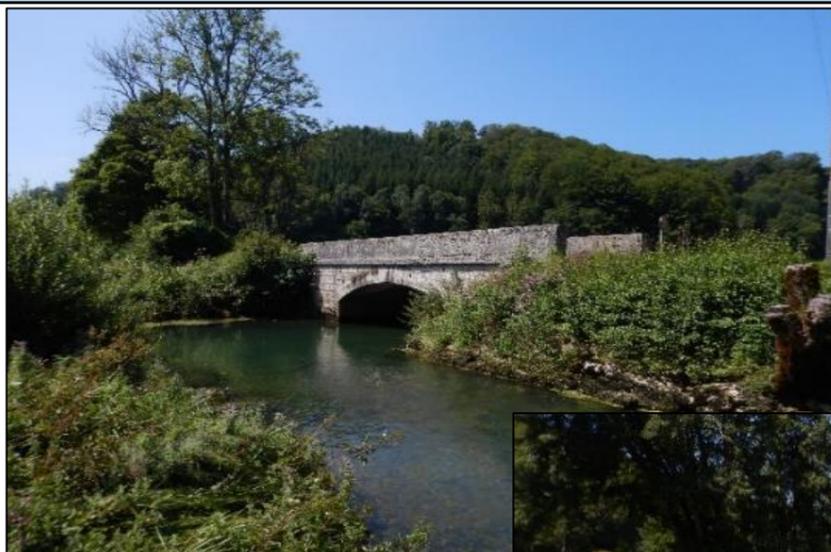
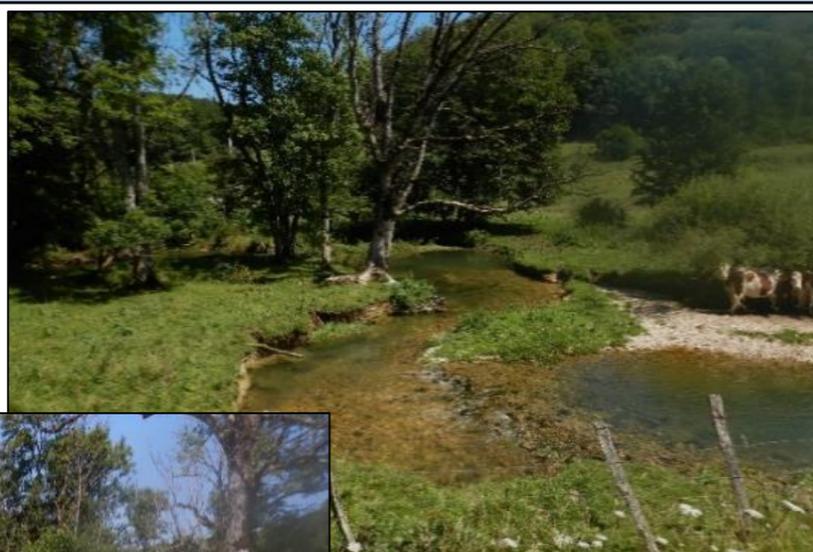
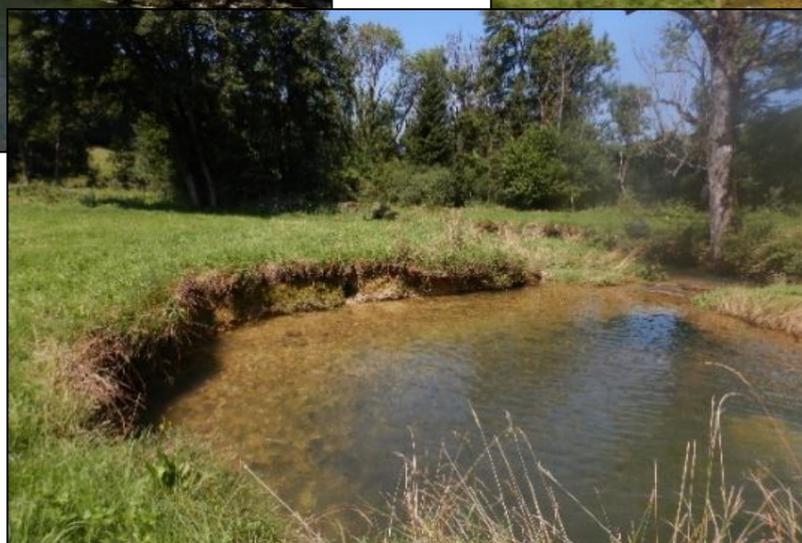
Fiche tronçon A-3 Du barrage du moulin de creuse au pont du moulin d'Avelle	
Morphologie du lit mineur	
Tracé en plan	Sinueux
Hauteur plein bord	0,5 - 1,5m
Largeur plein bord	5,0 - 9,0m
Hauteur d'eau	0,1 - 1,0m
Largeur du lit mouillé	3,0 - 9,0m
Typologie du tronçon (chenalisé > intermédiaire > naturel)	Naturel
Habitats et qualité des milieux	
Fonds	Naturel
Granulométrie et substrats	Graviers/Galets
Végétation aquatique	Absence
Faciès d'écoulement	Radier / Mouille / Plat lenticue
Encombrement du lit	Localisé
Abris piscicoles	Branchages/Racines
Qualité physique	
Hétérogénéité	Bonne
Attractivité	Moyenne
Connectivité	Bonne
Description du lit majeur	
Ripisylve	Eparse
Occupation du sol	Barrage du moulin de creuse / Rus de l'Audeux et Ru du moulin d'Avelle (rive gauche) / Prairies de fauche
Ouvrages / Continuité écologique	
Ouvrages	Barrage du Moulin de Creuse / Pont au niveau du Moulin d'Avelle (limite avale)
Continuité écologique du tronçon	Mauvaise

Fonctionnalité et impression générale du tronçon	
Linéaire enroché	6%
Stabilité (berges et lit)	Equilibre
Écoulements	Variables

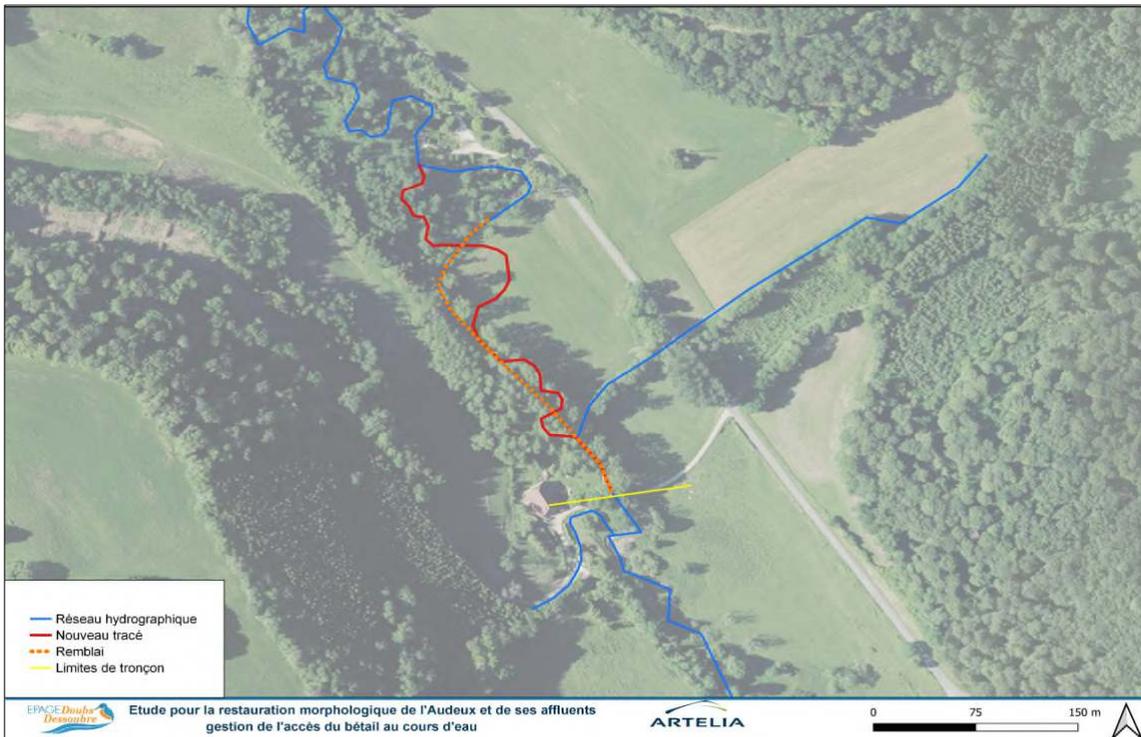
Linéaire restauré

Le linéaire concerné s'étend de l'aval du pont du moulin d'Avelle à la sortie du premier méandre soit environ 410m.

La géométrie du nouveau lit devra permettre une connectivité latérale satisfaisante (notion d'interfaces lit mouillé/ lit majeur). Il est donc important que le lit ne soit pas incisé et que l'emprise foncière disponible permette l'émergence de milieux humides connexes.

Dans le secteur où l'Audeux est perché, replacer le lit dans le talweg permet notamment de reconnecter le cours d'eau à sa nappe d'accompagnement et de reconnecter les milieux humides riverains.

Nature de l'intervention	Coût (HT)
Frais de chantier et travaux préparatoires (déboisement, mise hors d'eau, batardage, etc.)	15 000 €
Terrassements	80 000 €
Plantations	5 000 €
Divers et imprévus (12%)	8 000 €
Maîtrise d'œuvre d'exécution (~8%)	8 500 €
Total (€HT)	116 500 €

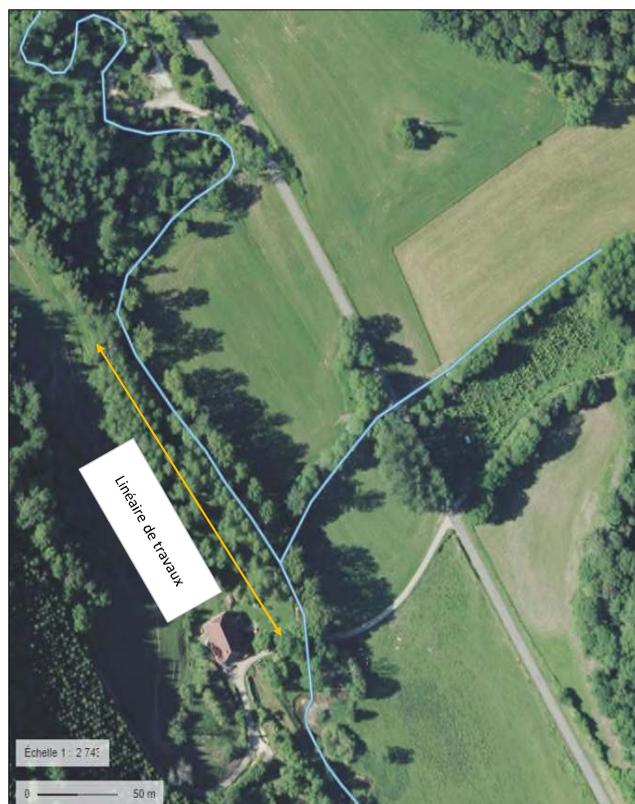
Linéaire restauré

Le linéaire concerné s'étend du pont du moulin d'Avelle au premier seuil piscicole soit environ 215ml. Ce sous-tronçon présente une qualité physique très dégradée qu'il convient de restaurer, même si le reméandrement n'est pas envisageable.

Ce présent scénario est proposé dans l'hypothèse où le précédent scénario ne serait pas envisageable, pour des raisons de maîtrise foncière notamment. L'opération consiste à remodeler le lit du cours d'eau afin de restaurer les habitats aquatiques et riverains du pont du moulin d'Avelle au premier seuil piscicole, soit sur 215 ml.
