Etude pour la restauration morphologique de l'Audeux et de ses affluents

Programme pluriannuel de travaux

PHASE 1 : DIAGNOSTIC ET AVANT-PROJET SOMMAIRE

EPAGE Doubs Dessoubre

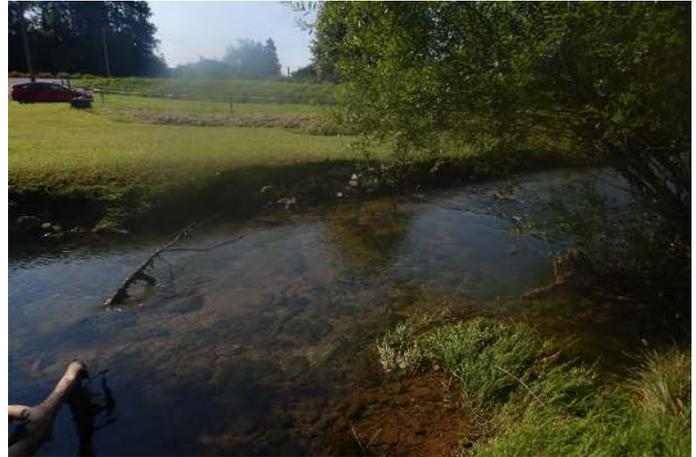
Rivière	Audeux	Qualité physique du tronçon associé	Mauvaise
Commune(s)	Bremondans	Priorité de l'action	Prioritaire
Enjeux et objectifs de restauration		Photographie du tronçon à restaurer

Le niveau d'ambition R1 est retenu pour la restauration morphologique du tronçon ce qui correspond à une modification de la géométrie du lit sans modification significative de l'emprise foncière. Le niveau d'ambition supérieur n'est pas envisagé car l'étude des documents historiques (carte de cassini et de l'état major) a mis en évidence un tracé du lit historique semblable au tracé actuel. Des travaux de reméandrement ne semblent donc pas pertinents pour ce secteur.

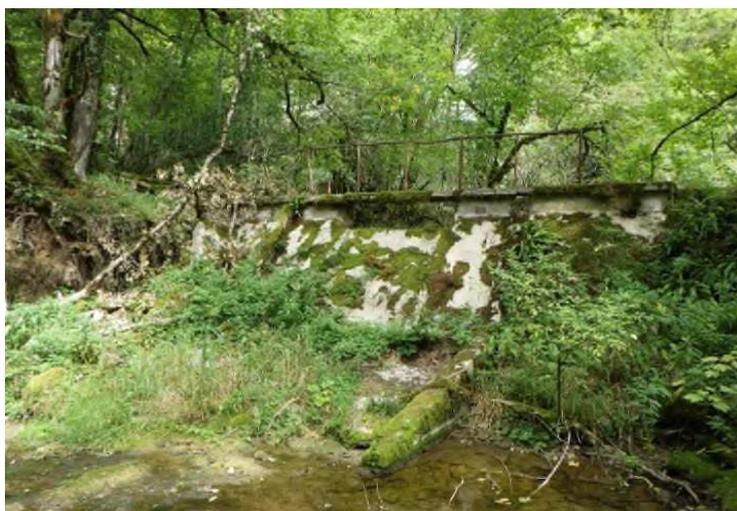
Photographie de l'ouvrage

L'accès difficile à la zone sera l'un des enjeux majeurs de cette action.

Effacement de l'ouvrage et des fondations associées.

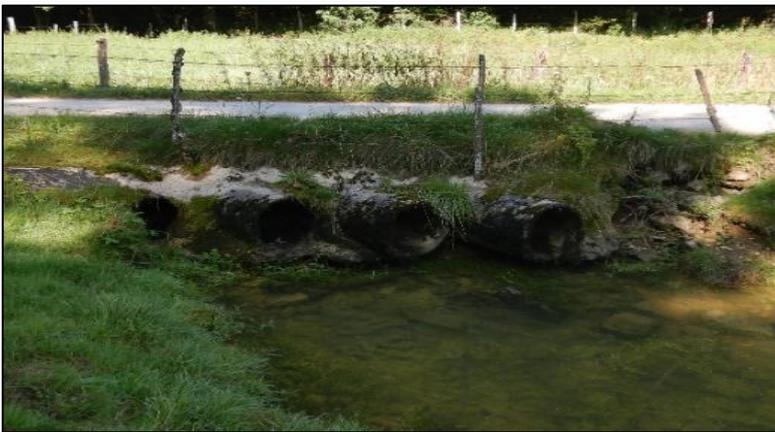
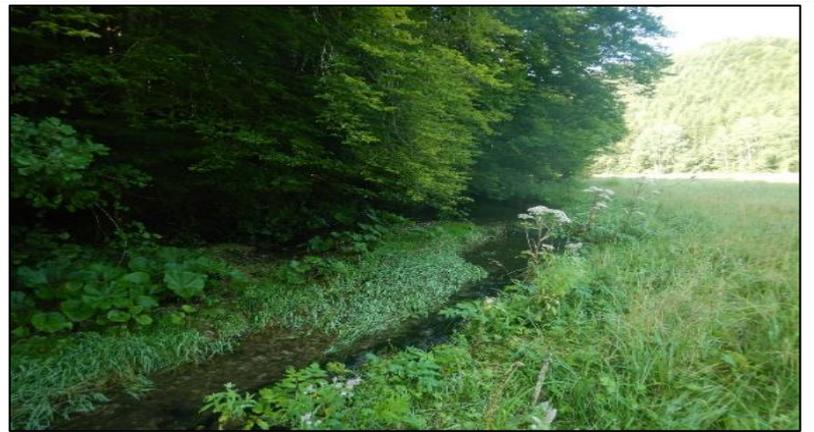
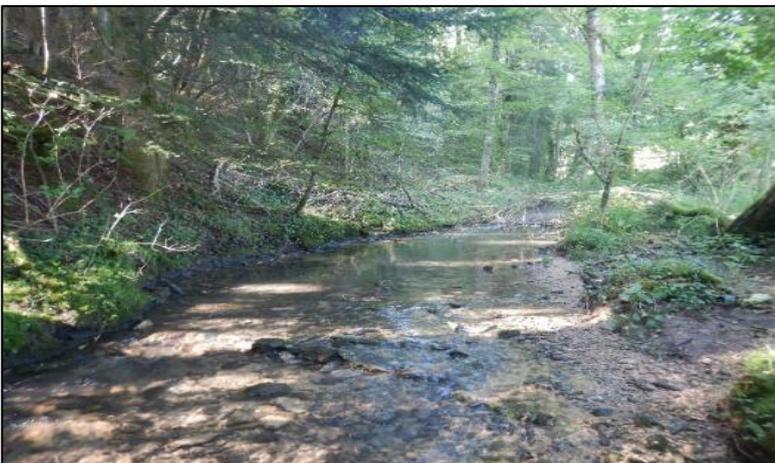
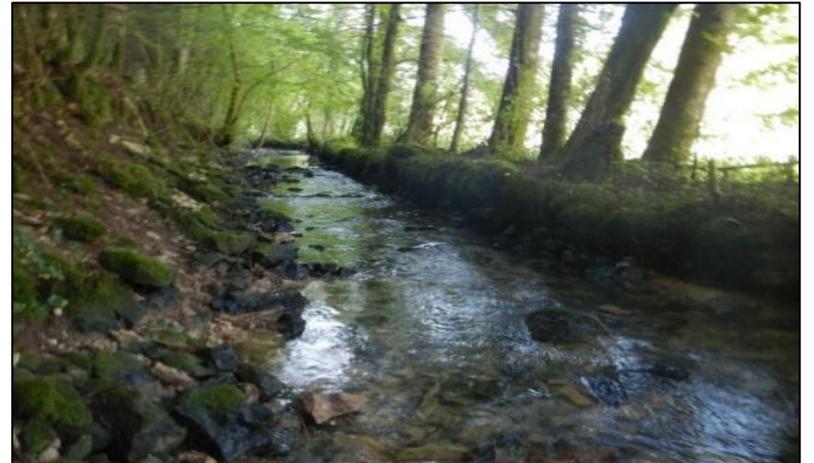
Photographies caractéristiques

**Fiche tronçon
RC-1**

Morphologie du lit mineur	
Tracé en plan	Rectiligne
Hauteur plein bord	0,1 - 2,5m
Largeur plein bord	2,0 - 6,0m
Hauteur d'eau	0,1 - 1,0m
Largeur du lit mouillé	2,0 - 4,0m
Typologie du tronçon (chenalisé > intermédiaire > naturel)	Intermédiaire
Habitats et qualité des milieux	
Fonds	Localement pavés et colmatés
Granulométrie et substrats	Graviers / Galets/ Blocs
Végétation aquatique	Présente
Faciès d'écoulement	Plats lenticques / Plats courants
Encombrement du lit	Localisé
Qualité physique	
Hétérogénéité	Moyenne
Attractivité	Limitée
Connectivité	Moyenne
Description du lit majeur	
Ripisylve	Eparse
Occupation du sol	Forêt (rive droite) / Prairie de fauche (rive gauche)
Ouvrages / Continuité écologique	
Ouvrages	Passage busé
Continuité écologique du tronçon	Limitée
Fonctionnalité et impression générale du tronçon	
Linéaire enroché	4%
Écoulements	Variables

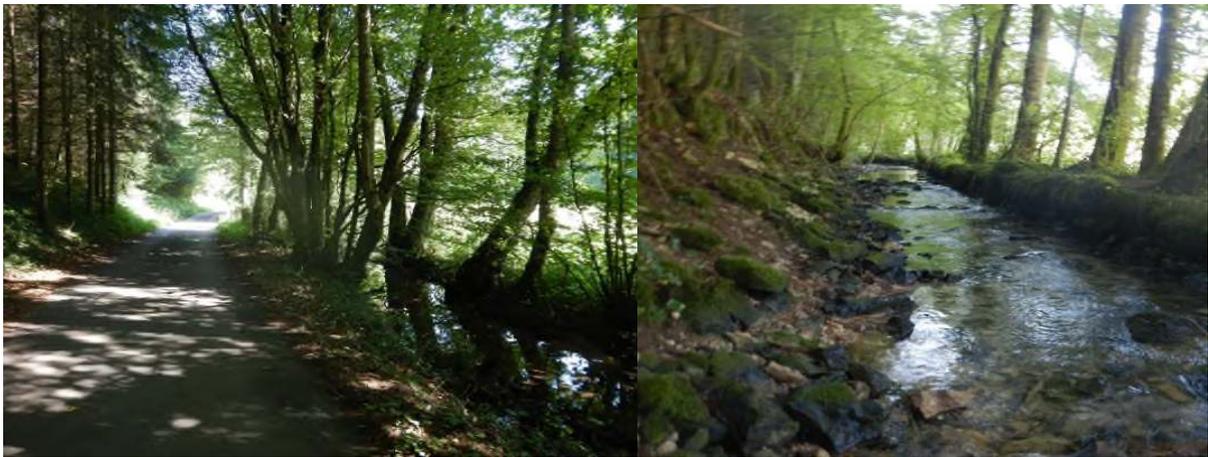
Photographie du tronçon à restaurer

De plus, le ruisseau de Creuse subit des étiages sévères : l'une des sources et le tronçon amont du bras rive droite à sec lors de la prospection de terrain.

Le linéaire concerné sur le secteur amont du Ruisseau de Creuse où ce dernier est divisé en deux bras.

Le nouveau lit étant plus étroit que le lit actuel, les volumes de remblais nécessaires au comblement du lit actuel seront supérieurs aux volumes de déblais liés à la création du nouveau lit. De plus, deux lits doivent être comblés et un seul nouveau lit serait créé. Pour le lit du bras rive droite, il est éventuellement possible de ne combler que les 320m à l'aval direct de la jonction avec le nouveau lit (création d'une annexe), à défaut, le lit sera comblé à l'aide de matériaux d'apport. Concernant le lit rive gauche, il sera remblayé sur environ 370m en amont de la jonction avec le nouveau lit. Une source est présente en rive gauche dans la zone forestière, actuellement connectée avec le bras rive gauche. Une connexion entre cette source et le nouveau lit devra être aménagée par le biais d'une buse.

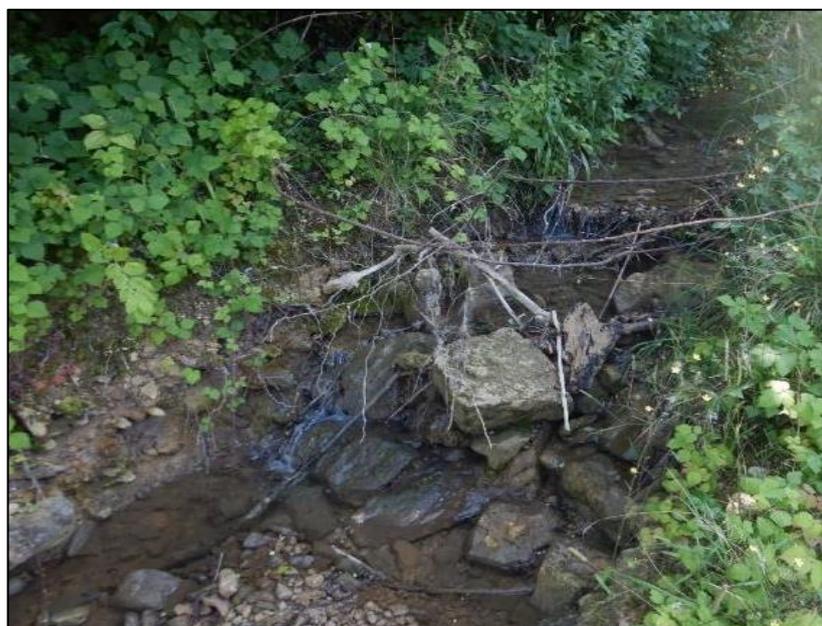
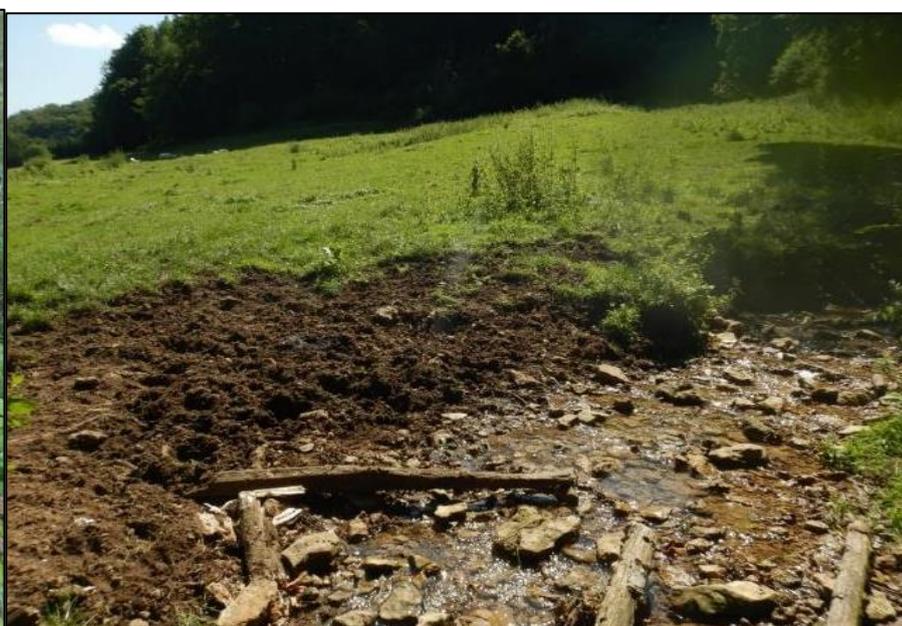
Photographies caractéristiques

Fiche tronçon RMA	
Morphologie du lit mineur	
Tracé en plan	Légèrement sinueux
Hauteur plein bord	0,1 - 0,8m
Largeur plein bord	1,0 - 2,5m
Hauteur d'eau	0,3 - 0,8m
Largeur du lit mouillé	0,8 - 1,5m
Typologie du tronçon (chenalisé > intermédiaire > naturel)	Intermédiaire
Habitats et qualité des milieux	
Fonds	Naturel
Granulométrie et substrats	Graviers / Blocs
Végétation aquatique	Absente
Faciès d'écoulement	Plats courants / Chute / Plats lenticues
Encombrement du lit	Localisé
Qualité physique	
Hétérogénéité	Bonne
Attractivité	Bonne
Connectivité	Moyenne
Description du lit majeur	
Ripisylve	Eparse
Occupation du sol	Route (rive gauche) / Forêt et prairie de pâture (rive droite)
Ouvrages / Continuité écologique	
Ouvrages	Dalot
Continuité écologique du tronçon	Bonne
Fonctionnalité et impression générale du tronçon	
Linéaire enroché	84%
Écoulements	variables

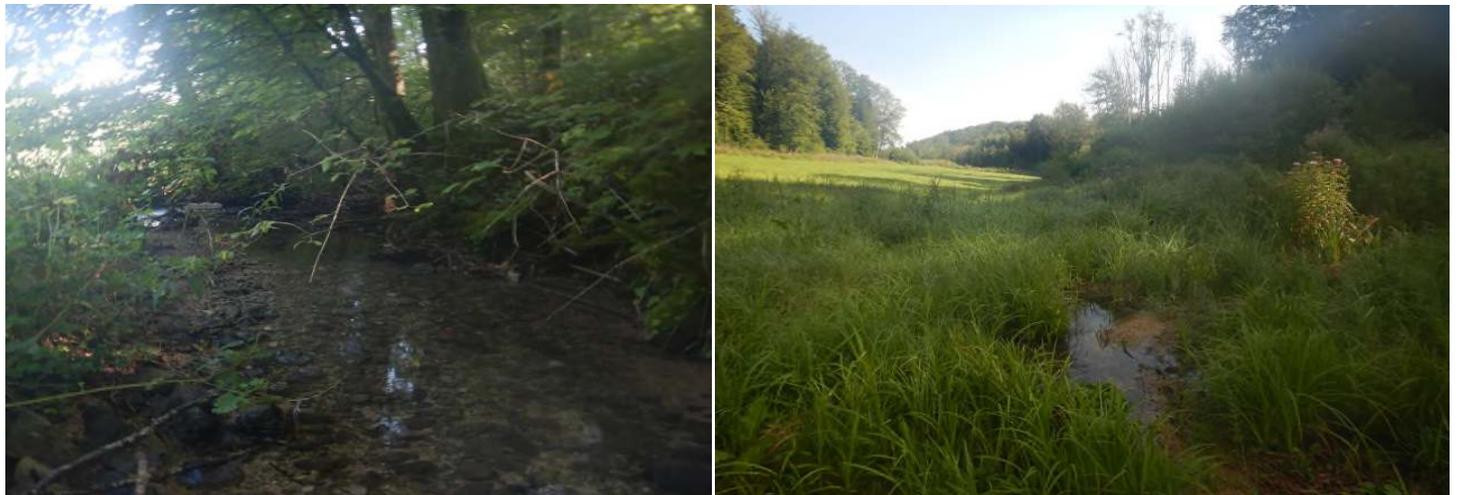
Photographie du tronçon à restaurer

Dans le tronçon amont du Cesserot, ce dernier a été rectifié en bordure de parcelle agricole. Cela est visible car le ruisseau change brutalement de trajectoire pour rejoindre le fond de vallée au milieu du champ. Replacer le lit du Cesserot dans le talweg permet notamment de reconnecter le cours d'eau à sa nappe d'accompagnement.

Le linéaire concerné est le tronçon en sortie de forêt sur 155m.

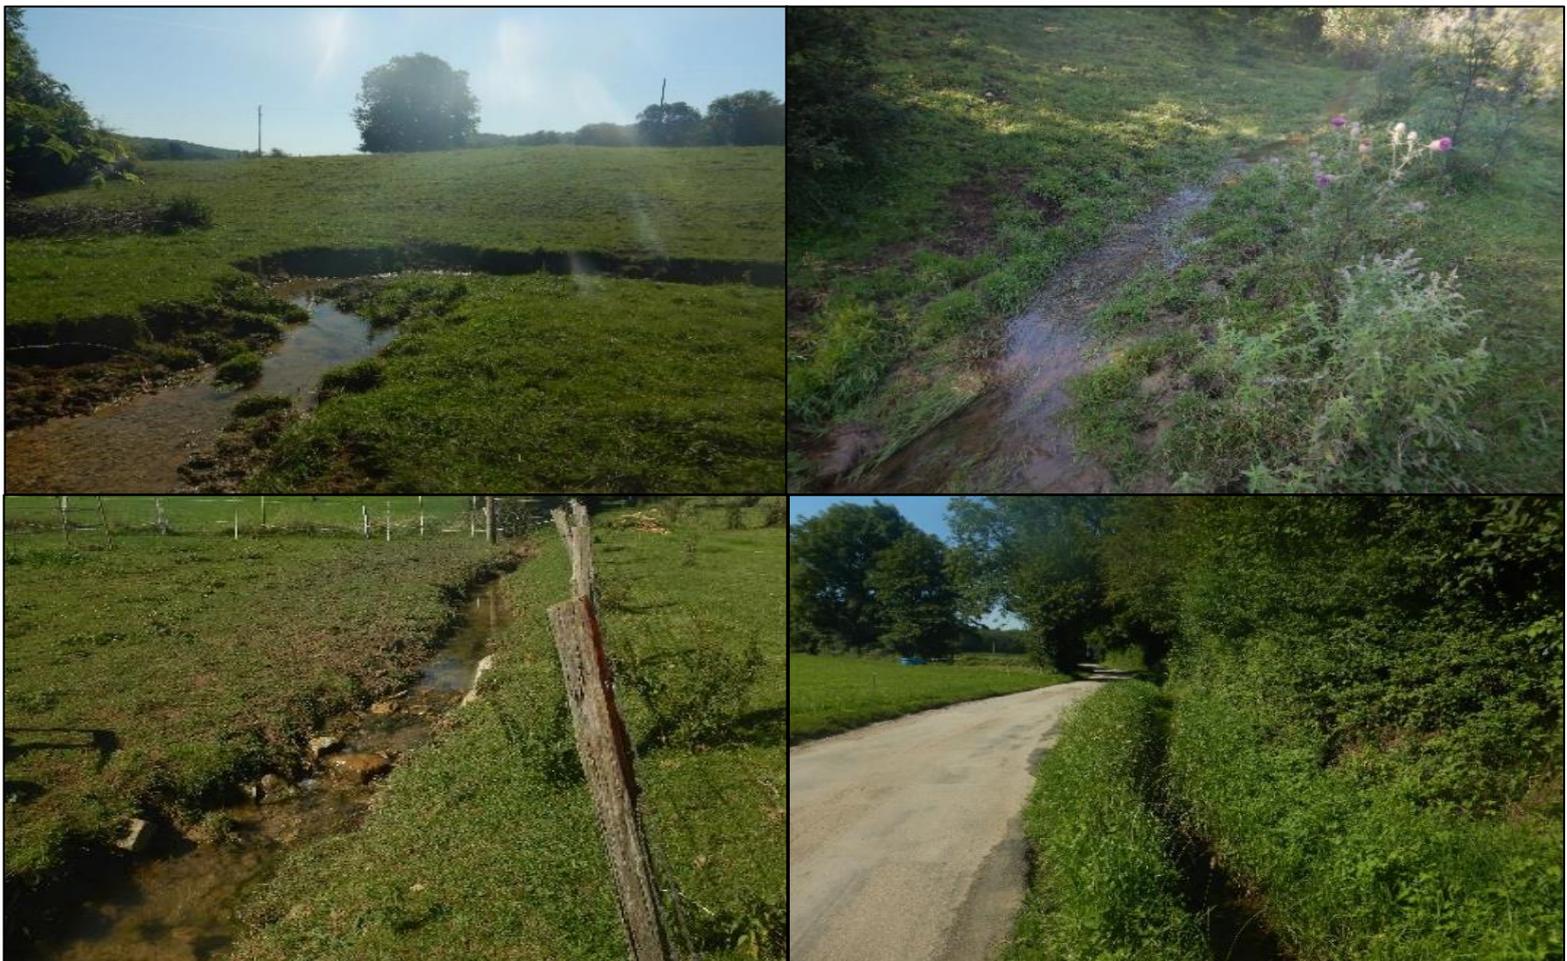
Photographies caractéristiques

Fiche tronçon
Cesserot aval

Morphologie du lit mineur	
Tracé en plan	Rectiligne
Hauteur plein bord	0,2 - 1,5m
Largeur plein bord	0,8 - 4,0m
Hauteur d'eau	0,1 - 0,8m
Largeur du lit mouillé	0,8 - 3,0m
Typologie du tronçon (chenalisé > intermédiaire > naturel)	Intermédiaire
Habitats et qualité des milieux	
Fonds	Colmatés
Granulométrie et substrats	Limons / Gravier / Galets / Blocs
Végétation aquatique	Présente
Faciès d'écoulement	Plat courants / Plats lenticules
Encombrement du lit	Localisé
Qualité physique	
Hétérogénéité	Moyenne
Attractivité	Limitée
Connectivité	Bonne
Description du lit majeur	
Ripisylve	Eparse
Occupation du sol	Prairie de pâture
Ouvrages / Continuité écologique	
Ouvrages	Buses
Continuité écologique du tronçon	Bonne
Fonctionnalité et impression générale du tronçon	
Linéaire enroché	23%
Écoulements	Variables

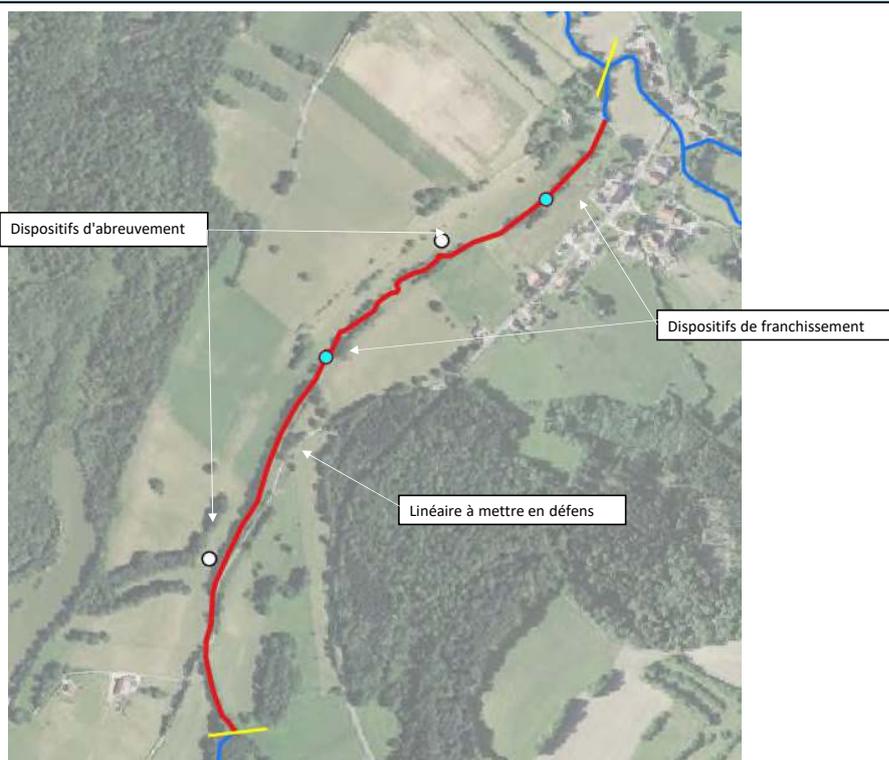
Localisation des aménagements

Ces perturbations peuvent être limitées par des aménagements simples et souvent peu coûteux, qui sont détaillés dans la présente fiche.

Action	Objectifs	Incidences et contraintes potentielles	Linéaire concerné (ml)	Coût (€HT)
Mise en défens des berges (clôture barbelée double rangée à environ 5.00 m du haut de berge)	Limiter l'abrouissement des berges et leur désstabilisation, limiter l'accès au cours d'eau et le colmatage des fonds	Diminution des surfaces exploitées	1410	30000
Mise en place de système d'abreuvement	Limiter l'accès au cours d'eau et le colmatage des fonds	Mise en œuvre potentiellement complexe en cas de cheptel important (10 à 15 bovins max par pompe)	1	800
		Installation uniquement sur les cours d'eau de pente >1%		1500
Création d'un point de franchissement. Préférentiellement sous forme de passerelle	Limiter l'accès au cours d'eau et le colmatage des fonds	-	2	40000
Total (€HT)				71500

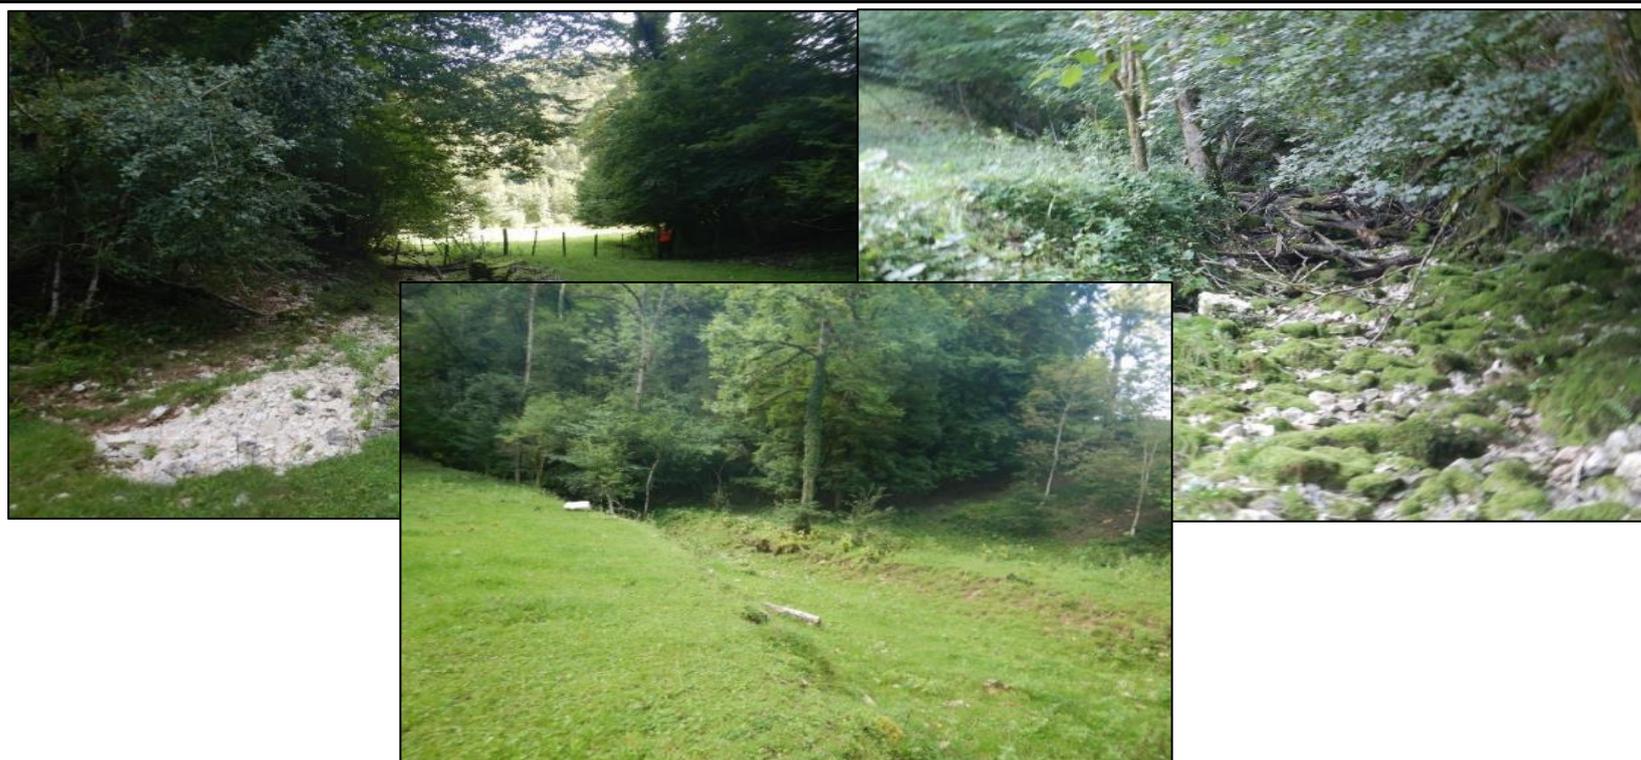
Photographies caractéristiques

Fiche tronçon RGrD	
Morphologie du lit mineur	
Tracé en plan	Sinueux
Hauteur plein bord	0,5 - 0,8m
Largeur plein bord	2,0 - 3,0m
Hauteur d'eau	à sec
Largeur du lit mouillé	à sec
Typologie du tronçon (chenalisé > intermédiaire > naturel)	Intermédiaire
Habitats et qualité des milieux	
Fonds	Naturels
Granulométrie et substrats	Galets / Blocs
Qualité physique	
Hétérogénéité	/
Attractivité	/
Connectivité	/
Description du lit majeur	
Ripisylve	Eparse
Occupation du sol	Prairie de fauche / Prairie de pâture
Ouvrages / Continuité écologique	
Ouvrages	Aucun
Continuité écologique du tronçon	Bonne
Fonctionnalité et impression générale du tronçon	
Linéaire enroché	8%
Problématiques majeures	
1 - Déficit de ripisylve	Un déficit de ripisylve crée des milieux ouverts pouvant avoir un impact sur la qualité physique notamment sur la thermie de l'eau.
2 - Chenalisation	Des enrochements sont présents localement et limitent localement l'érosion latérale et la dynamique naturelle du ruisseau.

Pistes de restauration	
1 - Déficit de ripisylve	La plantation d'essences locales et adaptées au milieu est recommandée afin de reconstituer un cordon rivulaire continu.
2 - Chenalisation	En l'absence d'enjeu particulier dans les secteurs enrochés, il est préconisé d'enlever les enrochements pour laisser un espace de liberté au cours d'eau.

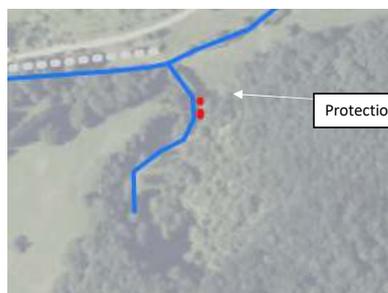
Localisation des aménagements

Protections latérales à enlever

Les protections de berges qui ne sont pas liées à un enjeu majeur (ex: confortement de la route) peuvent être démantelées afin de laisser un espace de liberté au cours d'eau plus important.

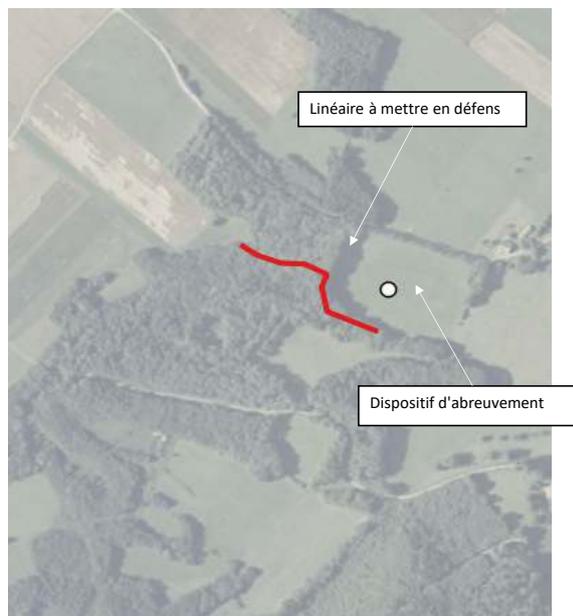
Localisation des aménagements

Ces perturbations peuvent être limitées par des aménagements simples et souvent peu coûteux, qui sont détaillés dans la présente fiche.

Action		Objectifs	Incidences et contraintes potentielles	Linéaire concerné (ml)	Coût (€HT)
Mise en défens des berges (clôture barbelée double rangée à environ 5.00 m du haut de berge)		Limiter l'abrouissement des berges et leur déstabilisation, limiter l'accès au cours d'eau et le colmatage des fonds	Diminution des surfaces exploitées	292	6000
Mise en place de système d'abreuvement	Pompe à nez	Limiter l'accès au cours d'eau et le colmatage des fonds	Mise en œuvre potentiellement complexe en cas de cheptel important (10 à 15 bovins max par pompe)	1	800
	Pompe gravitaire		Installation uniquement sur les cours d'eau de pente >1%		1500
				Total (€HT)	7500
