Etude pour la restauration morphologique des ruisseaux de Sancey

PHASE 1 : DIAGNOSTIC ET AVANT-PROJET SOMMAIRE

EPAGE Doubs Dessoubre

PHASE 1 : Diagnostic et APS

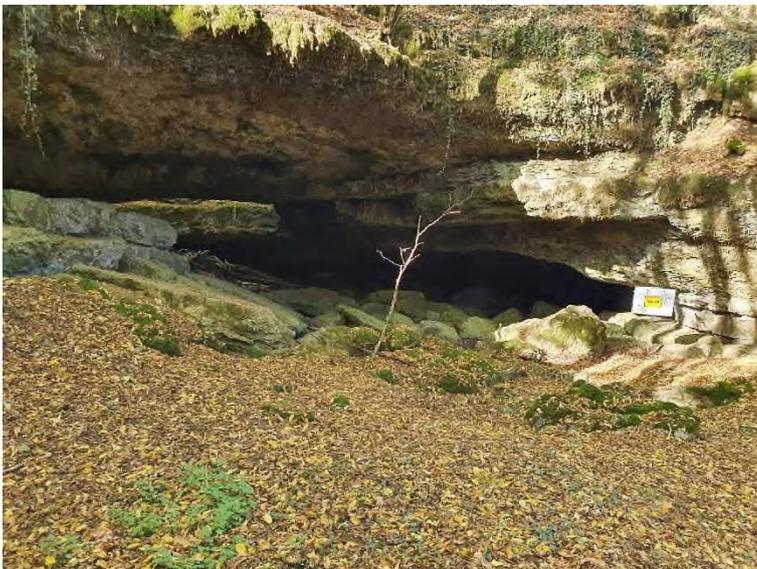
Figure 8 – Entrée du Puits Fnoz

- **Puits Fenoz.** C'est certainement le gouffre le plus emblématique du secteur. Il est connu depuis des temps immémoriaux et, fait exceptionnel, est indiqué sur la carte de Cassini. Il constitue l'exutoire principal du bassin versant. Sans son existence et celle des autres pertes avoisinantes (voir plus bas), le secteur de Chazot et Orve serait occupé par un vaste lac de plus de 15 m de profondeur, remontant jusqu'à la cote 475, et se déversant dans la vallée des Alloz en suivant la RD 21. La partie visitable du gouffre présente deux puits d'une profondeur totale d'environ 40 m. Le gouffre a fait l'objet de différentes campagnes de pompage menées par des spéléologues pour vider les siphons (1989, 1990). Ces explorations ont permis d'accéder à une galerie horizontale d'environ 180 m de long comportant 4 siphons. Dans des zones plus étroites de la galerie, des bouchons d'embâcles divers se forment (morceaux de bois, roues, bidons en plastique...). Par ailleurs, le gouffre collecte des eaux usées en provenance de Chazot. Les eaux infiltrées au puits Fenoz ressortent à la source bleue de Cusance ;

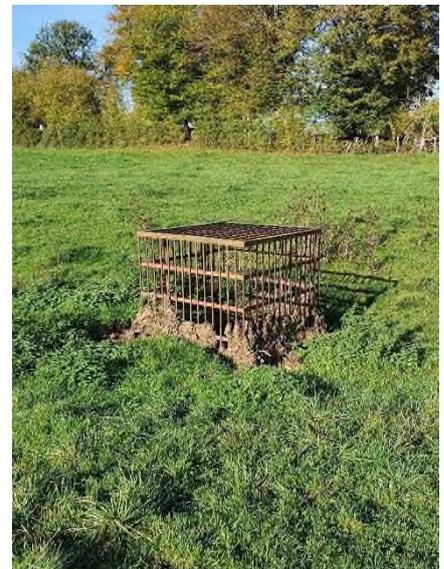
Figure 9 – Tête de la perte des Pommiers

- **Perte des Pommiers.** Elle est située dans le fond du vallon du Buhin, à 180 m au Sud-Est du puits Fenoz. Elle a été découverte en juin 1990 en marge des recherches spéléologiques sur ce dernier. Elle a été aménagée à cette époque pour infiltrer une partie des eaux du Buhin : désobstruction, mise en place d'une buse de soutènement en tête et d'une grille pour retenir les embâcles. Sa profondeur totale est de 45 m. Ses eaux rejoignent celles du Puits Fenoz juste à l'amont du dernier siphon ;

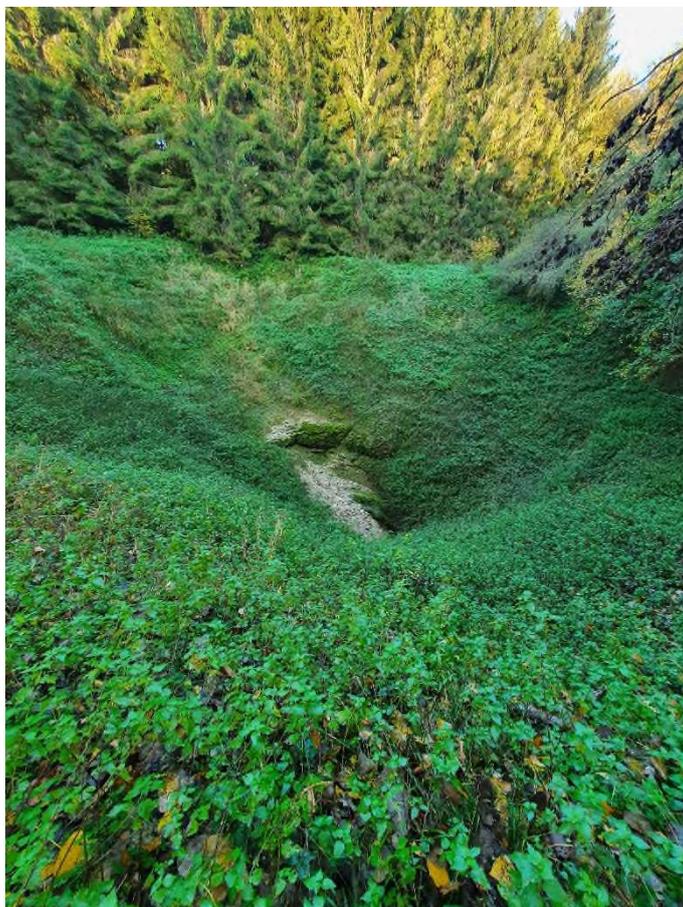
Figure 10 – Puits des Alloz

- **Puits des Alloz.** Ce gouffre est situé à 3,3 km à l'Ouest du puits Fenoz et 4,6 km à l'Est de la source bleue de Cusance, en tête du vallon des Alloz. En surface, il a la forme d'un entonnoir de 25 m de diamètre et 20 m de profondeur. Il s'agit d'une sorte de « cheminée d'équilibre » sur le réseau reliant le puits Fenoz à la source. En temps normal, l'eau s'écoule dans une galerie à 25 m de profondeur sous le sol (altitude environ 370 m). En période de forte crue, l'eau en provenance du puits Fenoz déborde du Creux des Alloz et forme un torrent temporaire à l'aval de celui-ci. Dans ces conditions, la pente de la ligne d'eau est de 1,8 % entre le puits Fenoz et le puits des Alloz, et de 1,5 % entre le puits des Alloz et la source Bleue ;

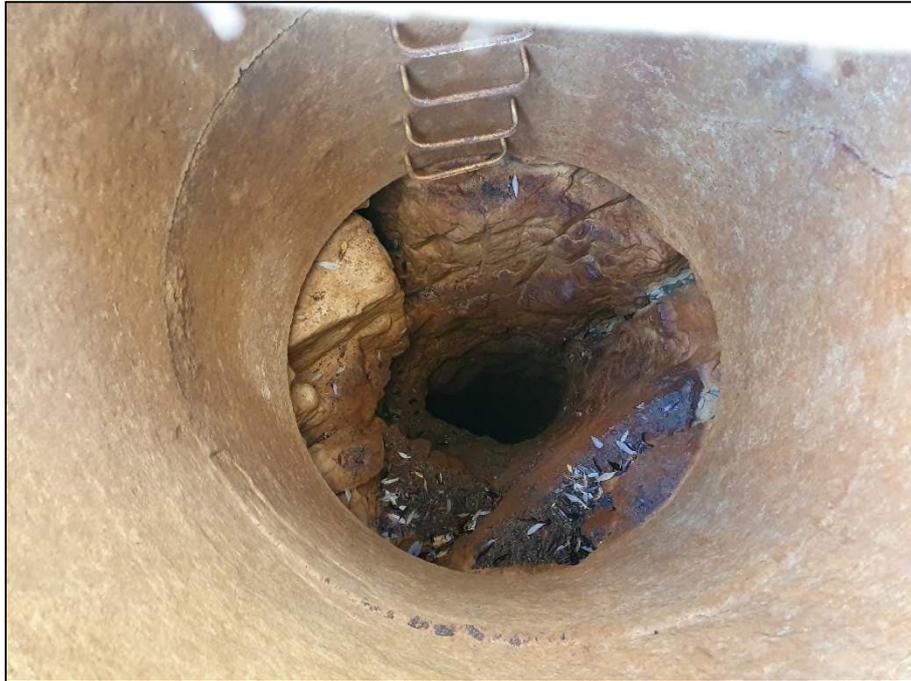
Figure 11 – Intérieur d'une des pertes de la Lavière

- **Pertes de la Lavière.** Il s'agit de 3 gouffres s'ouvrant directement dans le lit du ruisseau de Buhin, entre les ponts de la RD 464 et de la RD 21. Ils ont fait l'objet d'un aménagement au début de 1991, visant à y favoriser l'infiltration : désobstruction de surface, mise en place de buses de soutènement, grille de protection contre l'introduction d'embâcle. Il existe encore dans ce secteur des pertes ponctuelles non aménagées et des pertes diffuses.

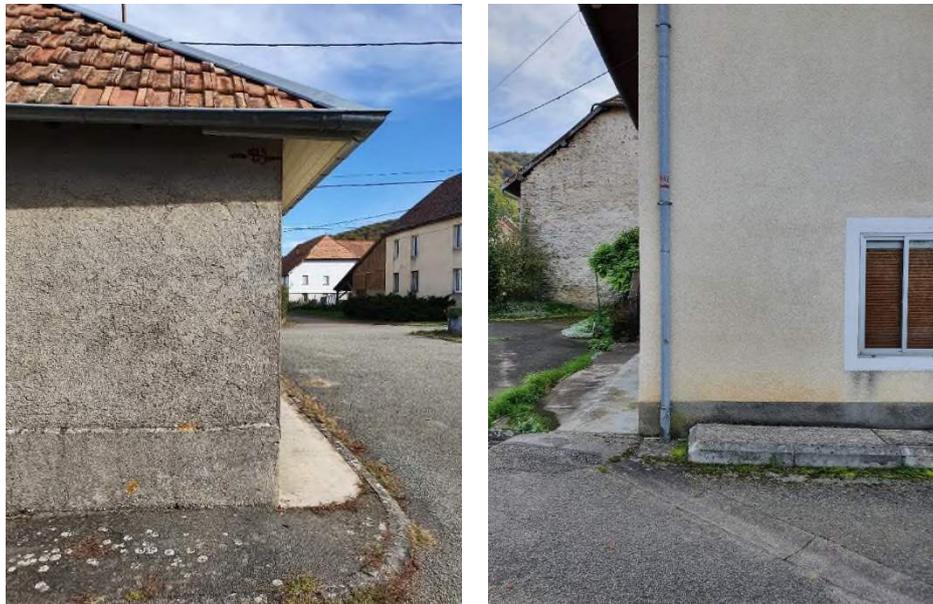
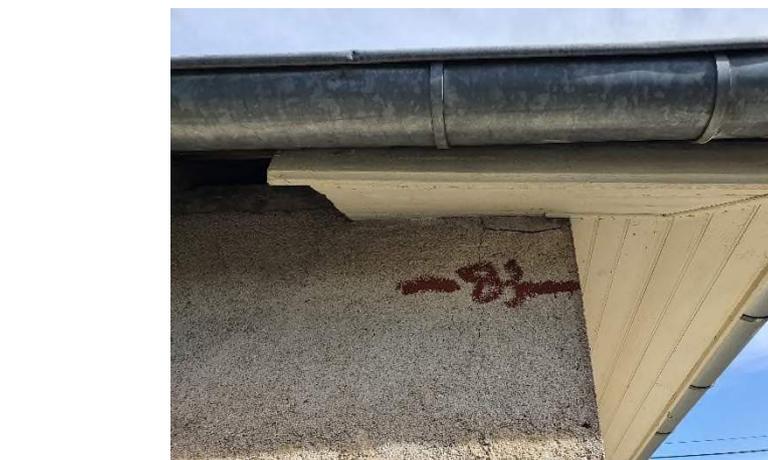
Figure 16 – Marquage de lignes d'eaux concernant les inondations de 1983 sur la commune d'Orve

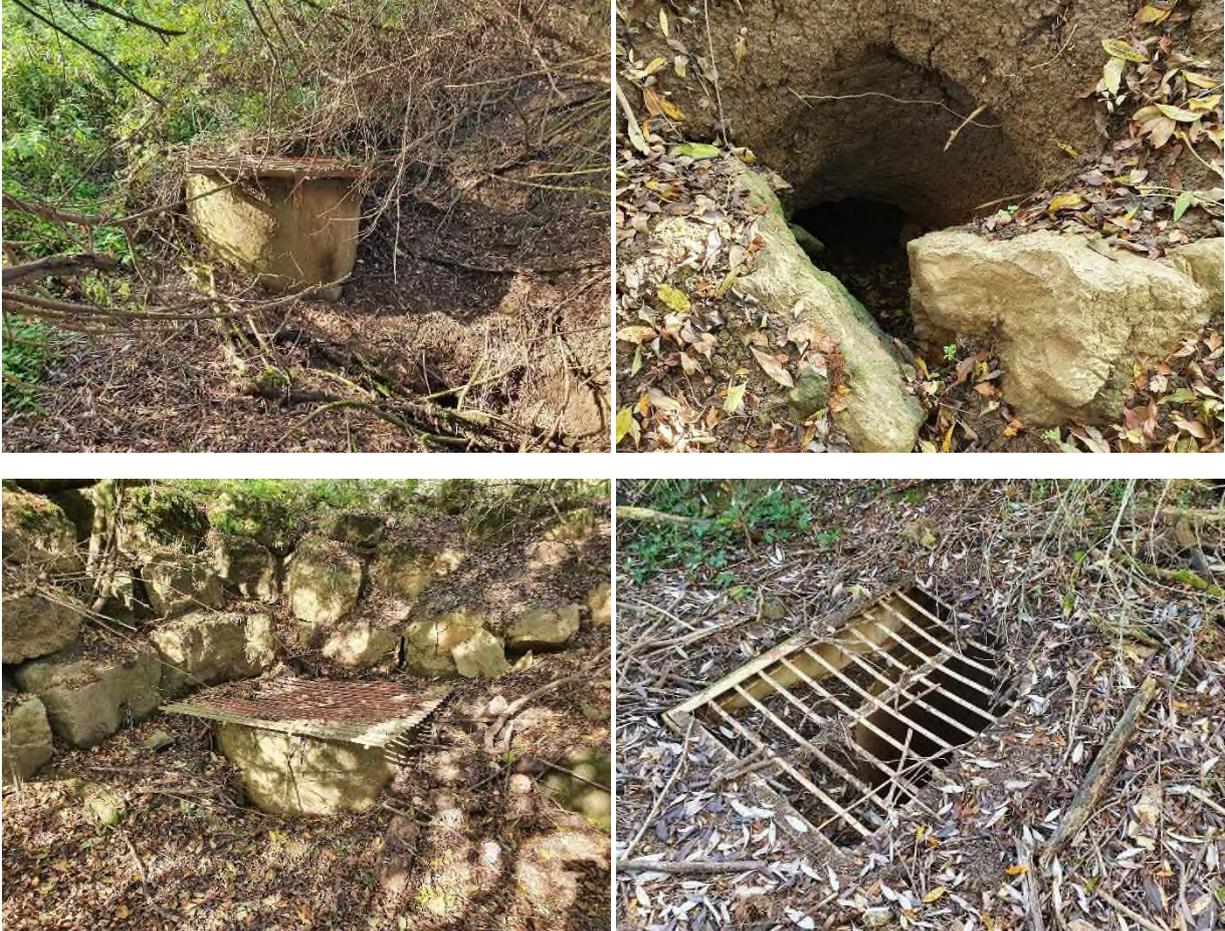
Figure 17 – Travaux d'aménagements de la perte des Lavières de 1991 (photos du 19/10/2022)

Au début de 1991, des travaux d'aménagement et d'agrandissement des pertes karstiques déjà présentes au niveau de « la perte des Lavières » ; zone entre la RD464 et la RD21 sur le ruisseau du Buhin (Cf. figure suivante) ; ont été réalisés afin de dévier une partie plus importante des eaux du bassin versant vers la source Noire du Cusancin. Ces travaux ont permis d'atténuer les crues sur la durée et l'importance de celles-ci sans pour autant les éviter complètement.

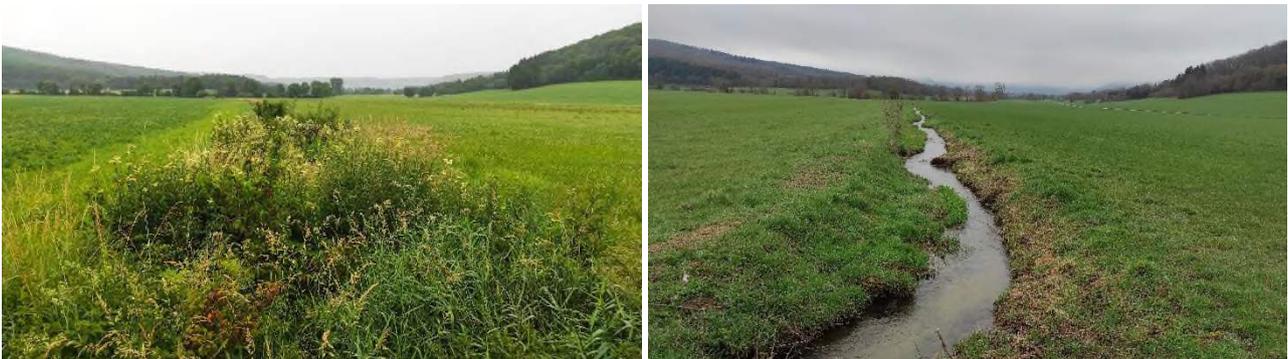
- **Point 1** : ruisseau d'Hautpré, tronçon rectifié et sans ripisylve, mais ne présentant pas de longues périodes d'assec ;

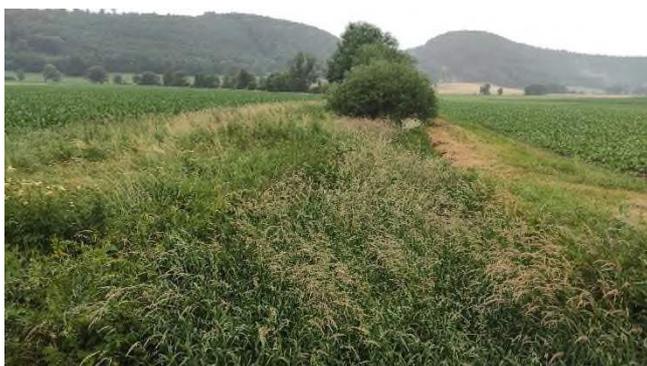
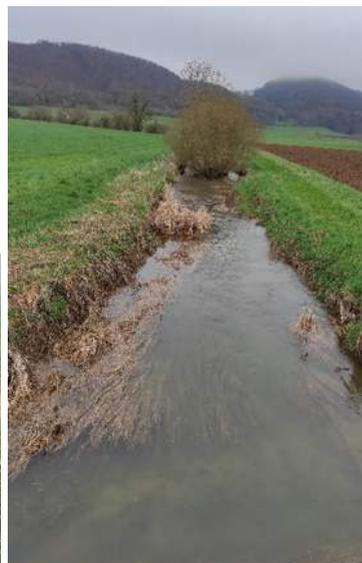
- **Point 2** : Buhin, à proximité du pont de la route départementale, présentant des assecs récurrents (localisation de l'ancienne station hydrométrique U2419110) ;

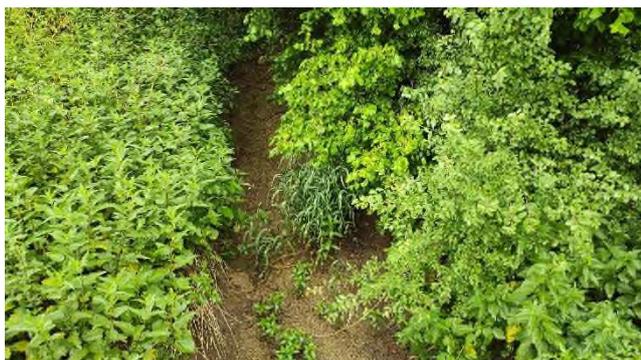
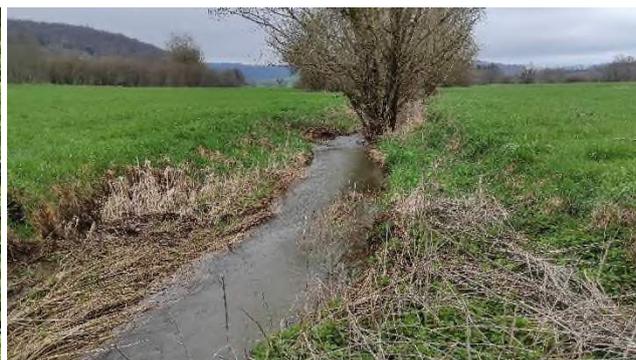
- **Point 3** : Voïtre aval, tronçon rectifié présentant des assecs récurrents ;

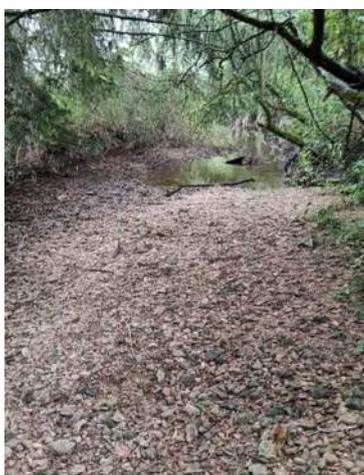
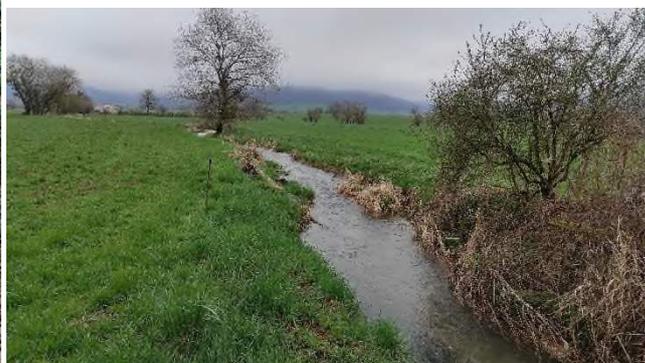
- **Point 4** : Voître aval étang et aval rejet station d'épuration, tronçon rectifié présentant des assecs récurrents, qualité précédemment investiguée par le Département du Doubs en 2021 ;

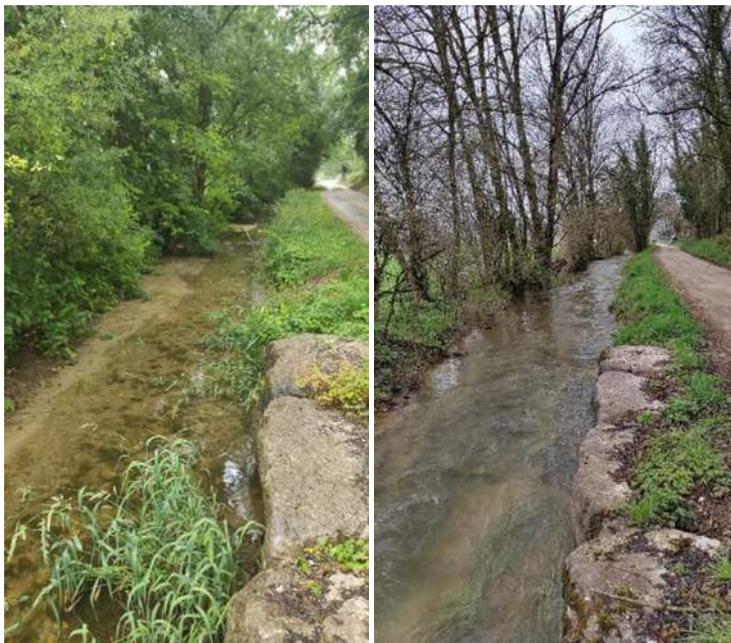
- **Point 5** : Voître amont étang, tronçon rectifié ne présentant pas d'assèchement prolongé ;

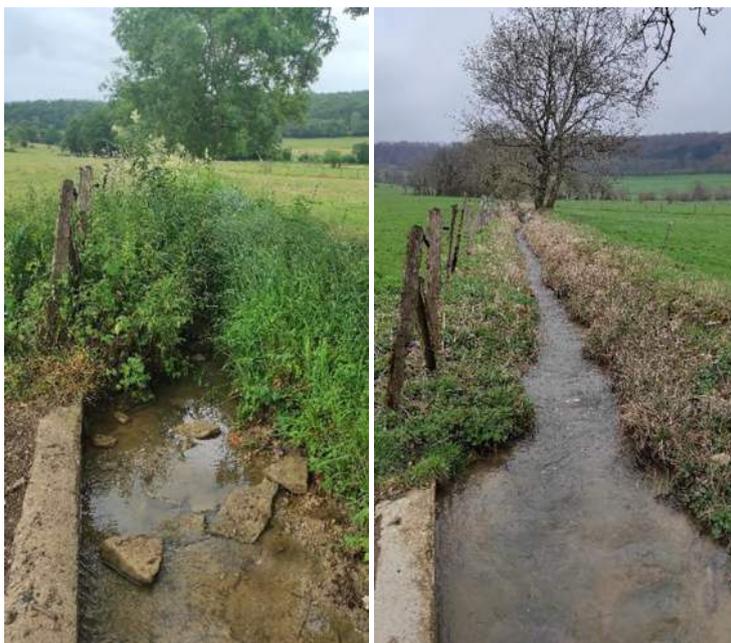
- **Point 6** : Raie Jeanmoulot, rectifié mais ne présentant pas d'assèchement ;

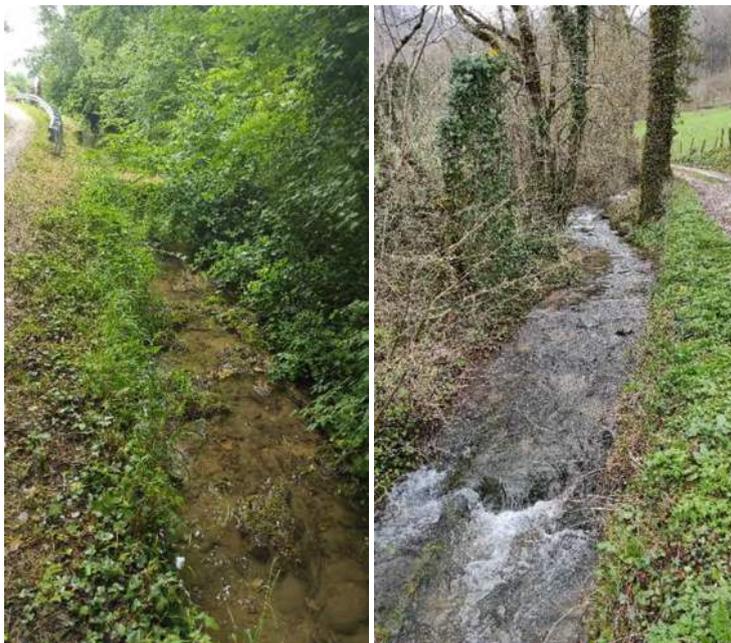
- **Point 7** : Ruisseau du Dard, forte pente, pas d'assèchement ;

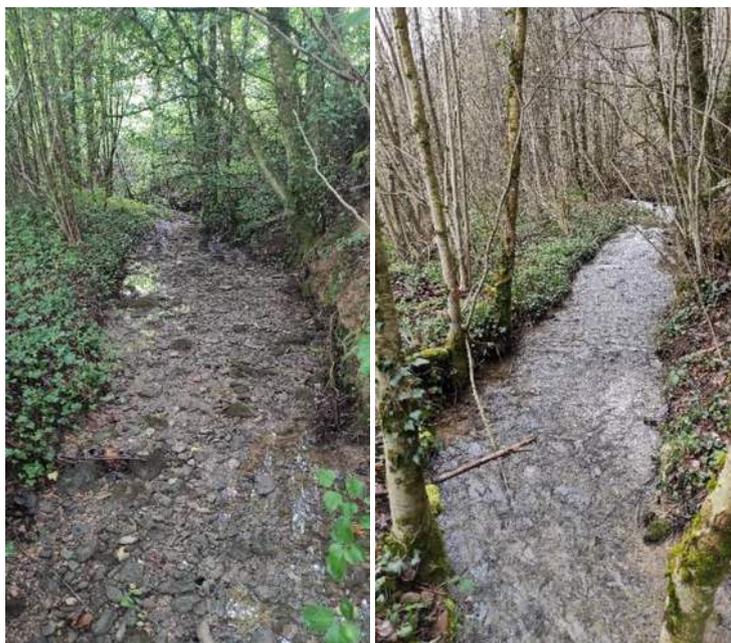
- **Point 8** : Voe amont, lit en pied de talus, sans assèchement (hors sécheresse exceptionnelle) ;

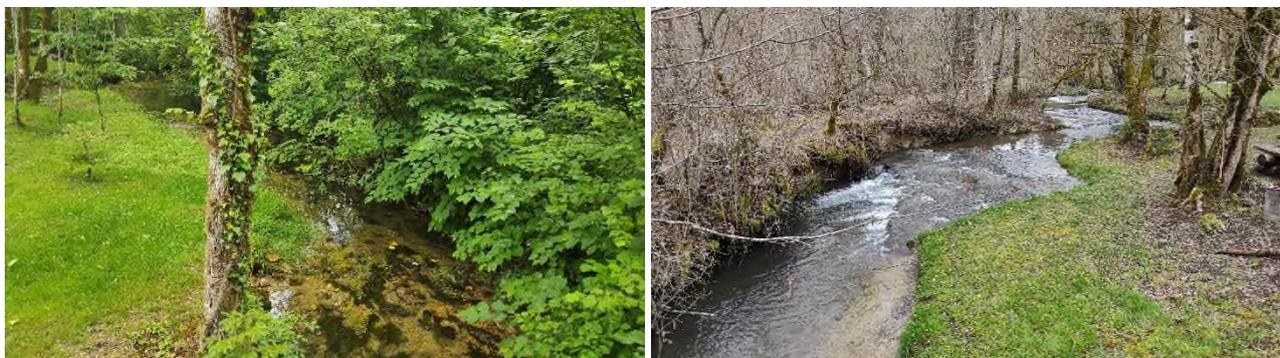
- **Point 9** : Baume apicale, sans assèchement, investiguée de façon récurrente par la fédération de pêche pour les populations piscicoles et par le Département du Doubs en 2021 pour sa qualité hydro-écologique. La station de suivi des étiages par l'OFB (réseau ONDE) est localisée quelques centaines de mètres plus en aval.

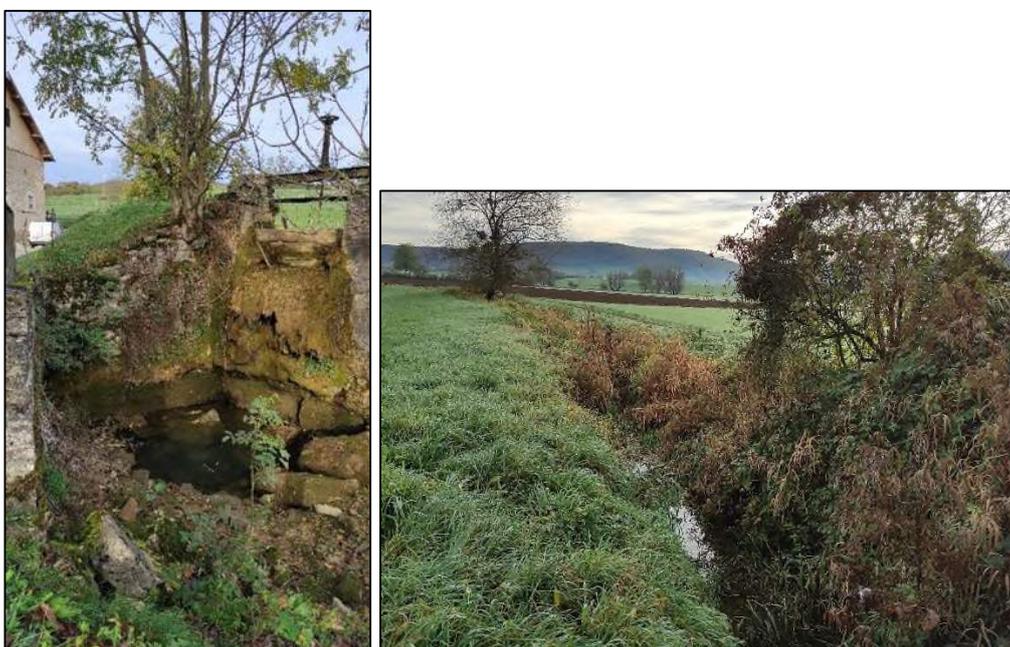
Ces **pertes de débits** sont notamment observées entre l'amont et l'aval de l'étang en travers du Voître (points 4 et 5), en dehors des plus fortes eaux hivernales et printanières. La morphologie rectifiée et incisée du lit ainsi que les eaux souvent stagnantes qui y sont observées au niveau de l'aval (point 4) tendent à indiquer un phénomène de **battance de la nappe d'accompagnement** en interaction avec les eaux de surface (ce que la physico-chimie devra confirmer/infirmier), plutôt qu'à une simple capture du débit par l'étang en période de fort étiage. Autrement dit, le niveau d'eau dans le ruisseau à l'aval de l'étang est en grande partie dû au fait que la morphologie du ruisseau est perturbé (rectification hors thalweg et forte incision) : le débit visible (et plus précisément la hauteur d'eau, y compris en l'absence d'écoulement) correspond ainsi plutôt à la nappe d'accompagnement plutôt qu'à la seule interaction avec l'étang.

Figure 23 – Vues datant du 03/22/2022 de l'ouvrage en aval de l'Etang du Voître (à gauche) et du point 4 quelques centaines de mètres plus en aval (à droite) : absence d'écoulement provenant de l'étang et eaux stagnantes dans le tronçon rectifié.

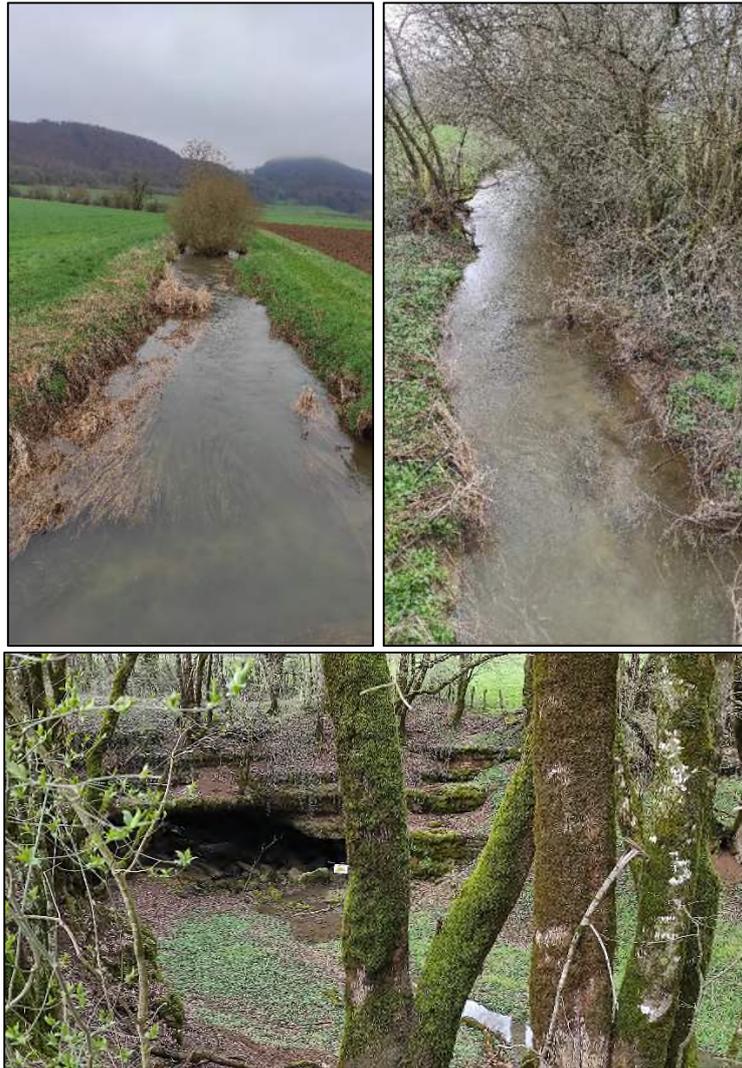
Les pertes localisées plus en aval (en direction du Buhin, point 2) s'avèrent encore davantage affirmées et durables, seules les plus fortes eaux du 03/04/2023 permettant *in fine* d'être relativement conservatrices des écoulements provenant du Voître (point 4) et du Voye (point 3). L'assèchement complet du lit et ce type de dynamisme temporelle suggèrent plutôt un fonctionnement lié à une **perte karstique majeure**, que seules les plus fortes eaux et ennoiements souterrains permettent de dépasser. Plus en aval, l'assèchement fut pérenne au cours des 8 campagnes de mesures (aucun écoulement surfacique allant jusqu'au Puits Fenoz n'a été observé, y compris le 03/04/2023). Le dynamisme hydrologique au niveau de cette perte est documenté plus précisément dans le chapitre suivant.

Figure 24 – Vues des points 2 (Buhin, en haut à gauche) et 3 (Voye aval, en haut à droite), ainsi que du Puits Fenož à Chazot lors des hautes eaux du 03/04/2023 : absence d’engorgement significatif malgré une forte montée en débit des 2 points aval du BV investigué.

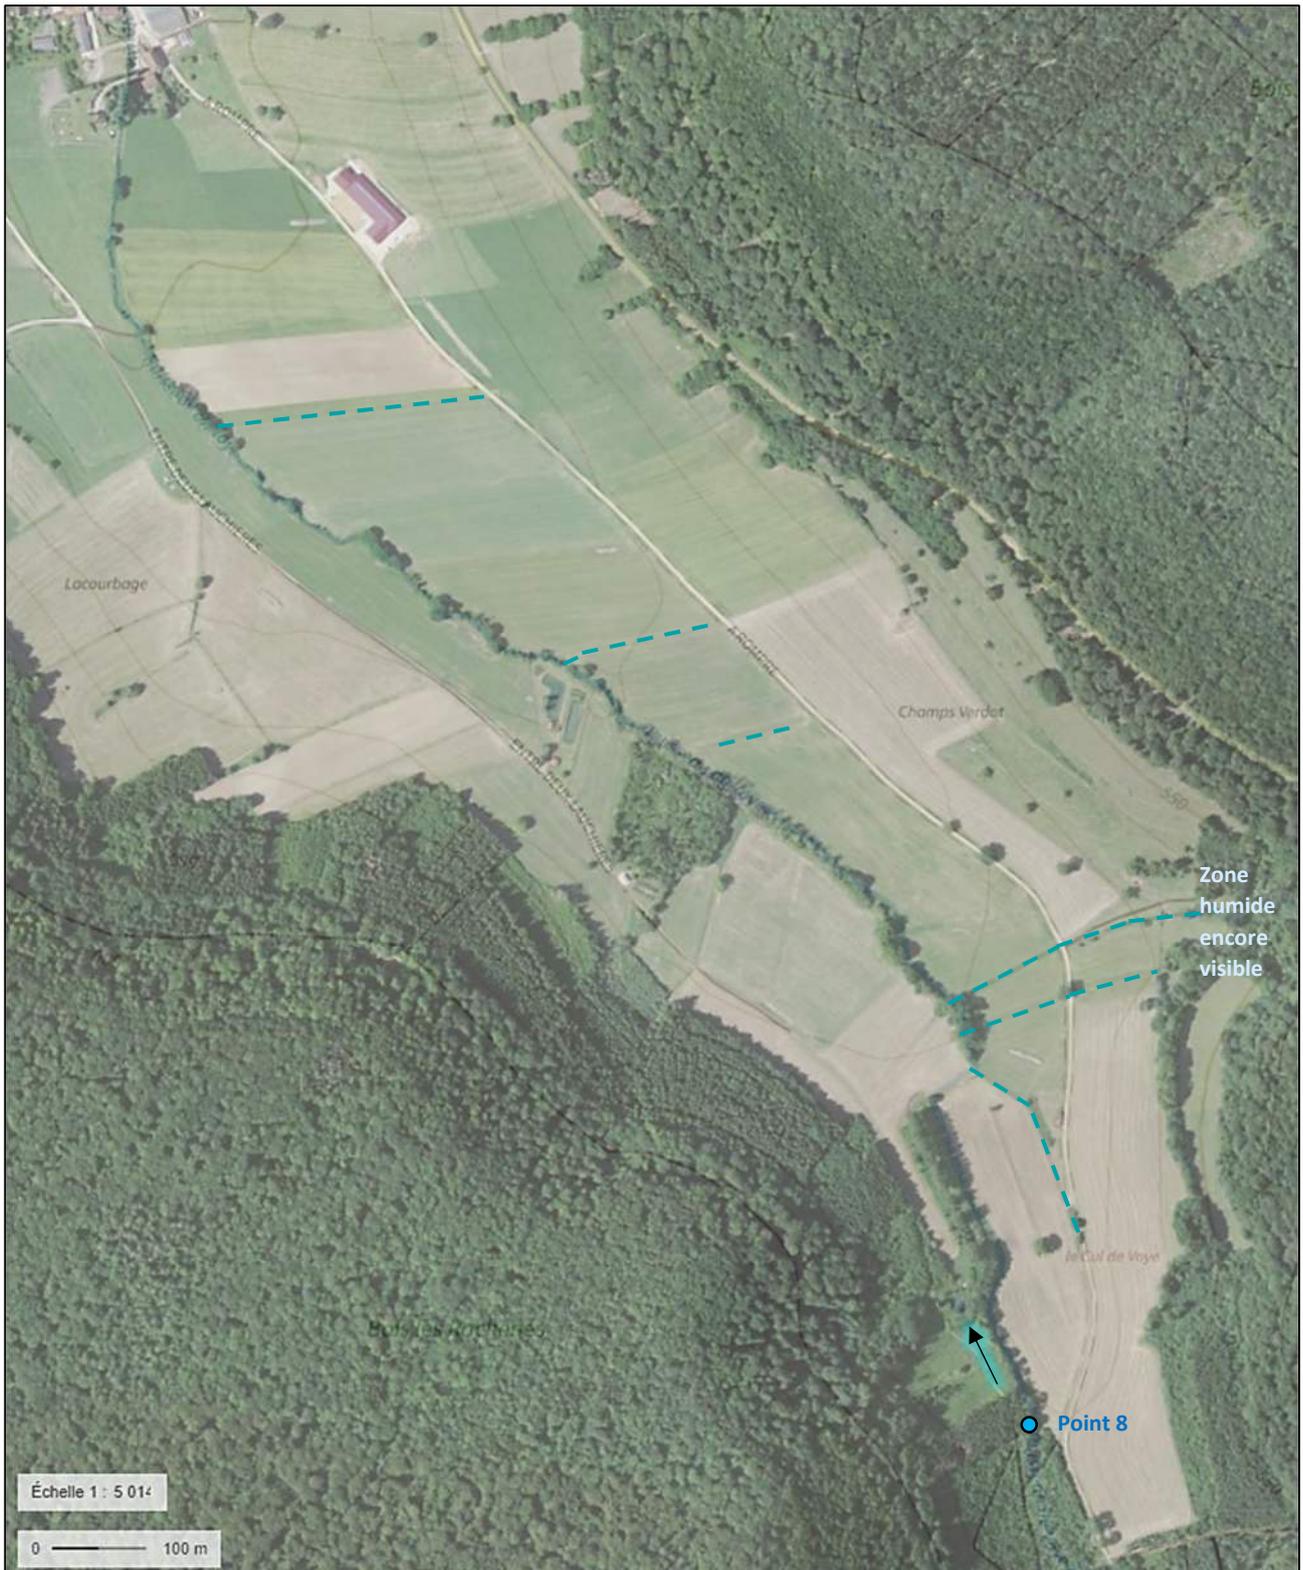
Figure 26 – Localisation des drains actifs dans la partie amont du Voye lors de la campagne de mesures du 17/01/2023.

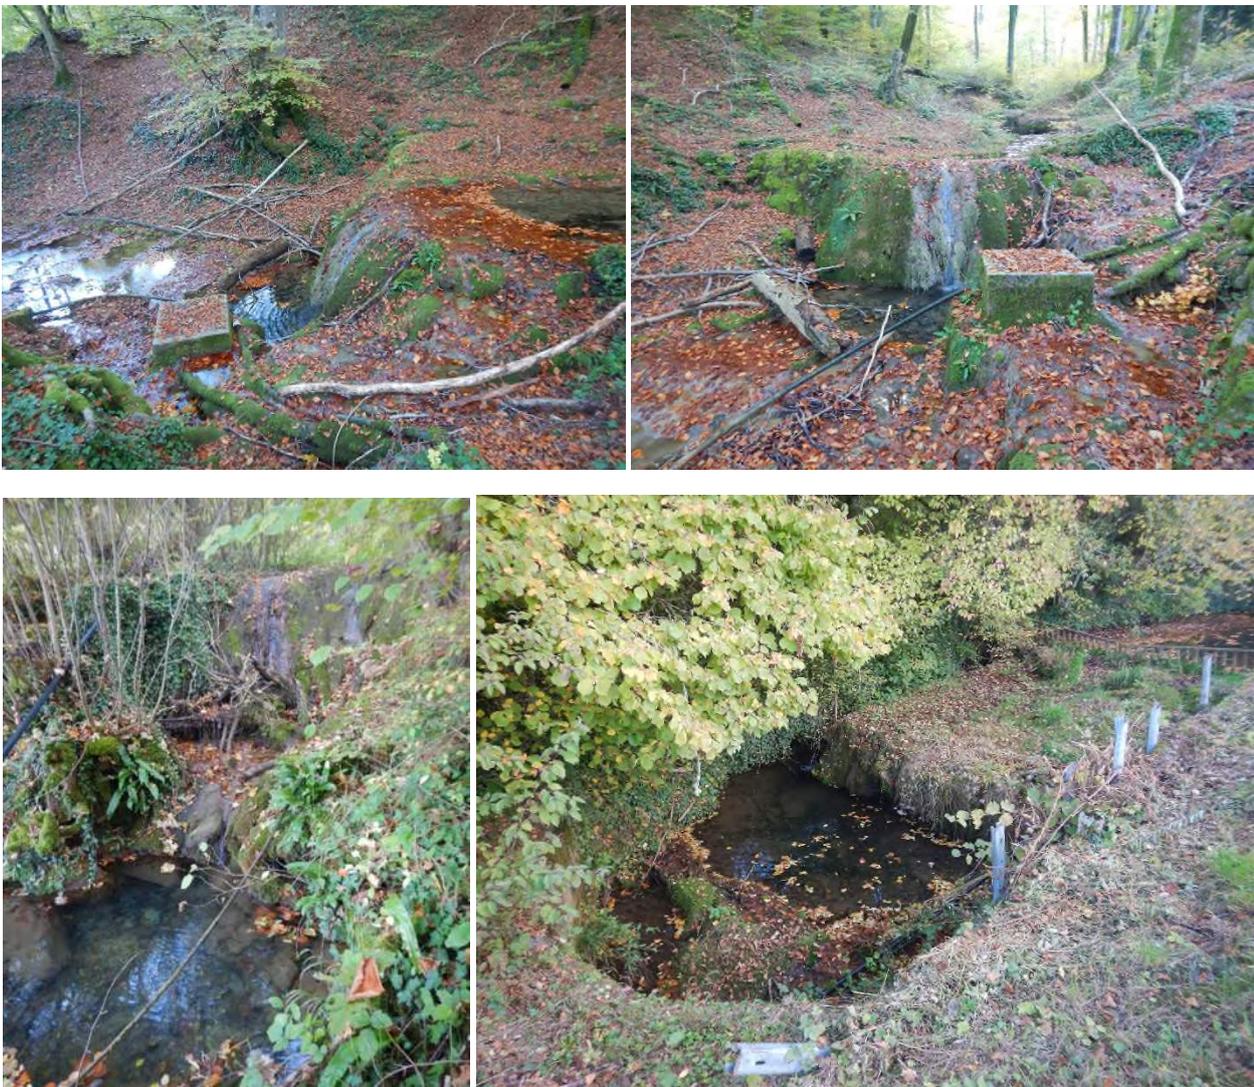
- Ruisseau du Dard :

Certaines de ces chutes sont infranchissables pour les espèces piscicoles. Quelques exemples sont présentés ci-dessous :

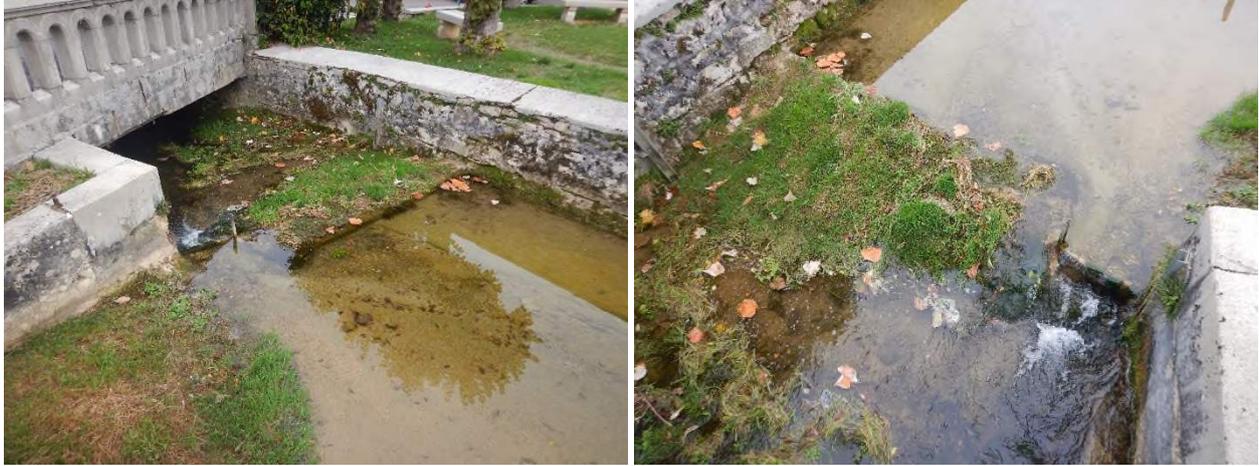
Onze seuils anthropiques sont répertoriés sur la totalité du linéaire à l'étude. Ces seuils sont généralement franchissables mais constituent un obstacle aux écoulements et possiblement au transit sédimentaire.

Figure 66 – Exemple de seuil anthropisés sur le ruisseau de la Baume, traversée de la commune de Sancey (photos prises le 20/10/2022)

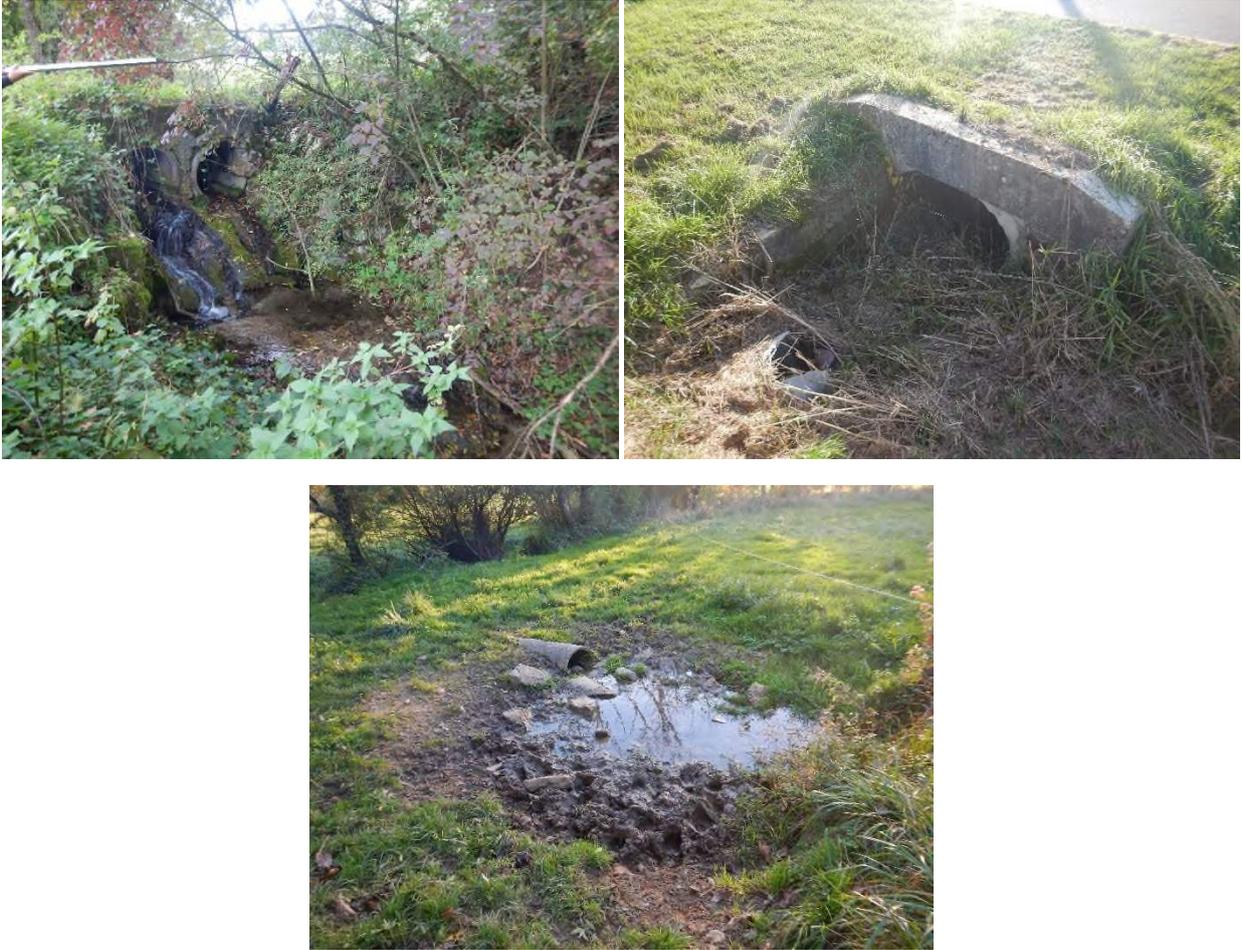
Certains peuvent tout de même être bloquants d'un point de vue continuité ; généralement due à leur chute trop importante. C'est le cas de 7 des busages sur le secteur d'étude. D'autres sont en mauvais état en termes d'écoulements due aux piétinements de bovins par exemple.

Figure 67 – Exemples de busages sur le ruisseau d'Hautpré et de Jeanmoulot (Photos prises le 13, 17, 18/10/2022)

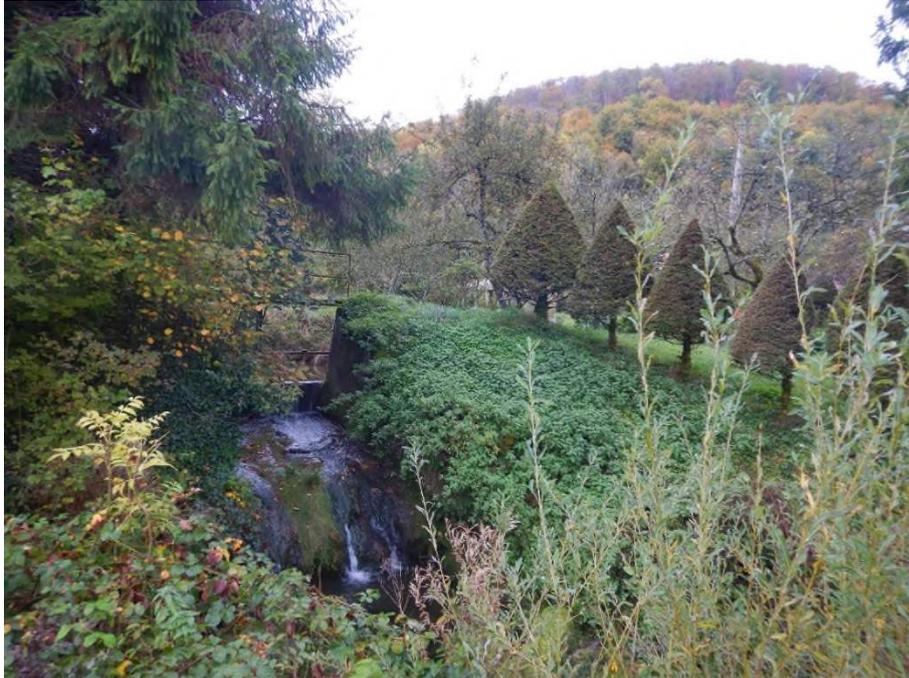
- Le Moulin Neuf : il se trouve sur le cours de la Baume, en aval du moulin précédent et en amont de l'entrée en zone urbaine et de la scierie. Il possède un canal artificiel (bief qui n'est plus alimenté aujourd'hui) détournant les eaux de la Baume puis un seuil à surverse et une chute de 3 m. Un remous d'une dizaine de mètres est visible sur le ruisseau de la Baume ;

Figure 72 – Seuil du Moulin Neuf (Photo du 20/10/2022)

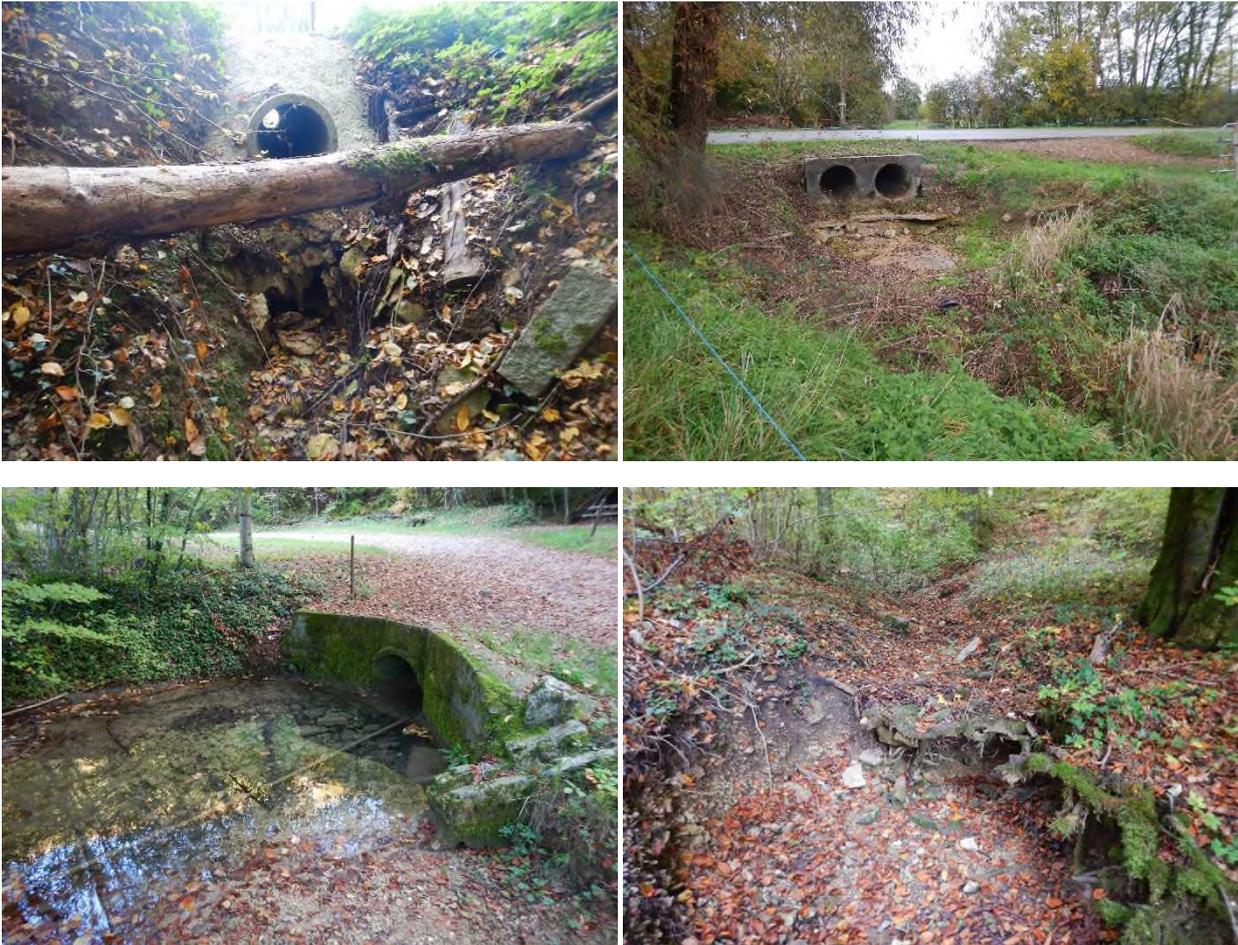
- Une zone de comblement sédimentaire à l'amont de l'ouvrage appelée remous solide et généralement entretenue par l'intermédiaire de curages durant la vie de l'ouvrage ;
- Une zone de déficit sédimentaire à l'aval de l'ouvrage (affouillement, incision).

Figure 74 – Zones d'affouillement en aval d'ouvrages – Affluent du ruisseau d'Hautpré, ruisseau de Voye, du Dard, Affluent du ruisseau de la Baume (Photos prises les 13, 19, 20/10/2022)

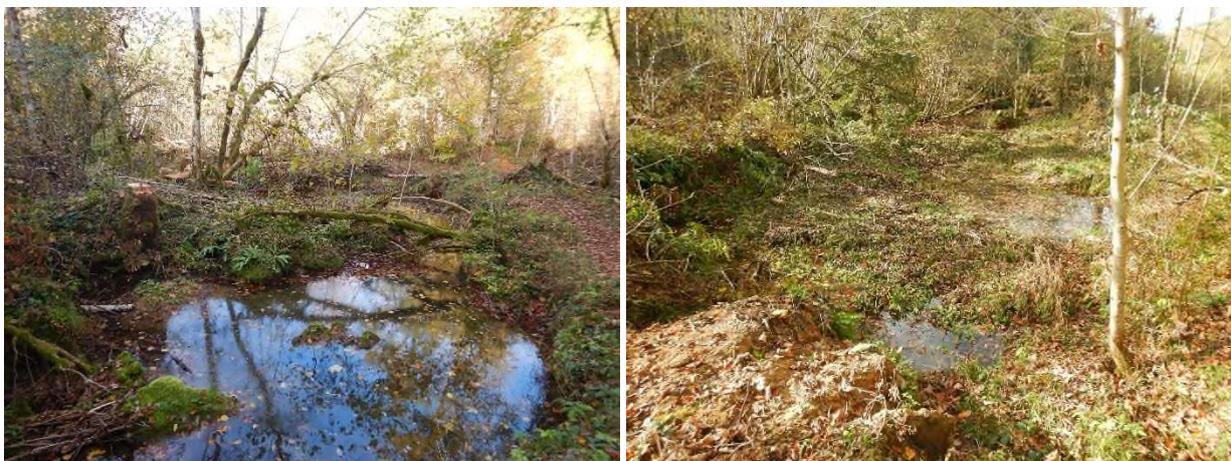
- Ancien plan d'eau sur la partie amont du ruisseau de la Baume, mis en place par l'AAPPMA de Sancey et utilisé pour la pêche. Aujourd'hui cet ancien plan d'eau est laissé à l'abandon et joue un rôle d'annexe hydraulique (zones de repos pour les peuplements locaux que sont la Truite fario, le Chabot et la Loche franche) ;

Figure 82 – Ancien plan d'eau sur le ruisseau de la Baume, partie amont (Photos prises le 19/10/2022)

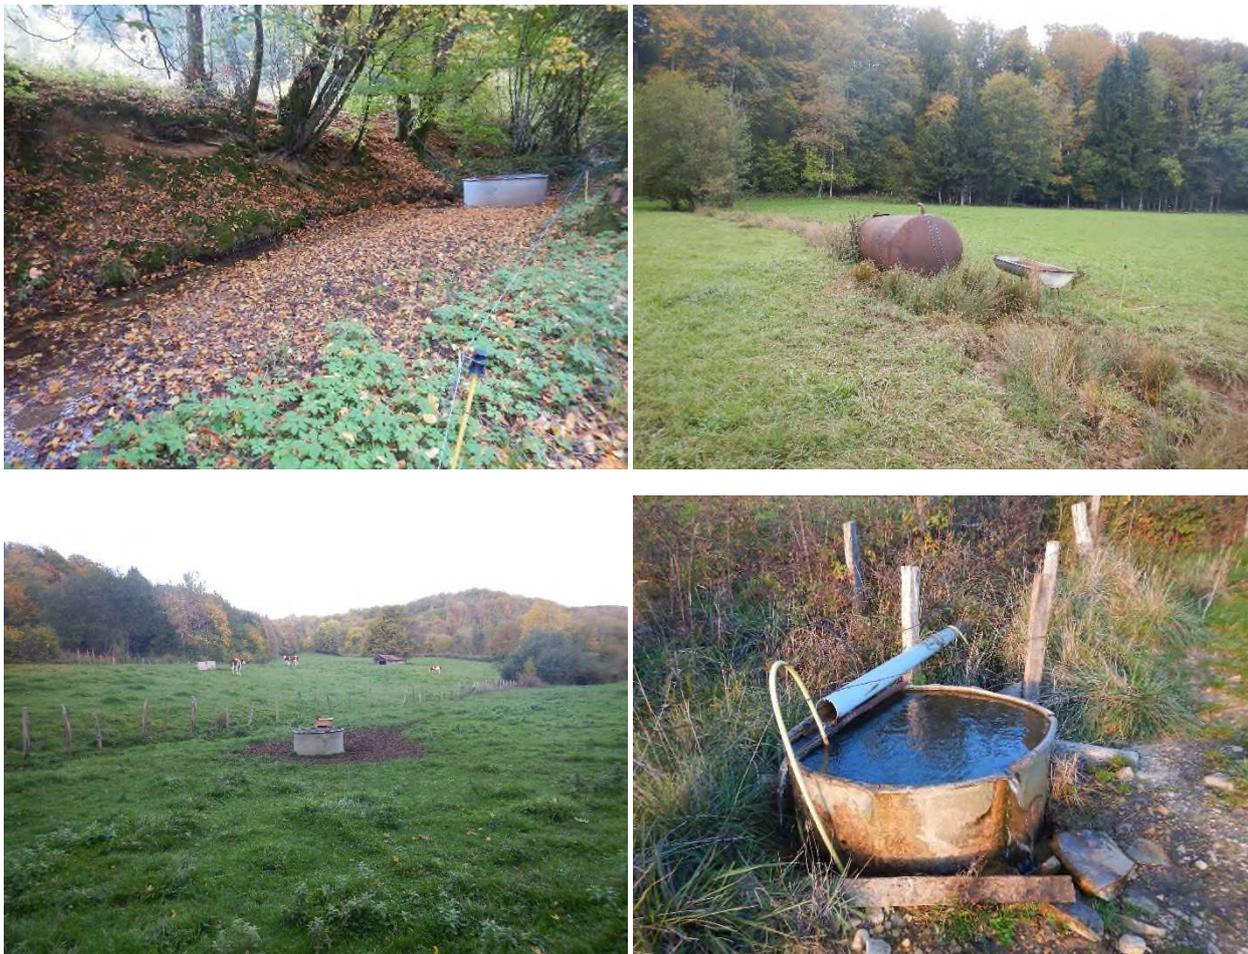
- Une part non négligeable d'entre eux sont remplis via **des captages installés parfois directement sur source**. Cela peut entraîner des problématiques ponctuelles à bas débit dans le cas où les captages assècheraient le ruisseau ;
- Les abreuvoirs sont parfois installés directement **dans le lit du ruisseau** et entraînent des piétinements importants sur zone. Les berges disparaissent totalement, le lit mineur devenant parfois non identifiable.

Figure 85 – Abreuvoirs installés dans le lit mineur avec captage du ruisseau ou de la source – Ruisseaux d'Hautpré, de Voye et de Jeanmoulot (Photos prises les 13 et le 18/10/2022)

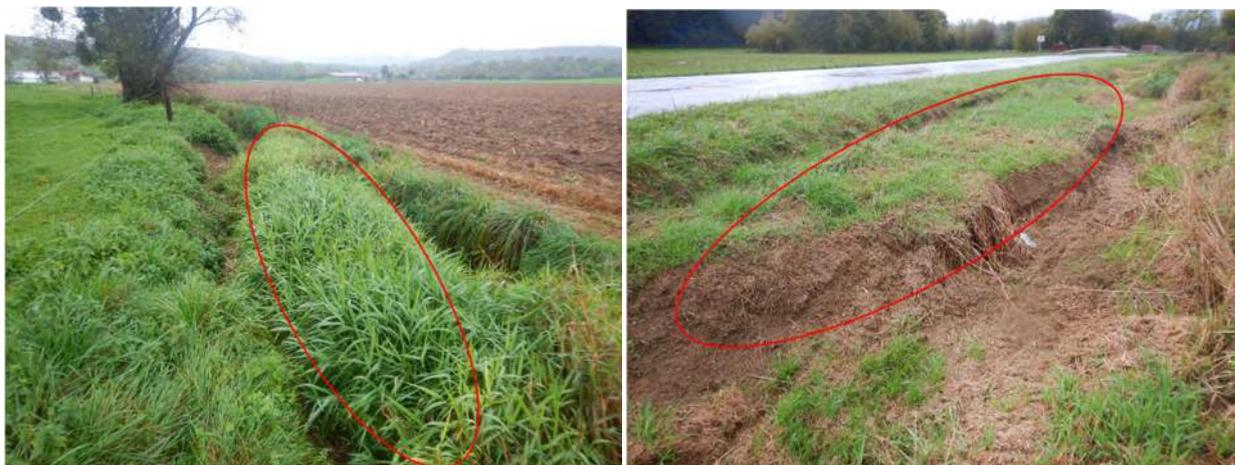
De plus, certaines zones avec des cultures sans zone enherbée, des pâturages ou la présence d'une route entraînent une déstabilisation des berges via le passage des engins agricoles, des voitures et des bovins ; les berges tombent alors dans le lit du ruisseau. C'est le cas du ruisseau de Voye après la sortie de la zone urbaine de Sancey-le-Long, où des sections entières de berges de plusieurs mètres se retrouvent dans le ruisseau.

Figure 90 – Exemple des problématiques d'instabilité de berges sur le ruisseau de Voye (photos prises le 21/10/2022)

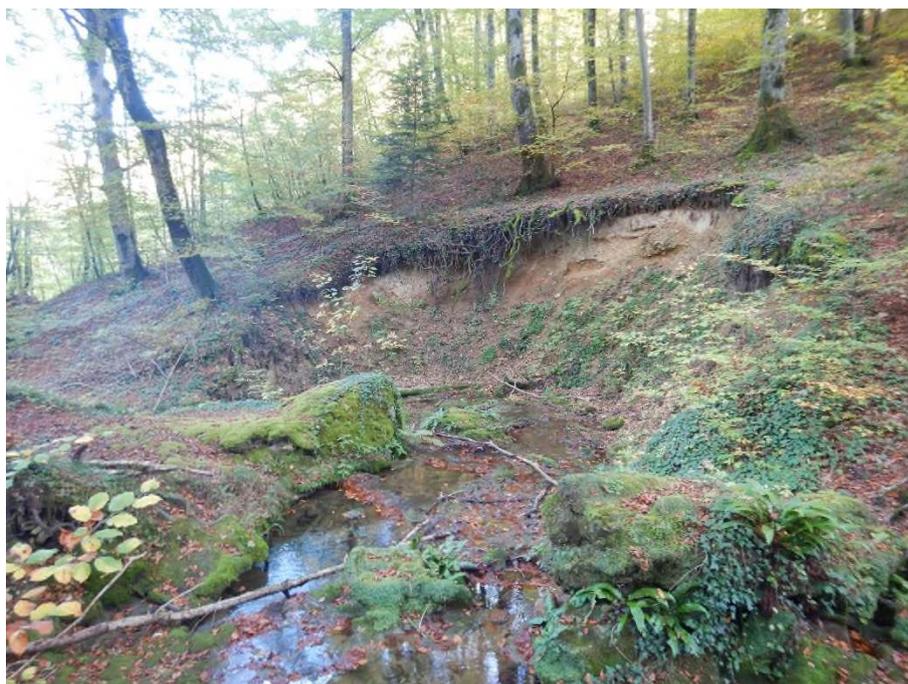
- Sur le ruisseau du Dard, sur la zone amont :
