Etude pour la restauration morphologique des ruisseaux de Sancey

PHASE 1 : DIAGNOSTIC ET AVANT-PROJET SOMMAIRE

EPAGE Doubs Dessoubre

PHASE 1 : Diagnostic et APS

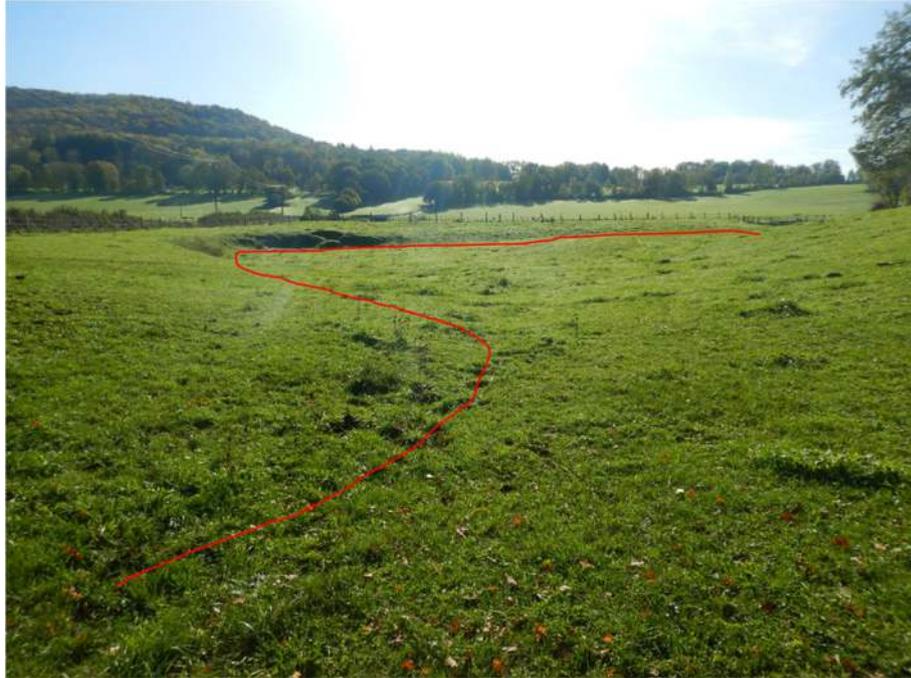
- Sur la partie aval du ruisseau du Buhin, en amont direct du trou Fenoz. Les périodes de crues ont entraîné la création d'un méandre par érosion. Cette dernière semble bénéfique, empêchant le débordement rapide du ruisseau sur la route présente non loin (le ruisseau étant en eau sur cette zone seulement en période de forte pluie) :

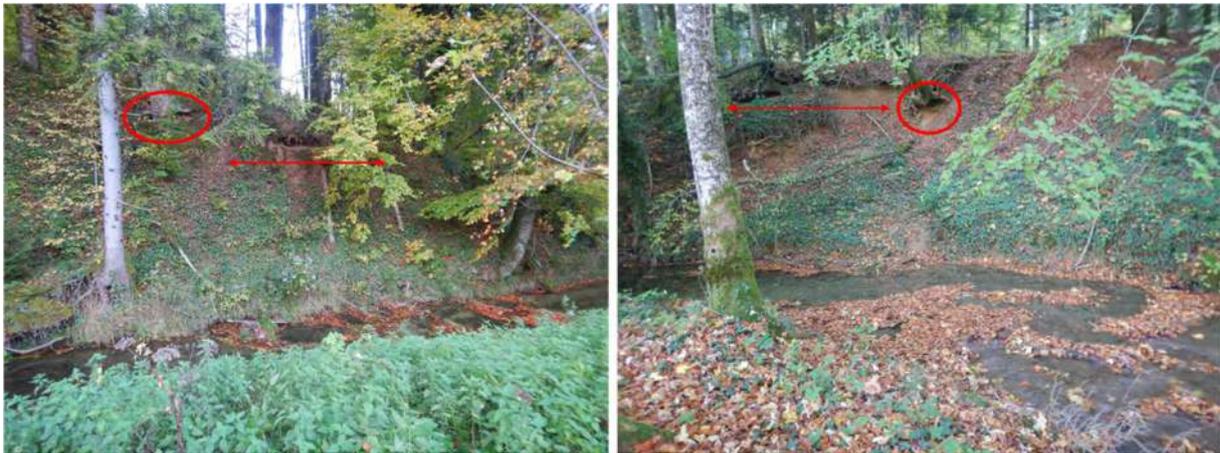
- Sur la zone amont du ruisseau de la Baume, en sortie de zone forestière et avant les maisons alignées le long du ruisseau. Le ruisseau est a visiblement été rectifié sur cette zone due à la présence de sylviculture en rive droite. L'occupation du sol en rive gauche reste bocagère jusqu'aux premières maisons. La berge sur cette rive est haute et abrupte. De ce fait le cours d'eau vient éroder la berge en crue, formant parfois une ébauche de méandre. Les arbres en haut de berge sont alors en voie d'être arrachés et de tomber dans le ruisseau, pouvant alors former des embâcles importants :

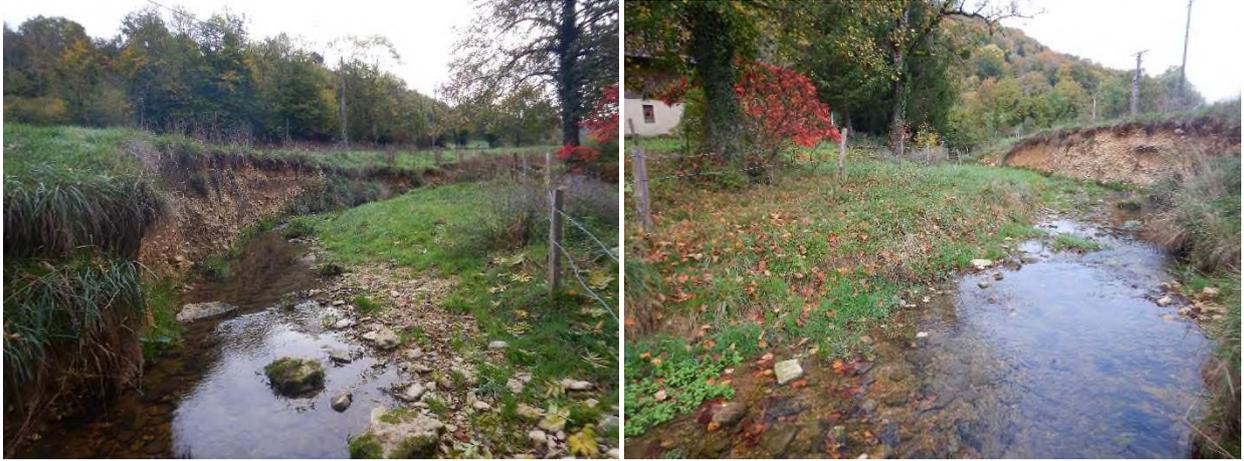
- Sur la partie amont à la scierie Jacquet Gabriel sur la commune de Sancey, sur le ruisseau de la Baume, en aval direct du Moulin Neuf. D'après les indications du propriétaire du Moulin Neuf, le terrain naturel a été surélevé sur ce secteur via du remblai pour l'installation d'une canalisation dans le champs annexe. De ce fait, le ruisseau vient creuser sur ce remblai à la granulométrie grossière. La présence de piétinements de la berge rend cette dernière d'autant plus instable :

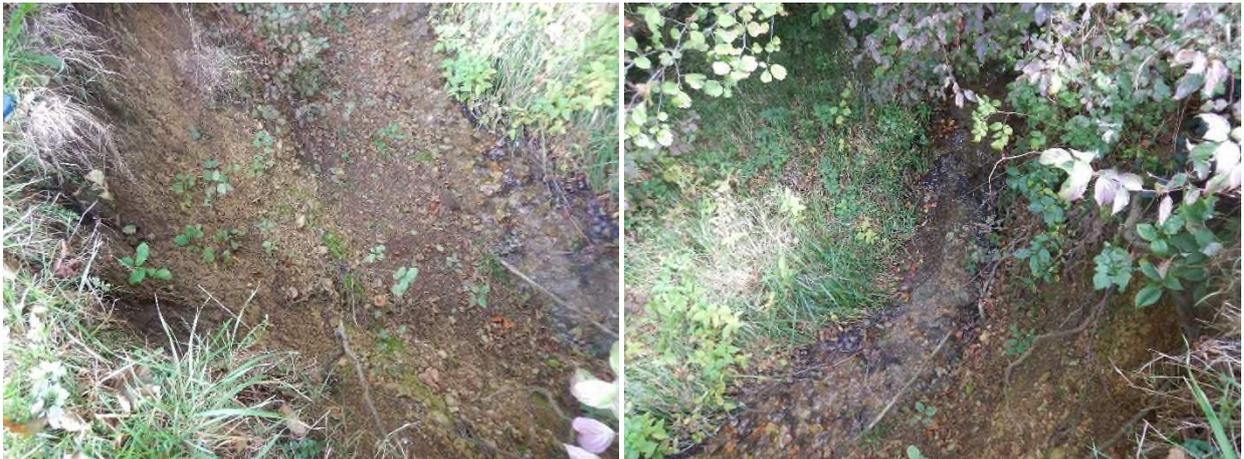
- A plus petit niveau, sur la partie amont du ruisseau d'Hautpré, les berges étant parfois hautes et abruptes (presque 2 m de hauteur). Le ruisseau va alors éroder la berge en extrados de méandre lors des périodes de fortes eaux. Le ruisseau n'est plus contraint par la présence d'une route en rive gauche ou droite comme c'est le cas sur certaines sections du ruisseau et peut de ce fait s'élargir et créer une zone d'expansion de crue en intrados avec la présence de bancs végétalisés :

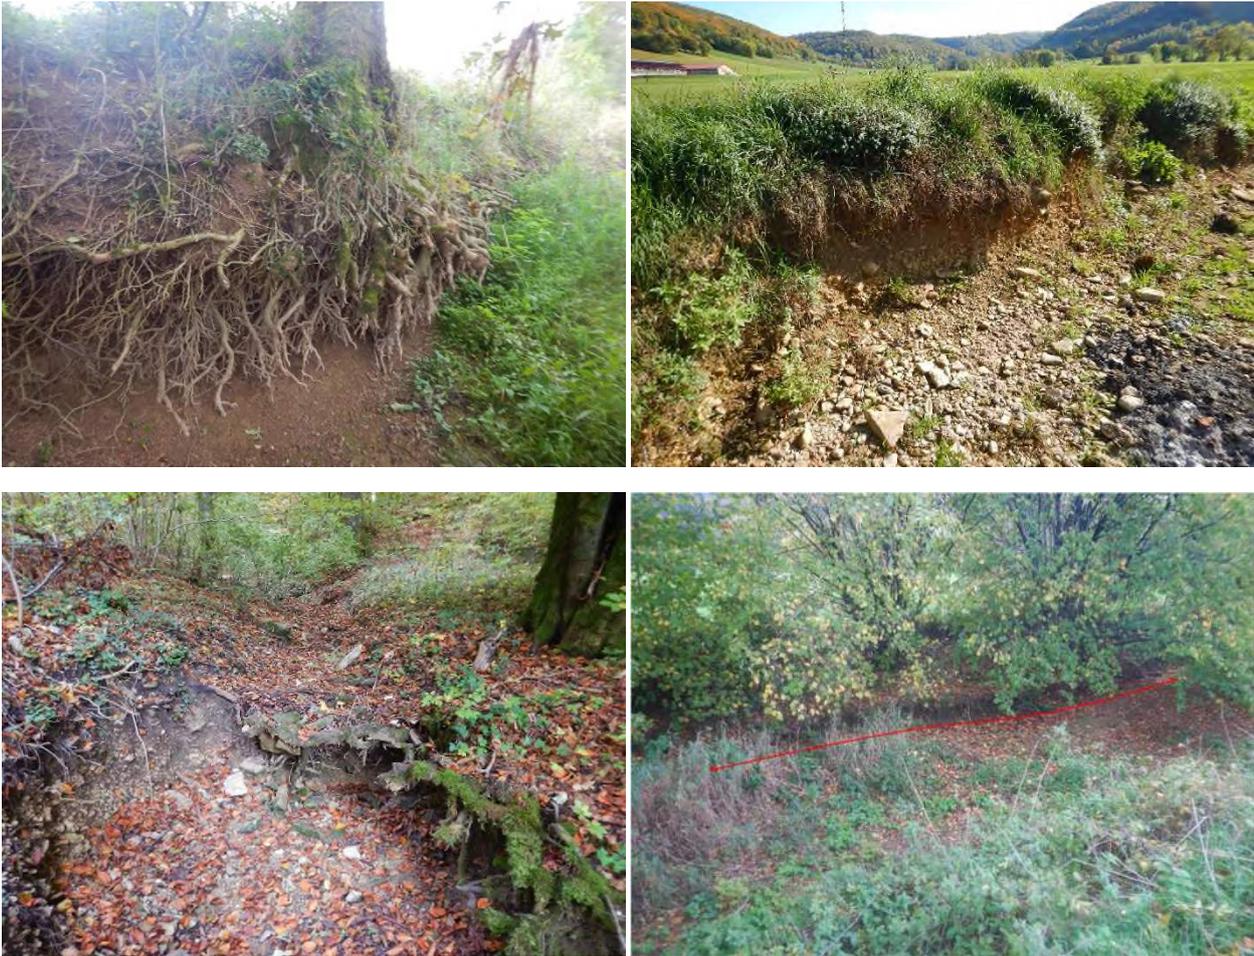
Des **traces d'affouillement** sont visibles en pieds de berges, faisant parfois ressortir les chevelus racinaires des arbres présents en ripisylve.

Figure 91 – Exemples d'affouillement sur les ruisseaux du Buhin, de Voye et un affluent de la Baume (Photos prises le 13, 18, 19 et 20/10/2022)

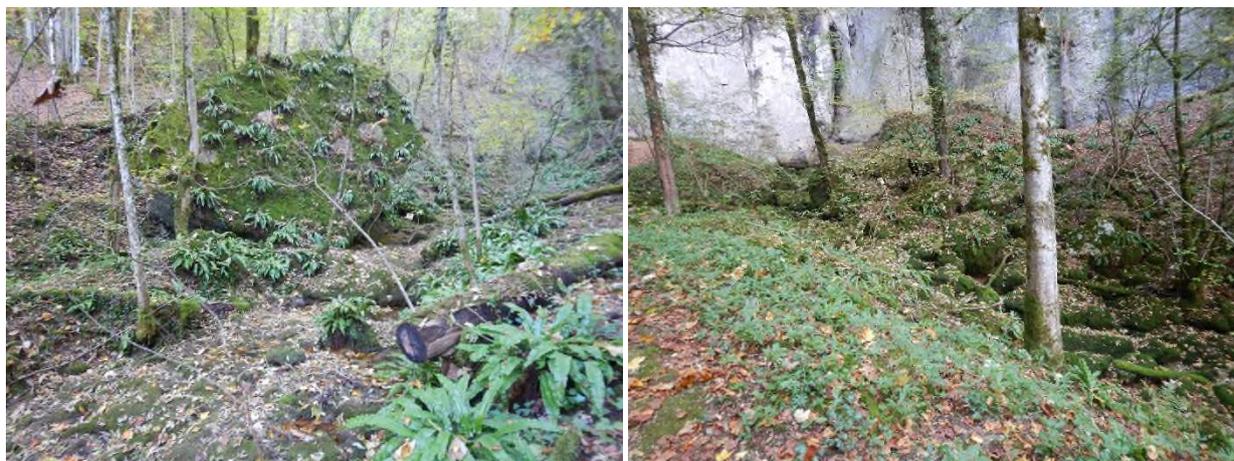
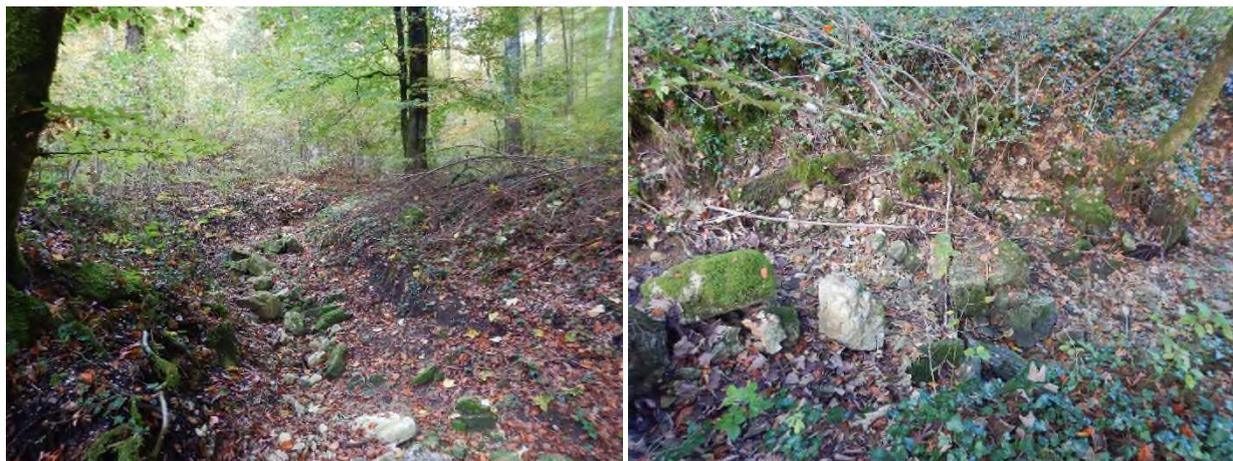
Comme indiqué dans la section précédente, le matelas alluvial du bassin versant est assez riche sur les parties amont des ruisseaux, principalement grâce à des apports externes. Cela entraîne la présence de substratum de types roches et blocs/pierres dans le lit mineur.

Figure 92 – Sédiments grossiers sur les zones apicales des ruisseaux du Dard, de la Baume et un de ses affluents et de Voye (Photos prises le 17 et 18/10/2022)

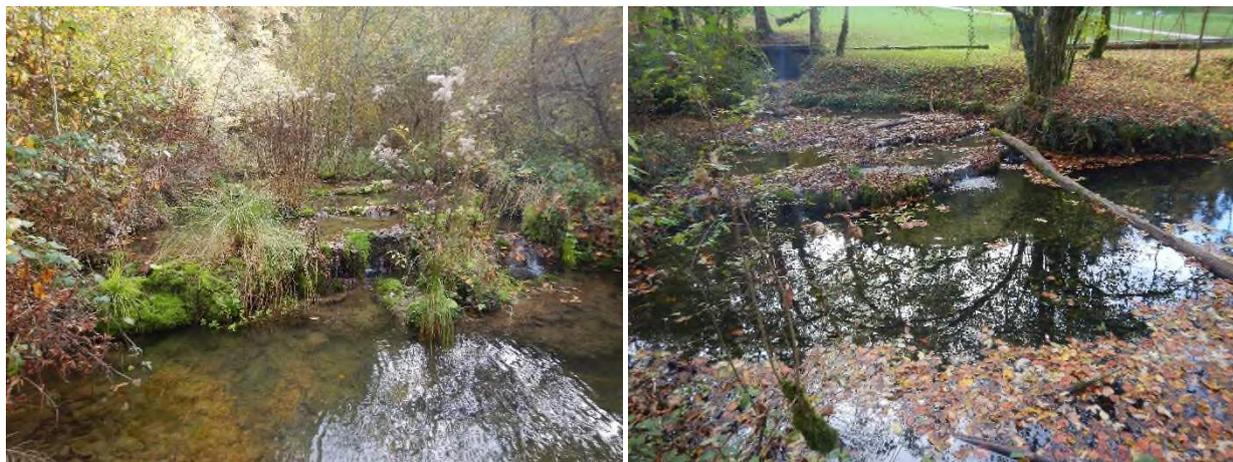
Le bassin versant étant à dominante karstique, bon nombre de chutes se sont formées au fil des années, en particulier sur les zones amont du secteur d'étude, ces successions de seuils étant particulièrement nombreux sur le ruisseau de la Baume.

Figure 93 – Exemple de seuils karstiques sur le ruisseau de la Baume (Photos prises le 18/10/2022)

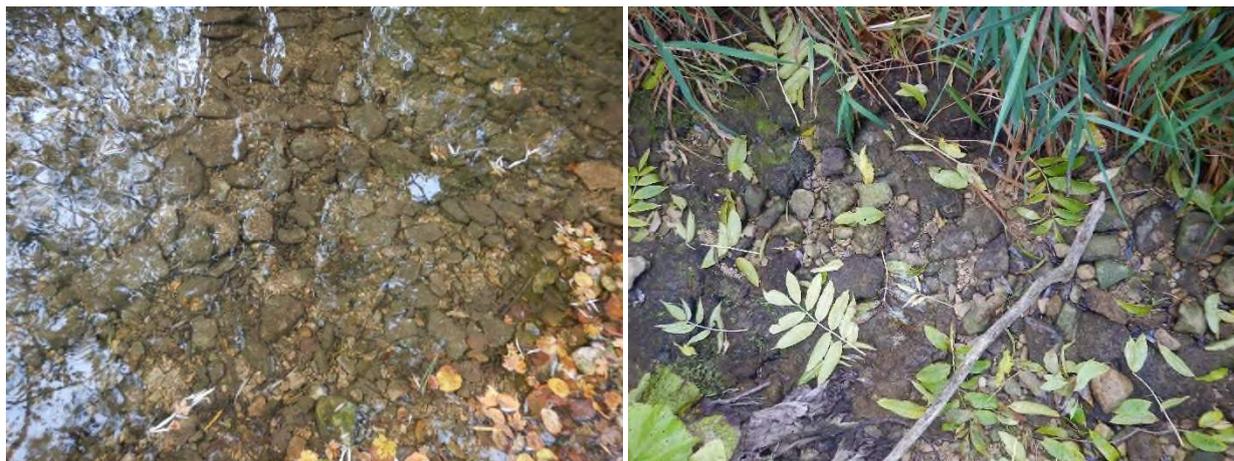
Outre la présence de blocs et pierres éparses, les fonds sont composés d'un matelas de graviers et galets avec une part de sables plus ou moins importants en fonction des zones. Les différences de composition de ces différents substrats s'expliquent potentiellement grâce au contexte forestier de certaines zones et donc à des curages probablement moins répétés par le passé par rapport aux zones prairiales. De plus, au vu du gabarit du lit mineur important des ruisseaux en zone aval, on peut supposer que les crues mobilisent les substrats par rapport aux zones amont.

Figure 94 – Matelas de graviers et galets en amont et aval de zone urbaine sur le ruisseau de la Baume (Photos prise le 20/10/2022)

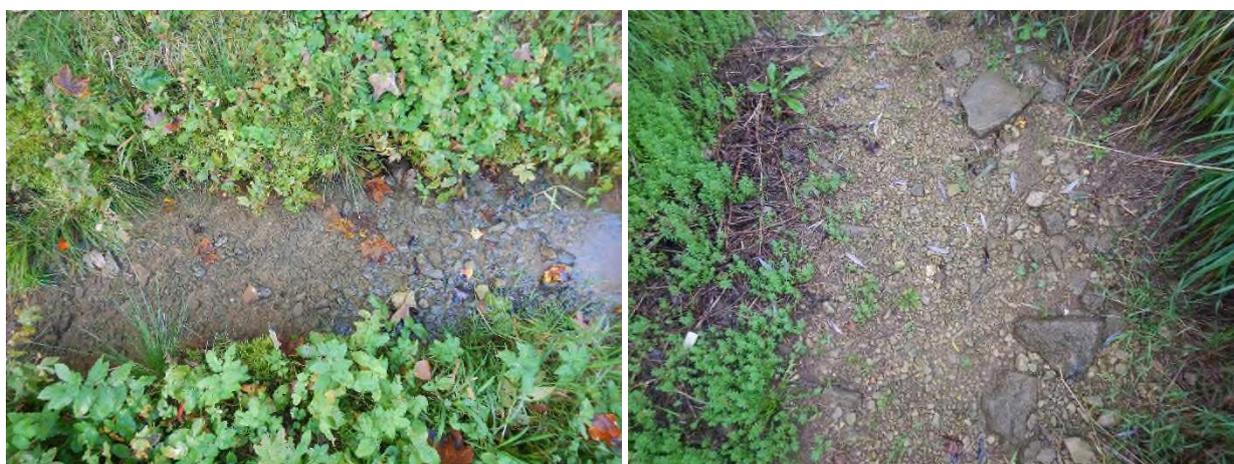
Figure 95 – Matelas alluvial sur la partie amont et aval du ruisseau de Voye (Photos prises le 18 et 21/10/2022)

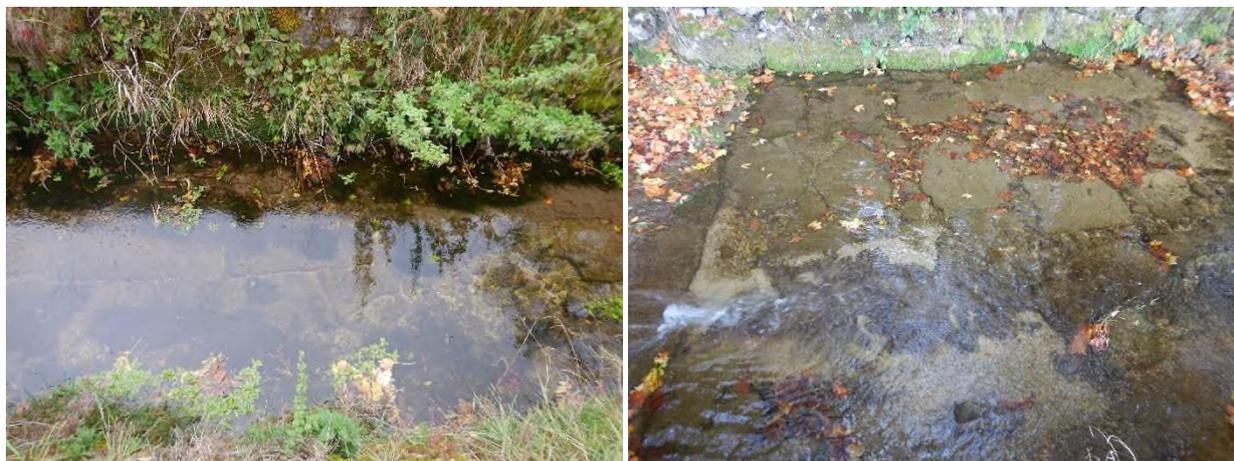
En zone urbanisée, le matelas alluvial est plus pauvre que sur le reste des linéaires, cela étant dû en partie au pavage des fonds, et aux protections de berges parfois importantes qui rompent les apports internes venant des berges, et augmentent les forces d'arrachement appliquées sur les sédiments charriés depuis l'amont (absence de maintien du matelas).

Figure 96 – Exemple de pavage sur le ruisseau de la Baume (Photos prises le 20/10/2022)

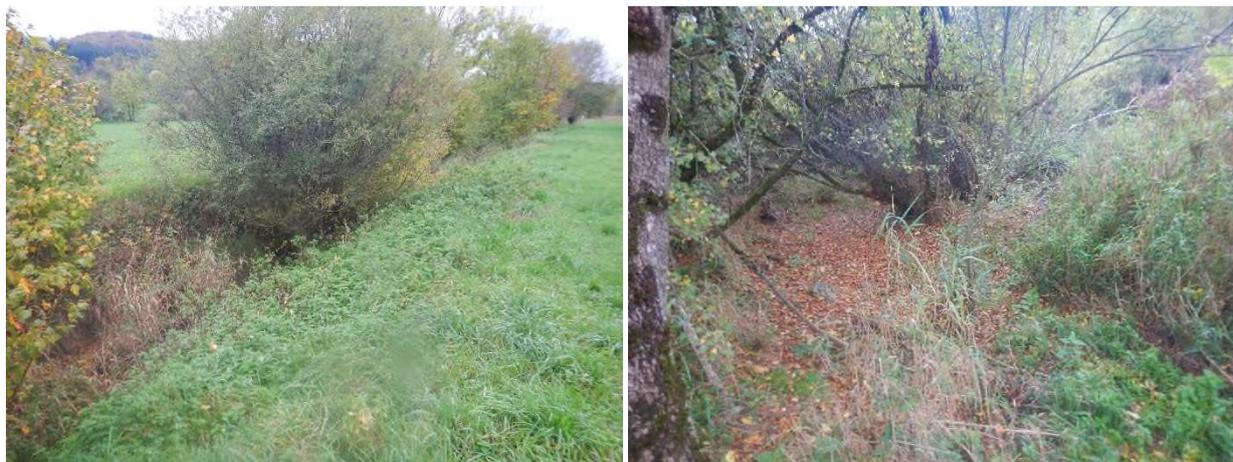
Sur le secteur d'étude, la végétation ligneuse est principalement représentée par l'Aulne, le Frêne et le Saule. Dans le cas du Saule, il est retrouvé dans le lit mineur des ruisseaux de la Baume, de Voye et du Buhin là où ces derniers confluent les uns les autres et présentent des lits mineurs larges de plus de 5 m (Cf. figure suivante). La pousse de jeunes arbustes dans le lit mineur de ces ruisseaux amène à penser que ces derniers sont rarement en eau sur ces secteurs (secteur aval du bassin versant).

Figure 114 – Exemple d'arbustes dans le lit mineur du ruisseau de Voye sur sa partie aval (Photos prises le 20/10/2022)

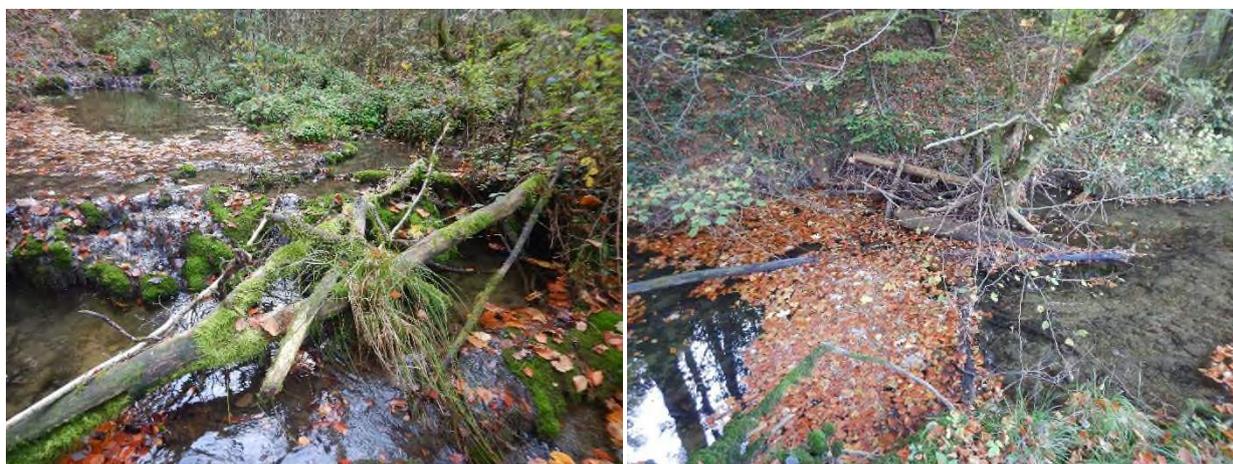
Figure 116 – Exemple d'embâcle sur le ruisseau de la Baume (Photos prises le 19/10/2022)

Sur le secteur d'étude, les embâcles de troncs et branchages sont principalement retrouvés là où la ripisylve est la plus dense (en zone forestière principalement). Ils sont relativement rares aux abords des zones urbaines.

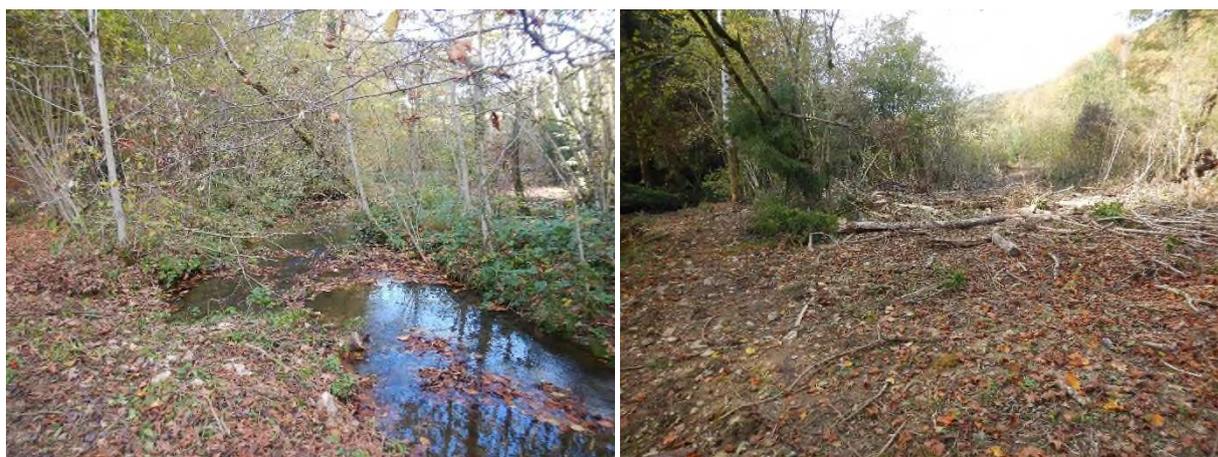
Le ruisseau de la Baume est très disparate au niveau des notations de sa qualité physique : ce cours d'eau possède les tronçons avec la meilleure et la moins bonne qualité physique et habitationnelle du secteur d'étude. Le ruisseau est alimenté par une résurgence présente dans une grotte, il serpente dans un vallon encaissé sur sol calcaire, et présente une succession de chutes (tuffière) permettant une bonne hétérogénéité des faciès d'écoulements. Le secteur forestier permet le développement d'une ripisylve connectée au lit mineur, qui maintient les berges, apporte de l'ombrage et des habitats pour les espèces présentes sur site. Deux affluents se jettent dans le ruisseau de la Baume, ces derniers comportent les mêmes caractéristiques que le ruisseau principal et apportent une granulométrie intéressante pour les habitats. Il faut tout de même préciser que le secteur est soumis à des déboisements ponctuels dus à la maladie de certains arbres (indication donnée par un habitant de Sancey rencontré sur place). Ces déboisements entraînent le passage d'engins sur la rive droite et traversent les affluents busés au niveau du chemin, ce qui enterre le cours d'eau sur quelques mètres. De plus, les branchages coupés sont laissés sur place et entraînent des embâcles trop nombreux au niveau des affluents. Une remise en bon état de la zone sera souhaitable pour maintenir le bon état de ce secteur.

Figure 121 – Ruisseau de la Baume et amoncellement d'embâcles sur ses affluents – Secteur amont

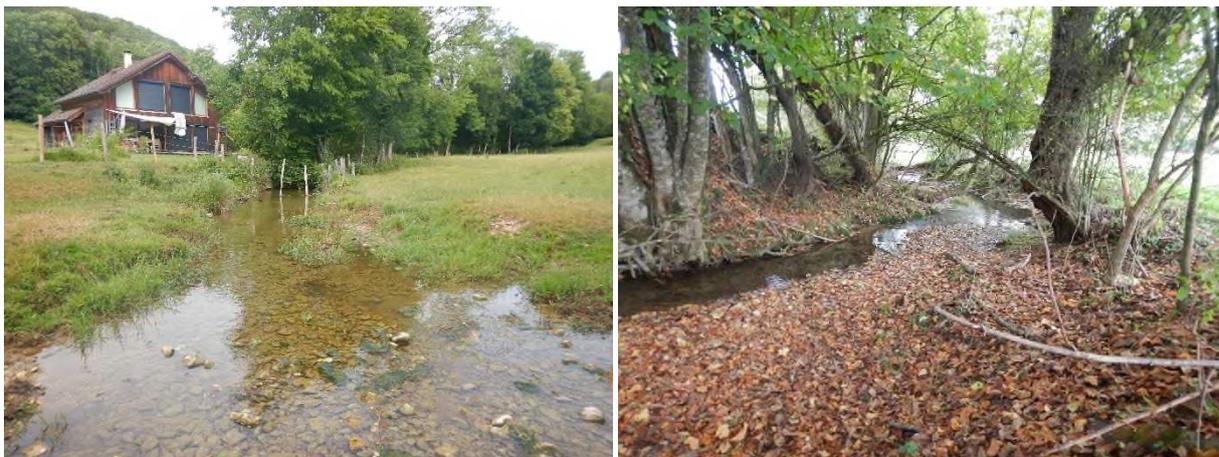
Le ruisseau de la Baume perd ensuite en connectivité avec le lit majeur via la mise en place d'enrochements et la disparition de la zone bocagère, et en hétérogénéité avec une certaine homogénéisation des faciès d'écoulements et la présence de seuils d'anciens moulins. La granulométrie reste très intéressante pour les peuplements aquatiques et permet une filtration naturelle du cours d'eau envers les polluants potentiels. L'arrivée en secteur prairial entraîne cependant un piétinement des berges par les bovins, ce qui a pour conséquence le dépôt de fines dans le cours d'eau.

Figure 122 – Ruisseau de la Baume – Amont du centre-ville

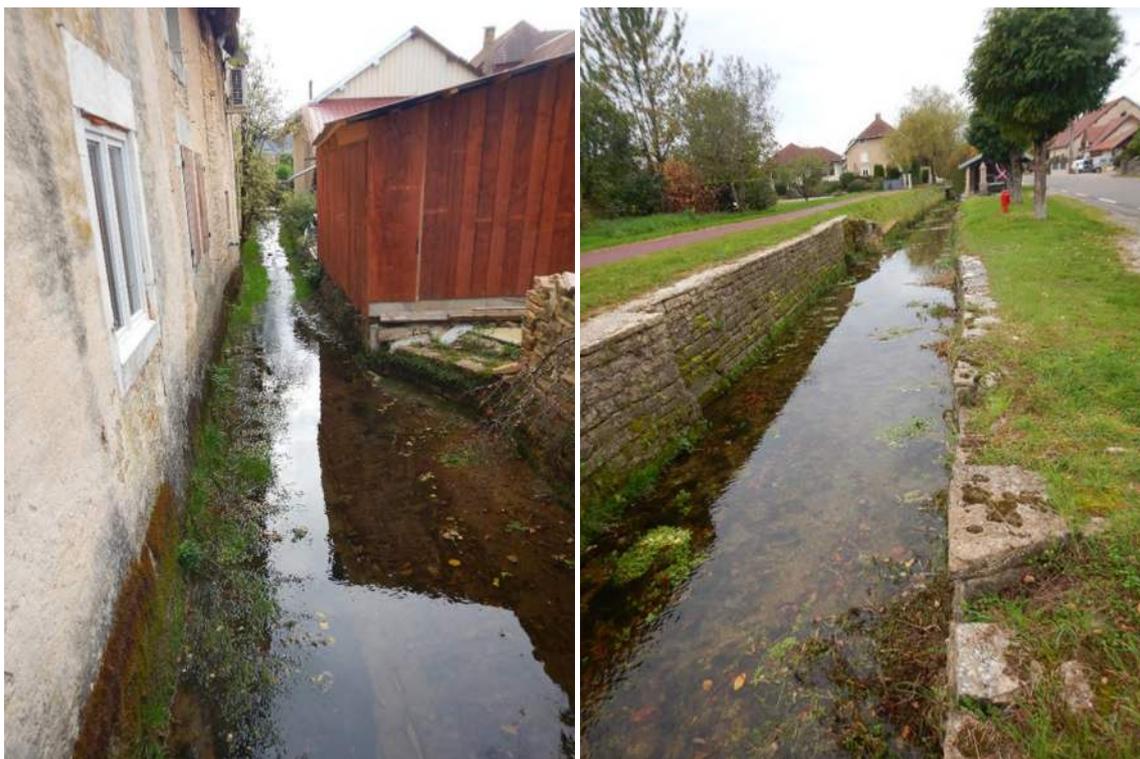
La section en centre-ville possède la note de qualité physique la plus basse du secteur d'étude. La quasi-inexistence de ripisylve (cette dernière n'étant pas connectée quand elle existe) a pour conséquence de provoquer un ensoleillement constant du lit vif, et donc un réchauffement des eaux à l'étiage. Quelques truites restent visibles sur secteur, ces dernières obtenant des caches et des zones de repos au niveau de blocs rocheux présents dans le lit mineur, traces d'enrochements anciens désolidarisés des berges. La connectivité du lit mineur avec le lit majeur est quasi nulle, le centre-ville de Sancey étant rectiligne et les berges artificialisées et enrochées.

Figure 123 – Ruisseau de la Baume en centre-ville

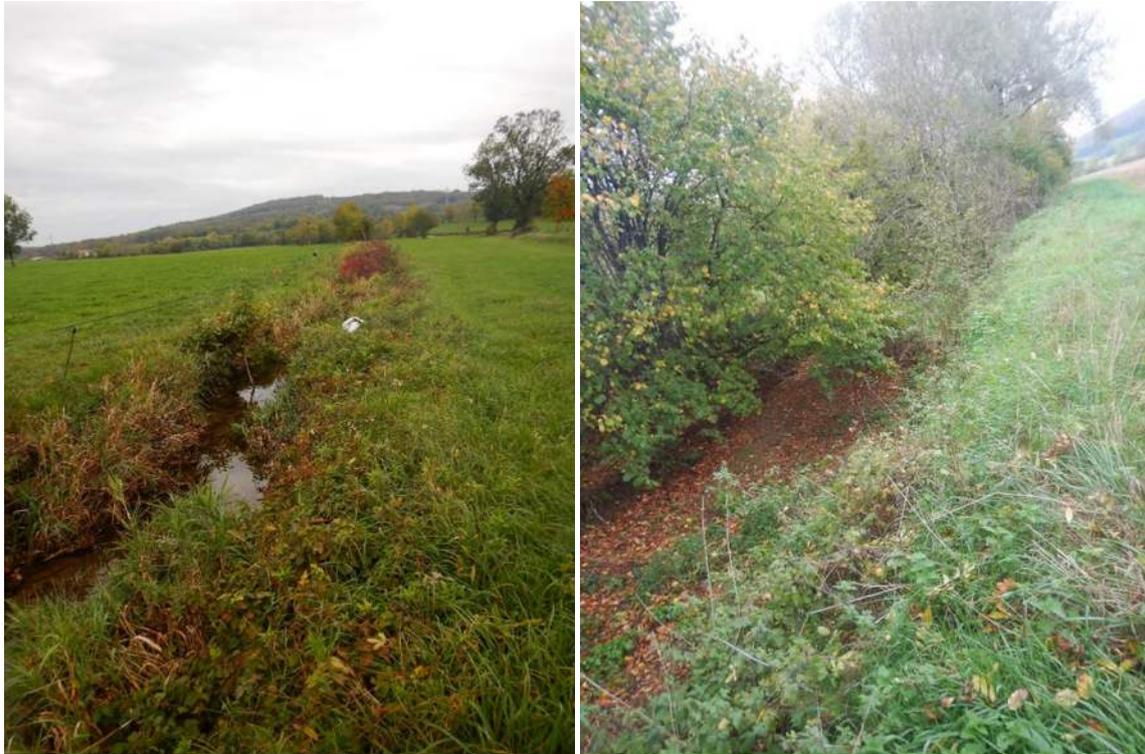
Le ruisseau retrouve une certaine naturalité en aval du centre-ville, dans les zones de pâturages. Cependant le cours d'eau est contraint par les cultures et prairies, la majorité du tronçon est également entouré de merlons et perché par rapport au fond de vallée, sans compter la présence d'un étang sur le fil du cours d'eau. La ripisylve peut être présente et connectée comme inexistante. Les berges peuvent être inexistantes, sur les axes de passages des bovins et des engins agricoles. De plus, la zone enherbée qui doit être présente sur chaque rive n'est parfois pas respectée, les cultures sont alors établies jusqu'en bordure du cours d'eau, ce qui déstabilise les berges et entraîne des pollutions potentielles du

cours d'eau. Pour finir, en s'approchant de l'aval du bassin versant (en aval de la RD 464), le lit mineur s'élargit et les berges prennent de la hauteur, coupant la connectivité avec le lit majeur.

Figure 124 – Ruisseau de la Baume – Secteur aval

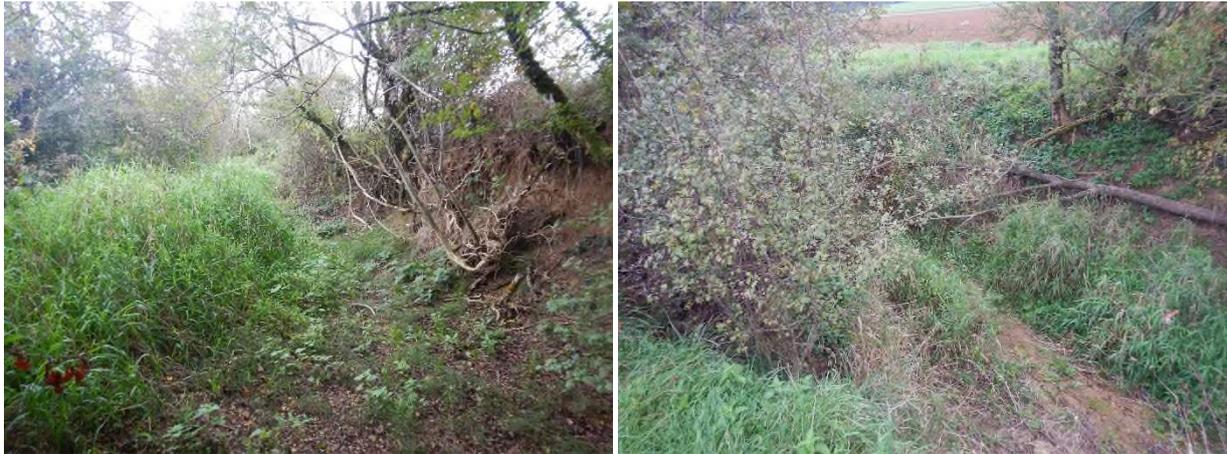
Comme indiqué en fin de section précédente, le ruisseau du Buhin est localisé en aval du bassin versant à l'étude, il réceptionne donc les eaux de la totalité des ruisseaux de la Baume, du Dard, d'Hautpré, de Jeanmoulot et de la Voye, excepté les pertes karstiques connues sur le secteur. Cela dit, une majorité des pertes répertoriées se trouvent sur le ruisseau du Buhin. De ce fait, la première moitié du ruisseau du Buhin présente un lit mineur conséquent avec des berges hautes et abruptes ; ces dernières n'étant pas toujours stables en partie en raison de l'affouillement visible en pied de berges, ce qui entraîne parfois des troncs désolidarisés de la berge dans le lit mineur.

Figure 125 – Ruisseau du Buhin – Secteur amont

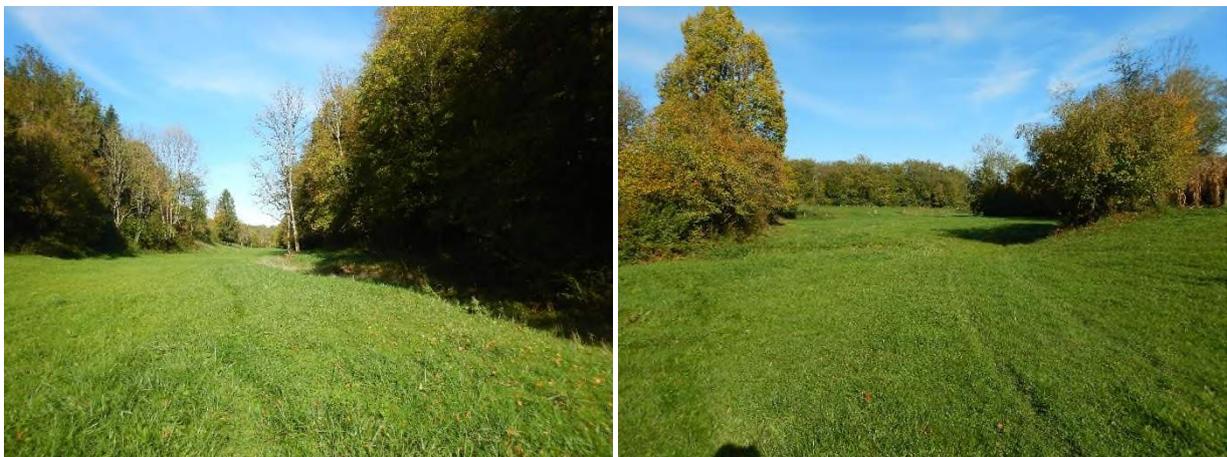
Après le pont de la RD 21, le ruisseau serpente dans la prairie, il se sépare parfois en deux en fonction du débit écoulé ; les écoulements peuvent tout de même s'étaler sur la totalité de la prairie et permettre aux deux axes d'écoulement de se rejoindre en cas de crue importante (des laisses de crues sont visibles au niveau de la tête de la perte des pommiers, celle-ci se trouvant au centre de la prairie). De ce fait, cette deuxième partie du ruisseau possède un lit caractéristique qui peut être étroit avec une berge abrupte en bord de forêt ou de prairie et une berge basse permettant les débordements vers le second bras, mais pouvant également s'étaler sur 25 m de large. Le maire de la commune a cependant indiqué lors de des échanges que le Buhin se trouvait en eau seulement une quinzaine de jours dans l'année. L'aspect du ruisseau sur ce secteur n'est que très peu attractif (outre le fait que le ruisseau est asséché la majorité de l'année). Le matelas alluvial est quasi inexistant, aucun apport ne semble venir des secteurs amonts. La végétation est également déconnectée du lit et les habitats sont inexistant.

Figure 126 – Ruisseau du Buhin – Secteur aval

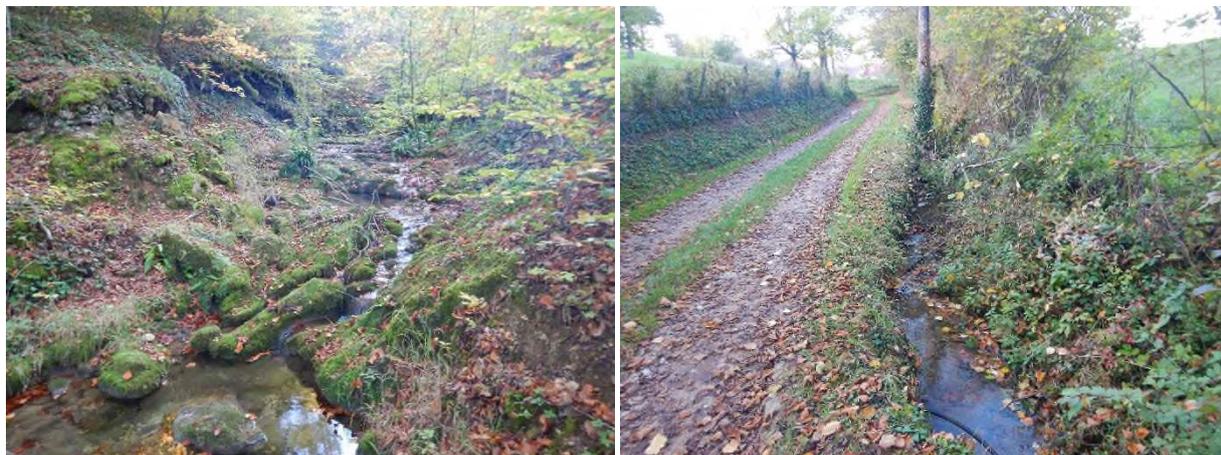
Le ruisseau du Dard est composé d'une première partie bocagère dans une vallée encaissée et sujette aux éboulements d'où la résurgence apparaît. La zone est sensiblement naturelle mais à la différence du secteur amont de la Baume, des chutes karstiques bloquent la continuité écologique sur ce secteur. Des érosions conséquentes sont également notifiées, ayant pour conséquence des hauteurs de berges importantes et une déconnection de la ripisylve. Cette connectivité se dégrade sur la deuxième partie du ruisseau à l'aval du chemin. Le ruisseau est alors longé en rive gauche par le chemin et en rive droite par des prairies clôturées (exceptées sur une zone avec un abreuvoir sauvage) jusqu'à ce qu'il passe en souterrain. Le busage en souterrain est précédé par une succession de seuils, certains naturels et d'autres

anthropiques, et par une énorme grille pour bloquer les embâcles. L'endroit est utilisé en été comme zone de baignade. Le ruisseau du Dard présente également des tuyaux de pompage sur tout son long, pour les abreuvoirs des pâturages alentours à première vue.

Figure 127 – Ruisseau du Dard amont et aval

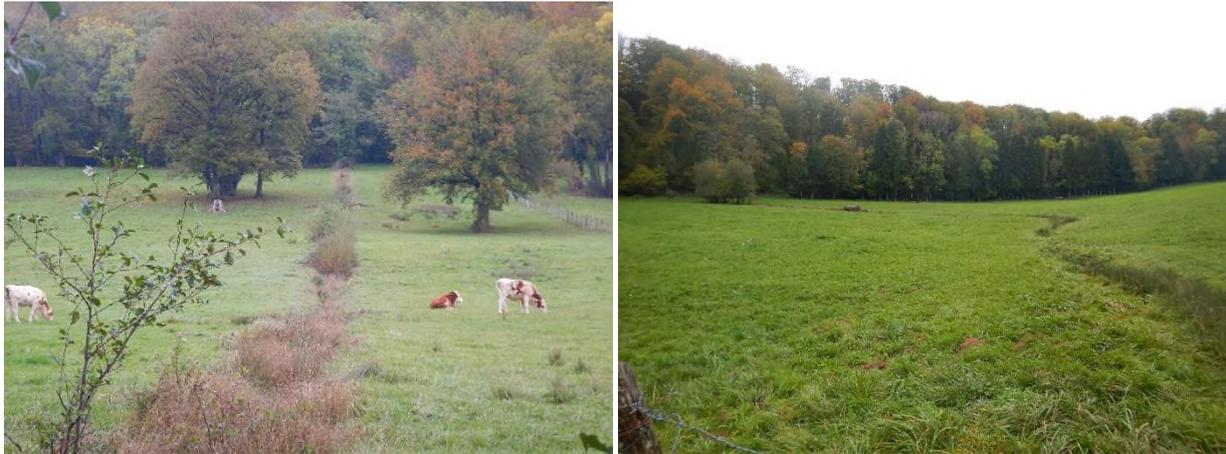
La première section est représentée par des affluents rectifiés malgré le fait que l'on soit proche de leurs sources respectives. Ils se trouvent tous en zone de pâturage, sans protection contre les piétinements qui sont conséquents, ces derniers faisant parfois disparaître le tracé du ruisseau. De ce fait, les berges sont quasi inexistantes, le lit mineur peu profond et la ripisylve n'est quant à elle composée que de joncs. Les écoulements sont alors très homogènes, l'attractivité du cours d'eau en termes d'habitats ou zone de repos très mauvaise. Seule la connectivité est bonne et permet aux pâturages d'être alimentés en eau. Pour finir, malgré une bonne connectivité latérale des affluents, la continuité avec le ruisseau principal est biaisée par la présence de deux ouvrages busés perchés permettant le passage de véhicules au niveau du chemin présent en rive gauche du ruisseau d'Hautpré.

Figure 128 – Affluents du ruisseau d’Hautpré sur le secteur amont

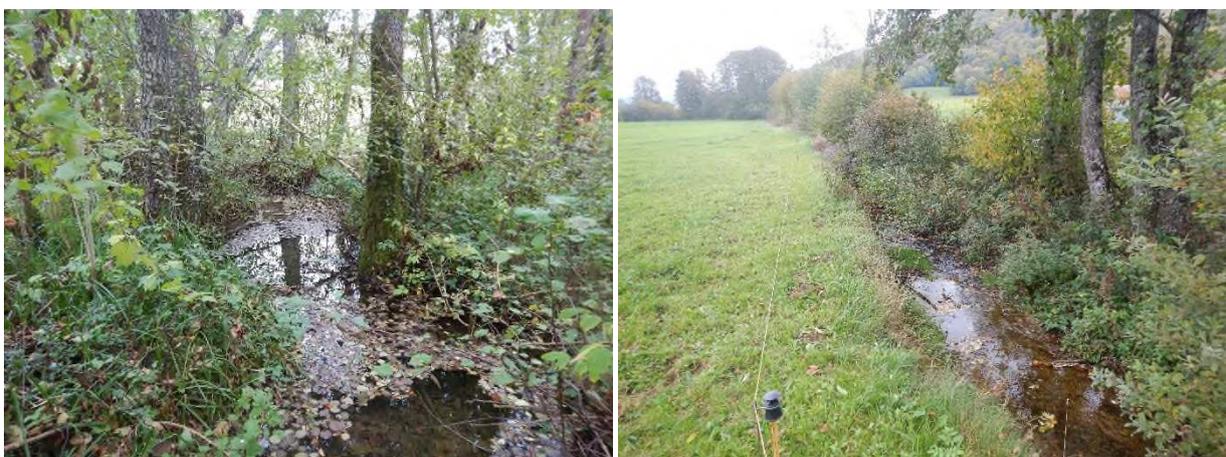
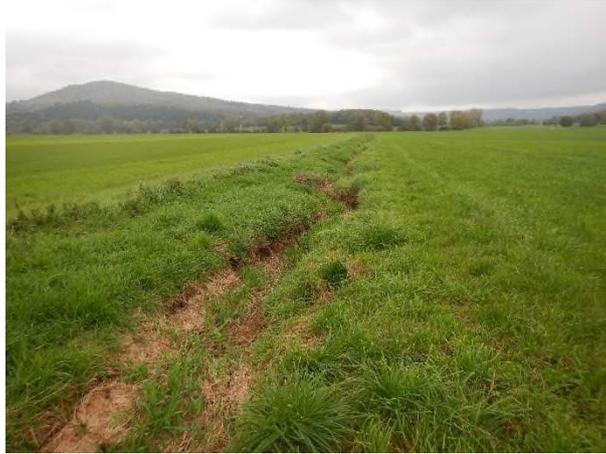
Quant au ruisseau d’Hautpré, il se dégrade en termes de qualité physique et habitationnelle tout au long de son linéaire. Outre les affluents qui ont été évoqués précédemment, le cours d’eau serpente en premier lieu en zone bocagère malgré la présence d’une route en rive gauche et d’un pâturage en rive droite. Son lit mineur s’écoule au gré des seuils en tuffs (parfois bloquants à la continuité) et méandre sur plusieurs dizaines de mètres malgré une berge haute en rive gauche due à la présence de la route. Les fonds du lit et les écoulements sont variés et le cours d’eau est attractif, bien que limité par les busages bloquants en termes de continuité. Avec le passage du chemin bétonné en rive droite, le ruisseau se modifie et se trouve plus contraint. La ripisylve est plus étroite et moins connectée au lit mineur, en raison de la profondeur de ce dernier. Les pâturages proches en rive gauche déstabilisent la berge, la rectification du lit entraîne également la disparition progressive de la granulométrie présente dans les fonds, jusqu’à être quasiment inexistante sur la dernière partie du ruisseau en cultures. Cette dernière section est marquée par la disparition de la ripisylve, la présence de culture parfois jusqu’en bord de berge et sans bande enherbée et la mise à nue du lit mineur à l’ensoleillement.

Figure 129 – Ruisseau d’Hautpré de l’amont vers l’aval

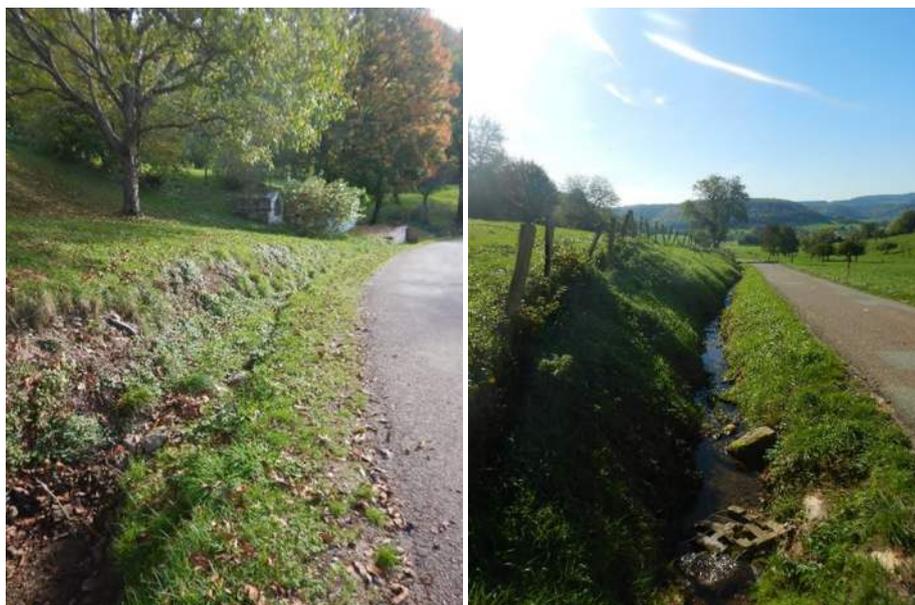
Le ruisseau de Jeanmoulot apparaît en bordure de la RD 468 en sortie de la commune de Belvoir. Il est alimenté par deux sources captées par deux anciens lavoirs et longe la départementale sur 850 m environ, avant de passer sous la départementale et traverser les pâturages. Malgré le secteur contraint par la route en rive droite et la berge gauche haute et parfois érodée (due à la présence de pâturages en rive gauche), ce qui empêche toute connectivité. Cette section du ruisseau présente quelques chutes et des radiers permettant une certaine hétérogénéité des écoulements. Ces caractéristiques participent au colmatage des fonds du lit. En effet, les écoulements sont faibles toute l'année sur ce secteur. Malgré la présence de la route en rive droite, aucune inondation de cette dernière n'a été mentionnée lors de la phase de concertation.

Figure 130 – Ruisseau de Jeanmoulot le long de la RD 468

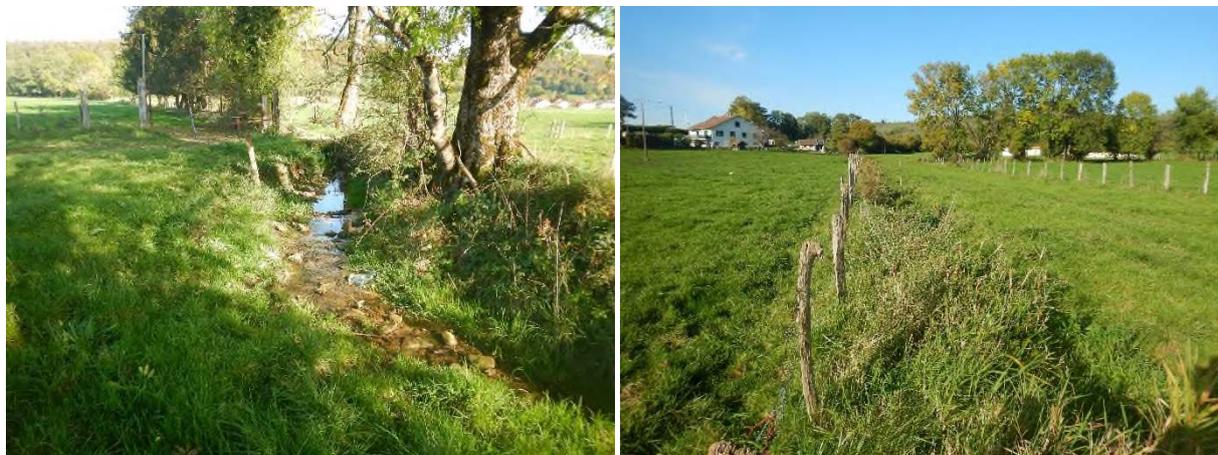
Le ruisseau de Jeanmoulot est ensuite alimenté par plusieurs affluents provenant de différentes résurgences et s'écoule entre les pâturages bovins. Le ruisseau est alors tantôt naturel tantôt recalibré et à nu, tantôt busé comme c'est le cas

sur 30-50 m dans un champs voire piétiné ponctuellement ou traversé dans son lit mineur sur plusieurs mètres. Un étang est également présent sur cours et bloque la continuité sédimentaire. Son exutoire entraîne quant à lui un blocage à la continuité piscicole du cours d'eau (l'étang étant perché), ainsi qu'une détérioration du ruisseau. La partie aval présente en effet des souches brûlées ainsi qu'une zone piétinée par les bovins et les engins agricoles.

Figure 131 – Ruisseau de Jeanmoulot sur le secteur central

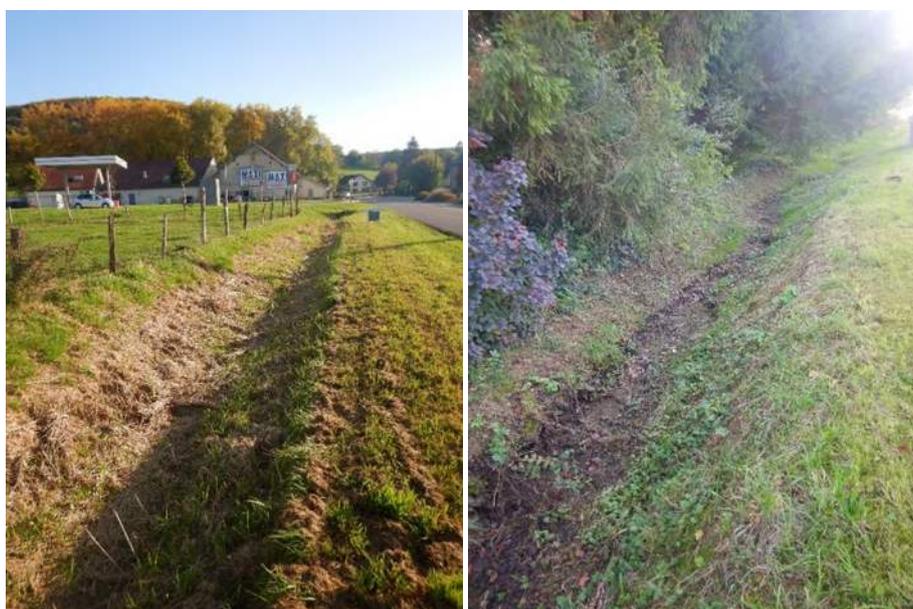
Le ruisseau longe de nouveau une départementale (la RD 31) en sortie de pâturages avant de passer en souterrain sur 100 m environ et de réapparaître dans les habitations rue des Saules. Cette dernière section est sensiblement contrainte en lit majeur par la présence plus conséquente d'ouvrages. La ripisylve est rare et non connectée sur les zones enrochées et la granulométrie est faible. Le fond du lit était plutôt vaseux lors de la visite du site sur le secteur longeant la RD 31, les élus de la commune ont également indiqué lors des échanges que la route était inondée en période de hautes eaux.

Figure 132 – Ruisseau de Jeanmoulot au niveau de la RD31 et la rue des Saules

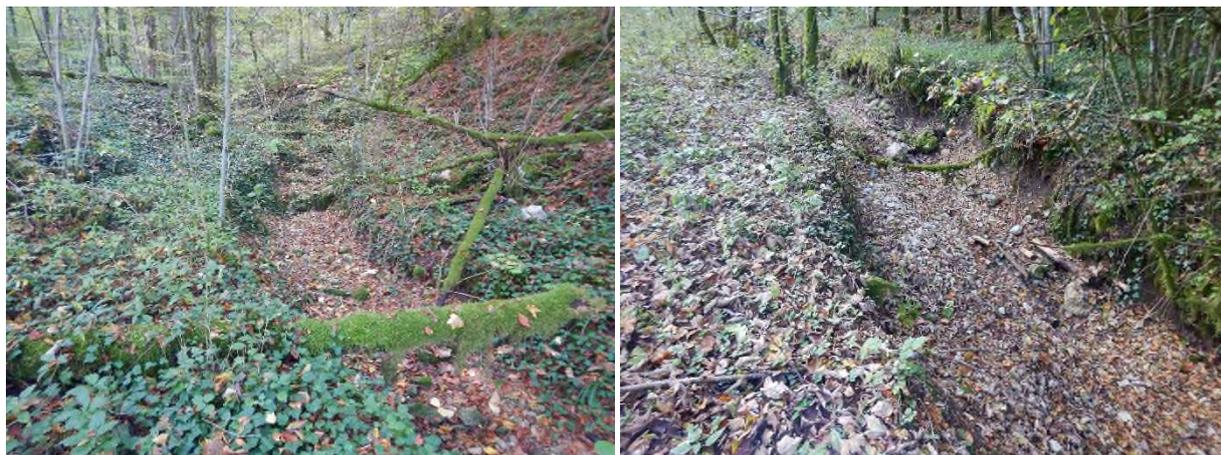
Le ruisseau de Voye prend sa source dans un pâturage où il est capté pour l'abreuvement de bovins. Il est ensuite retrouvé dans le fond d'une vallée encaissée, comme c'est le cas pour le ruisseau de la Baume. Les différences notables avec ce dernier proviennent du fait que le ruisseau de Voye se trouve en forêt privée utilisée pour la chasse. De ce fait, certains aménagements humains entraînent une évaluation de la qualité physique et habitationnelle du ruisseau inférieur au ruisseau de la Baume. En effet, des ouvrages sont présents sur ce secteur amont afin de permettre le passage de véhicules d'une rive à l'autre à plusieurs endroits, la ripisylve est également gérée et le lit mineur semble plus contraint que celui de la Baume.

Figure 133 – Ruisseau de Voye – Secteur amont

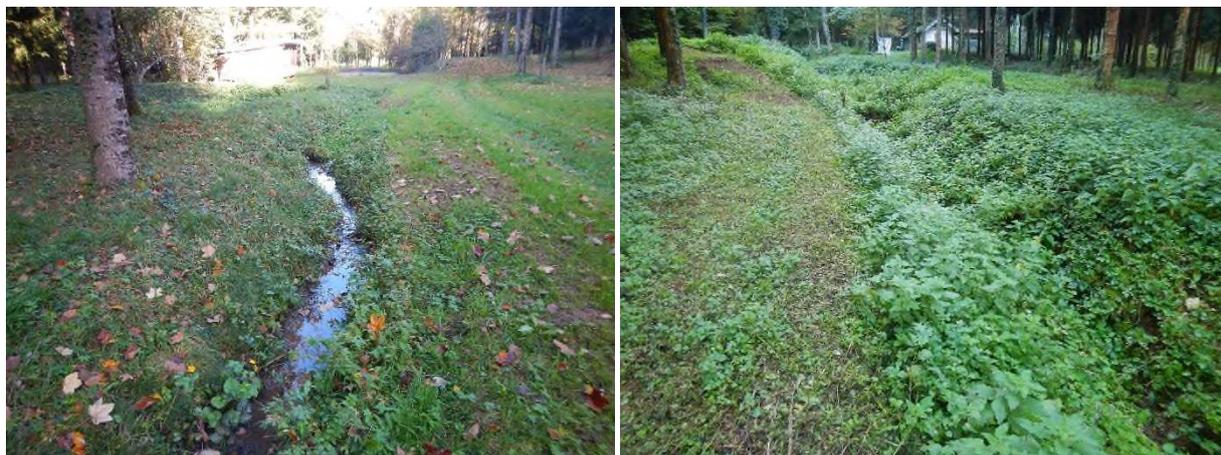
Figure 134 – Ruisseau de Voye – Affluents

Le ruisseau perd en connectivité avec le lit majeur en longeant les pâturages présents sur les deux rives. Une ripisylve connectée reste majoritairement présente sur tout le secteur mais certaines sections du ruisseau sont recalibrés et à nu. Plusieurs drains de surface sont également présents en rive droite. De plus, les clôtures longeant les berges sur la majorité du linéaire vont parfois être implantées dans le lit vif afin de permettre aux bovins de s'abreuver. Cela entraîne le piétinement des berges et du lit, et des apports de fines dans le cours d'eau.

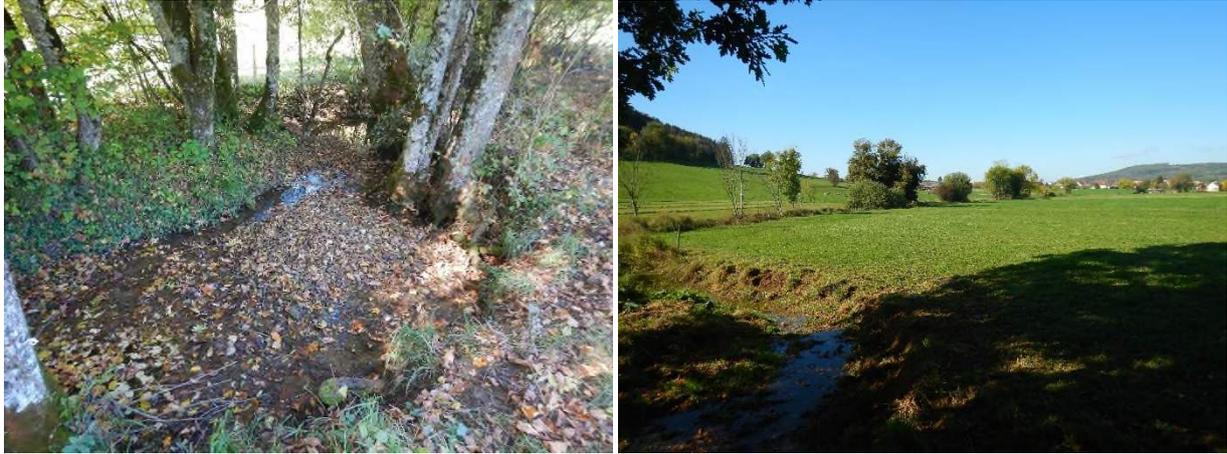
Figure 135 – Ruisseau de Voye – Amont de la commune

La traversée du ruisseau dans la commune n'entraîne pas une perte de connectivité du lit mineur avec la ripisylve et le lit majeur aussi importante que pour le ruisseau de la Baume, cette partie de la commune comporte bien moins d'habitations, d'ouvrages et d'enrochements. Cela permet à la ripisylve d'être présente sur une partie non négligeable de la traversée communale, permettant de créer de l'ombrage et des habitats via les racines. Plusieurs sections présentent cependant des merlons, le cours d'eau est recalibré et sa granulométrie plus faible qu'à l'amont.
