Etude pour la restauration morphologique des ruisseaux de Sancey

PHASE 1 : DIAGNOSTIC ET AVANT-PROJET SOMMAIRE

EPAGE Doubs Dessoubre

PHASE 1 : Diagnostic et APS

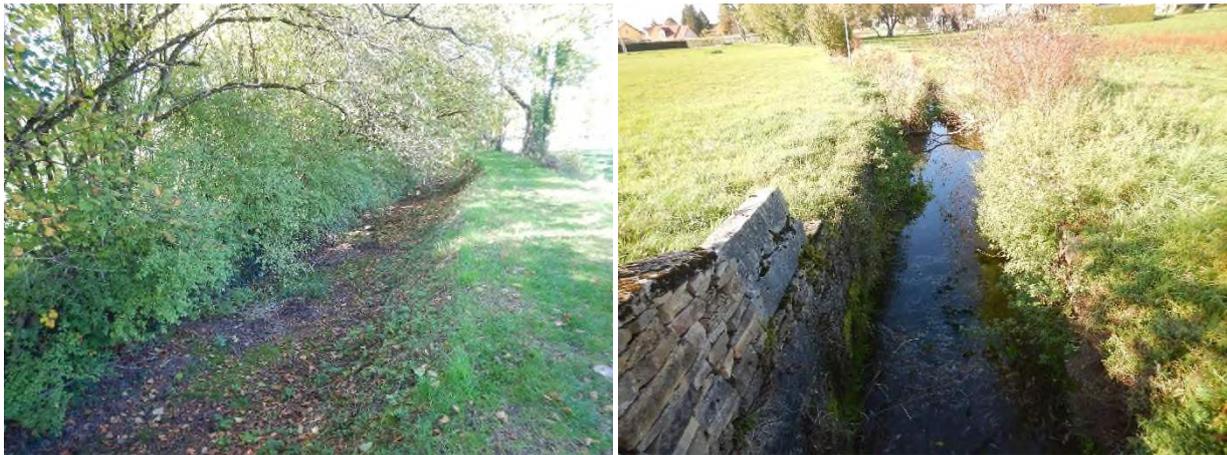
Figure 136 – Ruisseau de Voye – Centre-ville de Sancey

La dernière section du ruisseau parcourt les cultures et les pâturages et suit le même schéma que la dernière section du ruisseau de la Baume, à la différence que le ruisseau ne présente pas de zone enrochée et un étang, qu'il est globalement dans son fond de talweg, présente moins de zones piétinées même si certaines berges restent fortement piétinées par les bovins, et le lit mineur traversé par des engins agricoles. Certaines cultures ne préservent pas de zone enherbée et déstabilisent les berges jusqu'à les voir s'effondrer dans le lit mineur sur un mètre ou deux. Après avoir traversé la RD 464, le ruisseau présente une section méandrique mais avec un lit mineur large et des berges droites et hautes. La ripisylve est clairsemée puis s'intensifie après la RD 464, des arbustes de saules poussant dans le lit mineur.

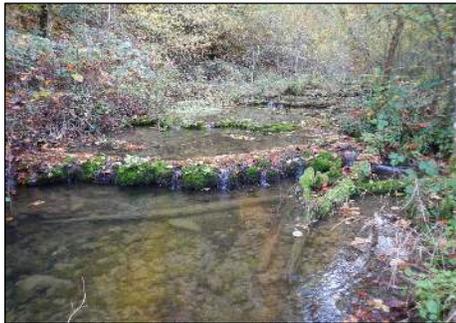
Amont Ru de la Baume

Fiche tronçon BAUM01 De la source du ruisseau de Baume à la sortie de la zone forestière + deux affluents en rive droite				
Lit mineur				
Tracé en plan	Présence d'ouvrage	Traversée urbaine	Occupation sols	Zone de perte
Légèrement sinueux	Oui (7 infranchissables)	Non	Forestière	Non
Description du tronçon				
Hétérogénéité	A	Ripisylve	Présente et connectée	
Attractivité	A	Substrat	Blocs, galets, graviers, sables, litière, végétation	
Connectivité	A	Largeur lit mineur	1 - 6 m	
Qualité globale	Très bonne	Faciès	Seuil, mouille, plat lentique, plat courant, radier	
Contexte de l'opération				
Fonctionnement du site				
<p>Le secteur est constitué du ruisseau de la Baume sur sa partie amont et de ses deux affluents. Le ruisseau apparait via une résurgence dans une grotte et s'écoule en zone forestière, le cordon rivulaire y est large et connecté . Le cours d'eau est naturel sur ce secteur et serpente sur le fond de vallée encaissé. Les écoulements sont variés grâce à la présence de nombreuses chutes naturelles en tuffs, de fosses de dissipation, de radiers ou encore de plats lents ou courants amenés par des resserrements ou étalements du lit mineur. Les peuplements aquatiques ont donc un panel d'habitats varié à disposition. Deux affluents se jettent dans le ruisseau de la Baume, ces derniers comportant les mêmes caractéristiques que le ruisseau principal et apportant une granulométrie intéressante pour les habitats. Le premier remonte jusqu'à sa propre résurgence alors que le second se perd au niveau d'un chemin carrossable. En effet, plusieurs chemins permettent de remonter la vallée, ce qui entraine des désordres au niveau des affluents (embâcles, disparition des berges, ...).</p>

Fiche action BAUM01 : Rétablissement de la continuité écologique au droit des affluents	
Nature de l'intervention	
L'intervention vise à restaurer les affluents du ruisseau de la Baume en refaisant les ouvrages et en installant des dalots au niveau du chemin carrossable utilisé actuellement par des engins de déboisement : Reflexion des ouvrages au niveau des affluents 1 et 2	
Analyse et objectifs visés	
Le projet a pour vocation de maintenir la qualité physique du ruisseau de la Baume sur le secteur. Les travaux de déboisement en rive droite du ruisseau ont entraîné des désordres au niveau de la rive et des deux affluents du cours d'eau. Il s'agit d'améliorer les écoulements des affluents au niveau de ce chemin carrossable. L'installation du dalot permet également la reprise des fonds du lit.	
Les objectifs attendus sur l'hydromorphologie sont : - Diversifier les morphologies du lit (faciès, écoulements) ; - Limiter l'étalement des berges et leur déstabilisation au niveau du chemin, limiter le colmatage des fonds et la suspension de fines dans le cours d'eau.

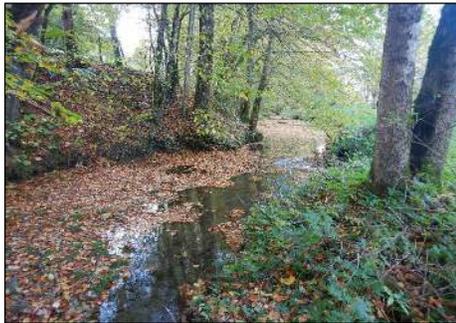
Ruisseau de la Baume - Amont tronçon

Fiche tronçon BAUM02 Sortie de la zone forestière à l'amont de la scierie				
Lit mineur				
Tracé en plan	Présence d'ouvrage	Traversée urbaine	Occupation sols	Zone de perte
Rectiligne	Oui (5 infranchissables)	Habitations isolées	Pâturage/Jardin	Oui
Description du tronçon				
Hétérogénéité	B	Ripisylve	Présente et majoritairement connectée	
Attractivité	A	Substrat	Galets, graviers, sables, litière, végétation	
Connectivité	C	Largeur lit mineur	1,2 - 3,5 m	
Qualité globale	Moyenne	Faciès	Seuil, mouille, plat lentique, plat courant, radier	
Contexte de l'opération				
Fonctionnement du site				
Ce tronçon perd en connectivité latérale en s'approchant des habitations, le secteur étant enroché (parfois d'anciens enrochements délabrés). Le cordon rivulaire est constitué de haie hautes n'apportant que peu d'ombrage et aucun habitat dans le cours d'eau. Les faciès d'écoulements et la granulométrie restent variés et intéressants pour les peuplements en place. La présence de plusieurs seuils infranchissables (Moulin de la Cude et Moulin Neuf) vont cependant être bloquant pour la continuité écologique. De plus, des secteurs de piétinements conséquents sont visibles au niveau des pâturages.

Le secteur concerné comporte un enjeu ouvrages hydrauliques très important. L'amélioration des conditions d'habitats aquatiques et de la continuité écologique au droit de ces ouvrages est indispensable à l'atteinte du bon état sur le cours d'eau.

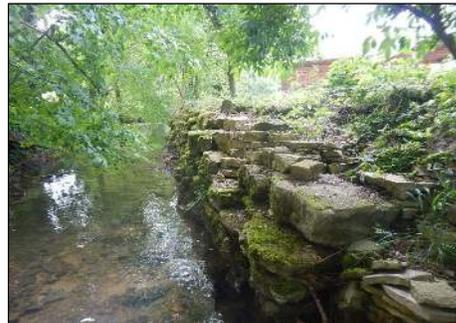
Secteur enroché proche des habitations

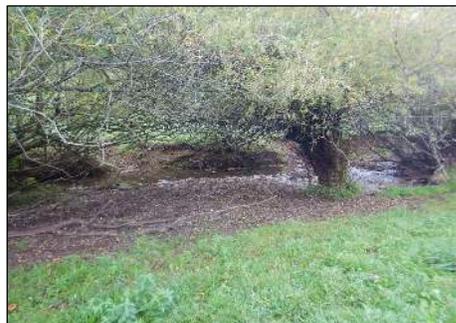
Secteur piétiné en pâturage

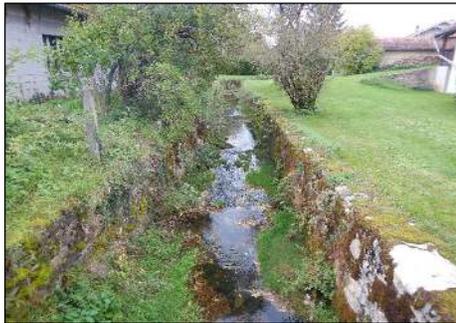
Enrochement au niveau de jardins

Enjeux				
Enjeu foncier (traversée urbaine)				
Dysfonctionnements observés				
Morphologie	Les berges sont enrochées, les fonds du lit mineur pavés, le cours d'eau est rectifié. Cette morphologie du cours d'eau entraîne un appauvrissement général du milieu (perte d'habitat, de connectivité latérale et longitudinale, homogénéisation des écoulements etc.).			
Continuité écologique	Aucun ouvrage n'est bloquant à la continuité. Cependant, certains d'entre eux ne présentent pas d'utilité aujourd'hui et entraîne une artificialisation des berges.			
Ripisylve	La ripisylve, hormis sur les 200 derniers mètres du tronçon, est totalement artificielle voire inexistante (plantations de platanes, haies etc.). Le cours d'eau est alors ensoleillé toute l'année et pauvre en habitat ou zone de repos.

Le ruisseau de la Baume est particulièrement artificialisé sur le secteur : de lourdes rectifications ont été opérées par le passé. En lien avec ces aménagements, les habitats aquatiques et riverains sont aujourd'hui très dégradés.

La vocation du projet sera de restaurer des habitats adaptés aux peuplements piscicoles à minima, et aux autres espèces de faune affiliée aux milieux humides (avifaune, insectes, etc.)

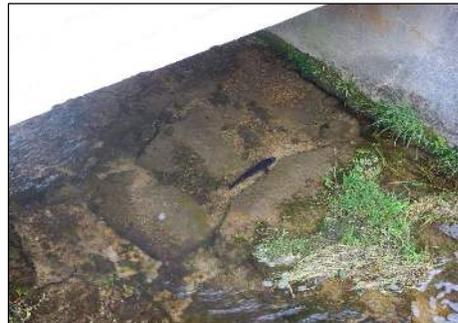
Exemple de fonds pavés

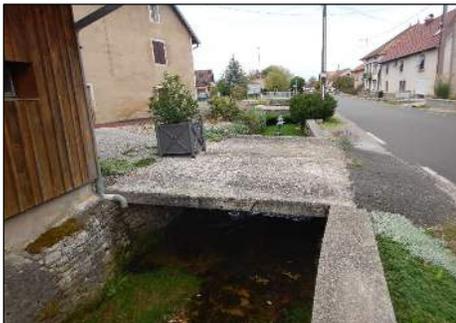
Exemple d'ouvrages de franchissement

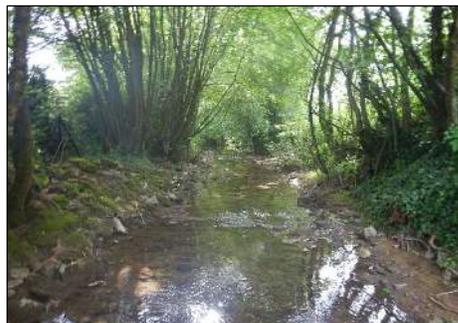
Secteur plus naturel du tronçon

Fiche tronçon BAUM03 De la scierie à la sortie de la traversée urbaine de Sancey				
Lit mineur				
Tracé en plan	Présence d'ouvrage	Traversée urbaine	Occupation sols	Zone de perte
Rectiligne	Oui (3 infranchissables)	Oui	Habitations	Non
Description du tronçon				
Hétérogénéité	A	Ripisylve	Clairsemée et déconnectée	
Attractivité	B	Substrat	Graviers, sables, litière	
Connectivité	E	Largeur lit mineur	0,7 - 2 m	
Qualité globale	Très mauvaise	Faciès	Radier, plat courant, plat lentique, seuil	
Contexte de l'opération				
Fonctionnement du site				
Ce tronçon est canalisé sur la majeure partie du linéaire via des enrochements et mur de soutènement en béton. L'occupation du sol est représentée par des habitations, des jardins, trottoirs et routes, ce qui empêche toute connectivité latérale ou le développement d'un cordon rivulaire. Le cours d'eau est alors ensoleillé toute l'année. Le lit mineur présente des faciès d'écoulements homogènes, quelques radiers permettent une certaine diversité. La granulométrie est pauvre voire inexistante sur des secteurs où le fond est pavé (sur la cartographie, le pavage est mis en avant sur les secteurs où la granulométrie est inexistante). Les enrochements parfois anciens ont entraînés des effondrements, les blocs dans le lit mineur permettent alors de créer quelques caches piscicoles. Les ouvrages sont nombreux sur le tronçon, mais le plus souvent sous la forme de passerelles ou ponts franchissables. Le secteur aval est plus naturel, les anciens enrochements restent cependant visibles sous la mousse et les racines.

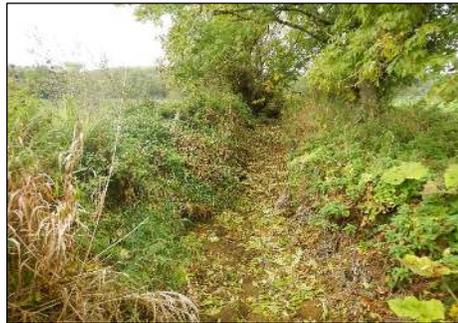
Secteur piétiné par les bovins

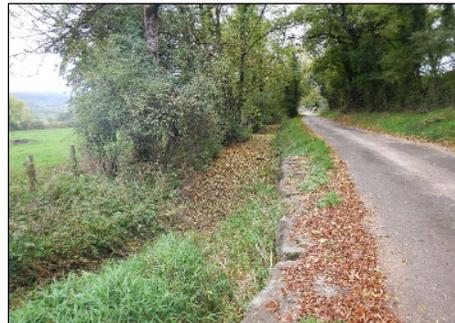
Secteur fortement perché en amont de l'étang de Voitre

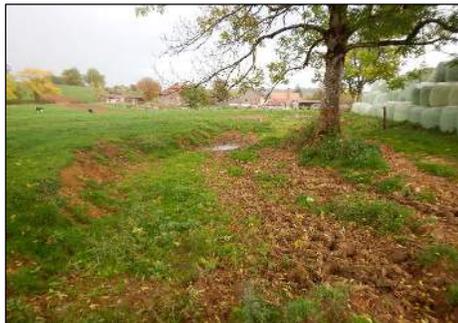
Secteur piétiné par les bovins

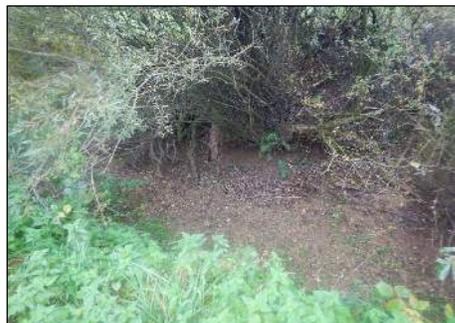
Secteur aval - Berges de 2 m de haut et saule dans le lit mineur

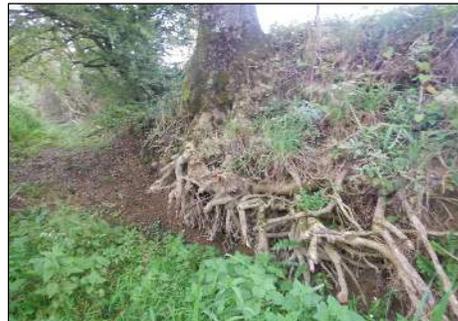
Exemple d'incision sur le secteur

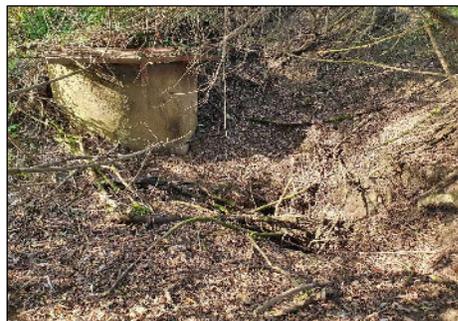
Exemple de perte naturelle et artificialisée

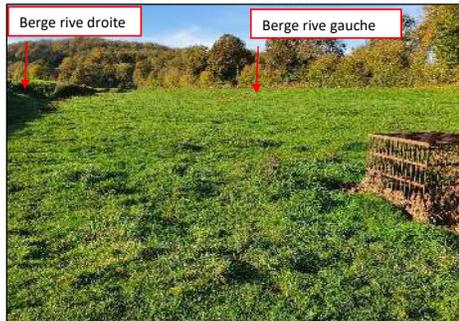
Perte des pommiers

En ce qui concerne le puits Fenoz, il semble que le facteur limitant le débit se situe en aval de la zone explorée par les spéléologues. Il paraît difficile de jouer à ce niveau. Par contre, il est important d'éviter un colmatage du puits pouvant aboutir à une réduction de sa capacité d'infiltration. A cet égard, un système de retenue des embâcles pourrait être mis en place en amont de la perte. La grille de la perte des Pommiers devra également être nettoyée régulièrement.

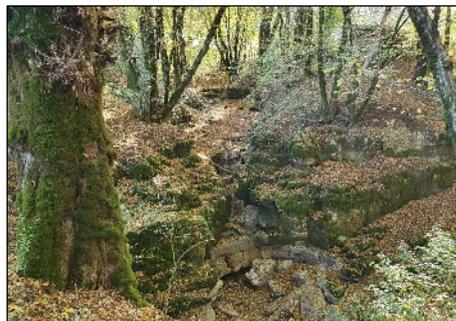
Chute du Puit Fenoz

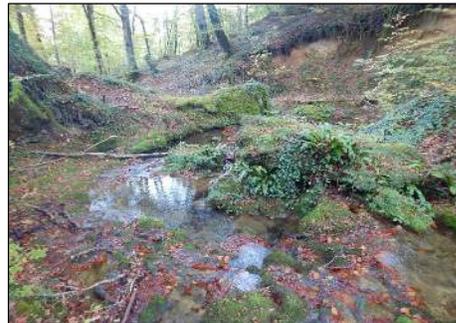
Secteur amont d'une chute infranchissable

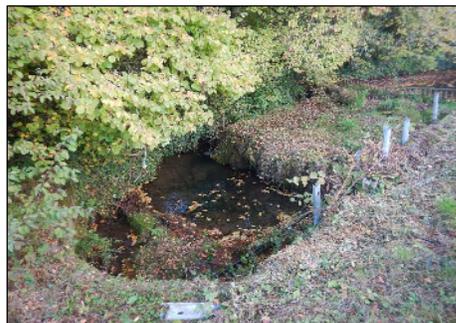
Passage en souterrain du ruisseau

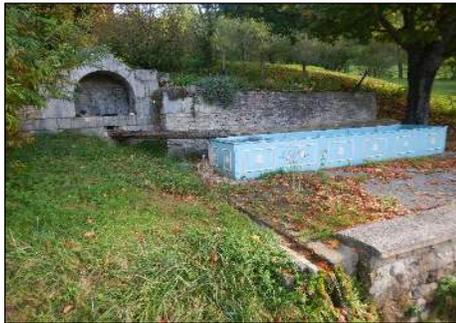
Premier lavoir servant de source

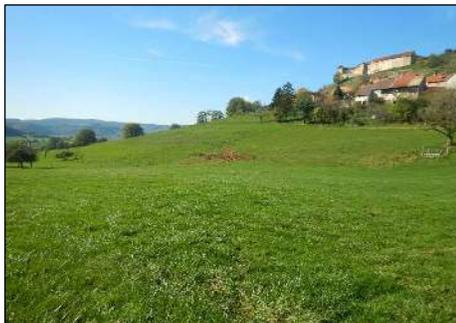
Source en pâturage, en rive droite de la route

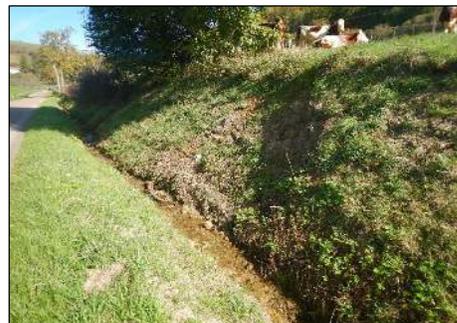
Berge en rive gauche érodable

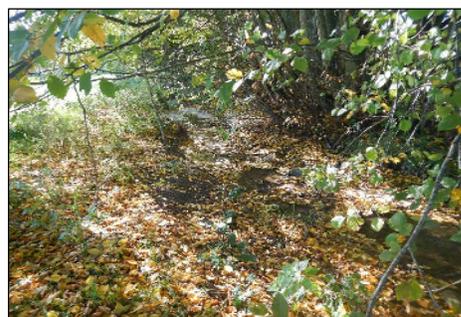
Affluent 1 et busage sous la route

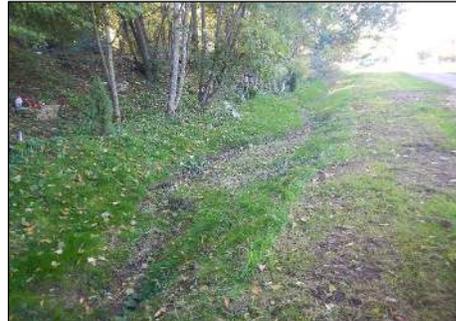
Fossé et busage en amont du tronçon

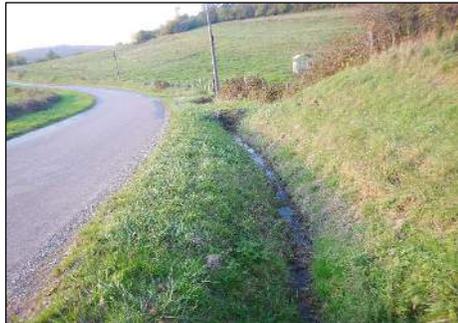
Sortie de captage

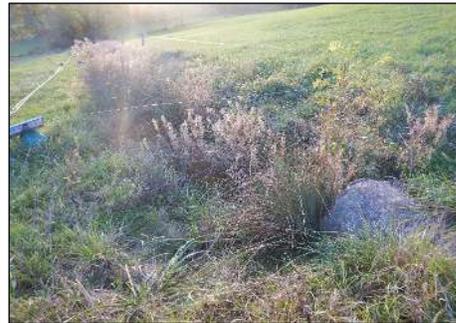
Traversée du pâturage

Il est proposé la remise en l'état du secteur piétiné par le passage des bovins, le busage permettant l'écoulement du ruisseau étant dégradé par le passage du bétail et des engins agricoles. Un système d'abreuvement sera également installé sur site.

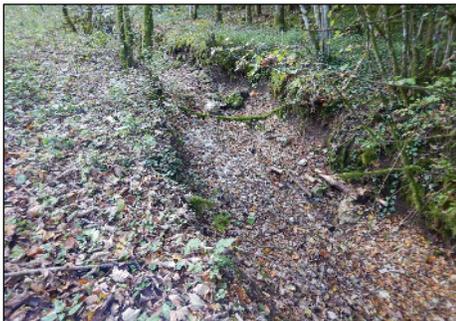
Secteur chenalisé

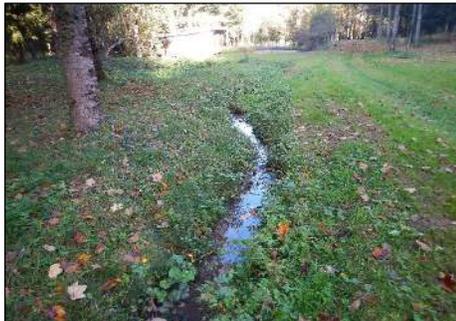
Affluent 1 - Amont plan d'eau

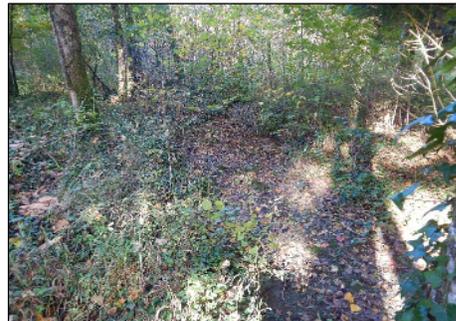
Affluent 1 - Aval plan d'eau

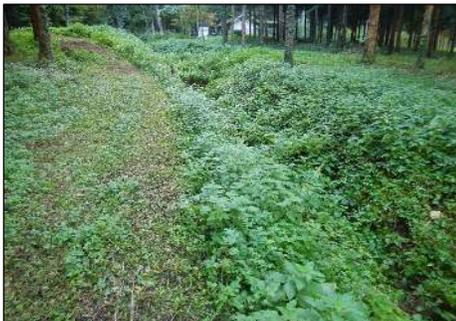
Affluent 2 - Amont

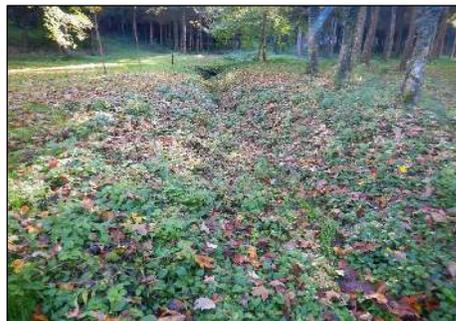
Affluent 2 - Aval

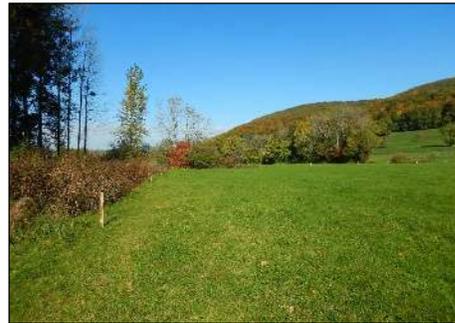
Secteur rectifié

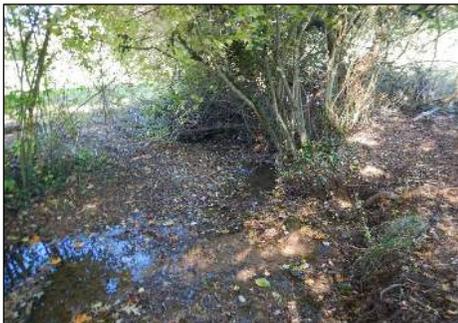
Exemple de piétinement

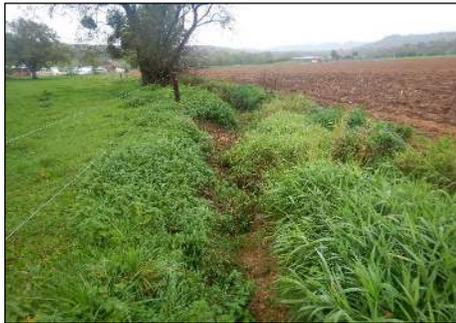
Amont tronçon - Proche culture

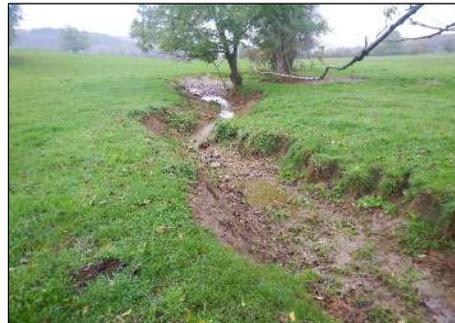
Tronçon piétiné

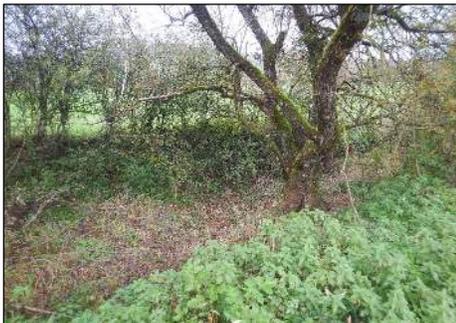
Aval RD464 - Arbre dans le lit mineur
