PROGRAMME PLURIANNUEL DE RESTAURATION MORPHOLOGIQUE DE LA REVEROTTE ET DE SES AFFLUENTS

PHASE 1 : AVANT-PROJET SOMMAIRE (APS)

E210504
Avril 2022

EPAGE Doubs Dessoubre

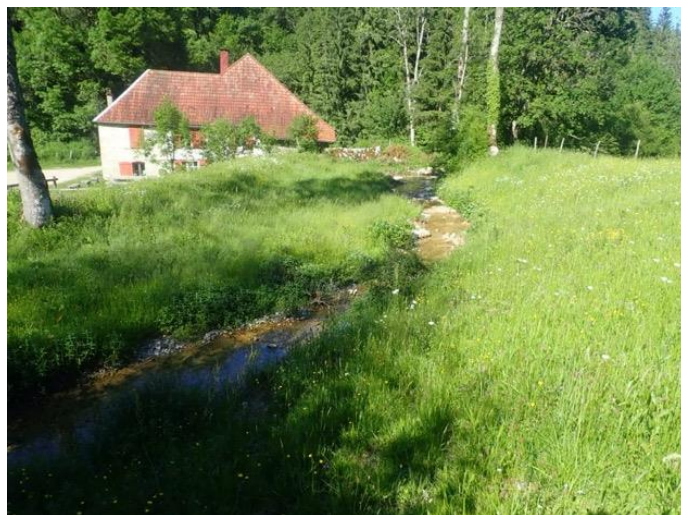
Le lit de la Reverotte au niveau de l'ancien moulin

Des formations tufeuses sont présentes générant des seuils et des vasques.

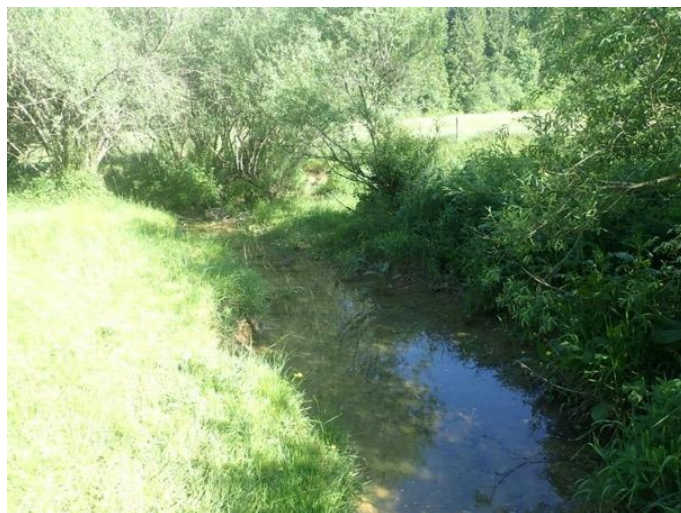
Sur l'aval du tronçon au niveau des zones piétinées, la ripisylve est présente en petits bosquets arbustifs de saules dans le cours d'eau.

Ripisylve arbustive au niveau des pâtures

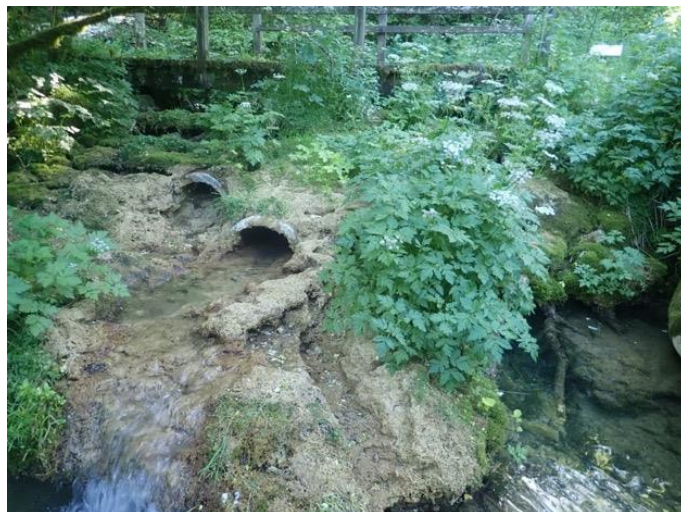
Les buses au niveau de la passerelle des sources dénaturent également le site et présente un fort concrétionnement calco-carbonique.

Passage busé au niveau des sources

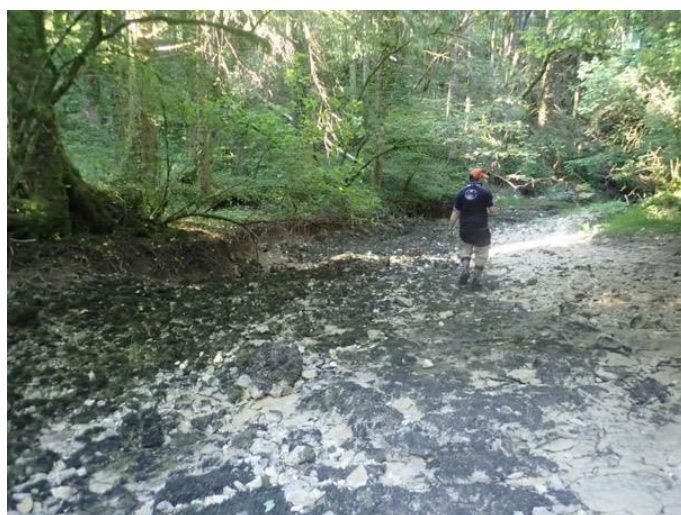
Les substrats sont grossiers, constitués essentiellement de blocs et de dalle avec des pierres.

Lit de la Reverotte à sec

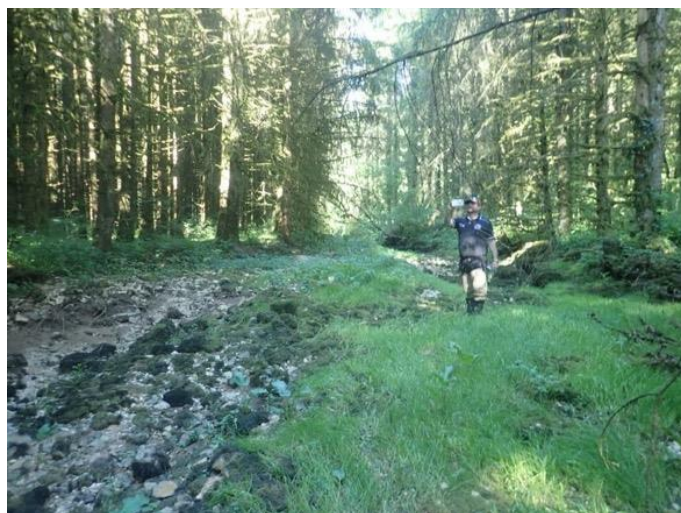
Elles présentent des traces d'incision localement en aval de l'ancien bâtiment sur une hauteur de 1,5 m de berge.

Les berges de la Reverotte

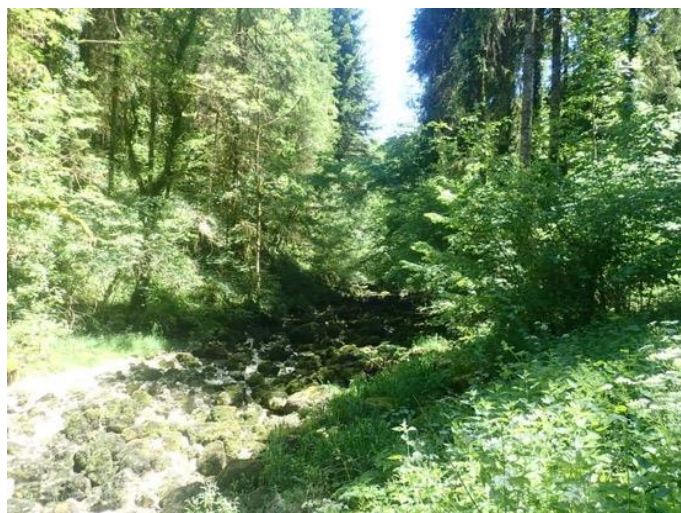
La ripisylve est continue sur le tronçon. Elle est constituée par un boisement. L'enrésinement de berges est continu sur le tronçon.

La Balsamine de l'Himalaya est présente au niveau du pont du puits de la Doye.

La ripisylve sur le tronçon

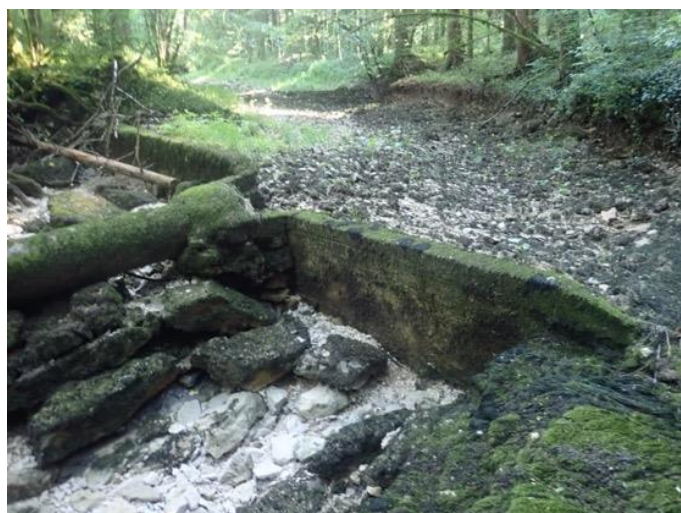
- au niveau du pont du puits de la Doye, le seuil de 1 m de hauteur est en mauvais état.
- le seuil de la canalisation situé en amont de l'ancien bâtiment d'une hauteur de chute de 1 m.
- les seuils naturels situés en amont de la confluence avec la source en rive gauche en aval de l'ancien bâtiment d'une hauteur de

Seuil et canalisation en mauvais état

chute de 3 m.

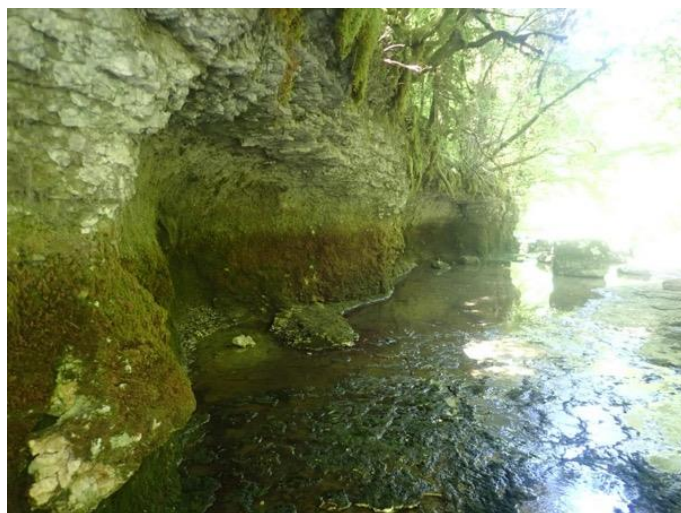
Des traces d'incision sont régulièrement observées au niveau des berges.

Traces d'incision matérialisées au niveau des berges

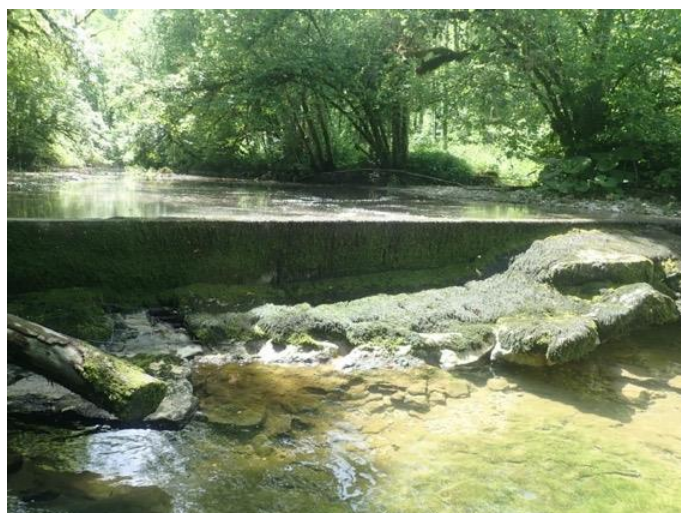
La continuité écologique est mauvaise sur le tronçon. Le cours d'eau est cloisonné par plusieurs seuils dont deux artificiels mis en place dans les années 60 pour la faune piscicole et les zones de frayères.

Ces seuils artificiels ont des hauteurs de chutes de 1 à 1,5 m et gênent le passage des poissons. Le seuil le plus en aval présente une brèche qui peut faciliter le passage des poissons.

Le seuil le plus en amont génère un engrèvement du lit sur sa zone d'influence.

Seuil cloisonnant le cours de la Reverotte

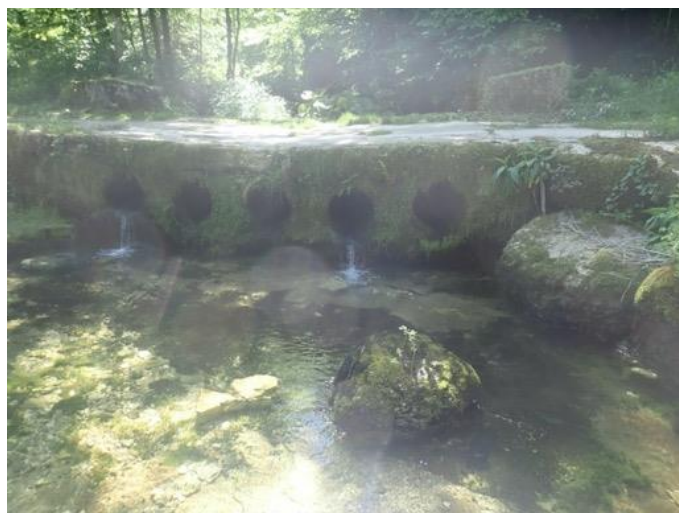
- Le cours du ruisseau de Noire combe.
- Le ruisseau de Plainmont en amont de la station de pompage en rive gauche. Ce ruisseau est constitué par des blocs et des pierres avec des écoulements courants. Un passage busé en amont de la confluence avec la Reverotte bloque la continuité écologique sur ce ruisseau avec une hauteur de chute de 0,4 m et des écoulements avec survitesses dans les 5 buses.

Passage busé problématique sur le ruisseau de Plainmont

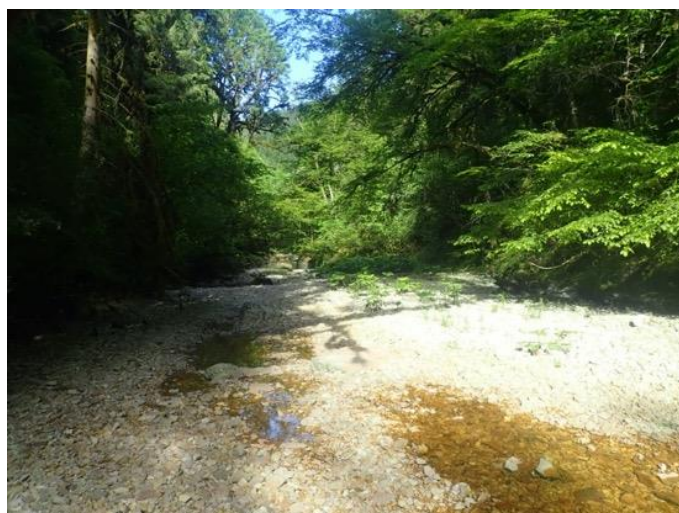
Le cours d'eau est à sec en début de tronçon puis est réalimenté à mi-parcours alternant des zones de plats lents et des zones de plats courants.

Cours d'eau à sec en début de tronçon

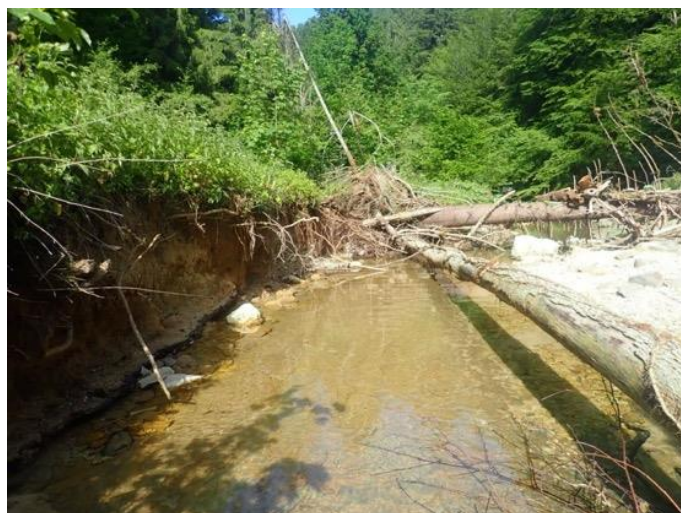
Elle porte des traces d'incision sur tout le tronçon et de érosions générées par des embâcles (arbres en travers) sur la partie intermédiaire du tronçon.

Erosion de berges et arbres en travers

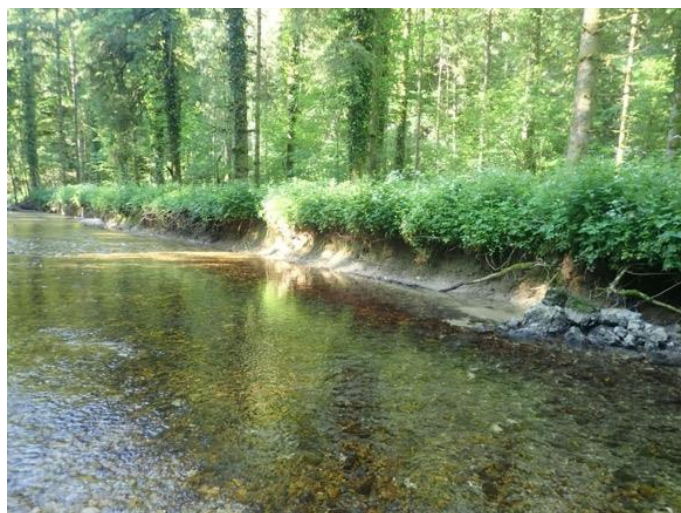
Les berges montrent de nombreuses érosions sur le tronçon notamment à partir de la confluence avec le cours du ruisseau de Val. Le cours d'eau est incisé sur une hauteur de 1,5 m environ comme le montre le caractère perché de la ripisylve sur les berges.

Traces d'incision sur les berges

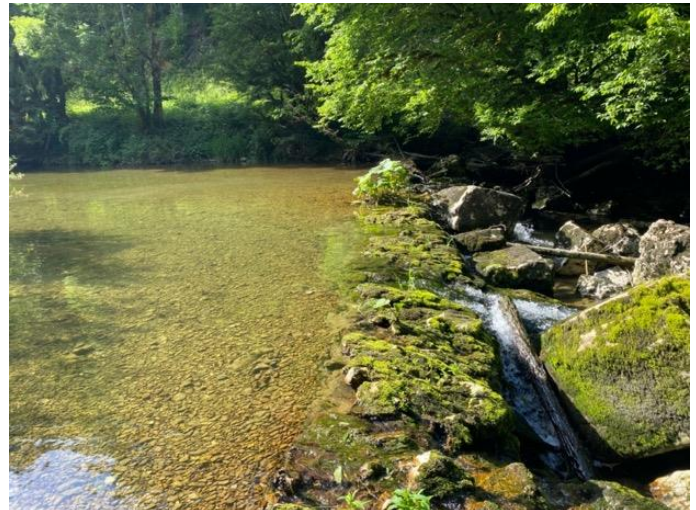
La continuité écologique est mauvaise sur le tronçon en raison de la présence du seuil n°7 qui bloque la continuité (hauteur de chute de 1 m environ). Le seuil retient les sédiments minéraux, mais contribue également à créer des zones de frayères en amont immédiat.

Seuil n°7 cloisonnant le cours d'eau

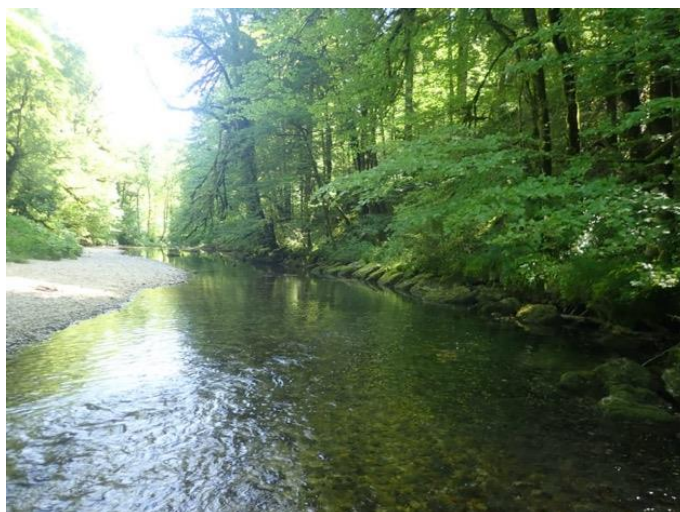
Les berges sont hautes en bordure de la route en rive gauche. Des blocs ont été mis en berge en rive droite en amont du seuil n°8. Des érosions sont localisées en rive gauche au niveau du seuil n°8 ainsi que dans la partie de chaos. Ces érosions peuvent à terme constituer une menace pour la stabilité du talus routier.

Blocs le long de la berge en rive droite

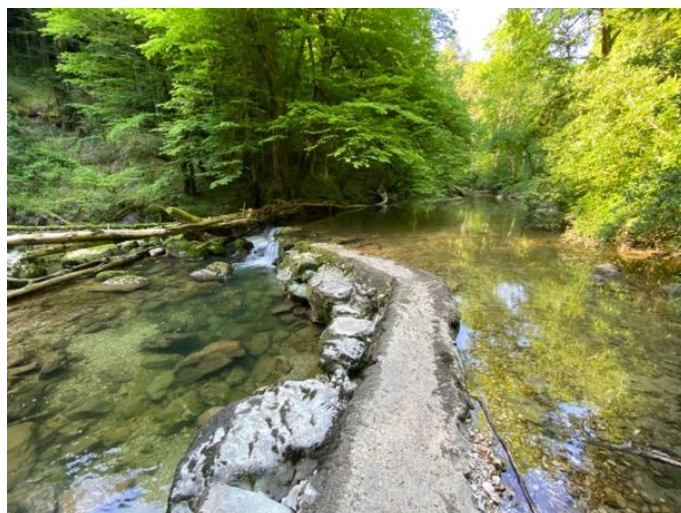
La continuité écologique est mauvaise sur le tronçon en raison de la présence de 3 seuils en béton et blocs qui bloquent la continuité écologique compte tenu des hauteurs de chutes importantes de l'ordre de 1 m.

Ces seuils ont été mis en place dans les années 60 afin de réduire l'impact des étiages pour la pratique de la pêche et pour les zones de frayères.

Seuil n°9 bloquant la continuité écologique

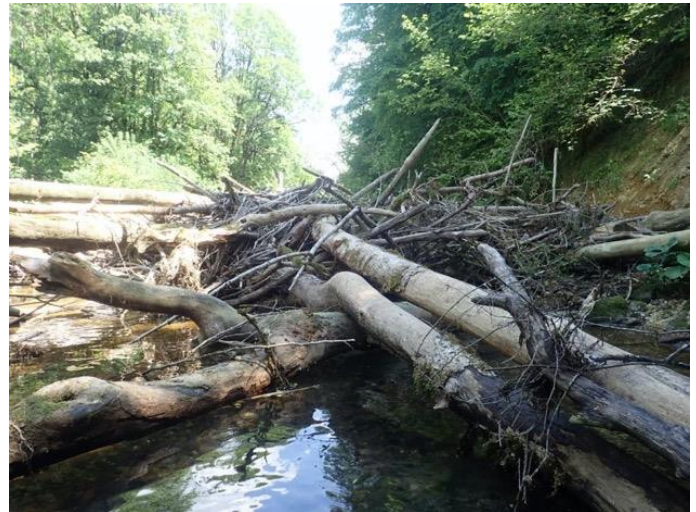
Gros embâcle problématique

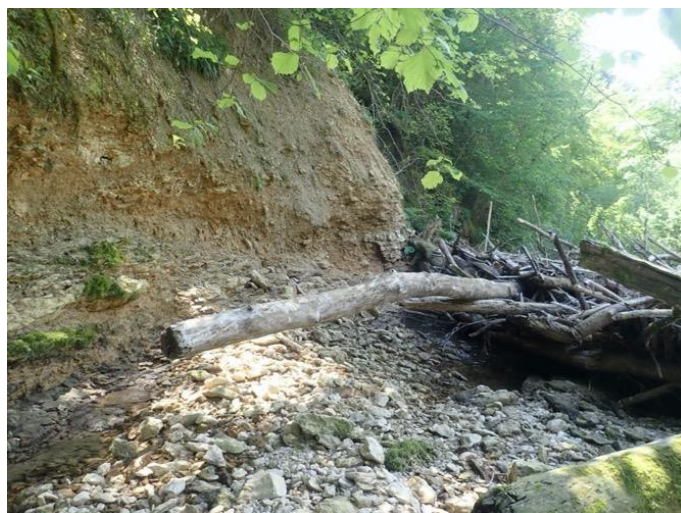
La berge en rive droite est fortement érodée au niveau de l'embâcle décrite dans la section précédente en amont de la limite aval du tronçon.

Erosion de berge liée à la présence de l'embâcle

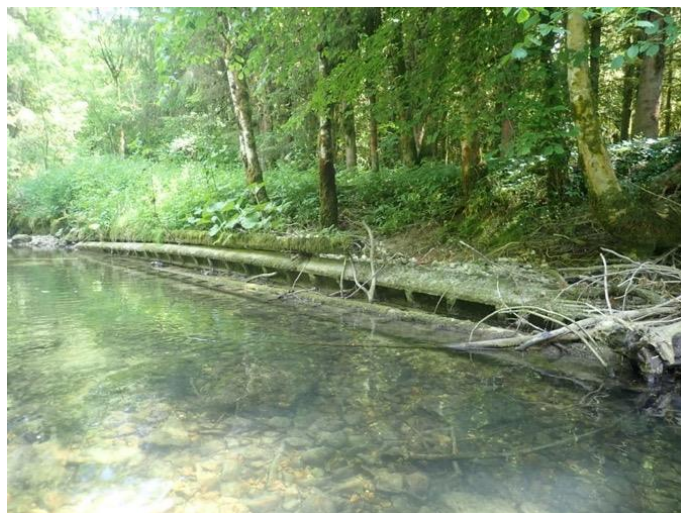
Des protections de berges ont été mis en place ponctuellement sur l'amont du tronçon et continuellement en aval du pont de Gigot jusqu'à la confluence avec des enrochements généralisés sur les deux berges et des protections en poteaux EDF de part et d'autre du pont.

Protection de berge en poteau EDF

Ces protections sont inadaptées et nuisent à la diversité des habitats et aux échanges entre le lit et les berges.

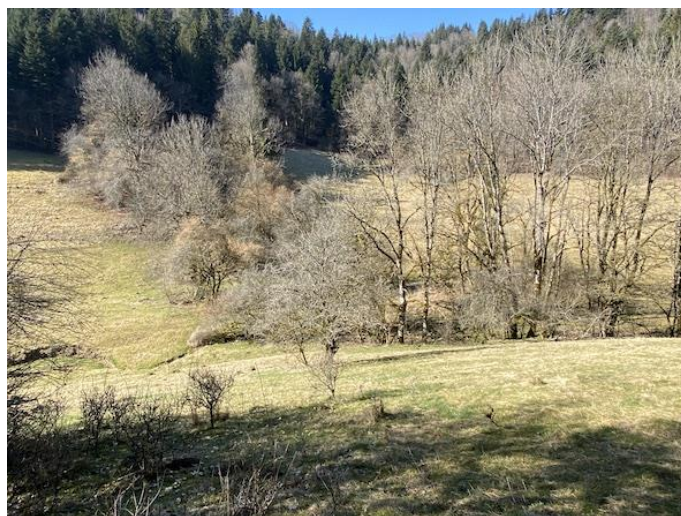
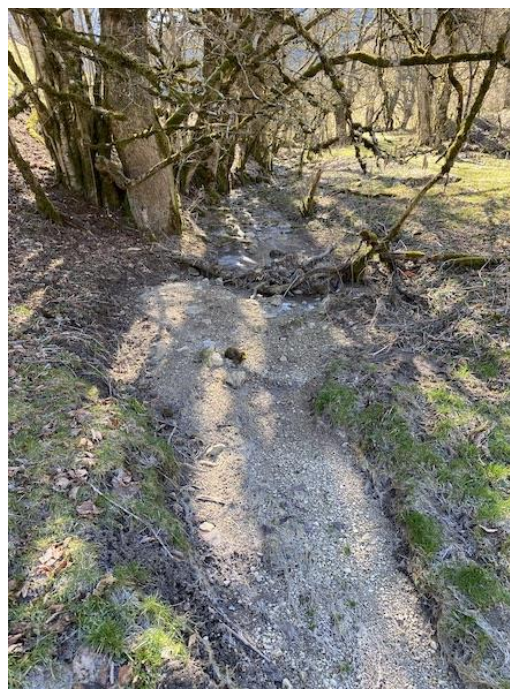
Ce tronçon n'est pas favorable à l'expression de la vie aquatique du fait qu'il n'est pas alimenté la plupart du temps, car situé sur une zone de pertes.

Lit en assec

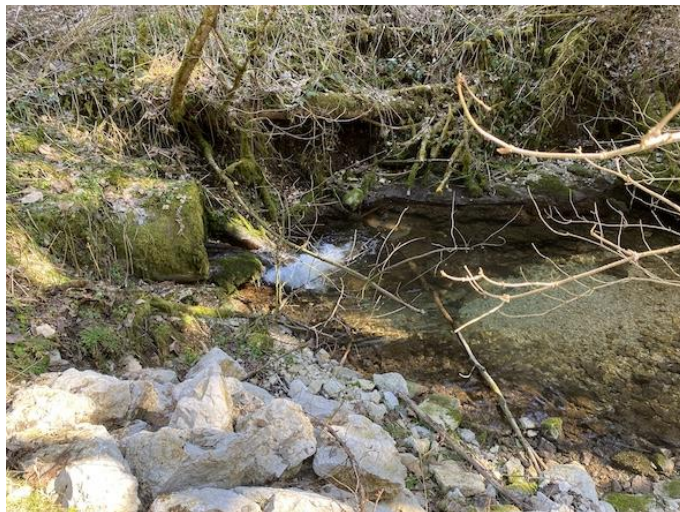
La continuité écologique est mauvaise sur le tronçon avec une buse infranchissable sous le ponceau en pierre qui assure le franchissement du chemin forestier.

Buse sur le chemin forestier

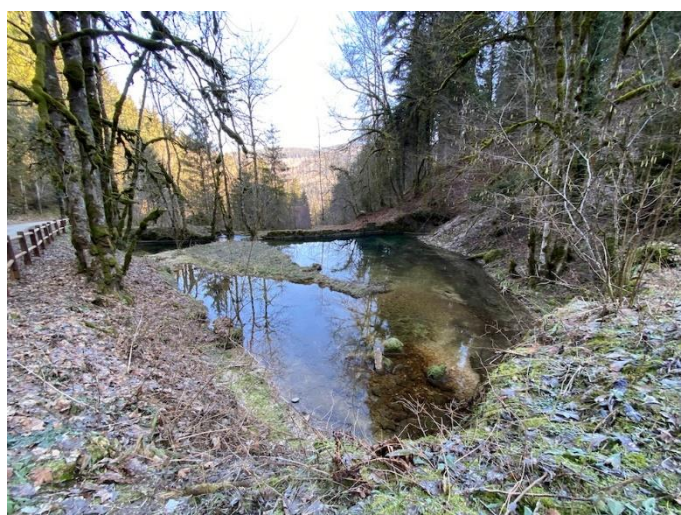
La hauteur d'eau est faible inférieure à 0,10 m avec des profondeurs plus importantes dans les marmites (0,20 à 0,5 m). La pièce d'eau fait d'une vingtaine de mètres de large, avec une profondeur maximale de plus d'un mètre. La digue en pierre de taille et en terre est en mauvais état, mais encore stable, renardée par une brèche principale. Une vannette de fond n'est plus fonctionnelle. A noter la présence de beaux spécimens de chabots dans la pièce d'eau. Le cours d'eau passe ensuite dans le ponceau d'un ancien chemin, puis la cascade du moulin.

Bassin de Vermondans

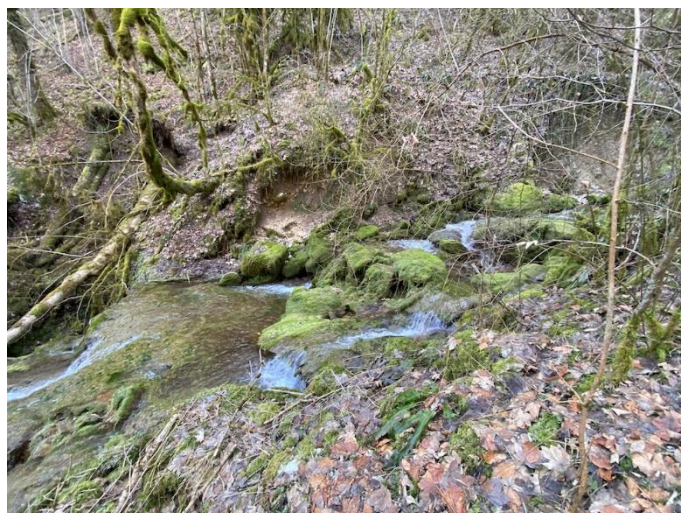
La continuité écologique est mauvaise sur le tronçon du fait de la présence des cascades naturelles de plus de 20 mètres et chutes du bassin et du moulin de plus de 4 mètres, mais le contexte ne justifie pas de rétablir une continuité sur un tronçon aussi court sur ce site atypique très fréquentée mais non sécurisé.

Seuil tufeux cloisonnant le cours d'eau

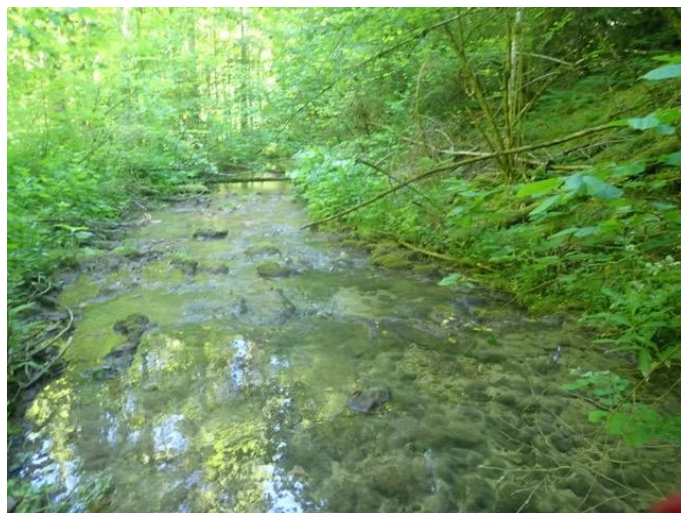
Le cours d'eau a été déplacé de son lit d'origine en raison des interventions des tracteurs forestiers qui par les ornières et passages de roues ont progressivement modifié la morphologie du cours d'eau. Le ruisseau retrouve son ancien lit lors des crues.

Écoulements sur la dalle du ruisseau de Vermondans

De ce fait le cours d'eau coule actuellement sur de la dalle rocheuse avec une largeur de 3 à 5 m en aval de la cascade. Le lit présente des concrétionnements calco-carboniques qui limitent son hospitalité.

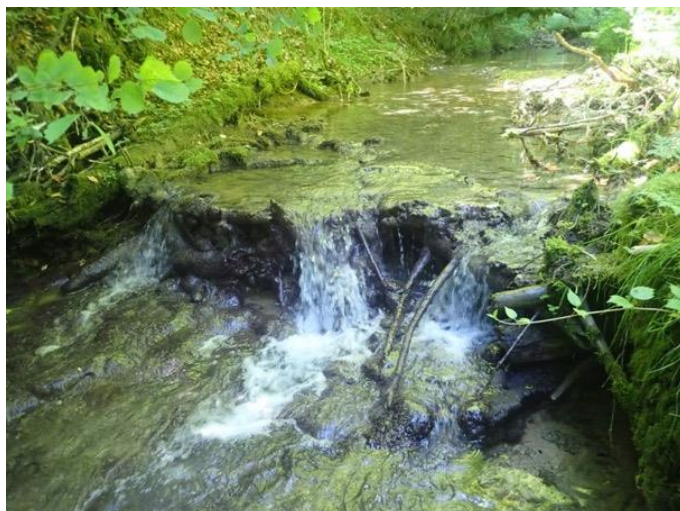
La continuité écologique est mauvaise sur le tronçon. Un seuil en tuf crée une chute de 0,5 m infranchissable.

Seuil tufeux cloisonnant le cours d'eau

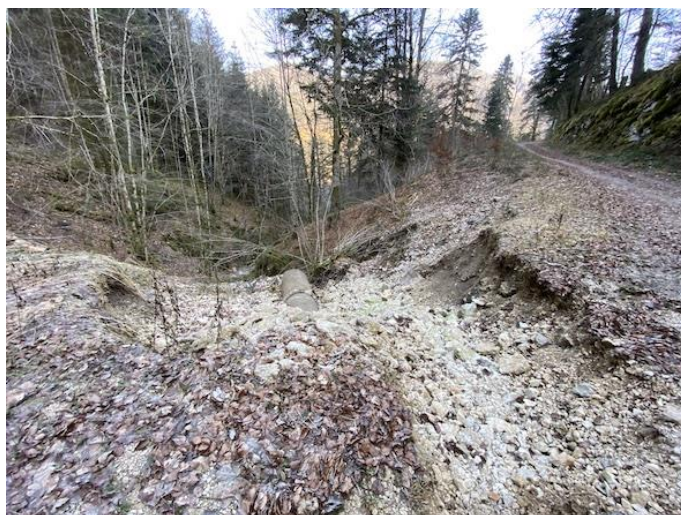
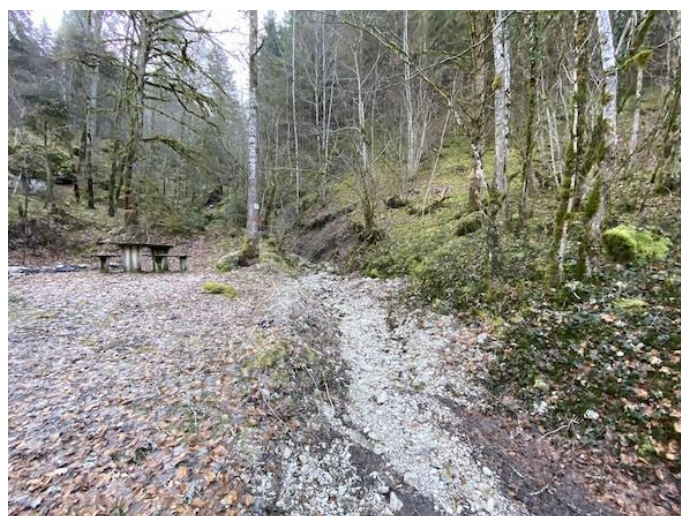
Pour information, un projet de réfection du busage aval (photo ci-contre) est porté par l'ONF. En effet, le lit et la buse sont comblés du fait d'un important transport sédimentaire, les écoulements passent au-dessus et ravinent la route.

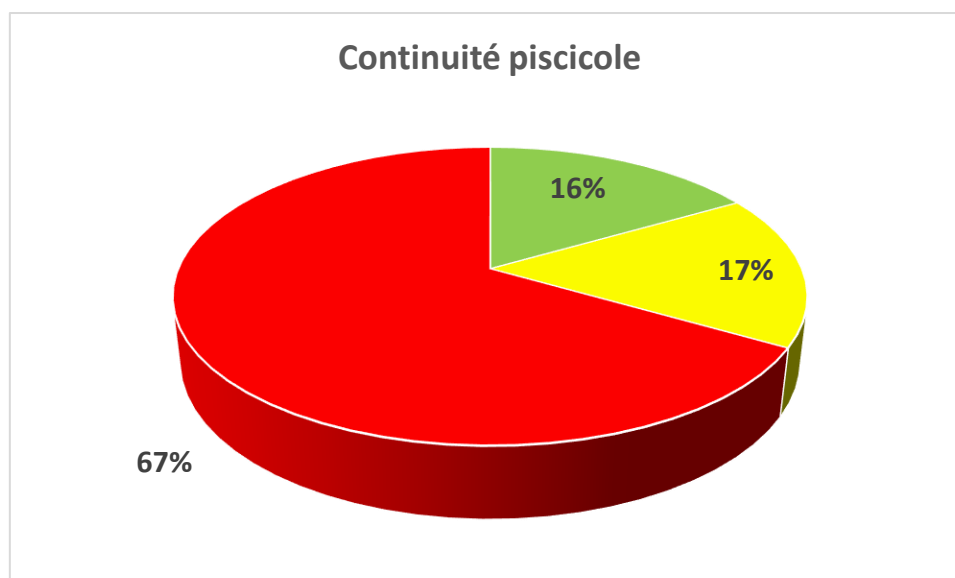
Figure 24: Diagrammes de la franchissabilité piscicole des ouvrages en 2021

La grande majorité des ouvrages est infranchissable par les poissons (67%). La principale raison étant la hauteur de chute trop importante au niveau des ouvrages ainsi que les lames d'eau trop faibles au niveau des radiers de passages busés avec des survitesses.

17% des ouvrages montrent un franchissement piscicole difficile, mais possible, notamment lorsque le seuil est dégradé et présente une brèche.

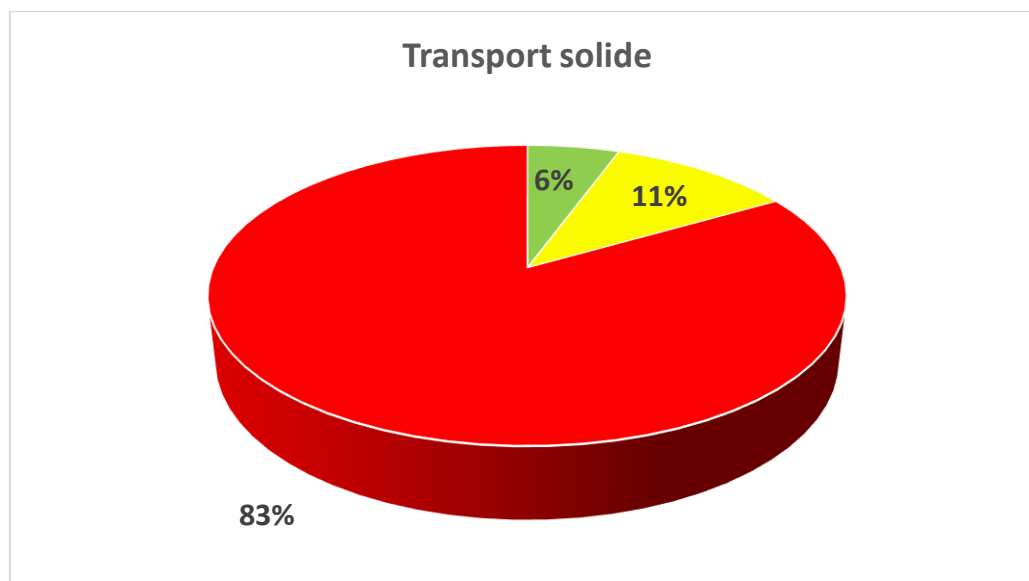
Figure 25: Diagrammes du transport solide des ouvrages en 2021

Le transit des sédiments est bloqué sur la quasi-totalité des ouvrages (83%) en raison de la nature fixe des ouvrages (seuils, sans vanne manœuvrable) pour la majorité avec des hauteurs de chutes importantes et qui font obstacle au transit sédimentaire.

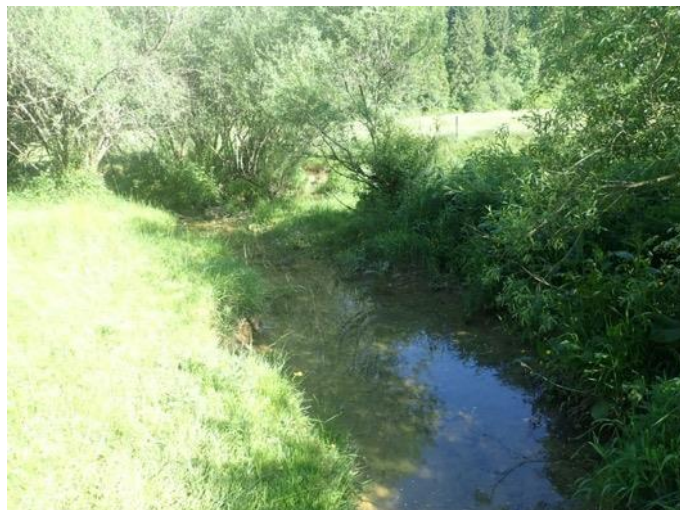
En aval de l'ancien moulin de Martinvaux, le lit même s'il présente de la sédimentation liée au piétinement des berges, montre des habitats très intéressants pour la faune aquatique et notamment la batrafaune comme en atteste la présence en très grand nombre de tritons alpestre et lobé.

Milieus favorables aux urodèles

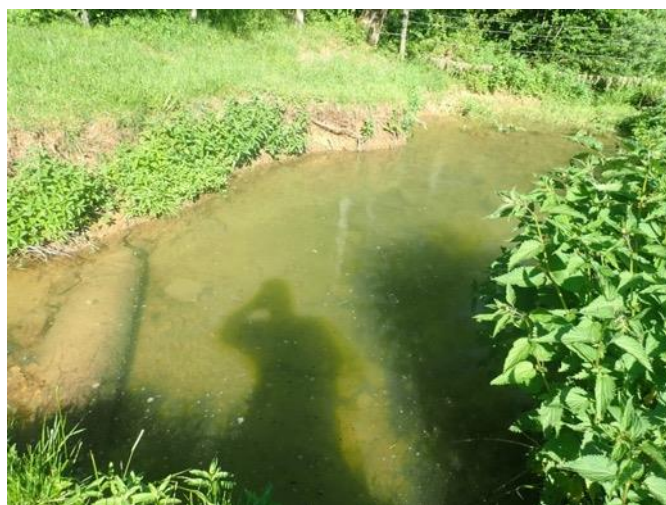
En amont du pont de Martinvaux, la qualité mauvaise est liée à l'incision du lit et l'érosion des berges résultant de l'impact de la buse qui a été mise à nu par l'incision et qui oriente les écoulements dans la berge. L'érosion met à nu la dalle argileuse et génère des apports argilo limoneux dans le lit de la Reverotte ce qui altère la qualité des habitats aquatiques.

Altération du lit en amont du pont de Martinvaux

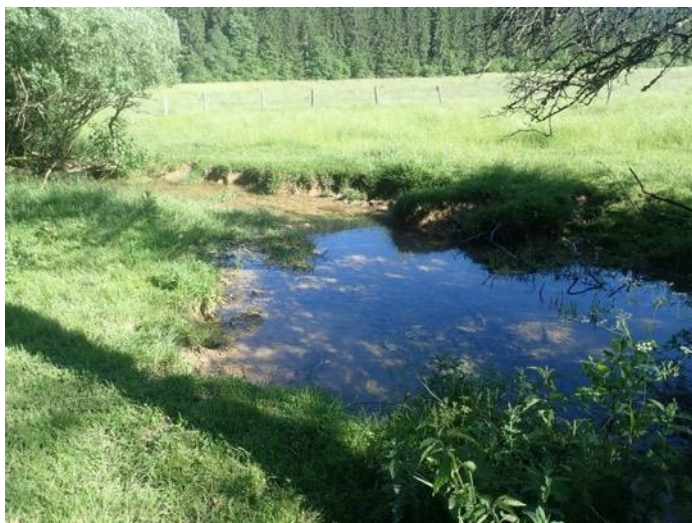
Sur le tronçon 1, l'absence de clôtures au niveau des prairies en aval de l'ancien moulin entraîne le piétinement des berges par le bétail, ce qui déstabilise la berge, génère des surlargeurs. Cependant, le piétinement du lit évite le concrétionnement, ce qui a favorisé l'installation de belles populations d'urodèles.

Berge piétinée en l'absence de clôture

Il nous semble opportun de privilégier la qualité des habitats et des peuplements de tritons présents en évitant l'intervention sur ce secteur de berge ponctuel.

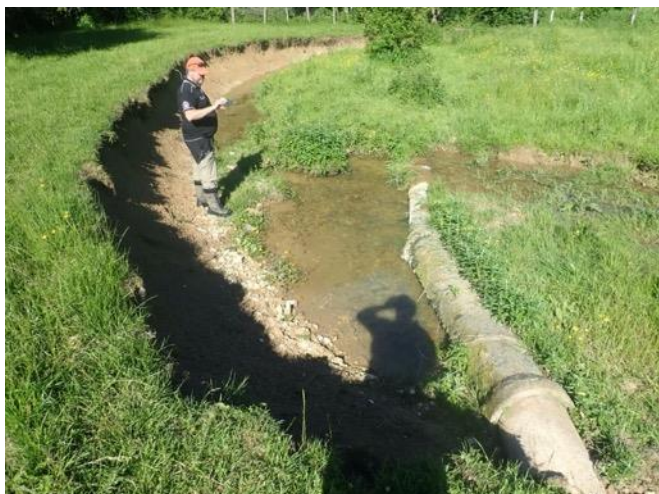
Erosion dommageable en amont de Martinvaux

En amont immédiat du pont de Martinvaux, les berges sont en mauvais état en raison de la mise à nu d'une canalisation qui a orienté les écoulements vers la berge et entraîné de grosses érosions du talus en rive gauche notamment, altérant totalement la qualité des habitats aquatiques et de berge sur ce linéaire de 40 m de cours d'eau environ.

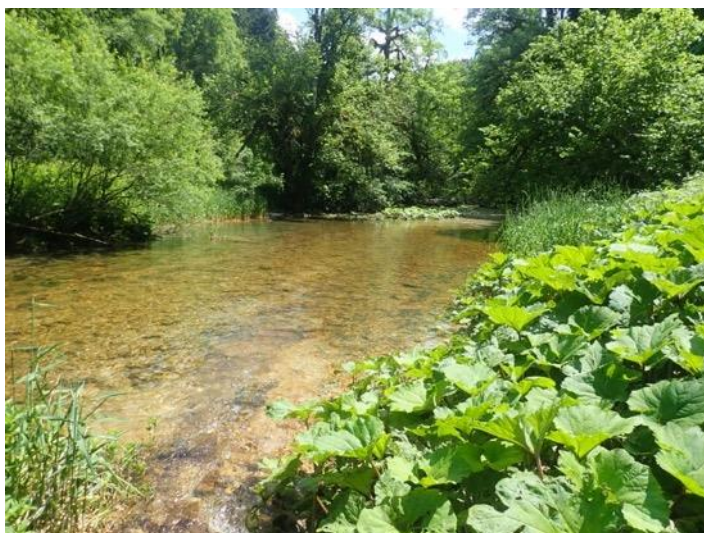
Les banquettes dénudées du cours d'eau sont très souvent colonisées par la pétasite associée à des phalaris.

Banquettes végétalisées par des pétasites et phalaris

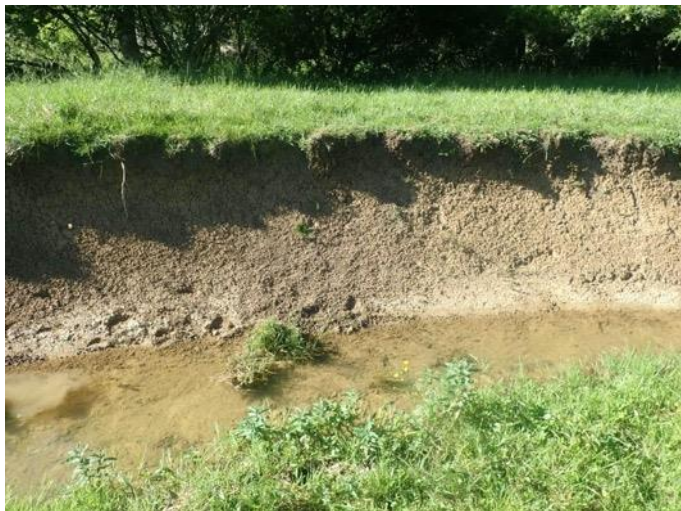
La mauvaise qualité au niveau du tronçon 1 et du tronçon 9 est liée à l'absence de ripisylve sur les berges. Cette absence est dommageable car elle nuit à la tenue de la berge qui s'érode.

Absence de ripisylve dommageable

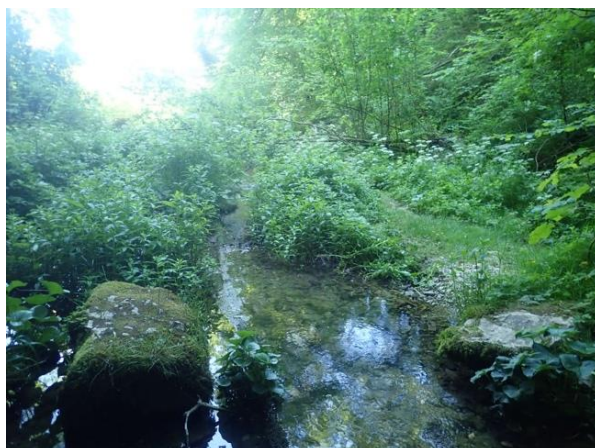
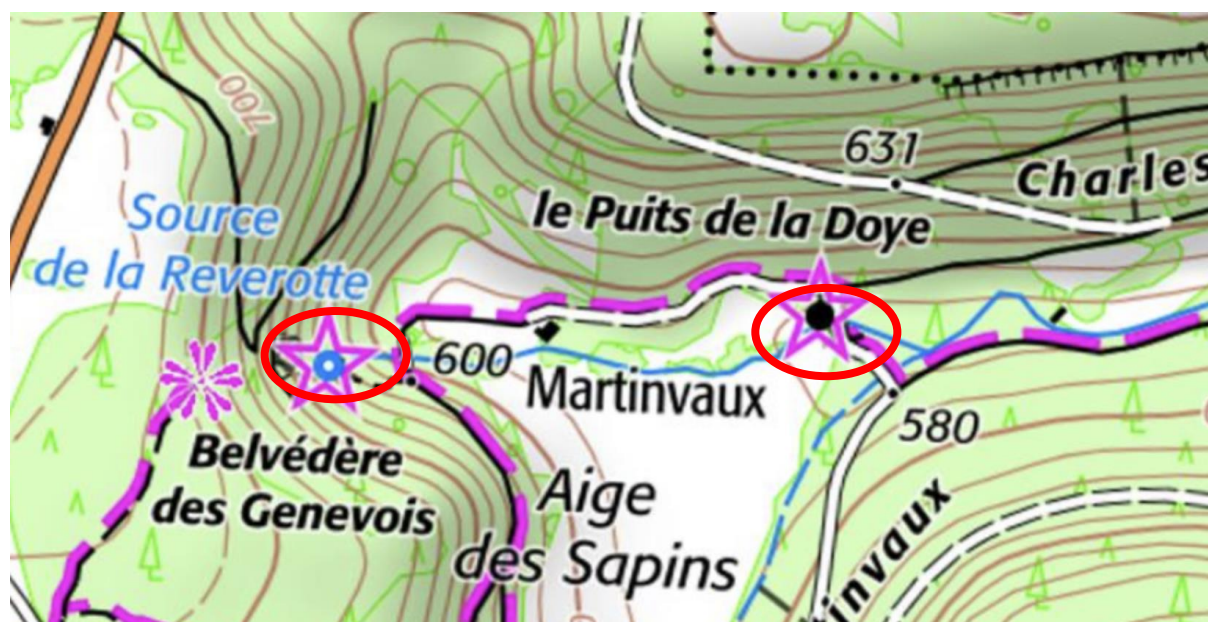
La Balsamine est une espèce invasive qui colonise les berges des cours d'eau et empêche la mise en place d'espèces autochtones.

L'action consiste à supprimer les foyers de Balsamine par un arrachage manuel y compris système racinaire avec export des coupes pour brûlage. L'arrachage se fera 2 fois par an tous les ans sur une durée de 3 ans avec un premier passage fin juin. Il est primordial d'effectuer l'arrachage avant la floraison afin d'éviter sa dissémination. Un second passage sera réalisé 1,5 mois après le premier pour supprimer les repousses et pieds oubliés.

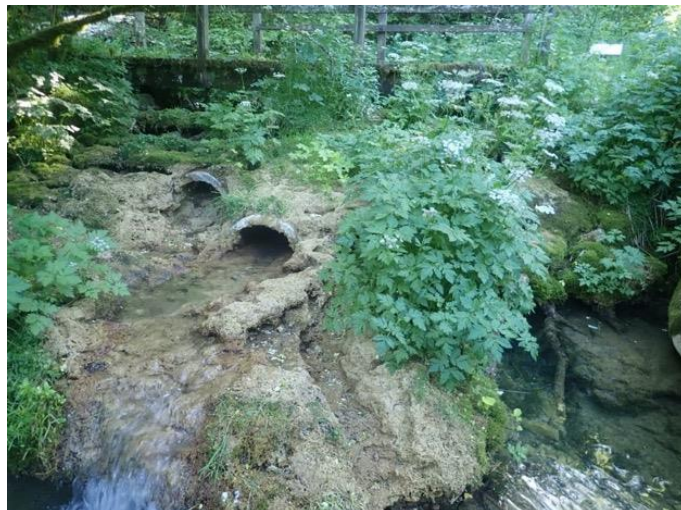
Le passage busé au niveau de la passerelle du sentier des sources est constitué de 4 buses de diamètre 400 mm sur un seuil totalement concrétionné. Ces buses altèrent la qualité paysagère du site.

Il est proposé de supprimer le seuil concrétionné et les buses et de reprofiler un lit de pierres. Les buses seront évacuées en décharge.

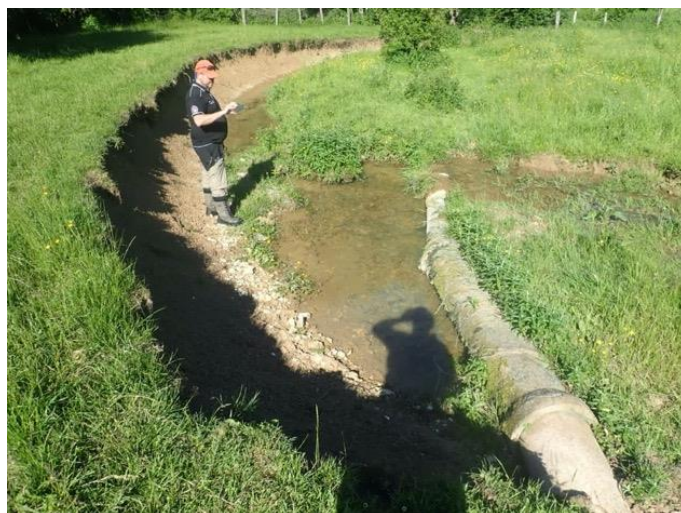
En amont du pont de Martinvaux, une ancienne conduite forcée est apparente et génère une chute de 0,25 m et une érosion progressive généralisée en rive gauche sur un linéaire de 50 m environ, ainsi qu'une incision du lit.

L'action consiste à supprimer la conduite avec évacuation en décharge et réaliser une restauration hydromorphologique et écologique du lit sur 50 ml.

Le lit sera reprofilé sur une largeur de 2 à 3 m. Une recharge granulométrique sera mise en place sur une épaisseur de 0,3 m à partir des graves prélevées sur les atterrissements du segment en aval du pont de Martinvaux.

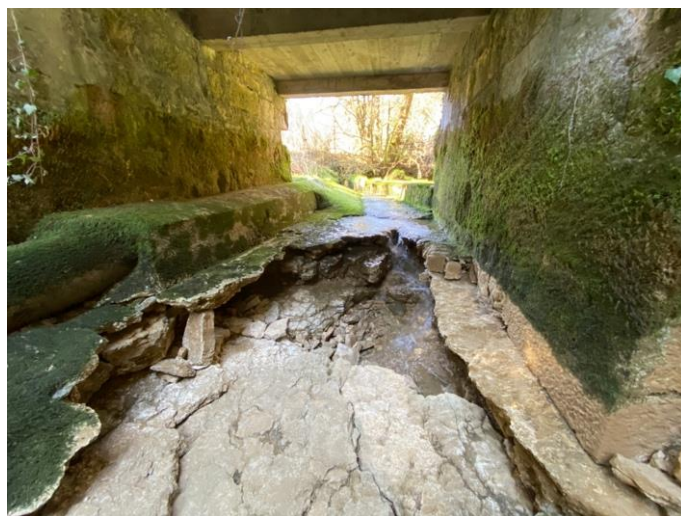
Le radier du pont de Martinvaux est en très mauvais état avec une destruction du radier en béton et une incision du lit favorisant la perte karstique de la totalité du débit en régime moyen. Le seuil présente une chute de 1m.

L'ancienne conduite forcée hors service et en mauvais état est apparente en amont et en aval sur un linéaire de 200 m environ. Avec le seuil à 150 m en aval du pont, elle favorise le blocage du transport sédimentaire et l'engravement du lit.

L'action consiste à supprimer la conduite forcée en amont et en aval du pont, ainsi que le seuil OH3 avec évacuation en décharge.

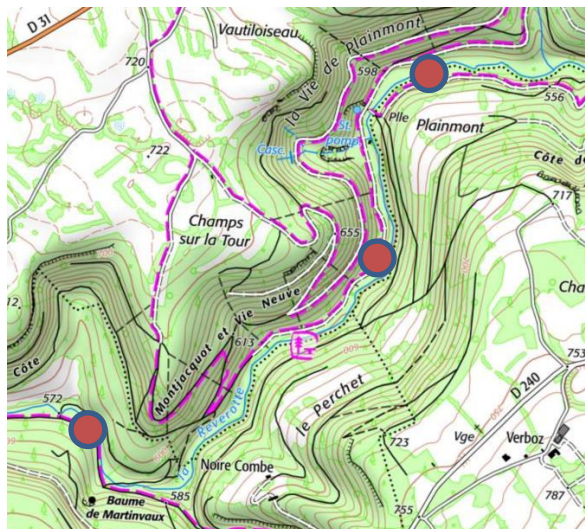
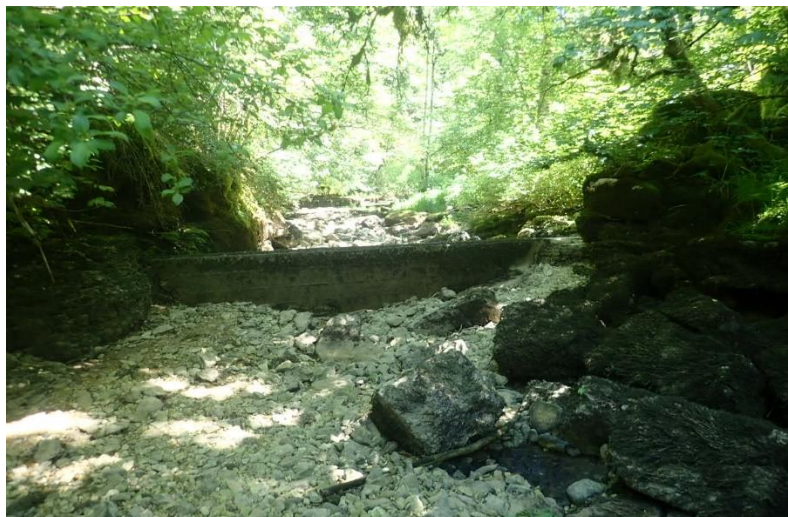
Les deux seuils OH4 et OH5 font obstacle à la continuité écologique et en particulier au transport sédimentaire lorsque la Reverotte est alimenté et OH6 également.

L'action consiste à supprimer ces seuils, à réagencer les blocs et pierres et à laisser évoluer le stock sédimentaire piégé en amont des seuils par évolution du tri granulométrique.

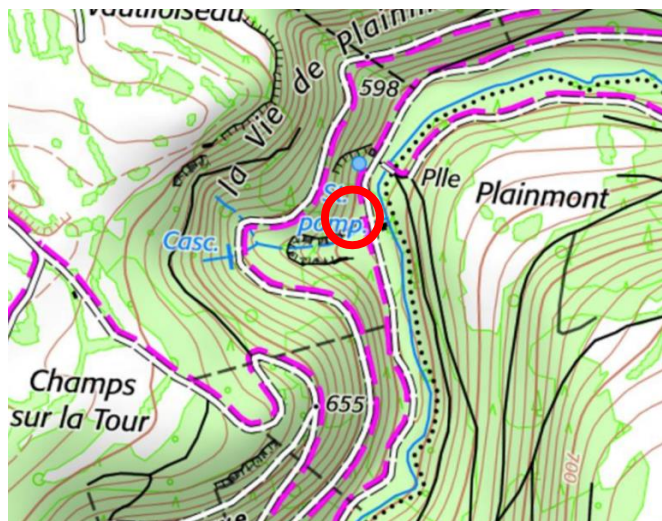
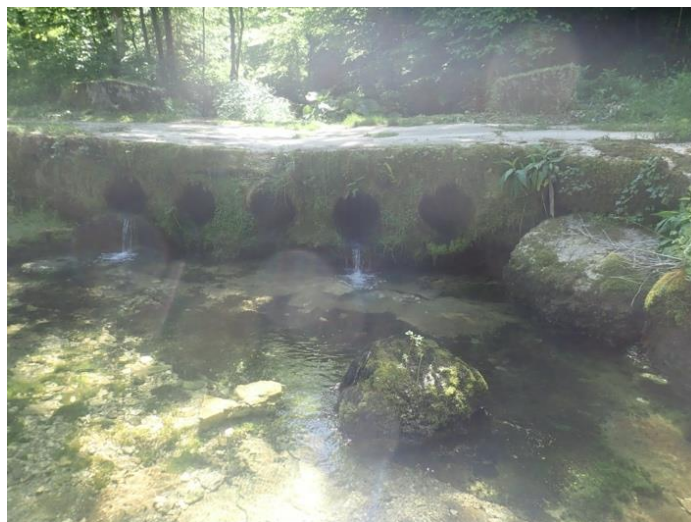
Les buses peuvent s'obstruer et l'ouvrage occasionne une chute de 0,52m.

Une accumulation de pierres et galets est observé en amont de l'ouvrage de franchissement.

L'action consiste à enlever ce passage busé et à le remplacer par un pont cadre de 4,5 m de longueur et 2,5 m de largeur avec reprofilage du lit amont et aval ouvrage.

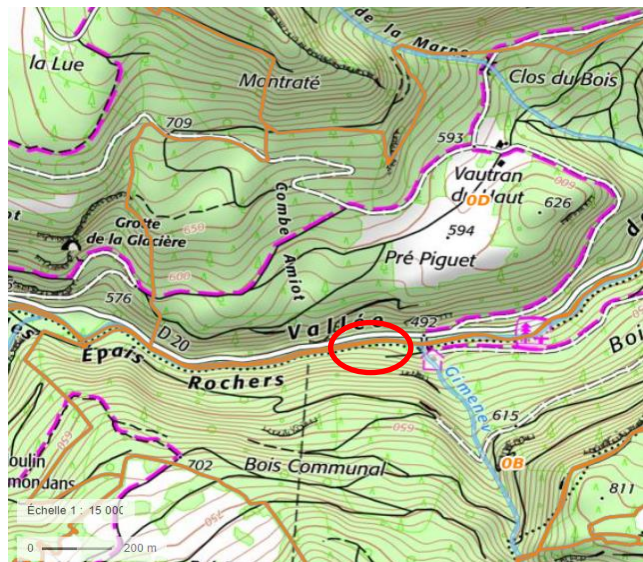
Ce seuil, sur le tronçon 6 de la Reverotte, constitué de gros blocs, sur une largeur de 14,7 m, d'une hauteur de l'ordre du mètre, fait obstacle au transport solide et à la libre circulation piscicole.

Le seuil impacte la Reverotte sur 231 ml générant un plat lentique qui en milieu ouvert favorise une eutrophisation des eaux et un colmatage par des algues vertes des substrats de pierres et galets (stock sédimentaire évalué à 896 m³).

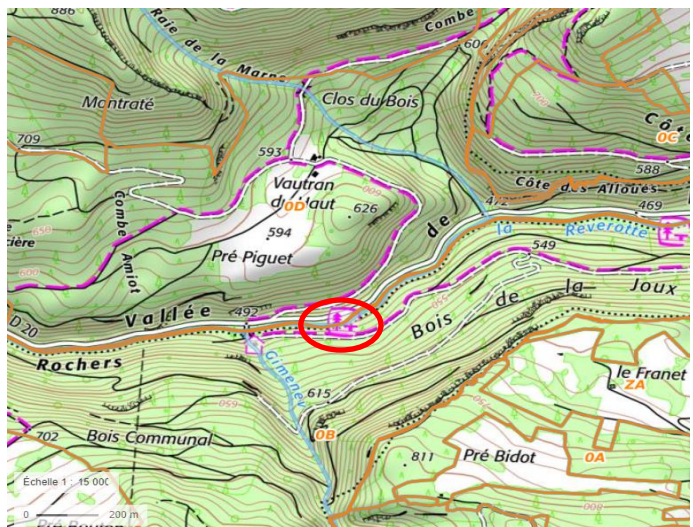
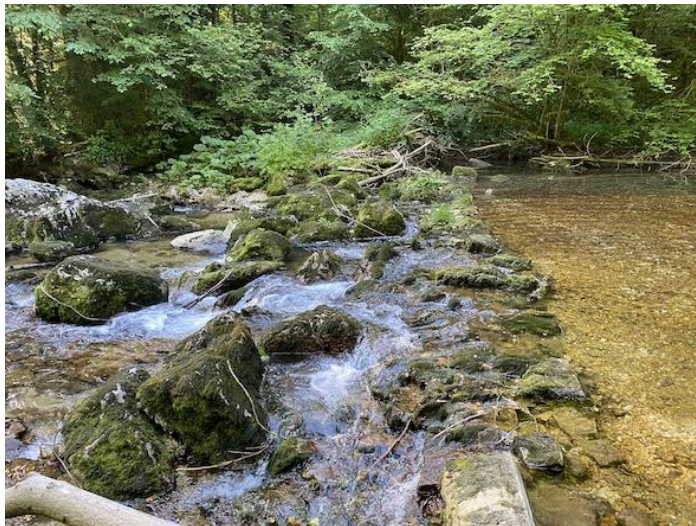
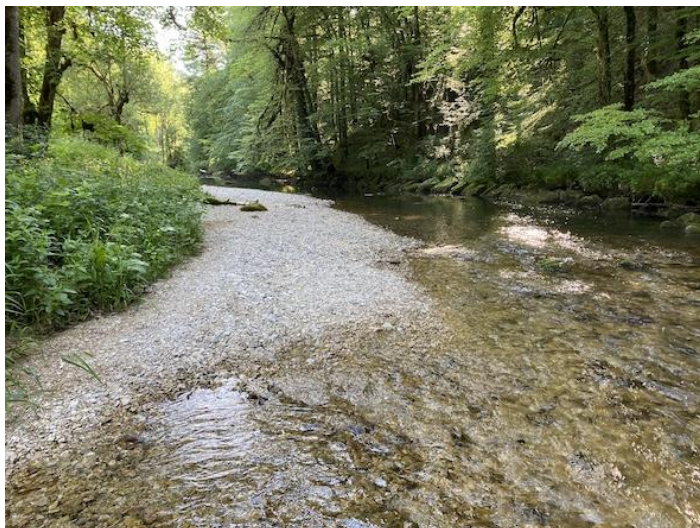
Ce seuil sur le tronçon 7 de la Reverotte est constitué sur une largeur de 23,65 m de gros blocs qui étage la chute sur 12 m en plusieurs chutes de 0,20 à 0,30 m, totalisant une chute totale de 1,08 m.

Cette ouvrage n'est pas problématique pour la libre circulation de la truite fario en période de tropisme migratoire reproductif (hautes eaux), mais il est limitant pour le chabot et la lamproie de planer (autres espèces cibles). Le remous du seuil est de 95 m et le stock sédimentaire est estimé à 854 m³ de galets et graviers. Il génère en amont un plat lent de faible linéaire et un plat courant et une zone importante de radier qui constitue sur ce tronçon, mais aussi sur la Reverotte, l'une des plus belles zone de frayère salmonicole. Un banc de graves en intrados de la courbe est accessible également pour le frai en période de hautes eaux.

Le seuil ne fait plus blocage au transport solide dont la charge sédimentaire affleure la crête du seuil et peut basculer pour partie en crue.

L'effacement de ce seuil n'apportera pas de gain écologique, car le seuil se situe dans une courbe en pied de versant abrupt où des affleurements de roche mère sont observés. Du fait que le segment aval est un faciès hydromorphologique de type rapide torrent avec des boules et blocs, le dérasement du seuil aurait pour conséquence la perte du plat courant et des radiers en amont et par conséquent de la zone de frayère avec une uniformisation du faciès en rapide.

L'action consiste à améliorer le franchissement piscicole par une augmentation de la rugosité de fond sur un des côtés du seuil en extradors rive droite, par apport de blocs de blocométrie moins importante permettant d'aménager une rampe rustique assurant le franchissement des espèces à faible capacité de saut et de nage. En période de basses eaux, un écoulement préférentiel se fera en rive droite par un pincement de l'écoulement avec une cote du seuil plus basse.
