PROGRAMME PLURIANNUEL DE RESTAURATION MORPHOLOGIQUE DE LA REVEROTTE ET DE SES AFFLUENTS

PHASE 1 : AVANT-PROJET SOMMAIRE (APS)

E210504
Avril 2022

EPAGE Doubs Dessoubre

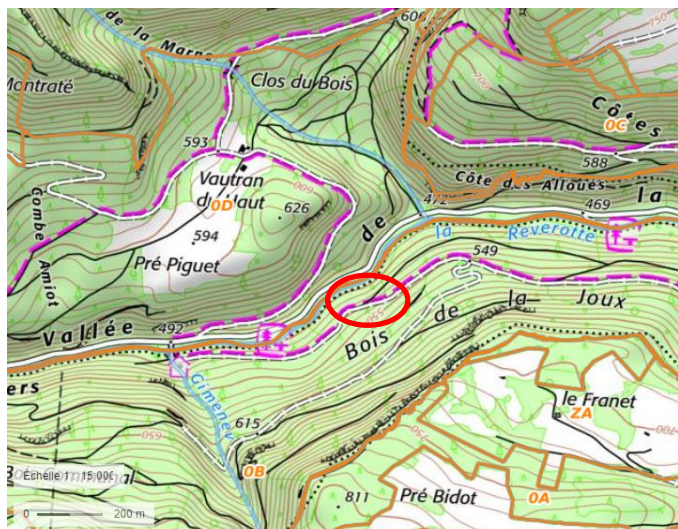
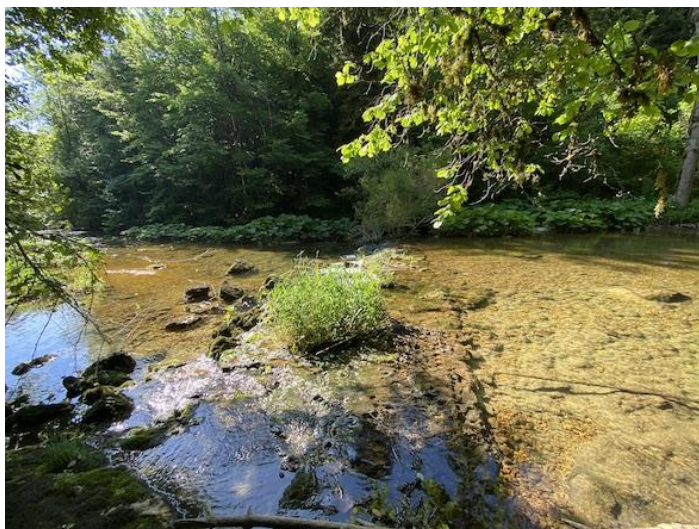
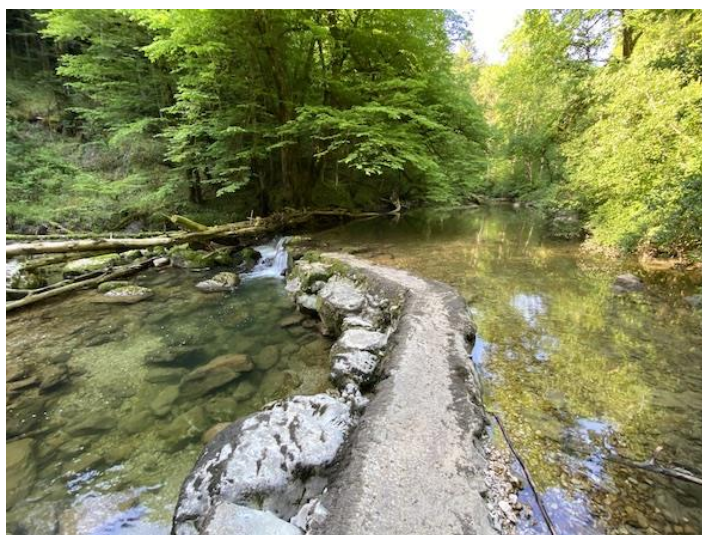
Ce seuil, sur le tronçon 7 de la Reverotte, est constitué de gros blocs avec une surverse en béton et d'affleurement de roche mère sur une largeur de 24,10 m et d'une surverse qui étage la chute de 0,96 m.

Cet ouvrage franchissable en période de tropisme migratoire reproductif (hautes eaux) pour la truite fario, mais il est limitant pour certaines classes de taille en eaux moyennes et pour le chabot et la lamproie de planer (autres espèces cibles). Le remous du seuil est de 49 m et le stock sédimentaire est estimé à 187 m³ de galets. Il génère en amont un plat lent et bloque le transport sédimentaire pour partie.

L'action consiste à démanteler la surverse et le coffrage en béton et de démonter progressivement les blocs pour les agencer à nouveau dans le lit en amont pour former un chaos. Le stock de galets sera libéré et si besoin le profil en travers et en long ajusté.

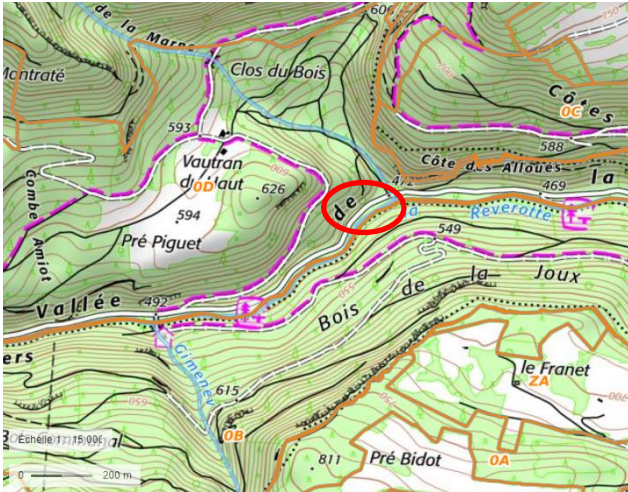
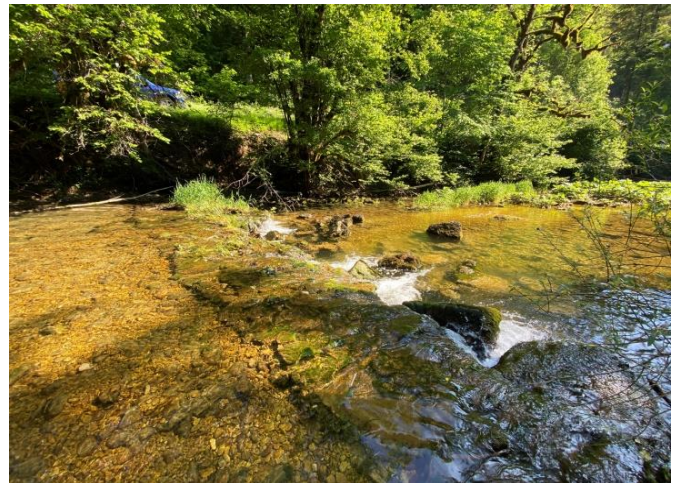
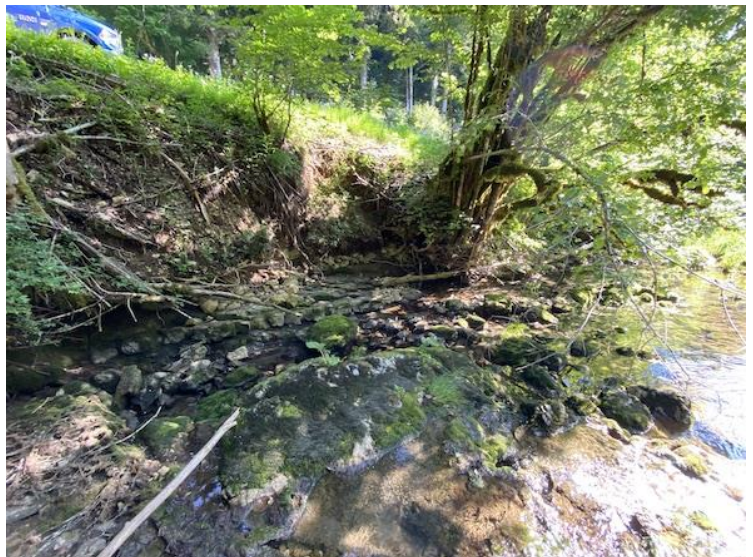
Ce seuil, sur le tronçon 7 de la Reverotte, est constitué de gabions sur un tiers depuis la rive gauche et de blocs sur une largeur de 26 m, occasionnant une chute de 0,57 m.

Cet ouvrage franchissable en période de tropisme migratoire reproductif (hautes eaux) pour la truite fario, mais il est limitant pour certaines classes de taille en eaux moyennes et pour le chabot et la lamproie de planer (autres espèces cibles). Le remous du seuil est de 59,5 m et le stock sédimentaire est estimé à 186 m³ de galets. Il génère en amont un plat lent et bloque le transport sédimentaire pour partie.

L'action consiste à démonter progressivement les gabions et libérer les pierres à l'intérieur dans le lit, mais aussi les blocs pour les agencer à nouveau dans le lit en amont pour former un chaos. Le stock de galets sera libéré et si besoin le profil en travers et en long ajusté.

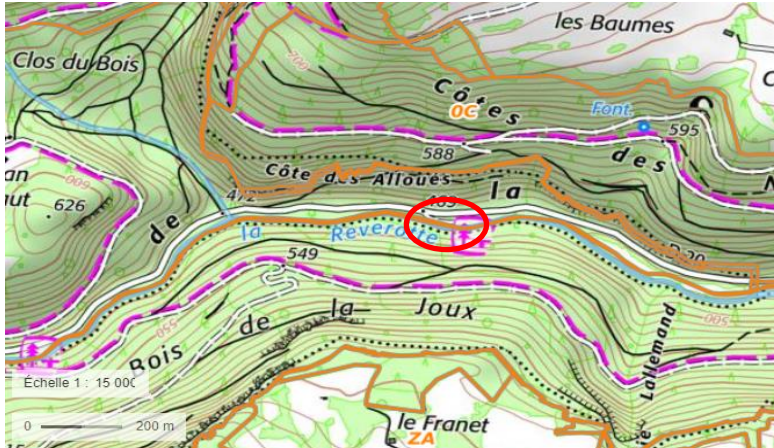
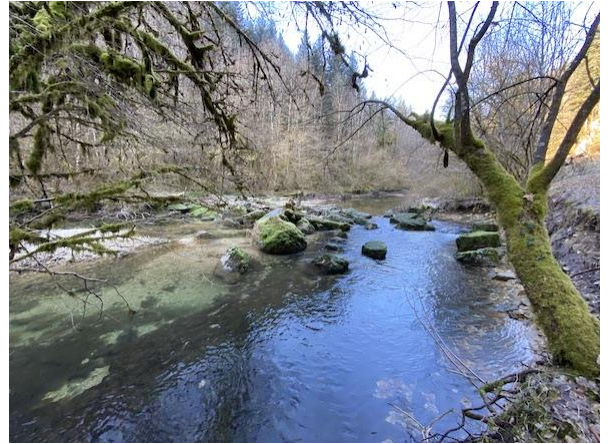
Ce seuil, sur le tronçon 8 de la Reverotte, est constitué de gros blocs sur une largeur de 23,17 m.

Les crues ont progressivement ouvert le seuil par destruction partielle de l'agencement des blocs en rive gauche occasionnant un passage d'eau qui permet d'assurer la continuité écologique.

Néanmoins, cette configuration entraîne une érosion progressive en rive gauche, menace l'accès à une terrasse alluviale qui sert d'aire de repos et à terme la route.

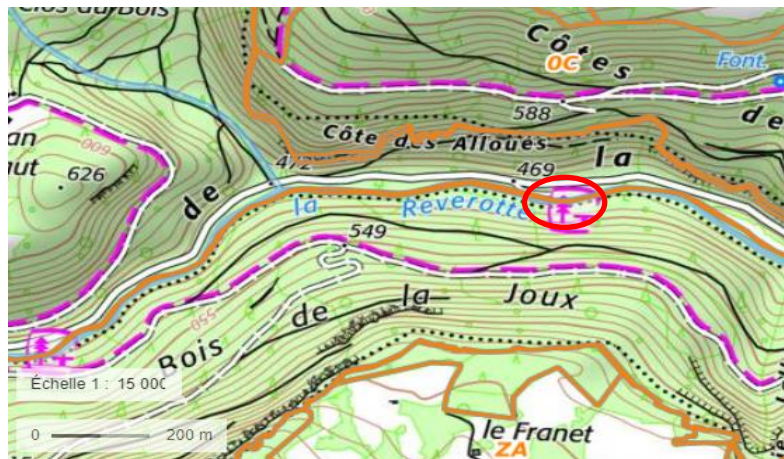
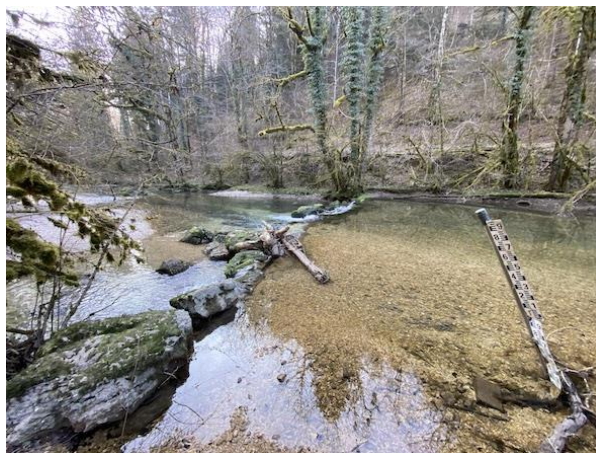
Ce seuil sur le tronçon 8 de la Reverotte est constitué sur une largeur de 20,78 m de gros blocs d'une hauteur de l'ordre 0,84 m fait obstacle au transport solide et à la libre circulation piscicole.

Une surverse naturelle en crue a créé un petit bras, alimenté en crue qui peut permettre un franchissement piscicole.

Le seuil impacte la Reverotte sur 94 ml générant un plat lentique. Le stock sédimentaire de pierres et galets est estimé à (stock sédimentaire évalué à 443 m³).

L'action consiste à déraser le seuil et à libérer le stock sédimentaire pour assurer une continuité de faciès d'écoulement de type plat courant en amont et en aval. Les blocs constitutifs du seuil seront réemployés dans le lit pour diversifier les habitats aquatiques.

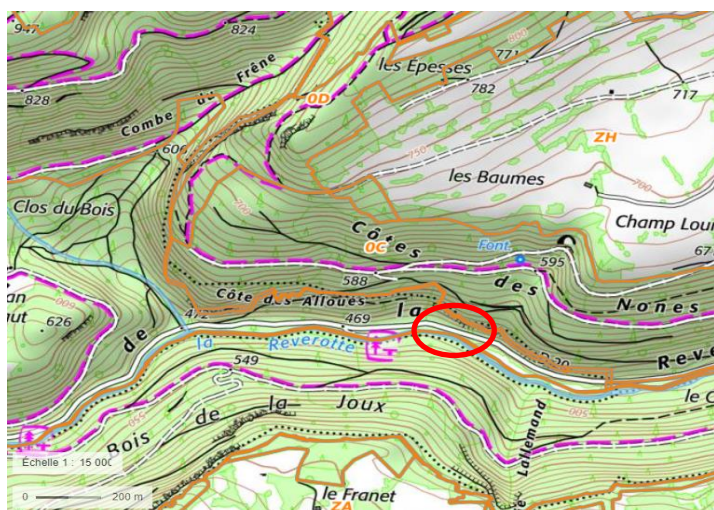
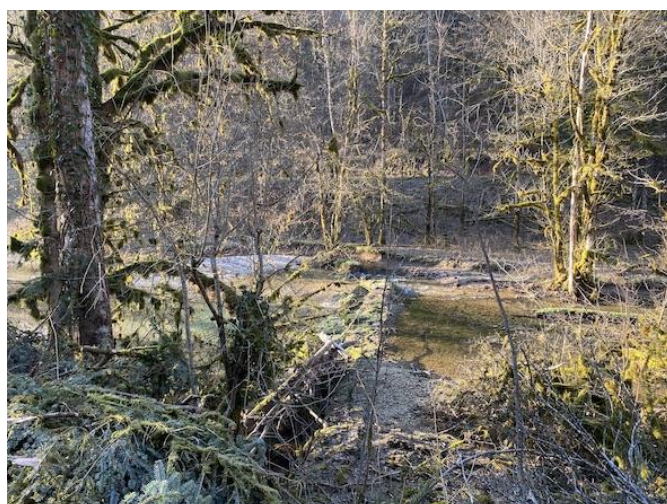
Le seuil OH13 sur le tronçon 8 de la Reverotte est constitué sur une largeur de 15,68 m de gros blocs avec une brèche en rive droite (créée par la crue de 2021) qui a restauré la continuité piscicole en régime moyen des eaux et une partie du transport sédimentaire.

S'il n'y a plus de remous liquide, il y a un remous solide et un risque d'engraissement en cas de maintien du seuil résiduel.

L'action consiste à déraser le seuil et à libérer le stock sédimentaire pour assurer une continuité de faciès d'écoulement de type plat courant en amont et en aval. Les blocs constitutifs du seuil seront réemployés dans le lit pour diversifier les habitats aquatiques.

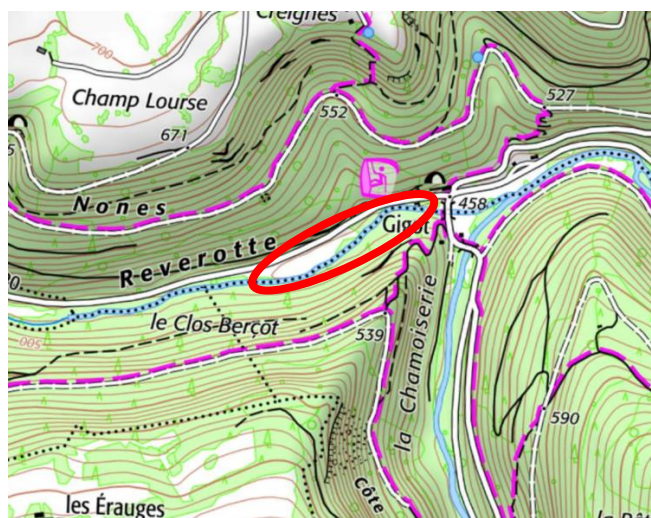
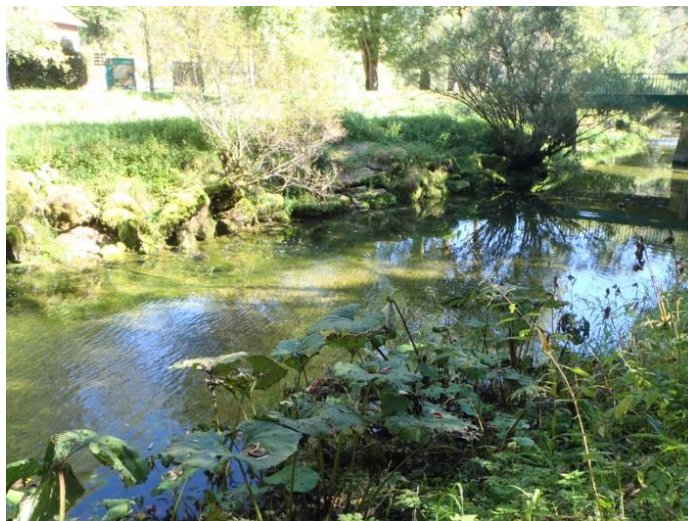
En rive gauche de la Reverotte, en amont du pont de Gigot, la berge est protégée par un enrochement sur un linéaire de 170 m. Ces protections sont inadaptées et n'offrent aucune diversité au milieu.

L'action consiste à supprimer les enrochements présents, taluter la berge en pente douce avec des banquettes de graves en pied et végétalisation du talus par semi et géotextile biodégradable. Les blocs seront réemployés dans le lit pour diversifier les habitats et favoriser la sédimentation pour améliorer la recharge granulométrique sur le site et contrer l'incision.

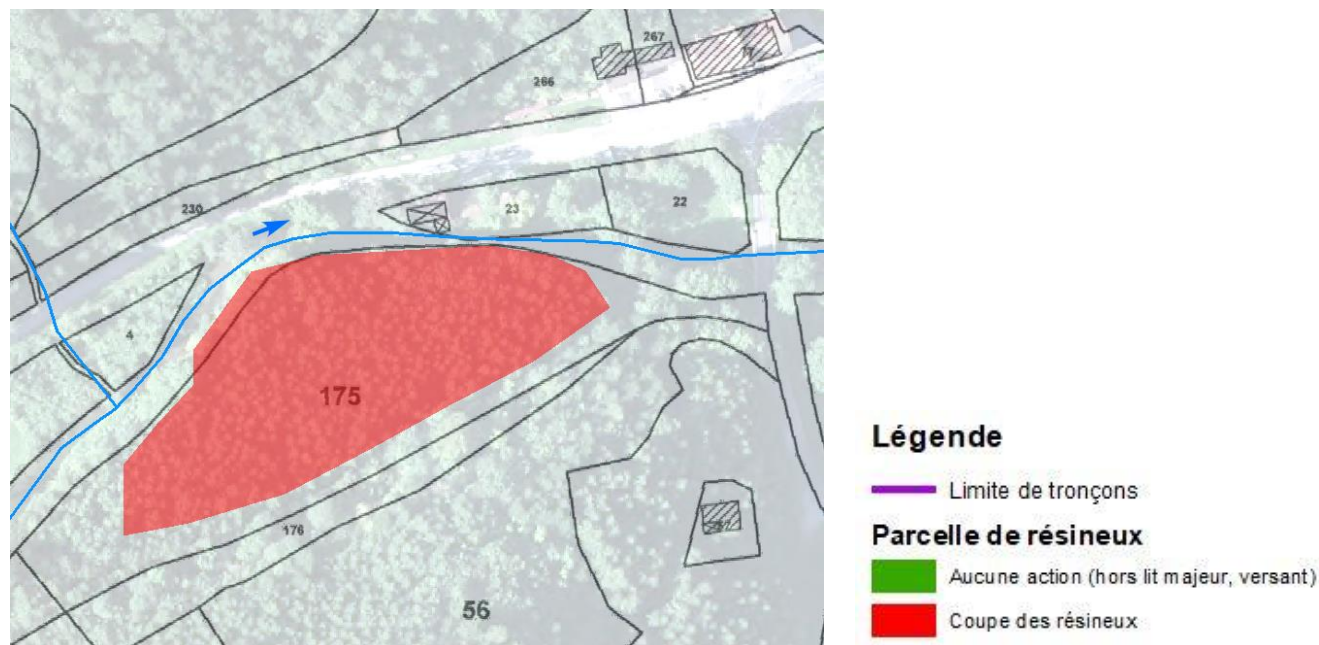
La parcelle 175, riveraine de la Reverotte, en rive droite, en amont du pont de Gigot, est boisée par des résineux sur un linéaire de 250 m et une surface de 0,7 ha.

L'action consiste à supprimer les résineux et réaliser des plantations de feuillus.

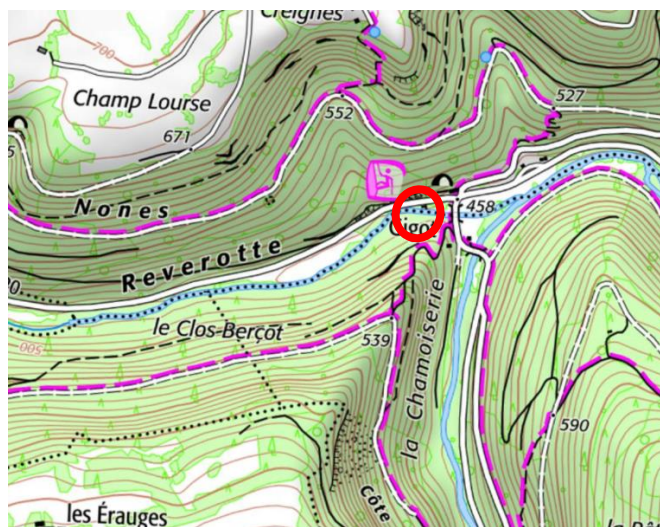
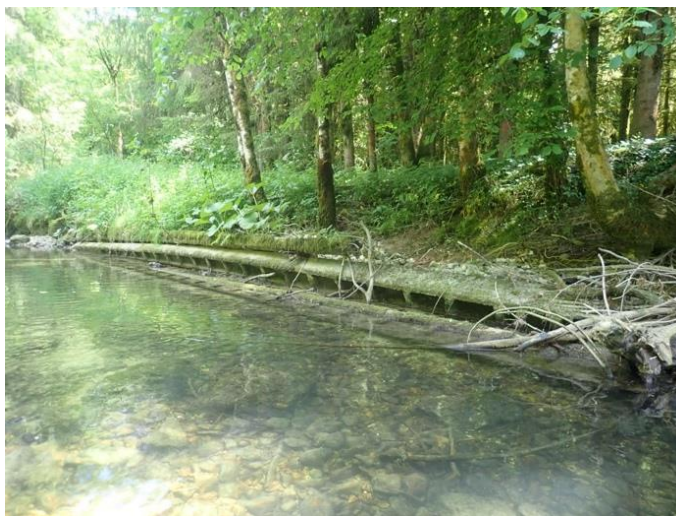
En rive droite de la Reverotte, sur un linéaire de 20 ml la berge est protégée par des poteaux EDF déposés en pied. Ces protections sont inadaptées et n'offrent aucune diversité au milieu. De plus, ils favorisent un déplacement du point d'érosion plus en aval.

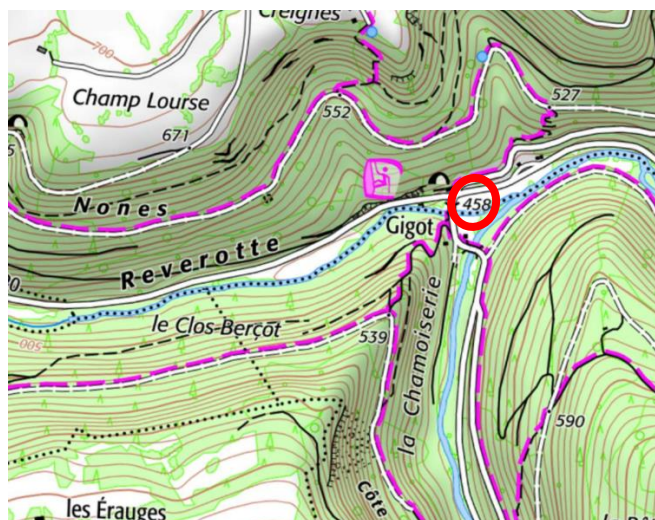
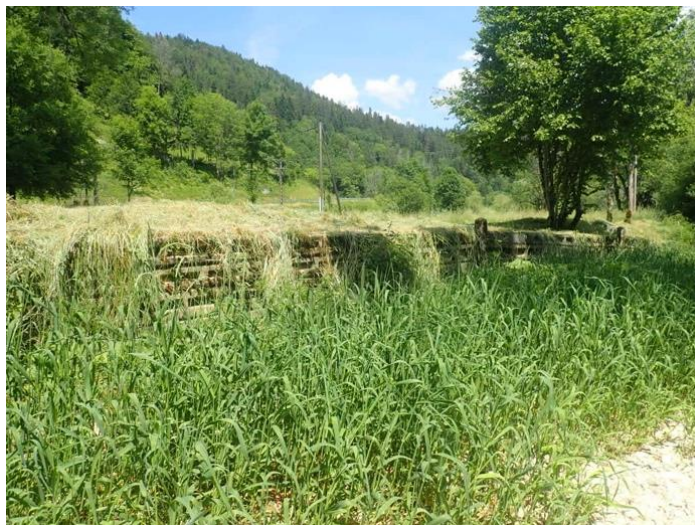
En rive gauche de la Reverotte en aval du pont de Gigot, la berge est protégée par des poteaux EDF sur un linéaire de 60 m. Ces protections sont inadaptées et n'offrent aucune diversité au milieu.

L'action consiste à enlever les poteaux EDF et les évacuer en décharge.

La berge sera talutée en pente douce et végétalisée par semi et géotextile biodégradable.
