## PROGRAMME PLURIANNUEL DE RESTAURATION MORPHOLOGIQUE DE LA REVEROTTE ET DE SES AFFLUENTS

### PHASE 2 : AVANT-PROJET DETAILLE (APD)

# Programme pluriannuel de restauration morphologique de la Reverotte et de ses affluents

Phase 2 : Avant-Projet Détaillé (APD)

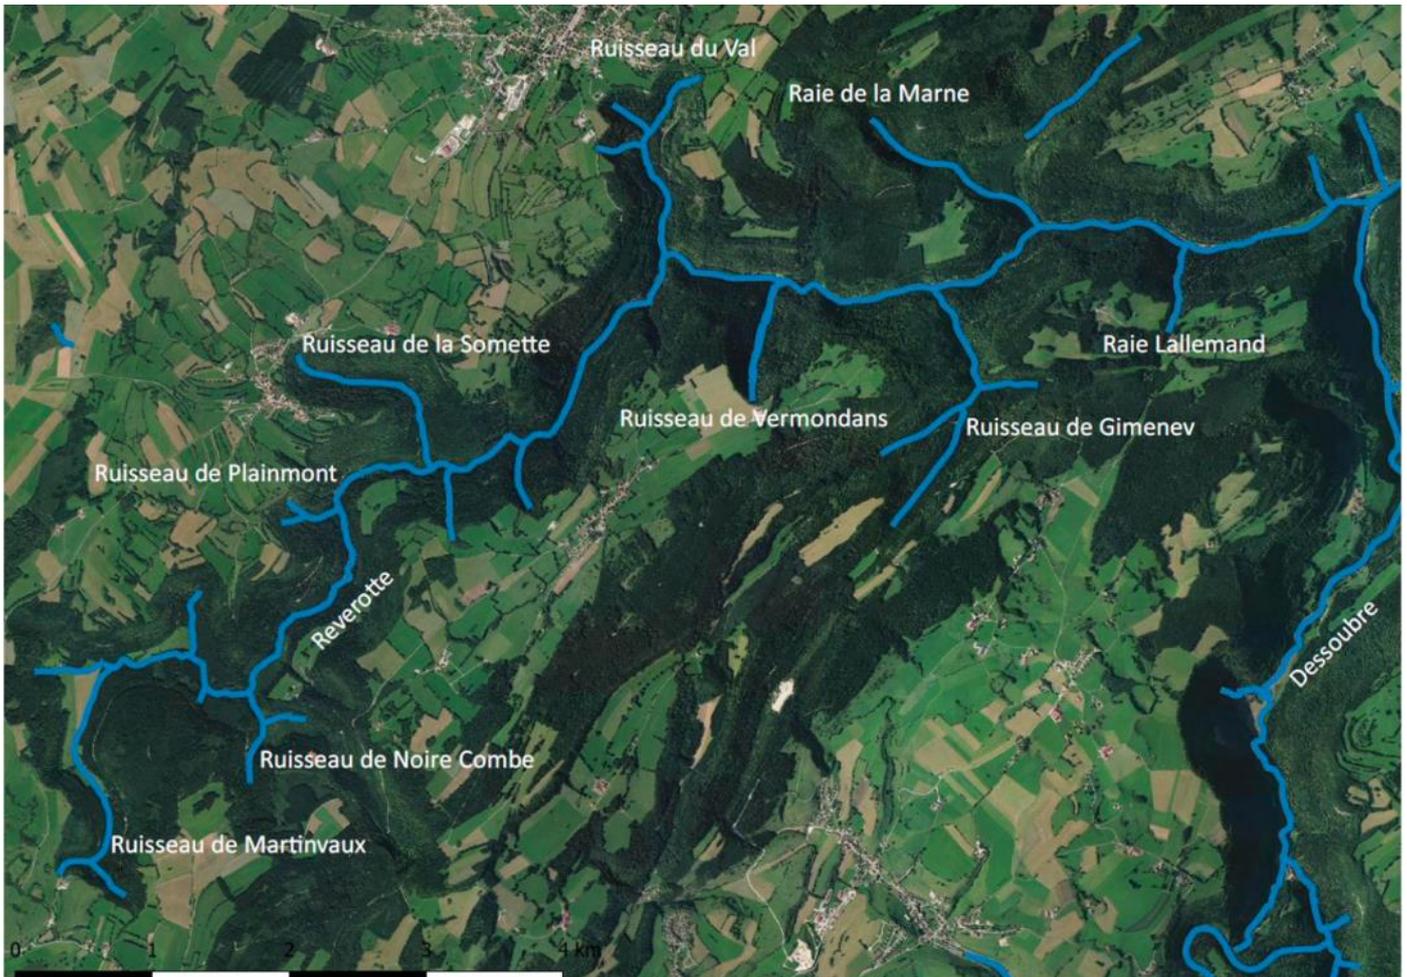
Figure 1 : Vue globale du bassin versant de la Reverotte

Dans le cadre du label Rivières Sauvages et de sa compétence GEMAPI, l'EPAGE Doubs Dessoubre a engagé une étude de définition d'un programme pluriannuel de travaux de restauration de la continuité écologique et hydromorphologique sur les cours d'eau du bassin de la Reverotte et ses affluents sur un linéaire de 26 km environ.

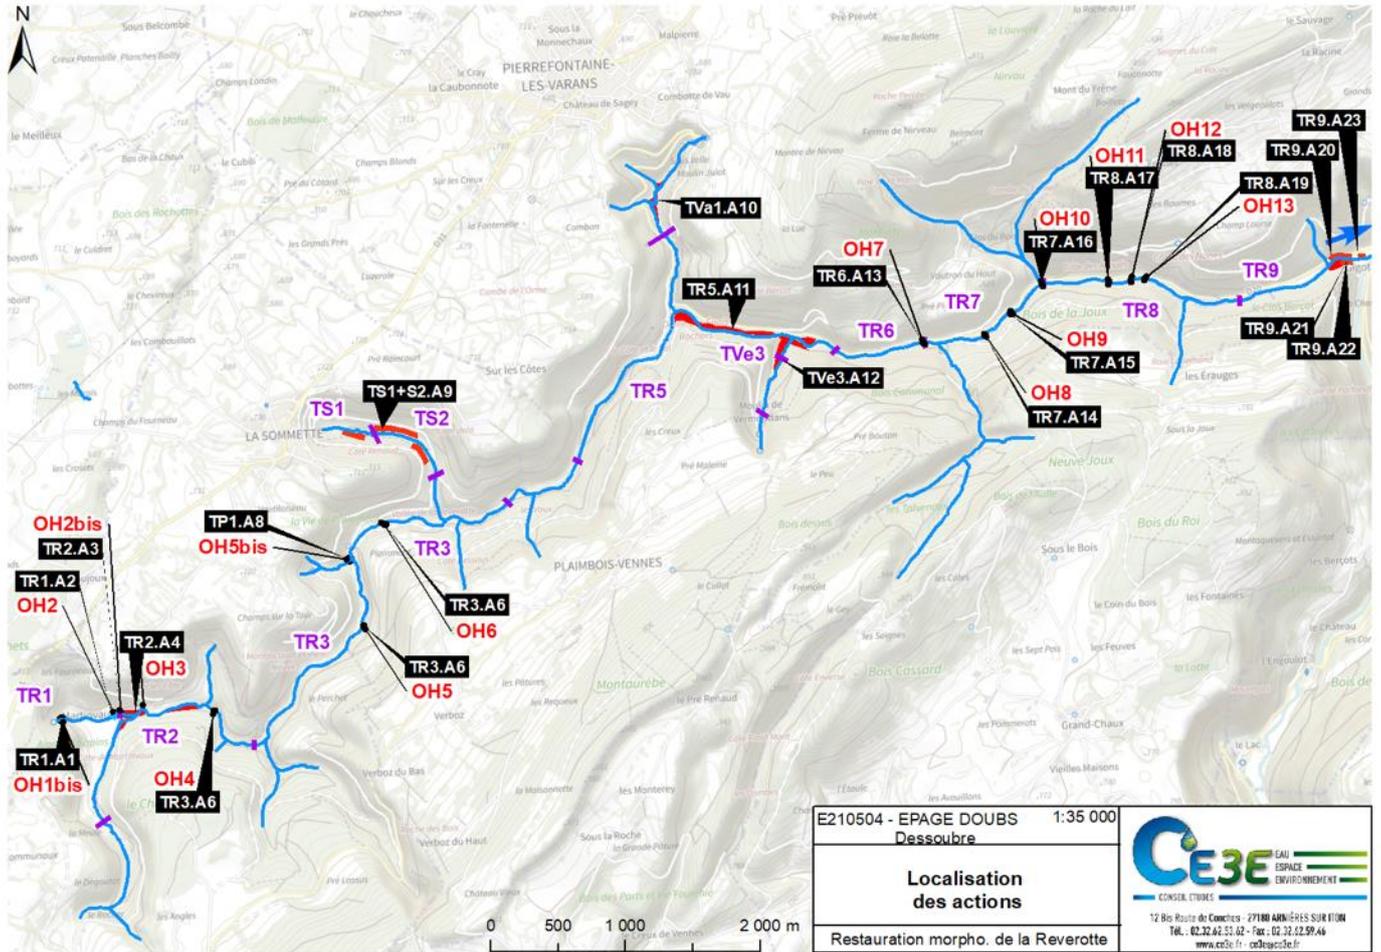
Figure 2 : Localisation des actions (CE3E)

La carte suivante présente la localisation des actions.

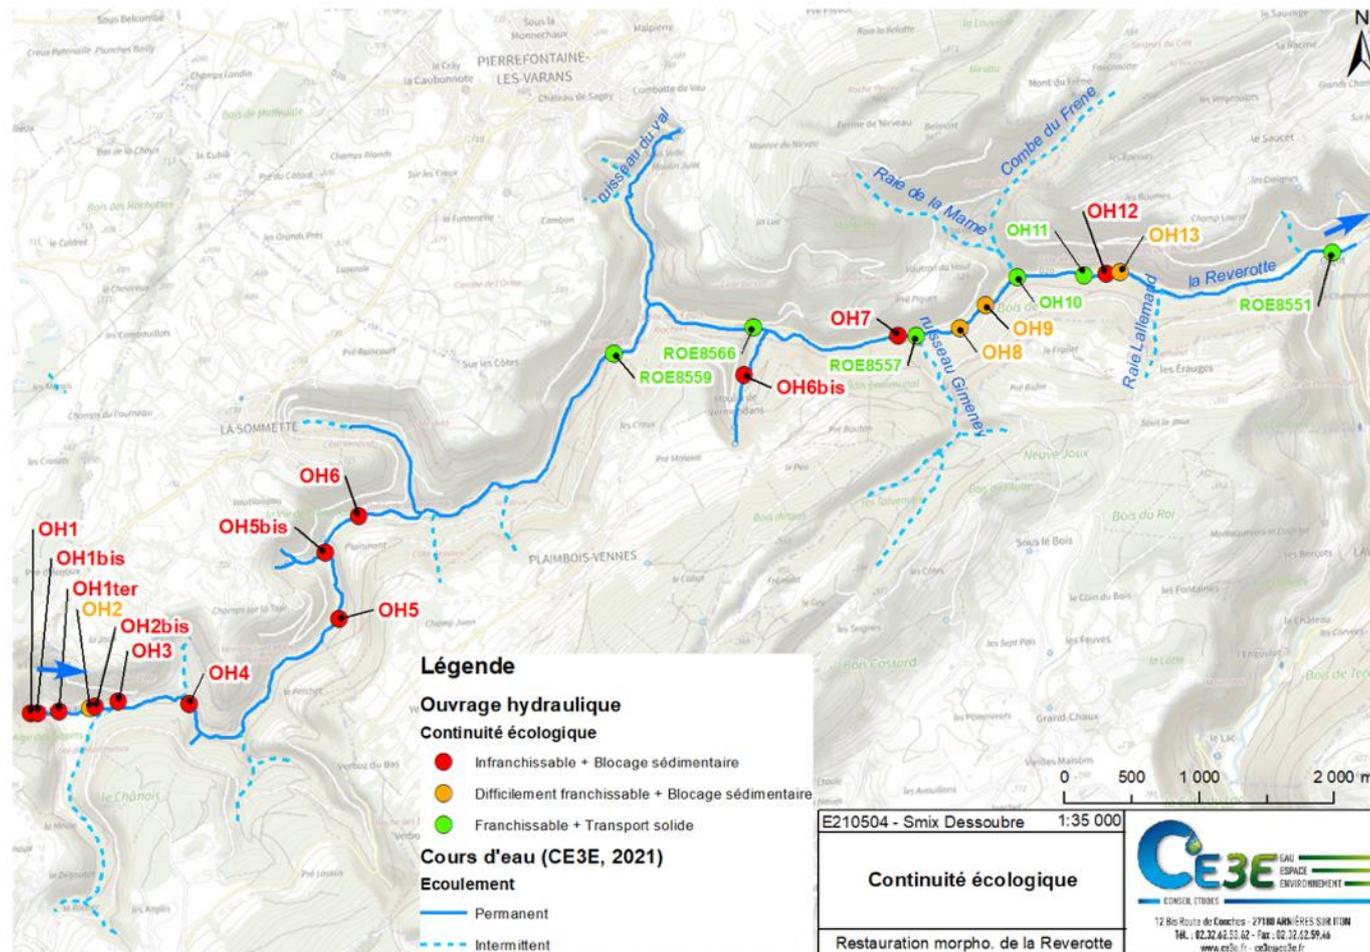
La carte suivante rappelle le diagnostic de la continuité écologique.

Près de 70% des ouvrages sont infranchissables par les poissons et plus de 80% d'entre eux altèrent le transport solide.

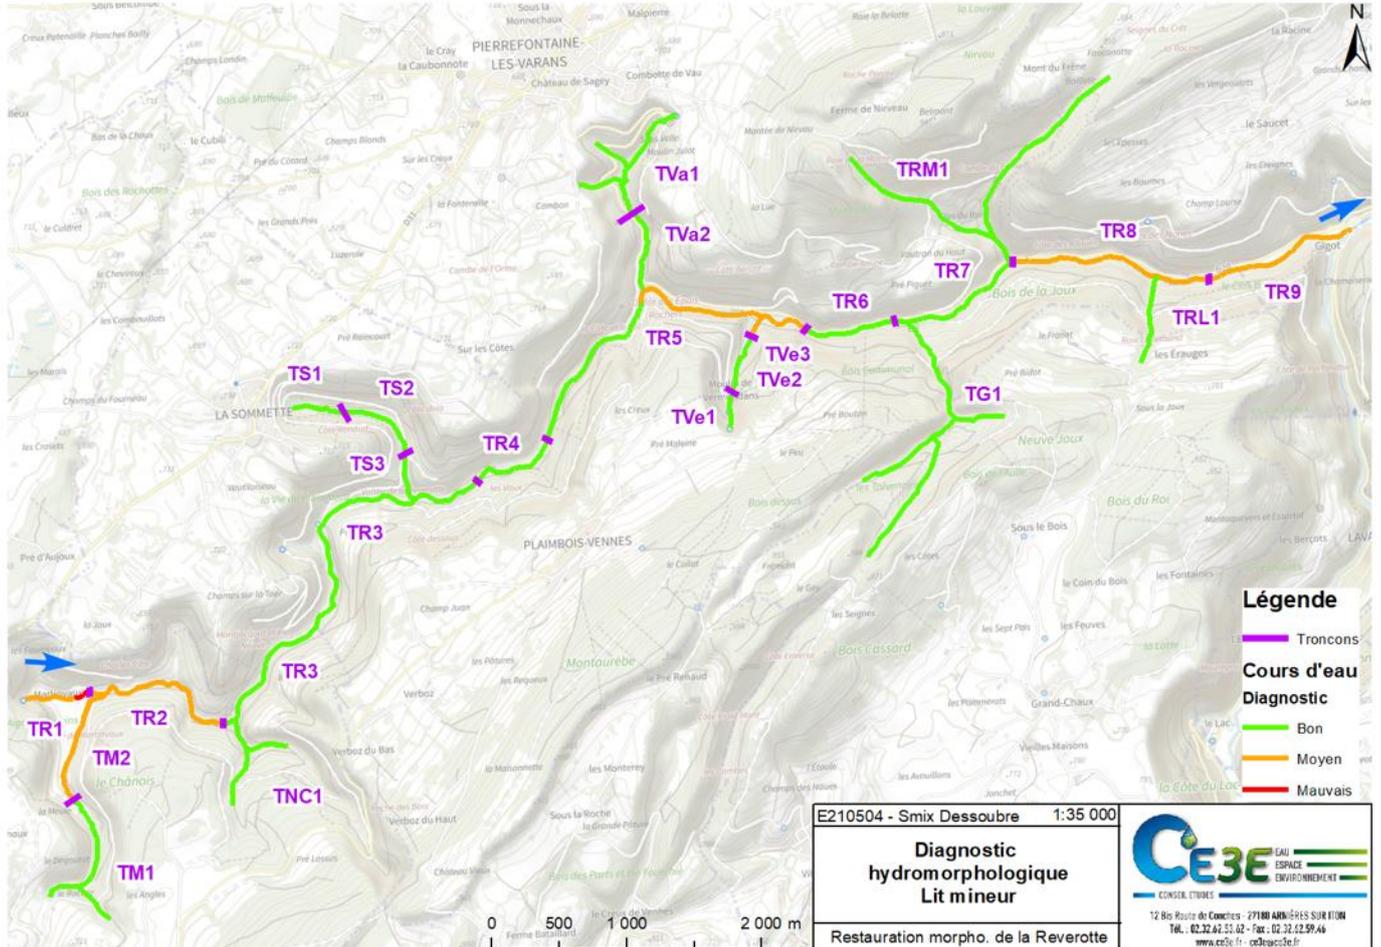
La carte suivante rappelle le diagnostic du lit mineur.

Plus de 80% du linéaire est en bon état.

Les altérations visibles sur les tronçons 1, 2, 5, 8 et 9 sont essentiellement liées :

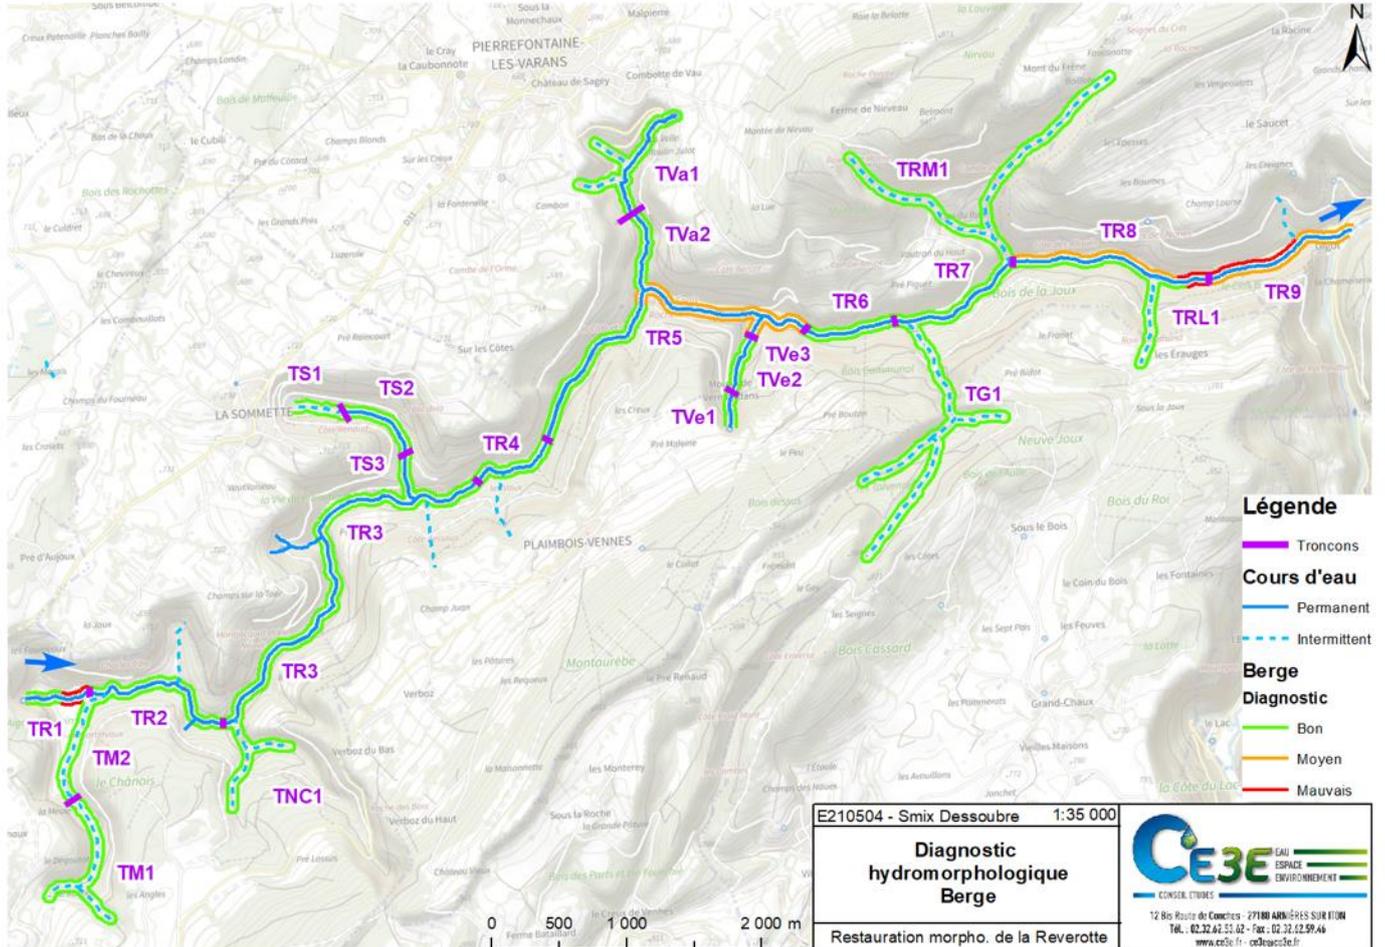
La carte suivante rappelle le diagnostic des berges.

Plus de 80% du linéaire est en bon état.

Les altérations visibles sur les tronçons 1, 8 et 9 sont essentiellement liées :

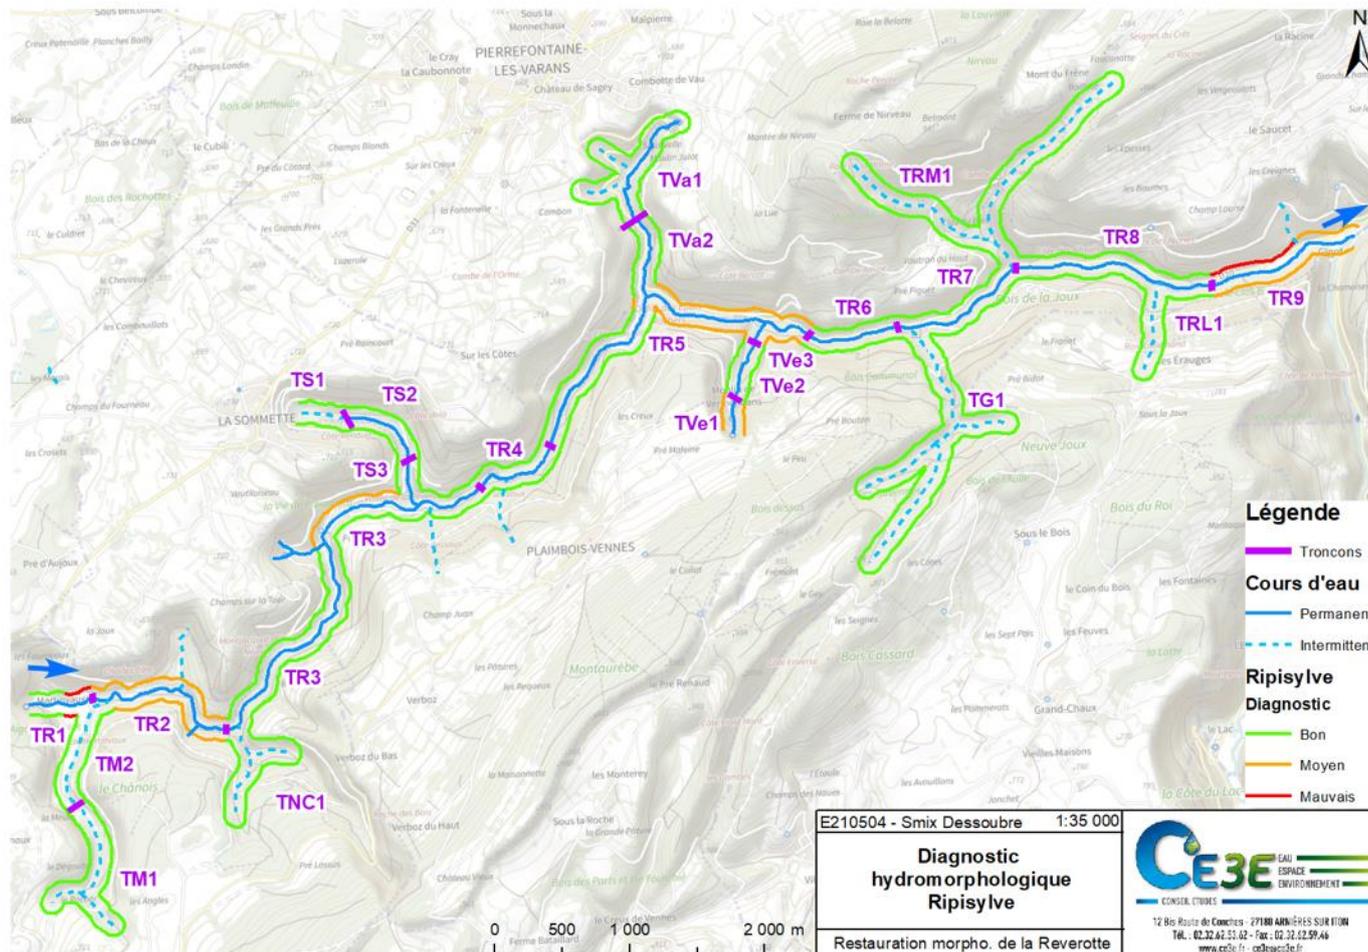
La carte suivante rappelle le diagnostic de la ripisylve.

80% du linéaire est en bon état.

Les altérations visibles sur les tronçons 1, 5, 8 et 9 sont essentiellement liées :

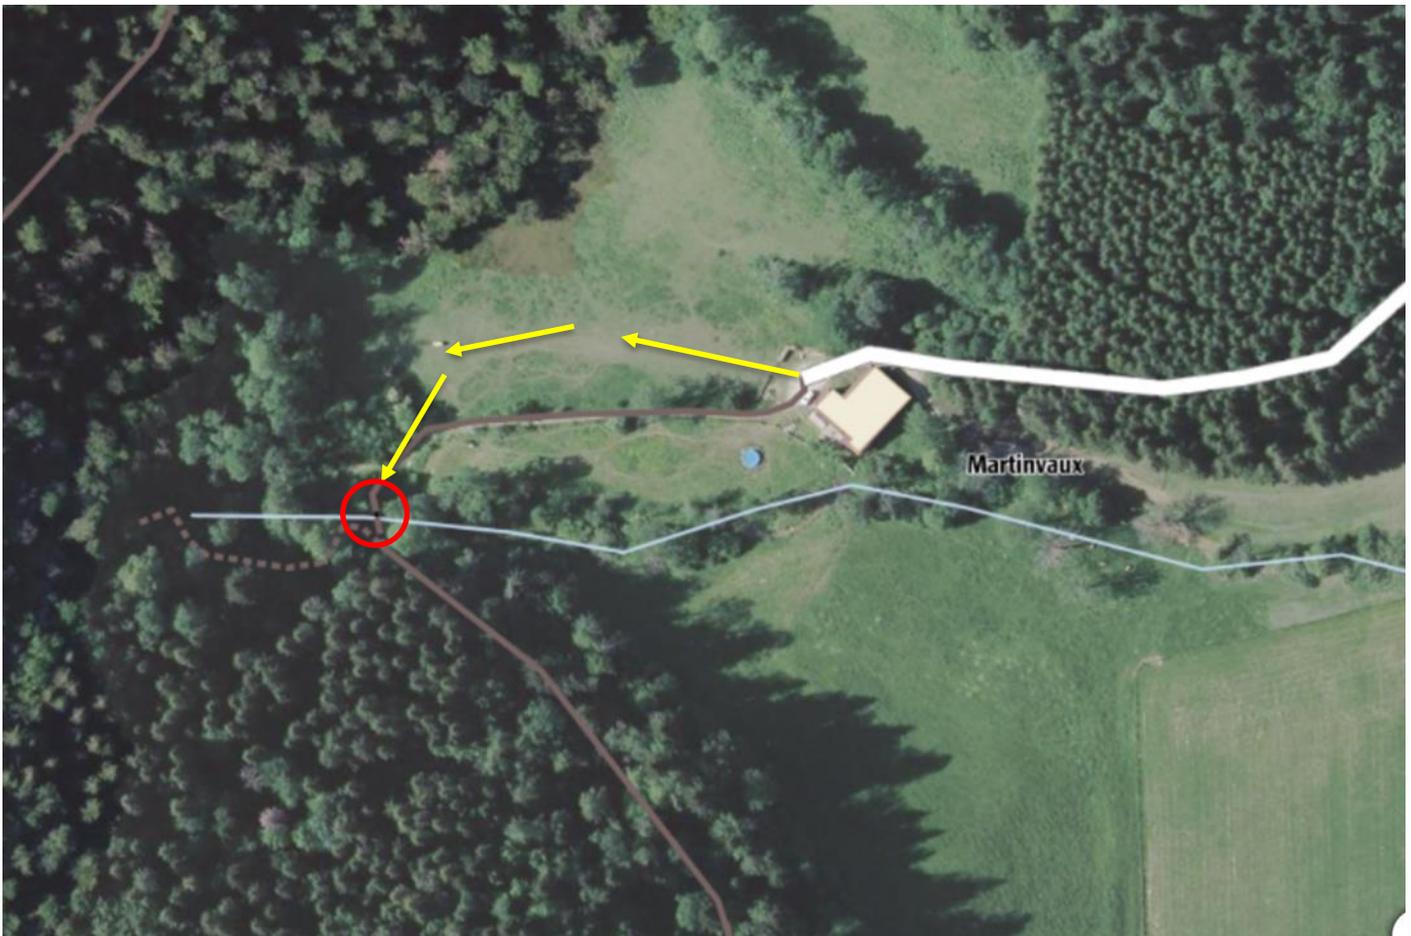
L'accès à la zone de travaux se fera par l'ancien moulin de Martinvaux et la pâture en rive gauche.

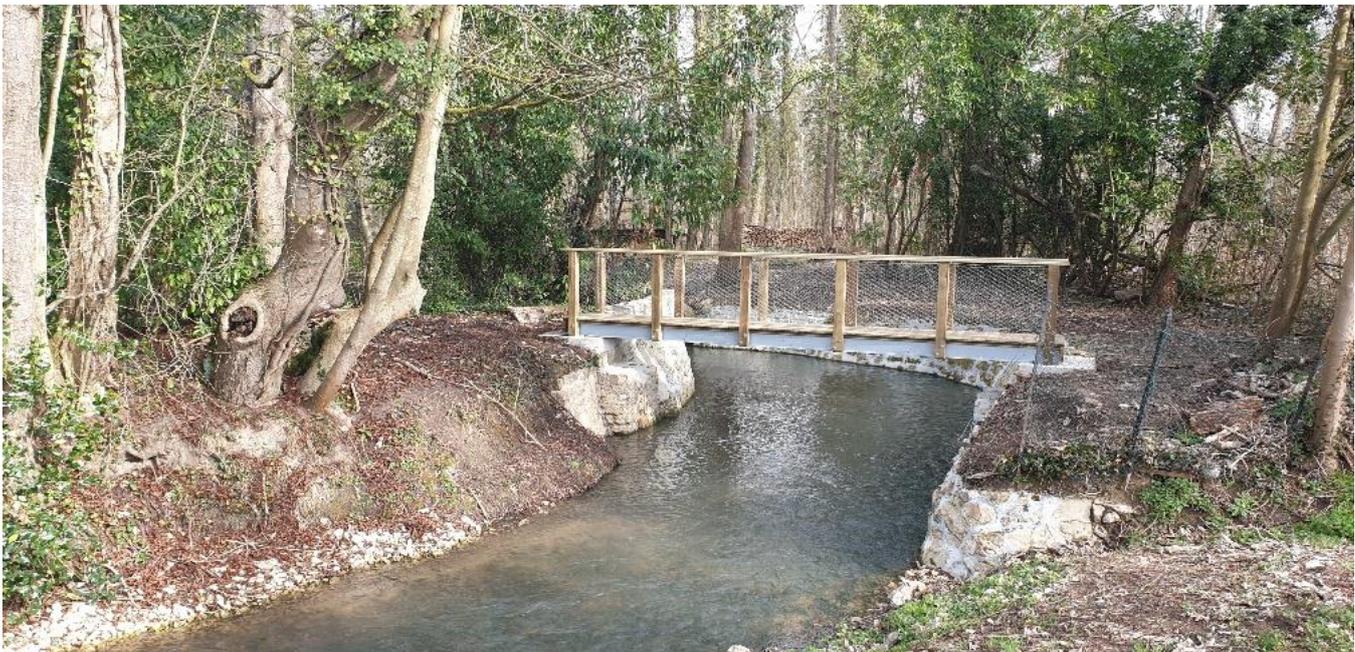
La passerelle aura une largeur de 1,5 m et une longueur de 4 m. Composée de 2 poutres IPE et 5 traverses et de 2 garde-corps avec filet de type Xtend CXS.

Elle sera posée sur deux culées en béton ancrées dans le terrain naturel.

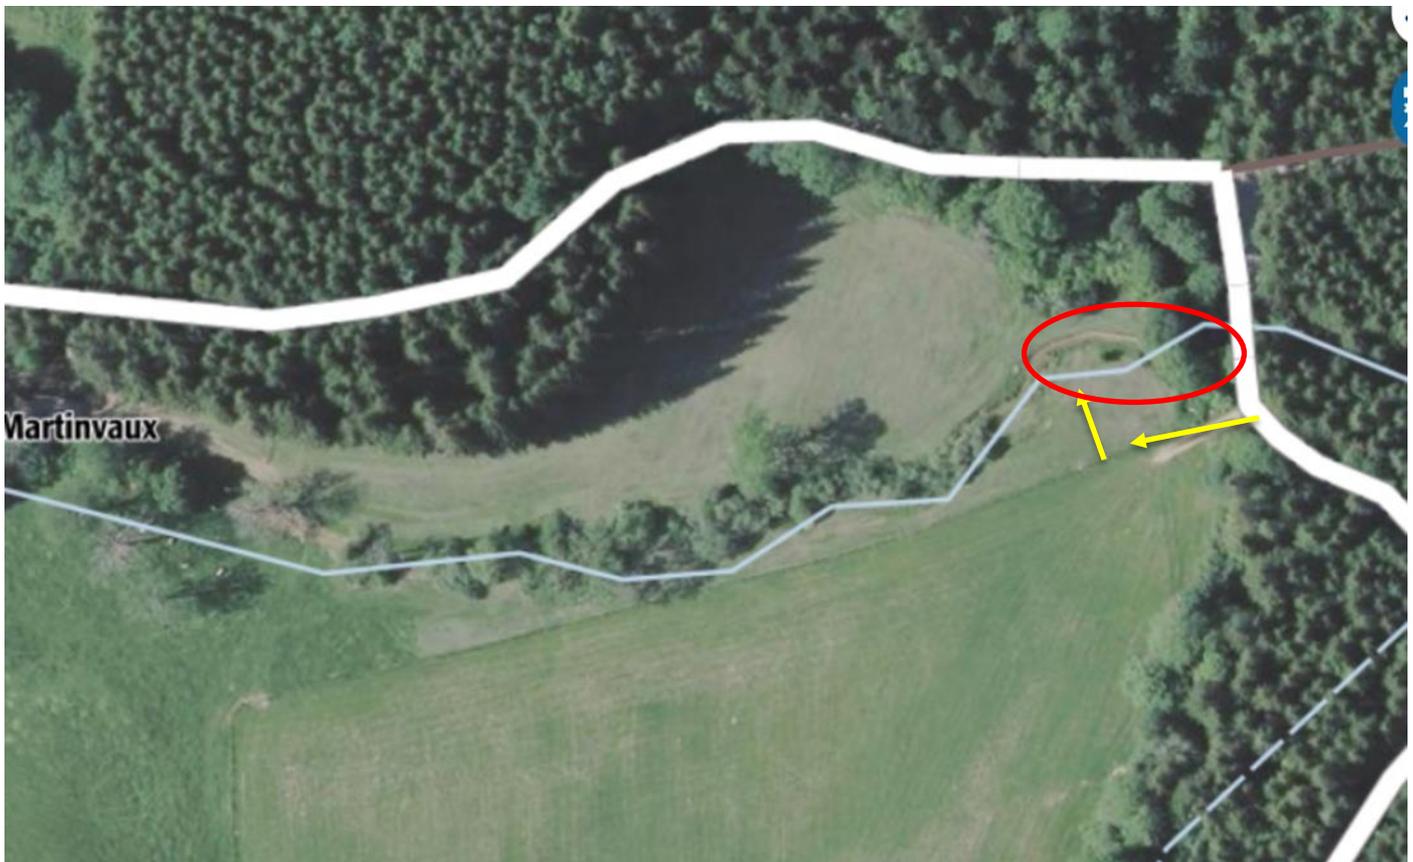
L'accès à la zone de travaux se fera par la pâture en rive droite de la Reverotte depuis le chemin de Martinvaux.

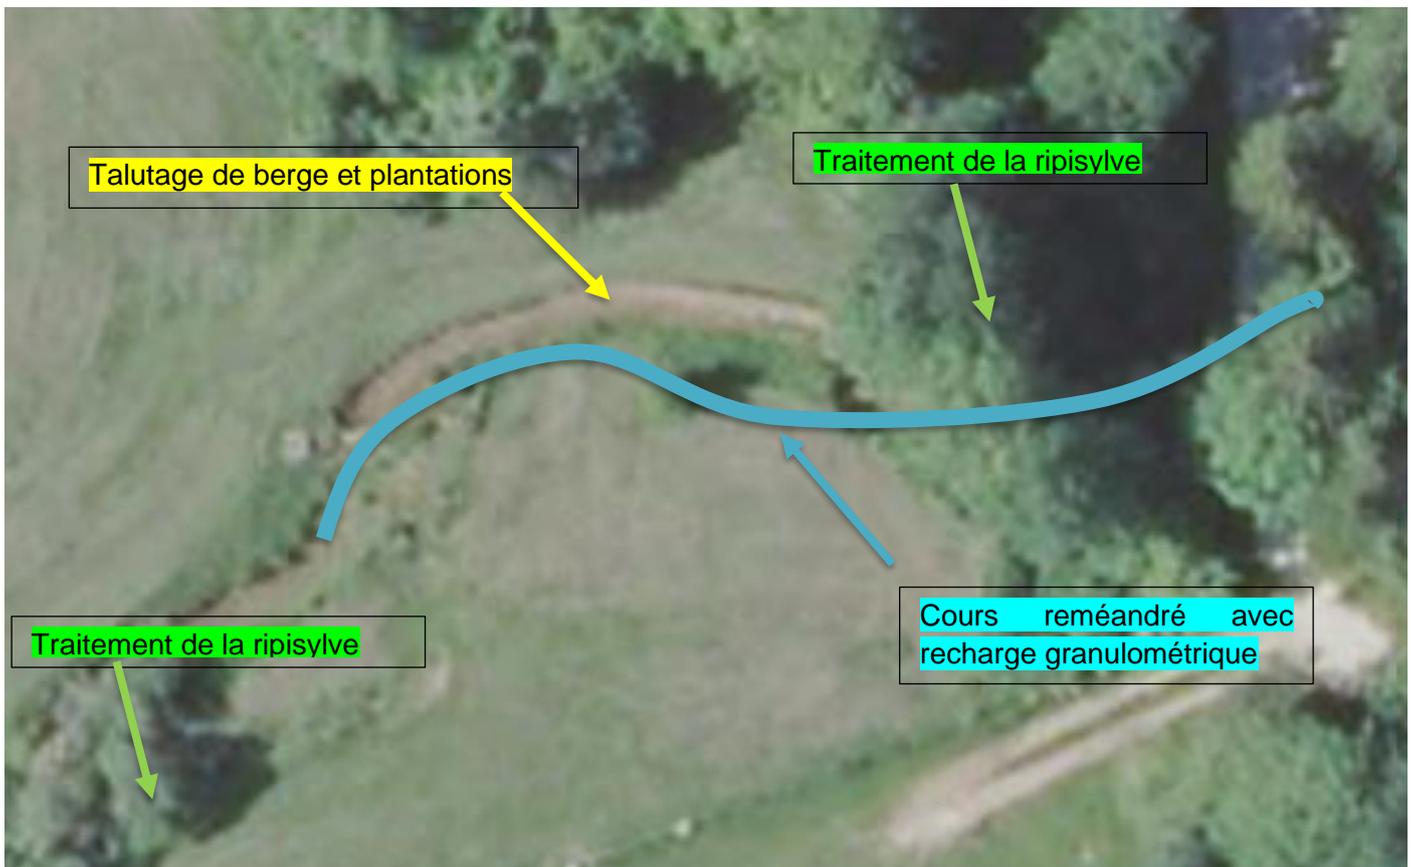
Un matelas de graves en 20/80 mm issues des atterrissements en aval du pont de Martinvaux (actions R2.A3) sera mis en œuvre sur une épaisseur de 30 cm de manière à reconstituer le matelas alluvial et un habitat favorable à la vie aquatique (45 m<sup>3</sup>).

La berge retalutée sera végétalisée sur l'ensemble du linéaire par des plantations en crête de berge à partir de boutures et plançons de saules prélevés sur les saules présents sur site à raison d'un mélange (500 u) constitué de 150 boutures (3 u/m<sup>2</sup>) et 25 branches/ml, soit 1250 branches /ml.

La renaturation prendra en considération la présence du chemin agricole situé sur l'aval et menacé actuellement par l'érosion.

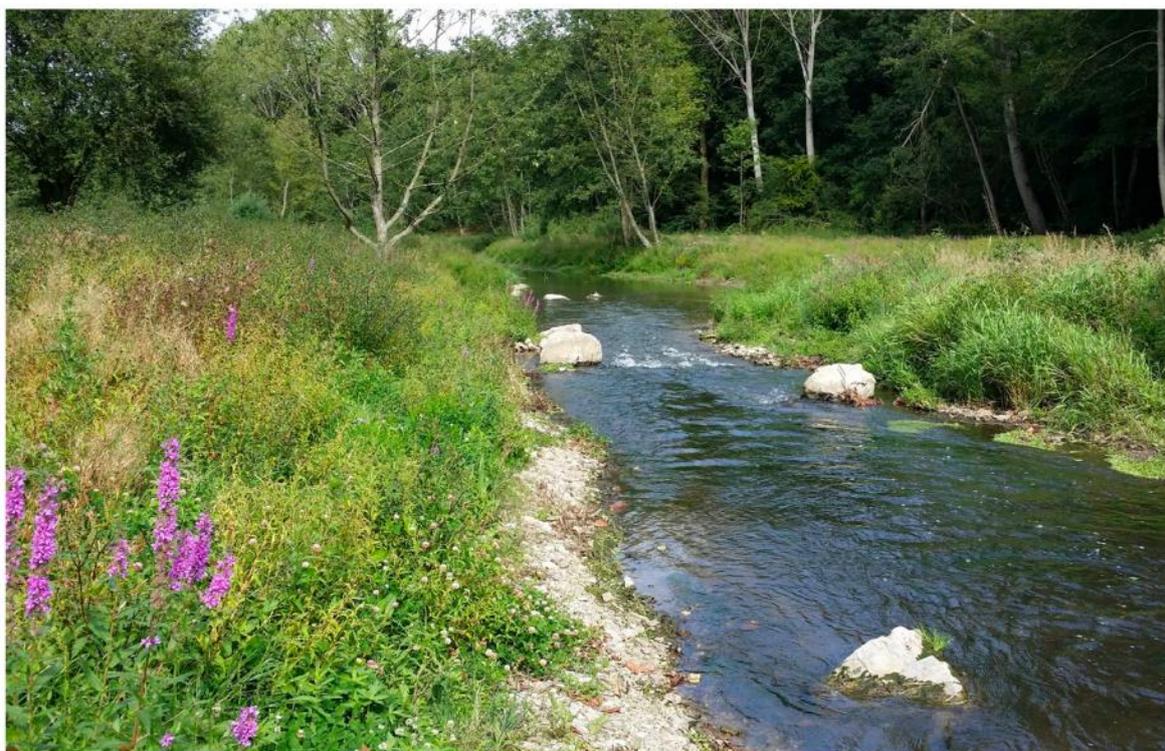
La photographie suivante présente un site de restauration similaire.

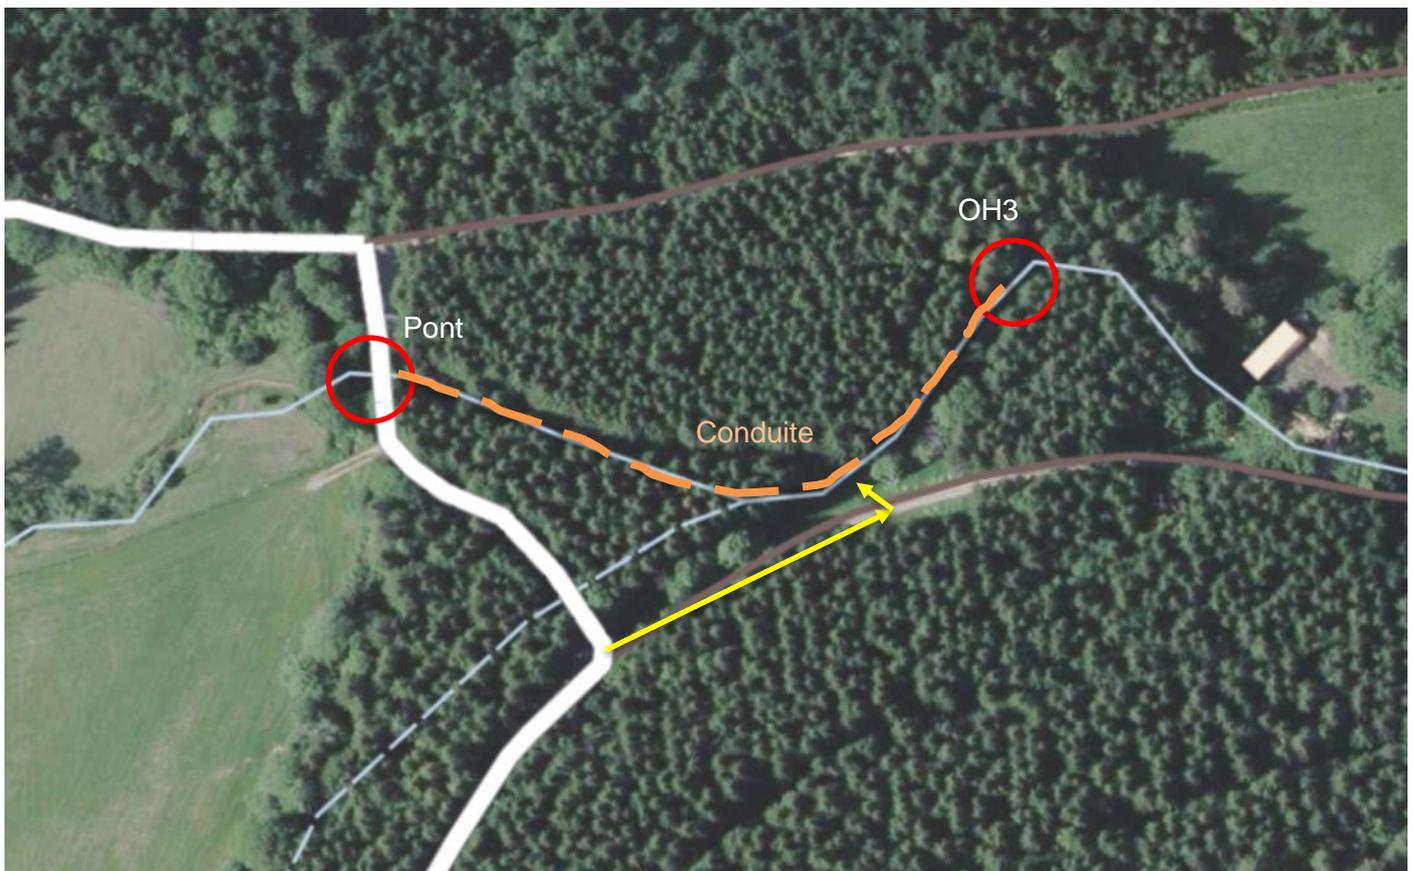
L'accès à la zone de travaux se fera par le chemin de Martinvaux.

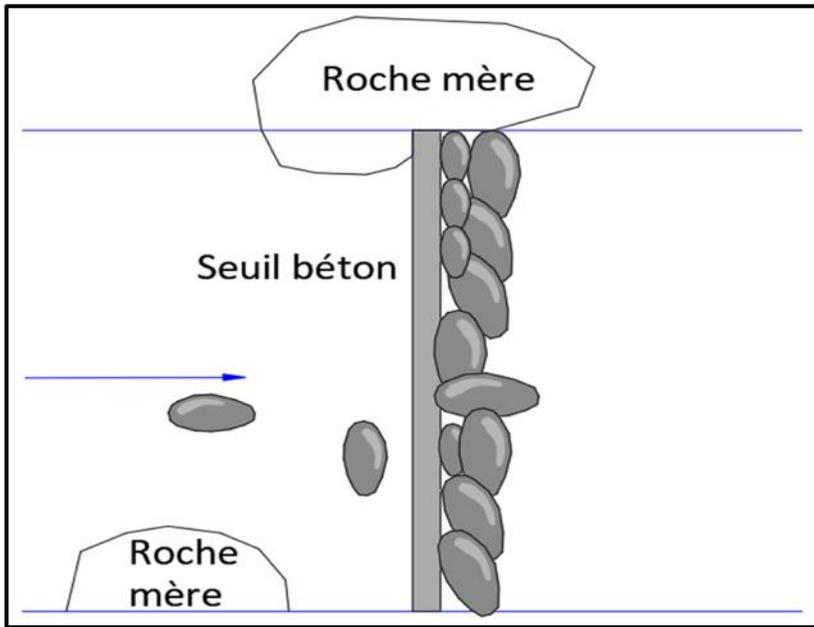
**Le seuil OH4** d'une hauteur de 1 m se situe en zone de pertes.

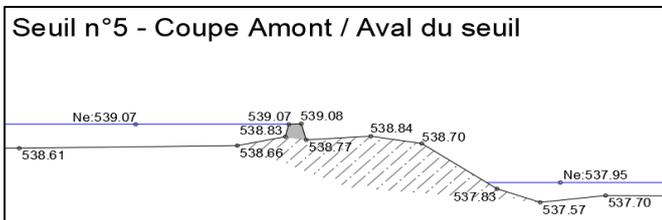
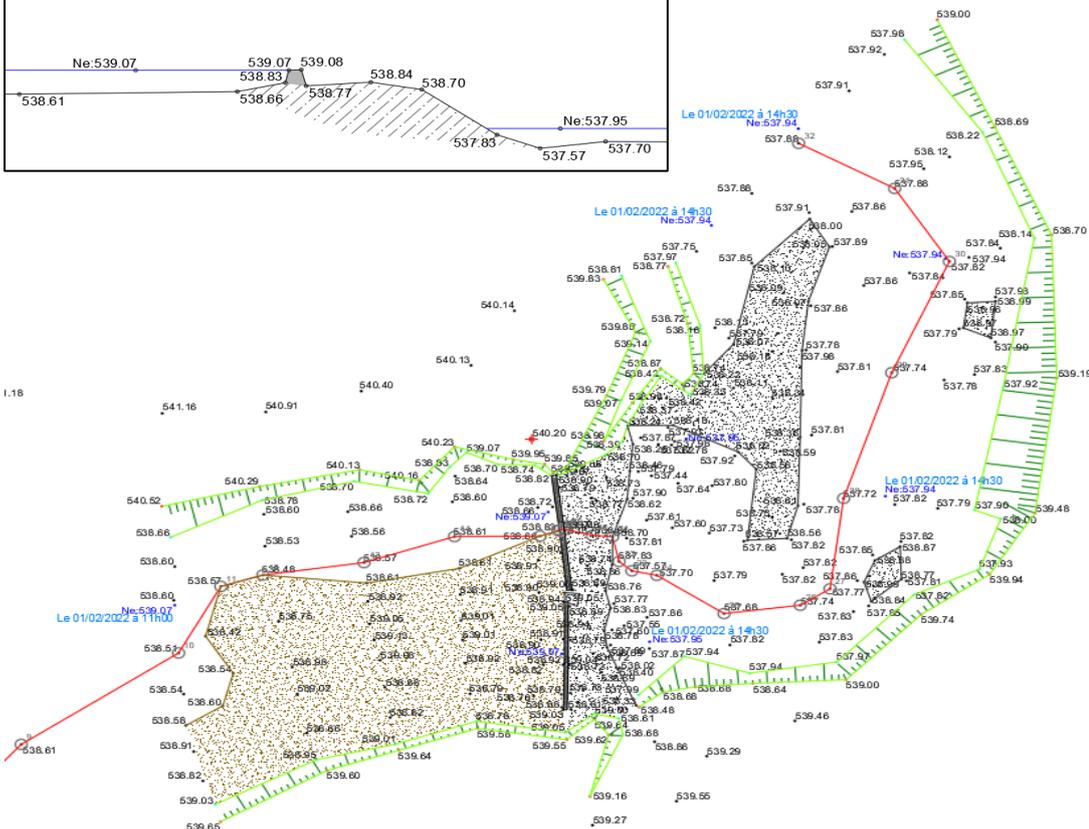
**Le seuil OH5** d'une hauteur de chute de 1,12 m génère un remous solide de 61 m en amont avec un stock de gravas bloquées de 85 m<sup>3</sup>.

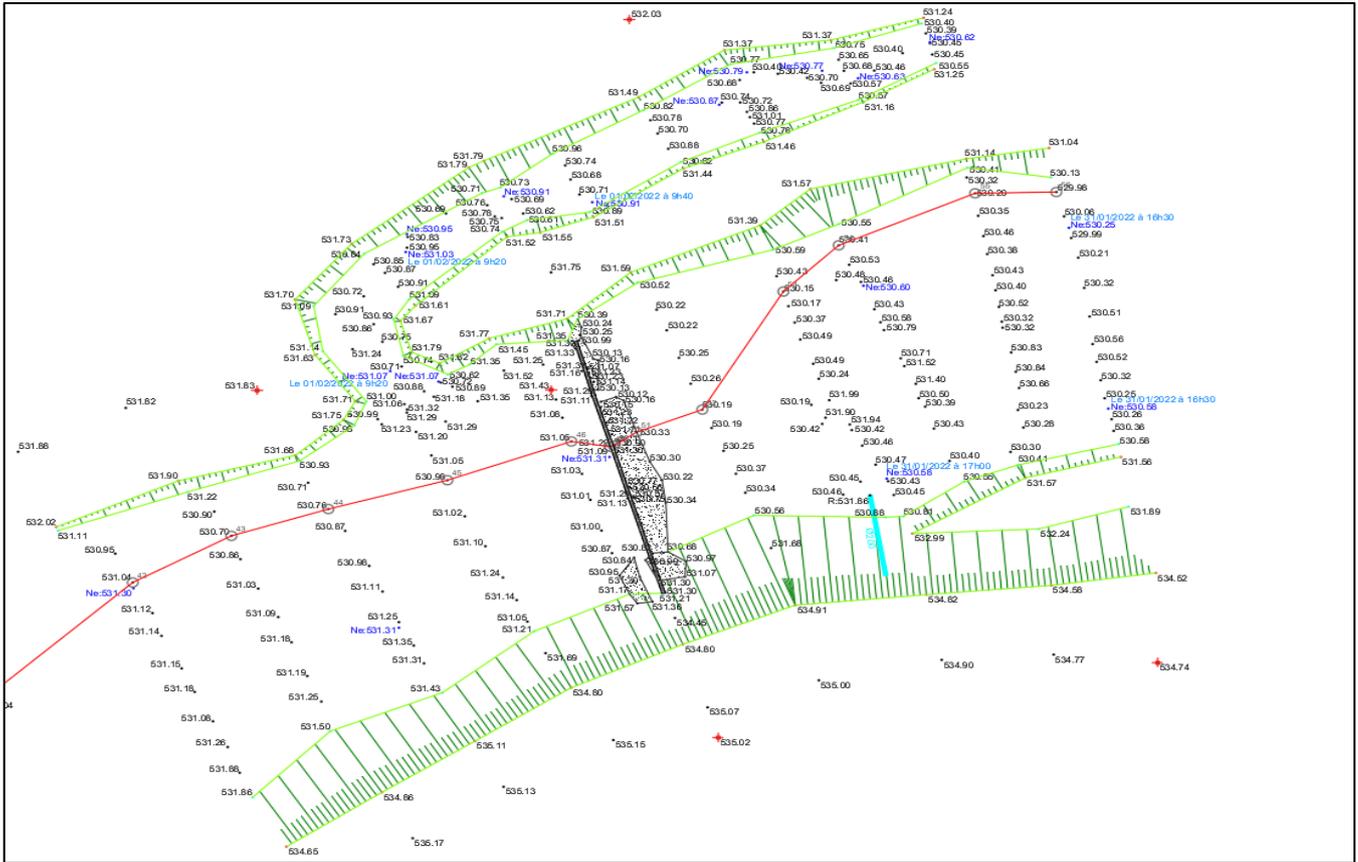
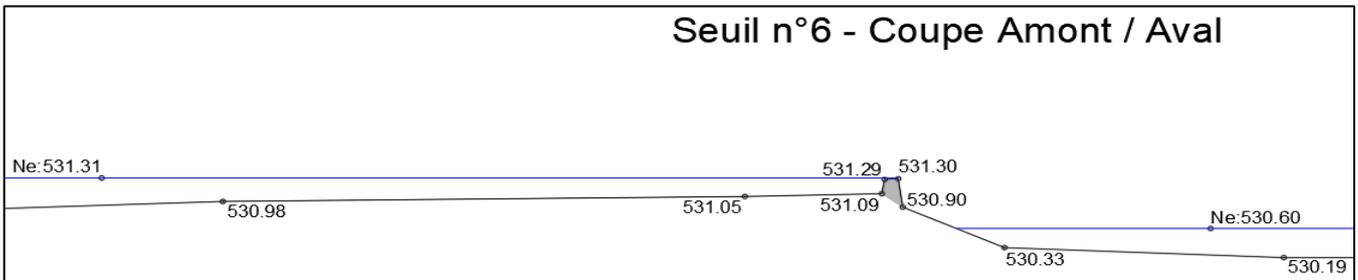
**Le seuil OH6** d'une hauteur de chute de 1,31 m génère un remous solide de 231 m en amont avec un stock de graves bloquées de 896 m<sup>3</sup>.

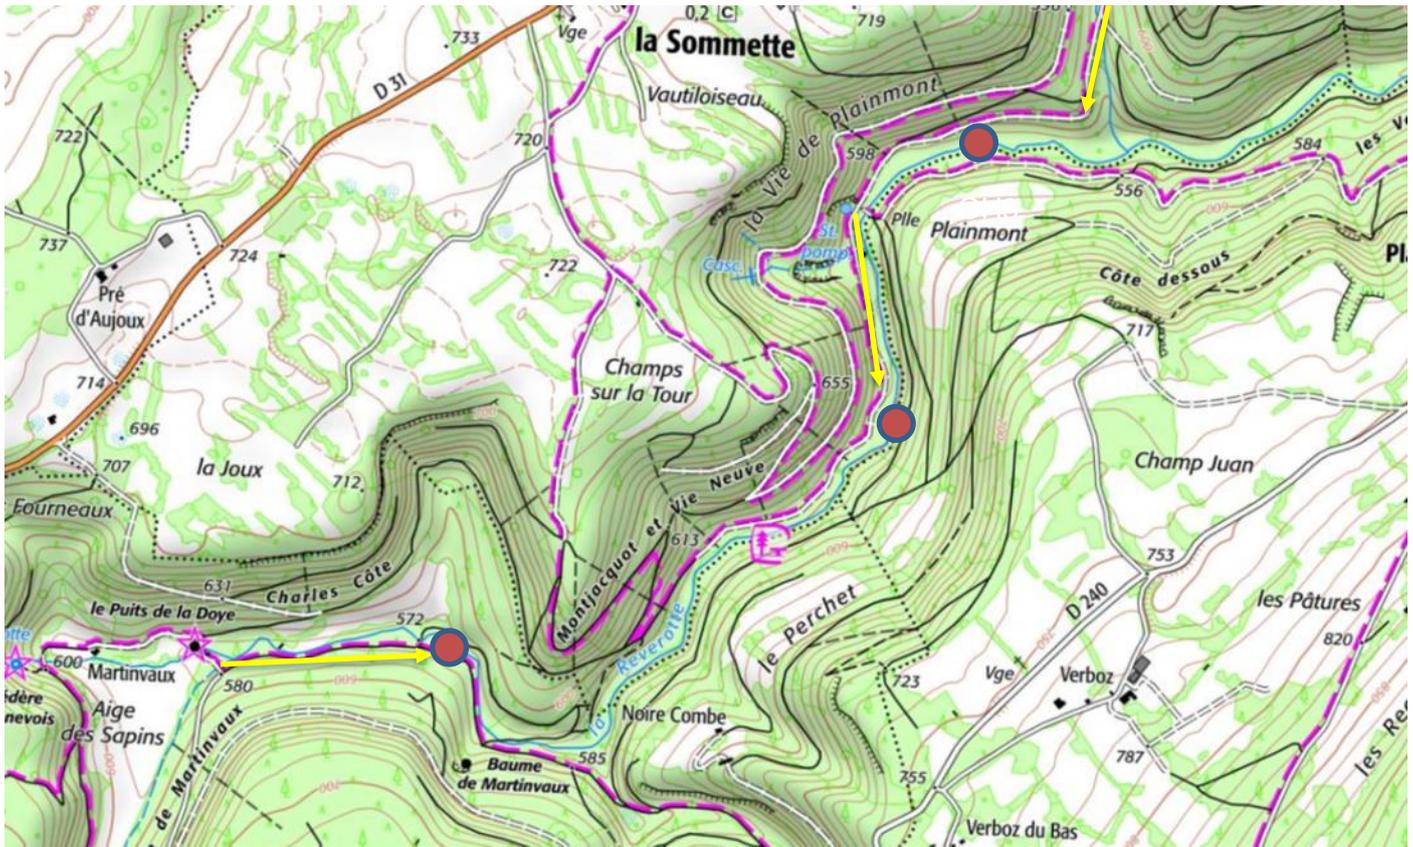
L'accès à la zone de travaux se fera par le chemin de Martinvaux pour l'OH4, par la Sommette pour les OH5 et OH6.

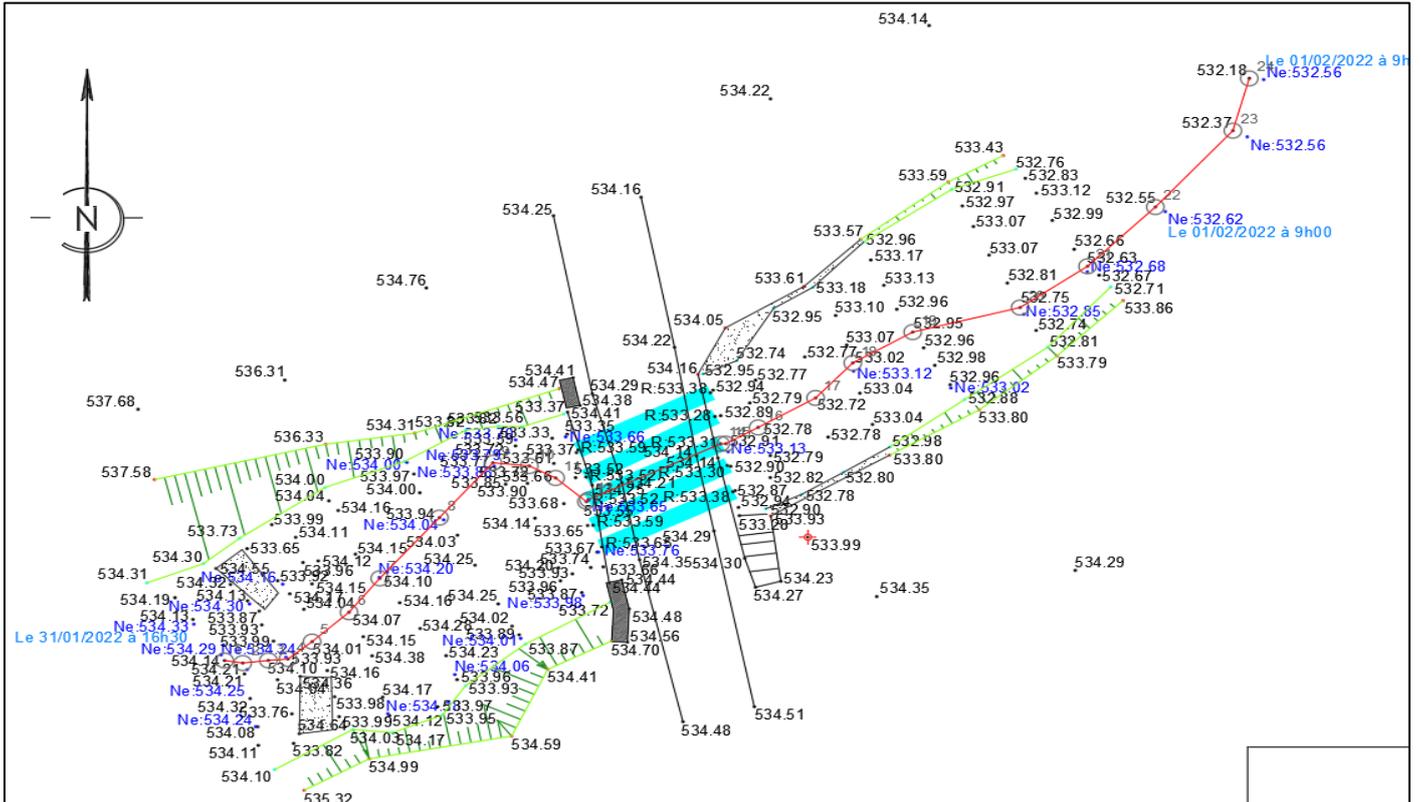
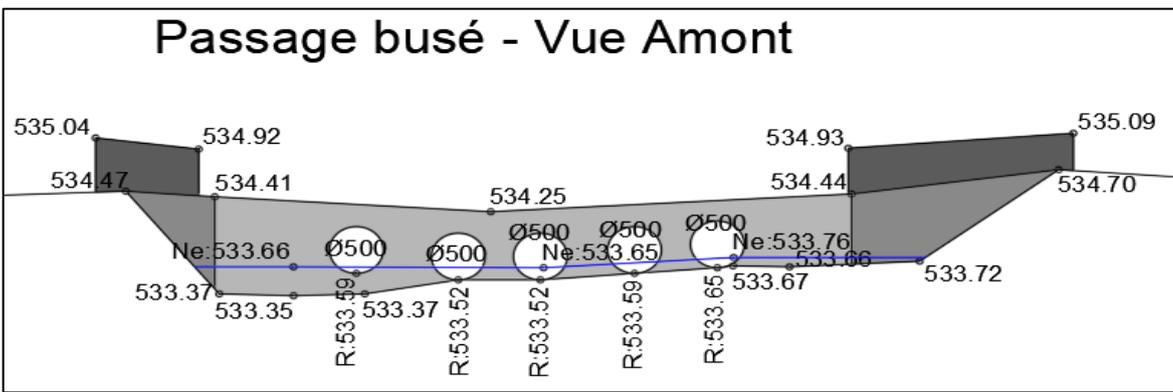
La hauteur de chute de 0,52 m et les survitesses dans les buses empêchent le franchissement des espèces piscicoles.

Le remous solide est généré sur un linéaire de 14 m en amont représentant un volume de sédiments bloqués évalué de 14 m<sup>3</sup>.

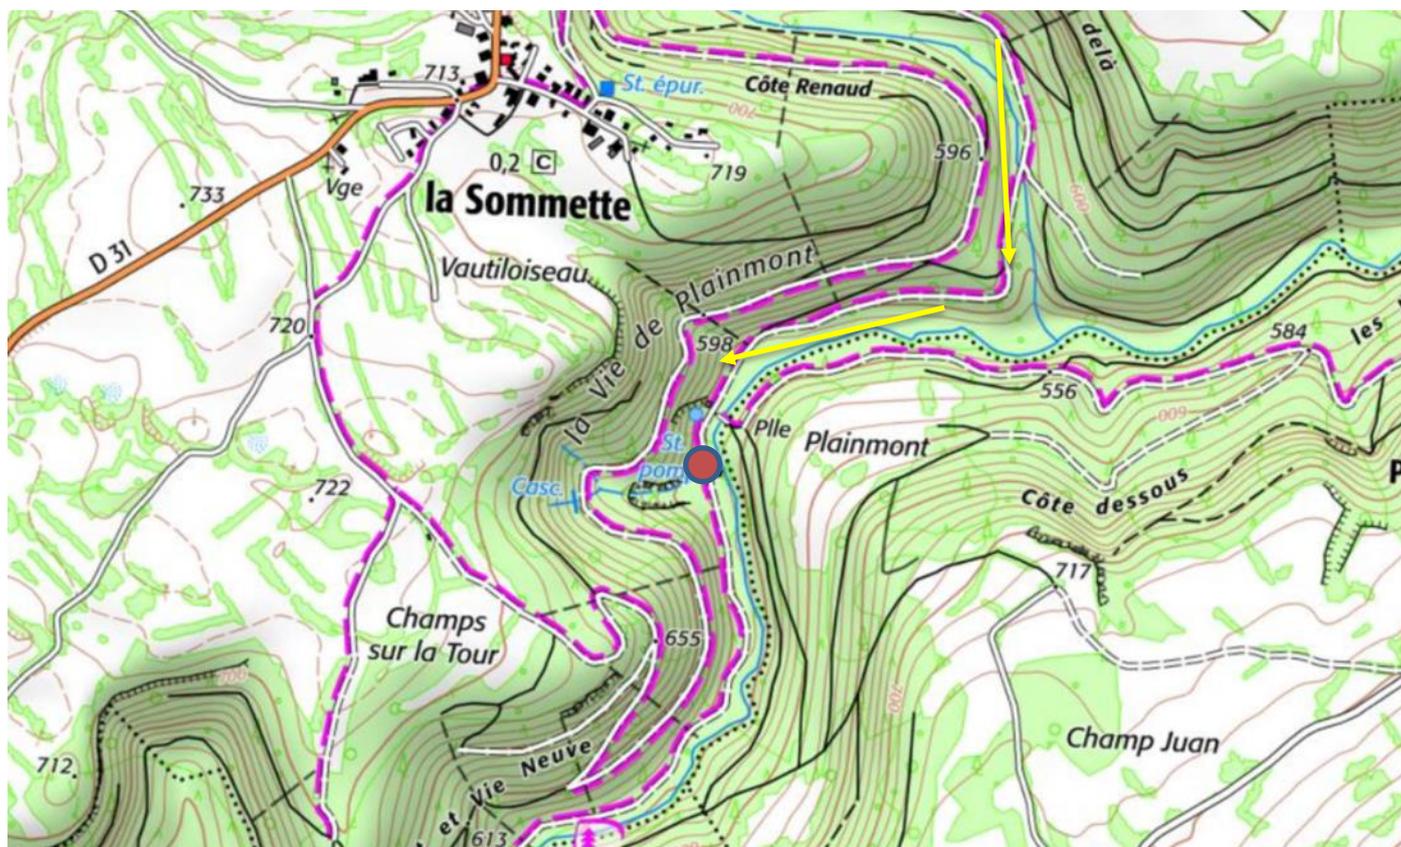
L'accès à la zone de travaux se fera par le chemin de la Sommette.
