## PROGRAMME PLURIANNUEL DE RESTAURATION MORPHOLOGIQUE DE LA REVEROTTE ET DE SES AFFLUENTS

### PHASE 2 : AVANT-PROJET DETAILLE (APD)

# Programme pluriannuel de restauration morphologique de la Reverotte et de ses affluents

Phase 2 : Avant-Projet Détaillé (APD)

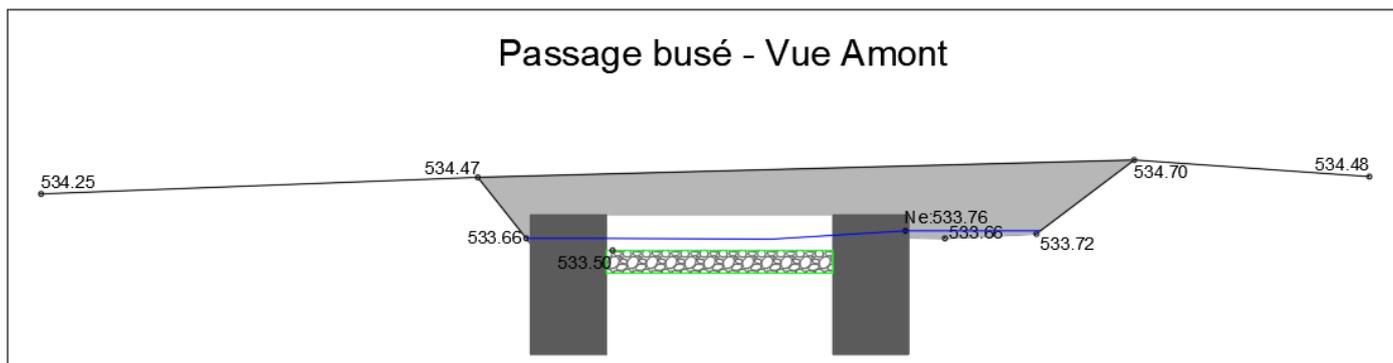
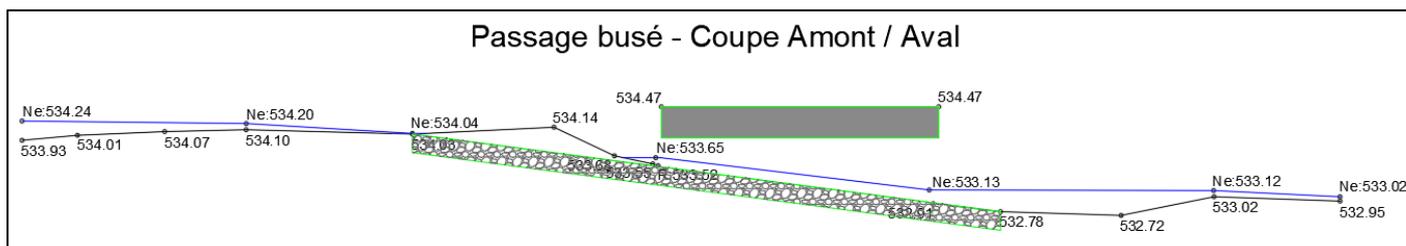
Le lit sera reprofilé sur 9,50 m de long entre 534,03 m NGF et 532,78 m NGF soit une pente de 13%. Les pierres et blocs présents sur site seront intégrés dans le lit mineur pour créer de la rugosité et casser les vitesses. A noter que la partie aval du reprofilage est ennoyée par le radier (533,02 m NGF).

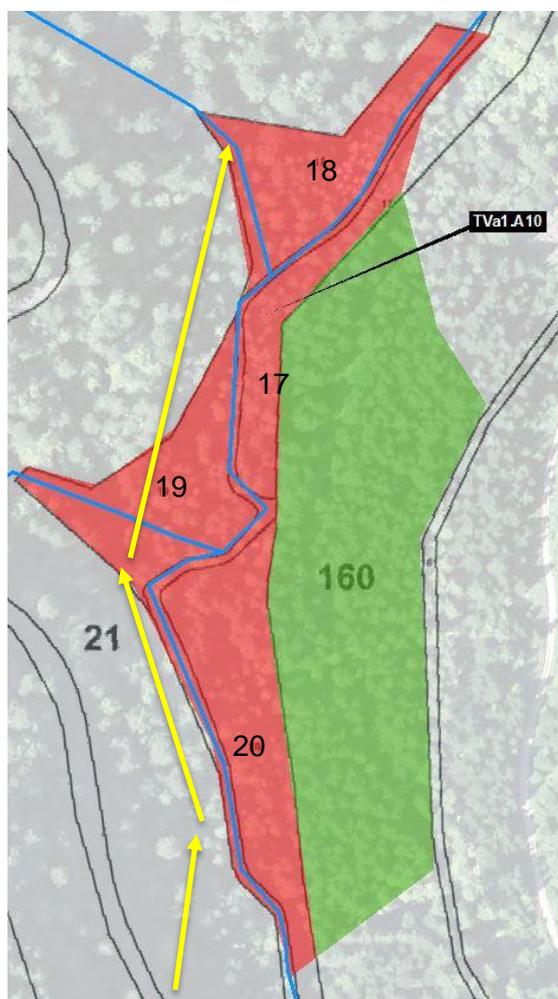
#### Légende

#### Parcelle de résineux

■ Aucune action (hors lit majeur, versant)

■ Coupe des résineux

L'accès à la zone de travaux se fera par la D20 en rive gauche du ru du Val.

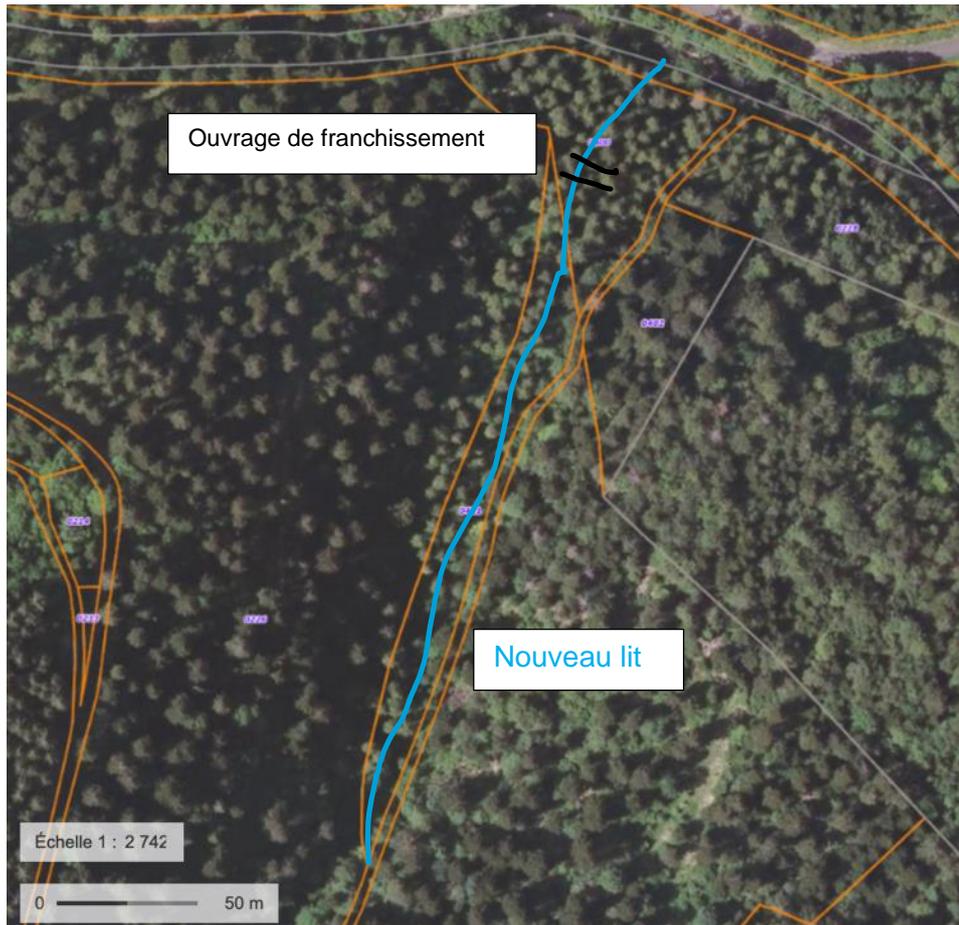
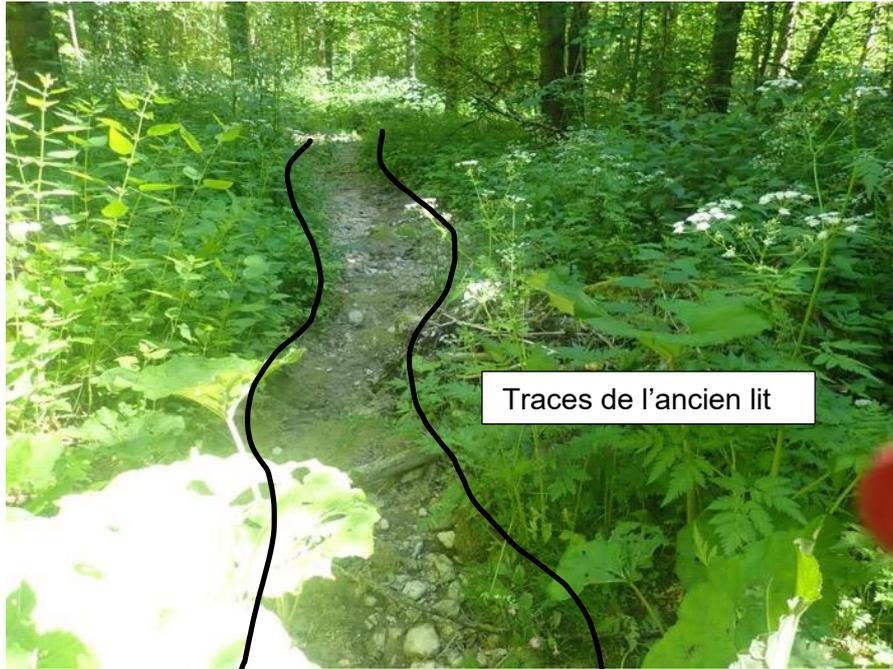
Dans le cadre de la restauration hydromorphologique du ru de Vermondans, il est proposé de remettre le cours d'eau dans son ancien lit au niveau de la parcelle 401 sur un linéaire de 310 m environ.

La largeur du lit sera de 2 à 3 m environ.

La pente du lit sera de 1,9 % au maximum (alt amont 515 m, alt aval 509 m).

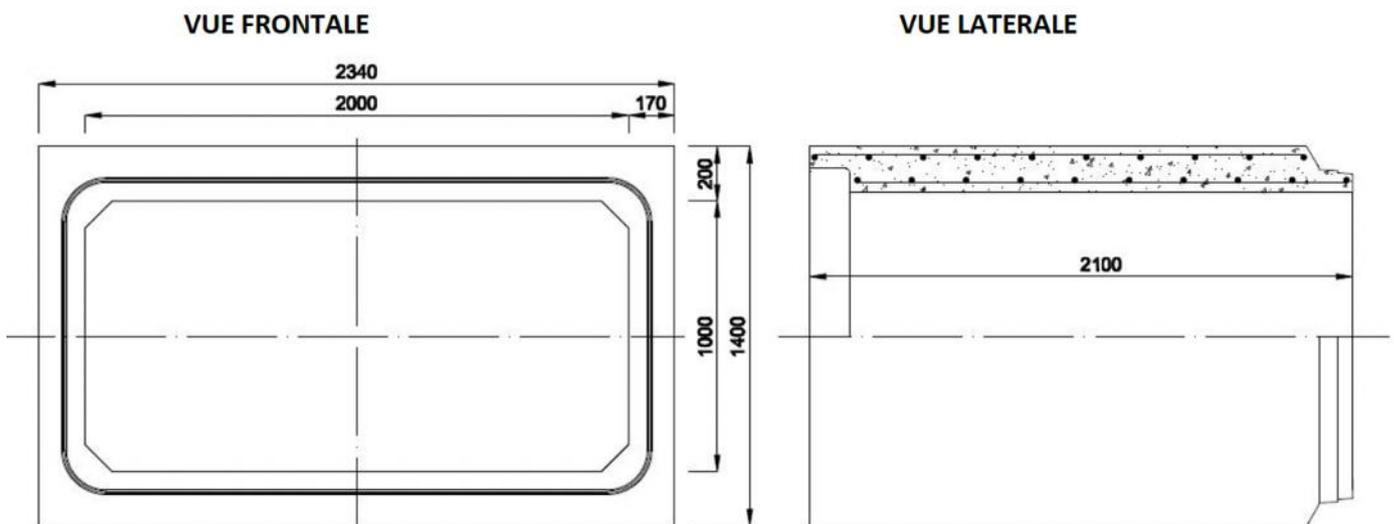
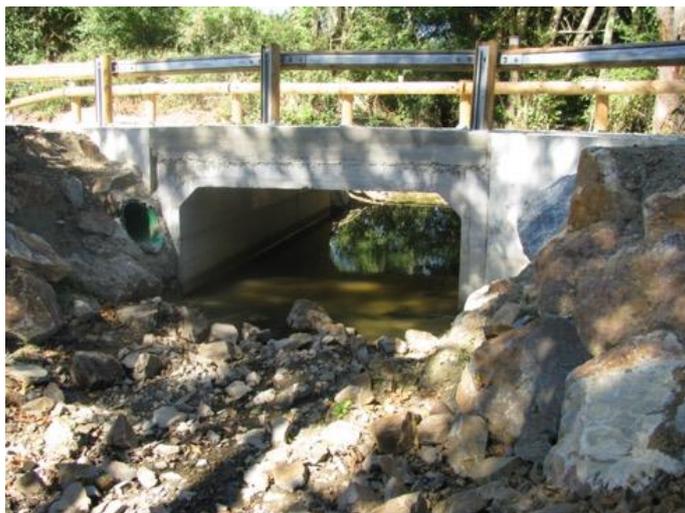
L'entreprise mettra en place un passage cadre ancré dans le substrat d'une largeur de 2 m, et d'une hauteur de 1 m. La longueur du passage cadre sera de 4 m, soit 2 buses de 2 m. L'ouvrage mis en place sera adapté au passage d'un grumier de 40 tonnes (support des charges de 60 tonnes). Il sera posé sur une assise de 0,2 m de remblais tout venant et 0,1 m de béton de propreté après avoir déposé un géotextile anti-contaminant sur le fond de forme. Au sein du passage cadre, un matelas alluvial sera reconstitué sur une épaisseur de 30 cm.

Les schémas ci-dessous présentent les caractéristiques du nouvel ouvrage de franchissement.

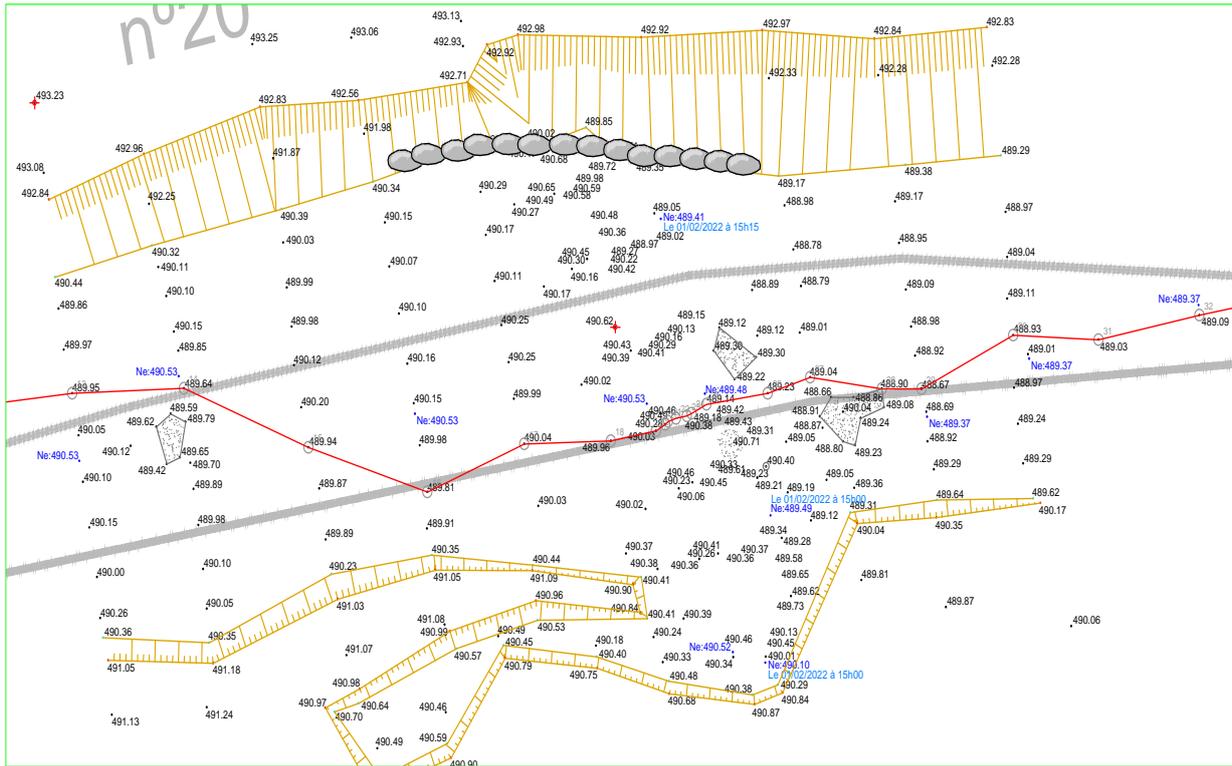
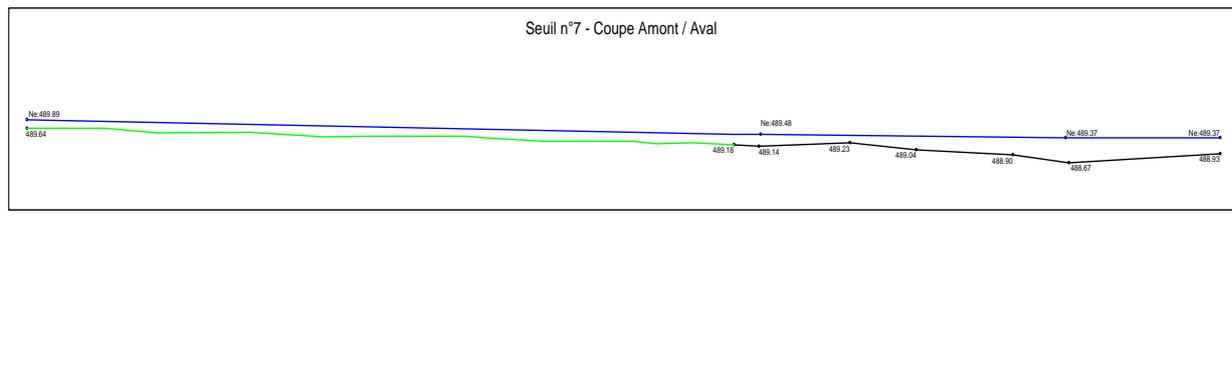
Sur un linéaire de 20 m, le pied de berge en rive gauche sera stabilisé par des pierres et des blocs issus de la destruction du seuil sur une hauteur de 1 m environ.

Le volume de blocs est évalué à 40 m<sup>3</sup> environ.

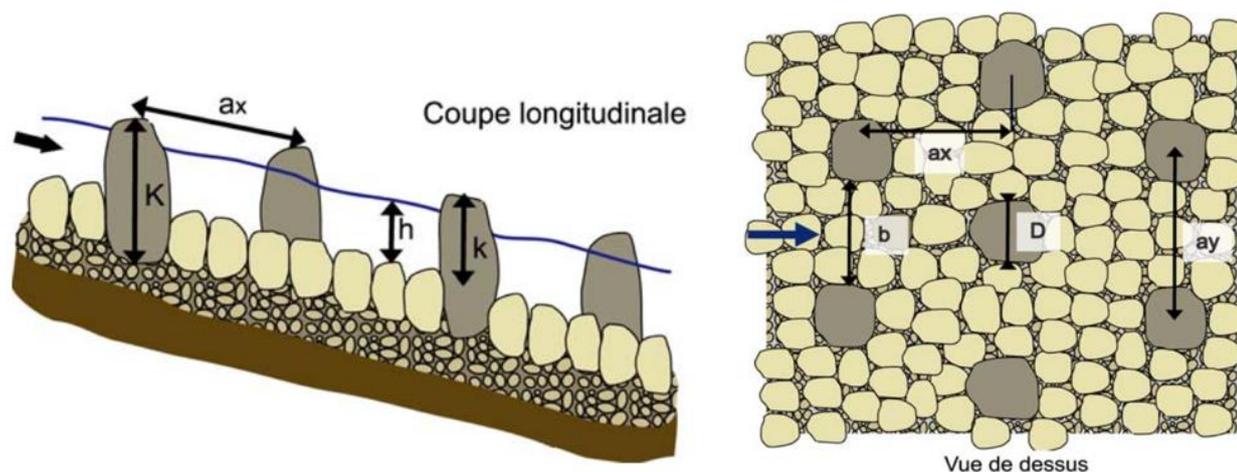
La rampe aura un plan incliné afin de satisfaire à la majorité des conditions hydrauliques de la Réverotte.

Les caractéristiques de la rampe sont les suivantes.

Longueur (m)	18,6
Largeur(m)	5
Pente(m/m)	0,0597
Rugosité (m)	0,1
Concentration des blocs	0,25
Diamètre des blocs (m)	0,3
Hauteur des blocs (m)	0,4
Cote fond bas amont rampe (m)	485,95
Cote fond bas amont rampe (m)	486,5

Le fonctionnement de la rampe est présenté dans le tableau suivant.

Cote de l'eau amont	Cote de l'eau aval	Débit total (m <sup>3</sup> /s)	Débit seuil(m <sup>3</sup> /s)	% débit seuil	Débit Rampe (m <sup>3</sup> /s)	% débit rampe
486,25	485,38	0,135	0	0	0,135	100
486,3	485,38	0,203	0	0	0,203	100
486,35	485,38	0,285	0	0	0,285	100
486,36	485,39	0,322	0,018	6	0,304	94
486,37	485,4	0,373	0,05	13	0,323	87
486,38	485,41	0,435	0,092	21	0,343	79
486,39	485,42	0,513	0,142	28	0,371	72
486,4	485,43	0,604	0,198	33	0,406	67
486,41	485,44	0,704	0,26	37	0,444	63
486,42	485,45	0,813	0,328	40	0,485	60
486,43	485,46	0,92	0,401	44	0,519	56
486,44	485,47	1,027	0,478	47	0,549	53
486,45	485,48	1,141	0,56	49	0,581	51
486,46	485,49	1,272	0,646	51	0,626	49
486,47	485,5	1,412	0,737	52	0,675	48
486,48	485,51	1,557	0,83	53	0,727	47
486,49	485,52	1,71	0,928	54	0,782	46
486,5	485,53	1,855	1,029	55	0,826	45

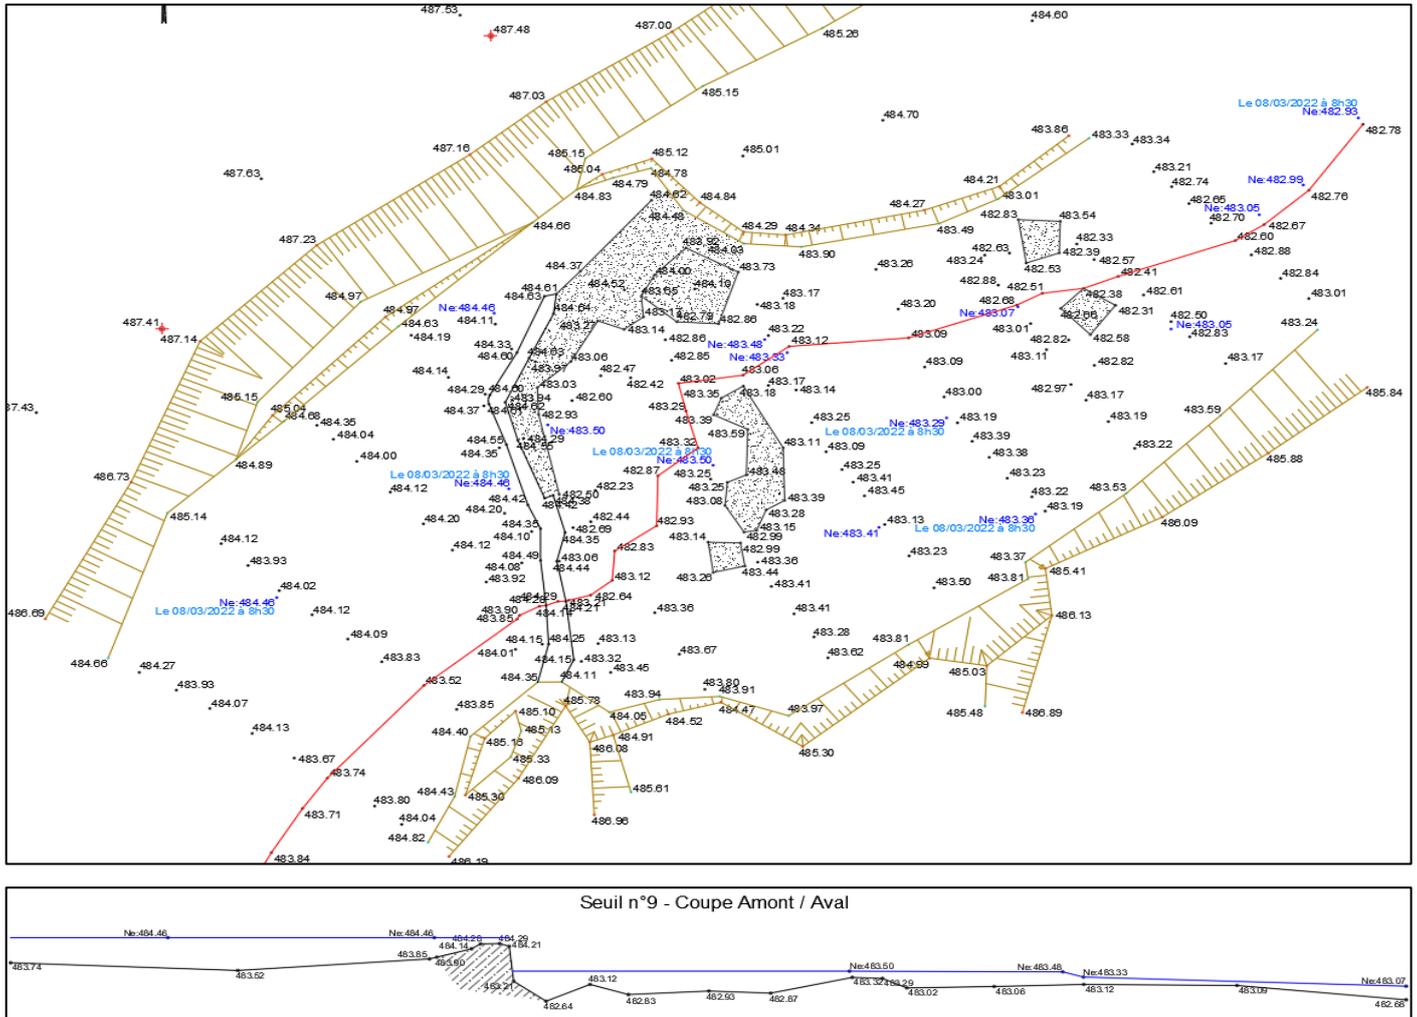
Malgré la présence d'une brèche, l'ouvrage est difficilement franchissable par les poissons en raison de la hauteur de chute de 0,96 m.

Le remous de l'ouvrage est de 49 m en amont avec un stock de sédiments bloqués de 187 m<sup>3</sup>.

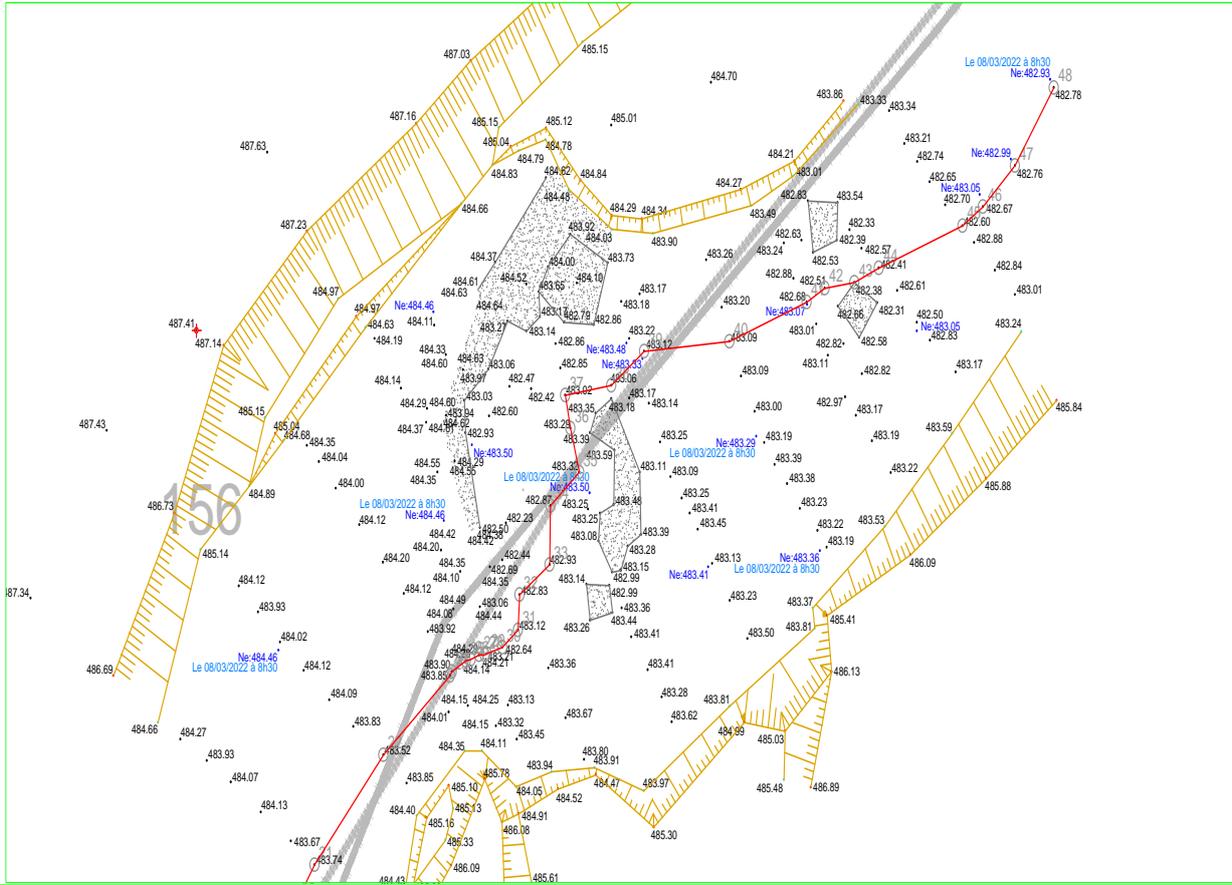
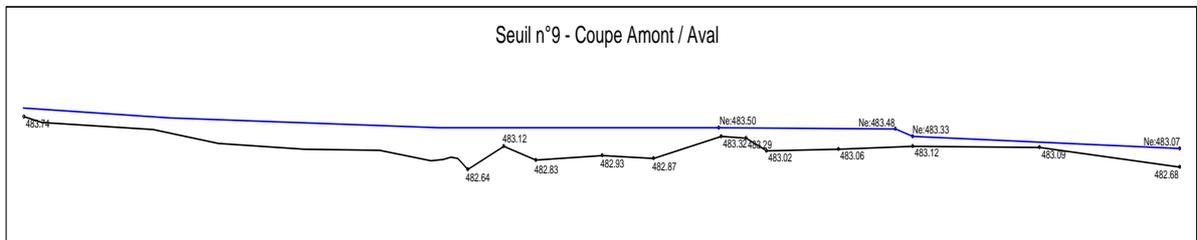
L'entreprise assistera la réactivation du transport solide en ajustant le profil en long sur le linéaire du bief impacté par le seuil (49 m).

Les blocs du seuil seront réagencés afin de diversifier les habitats aquatiques sur le bief.

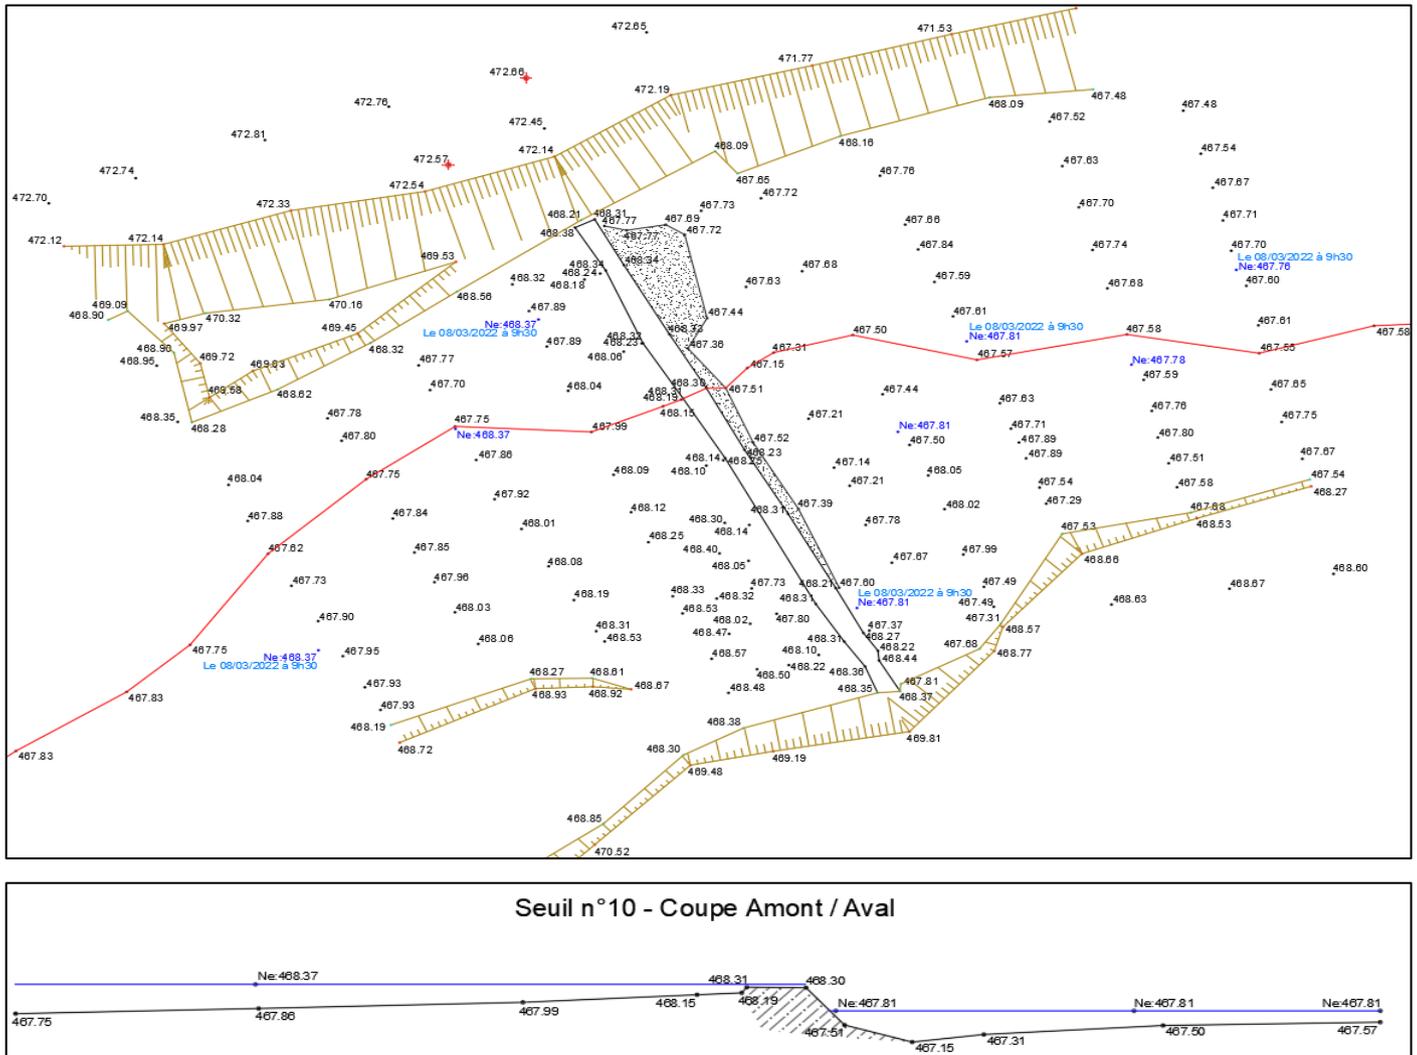
Le seuil est constitué par des gabions et des blocs sur une largeur de 26 m. Il est en mauvais état. Il reste difficilement franchissable par les poissons, préférentiellement en rive gauche. La hauteur de chute est de 0,57 m. Le remous de l'ouvrage s'étend sur 60 m en amont avec un stock de sédiments minéraux de 186 m<sup>3</sup>.

La berge en rive gauche le long de la D20 est fortement érodée sur 30 m environ.

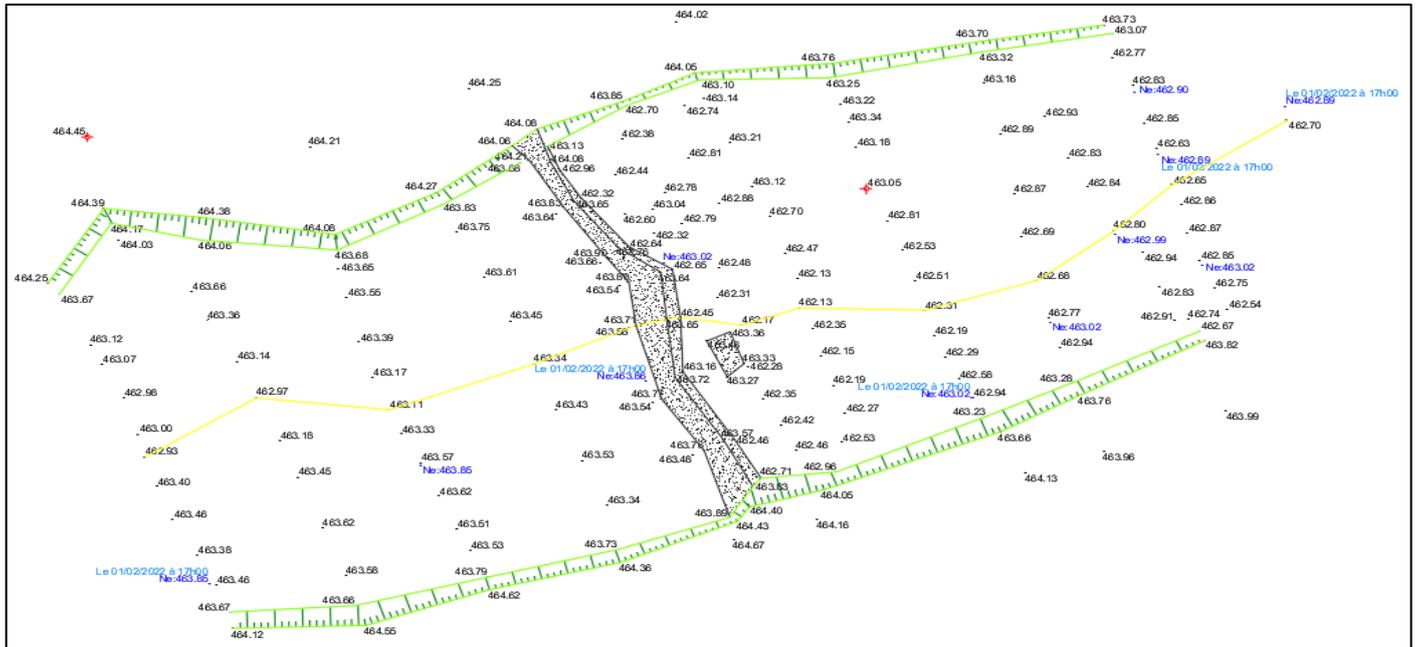
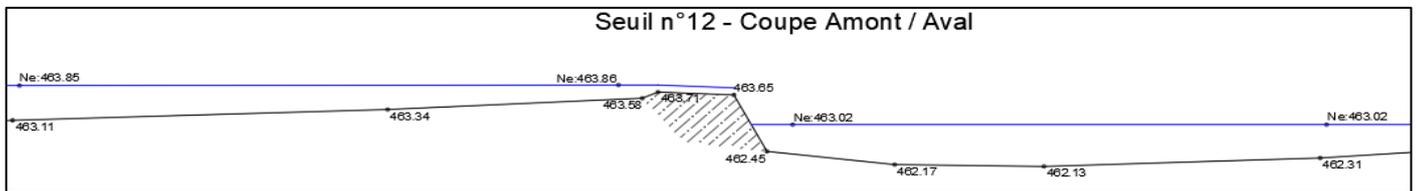
Le remous de l'ouvrage remonte 94 m en amont, retenant un stock de sédiments de 443 m<sup>3</sup> environ.

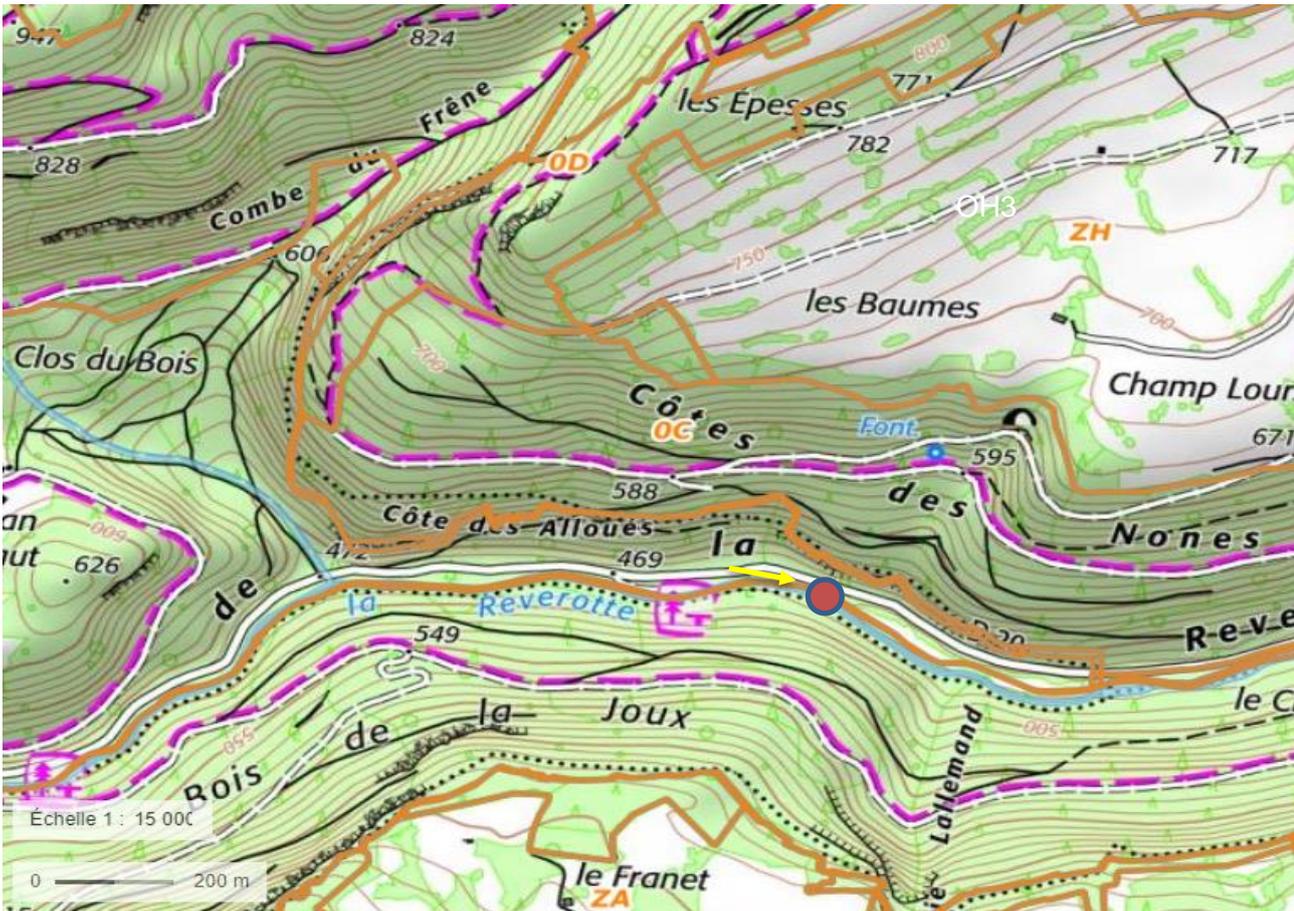
L'accès à la zone de travaux se fera par la D20.

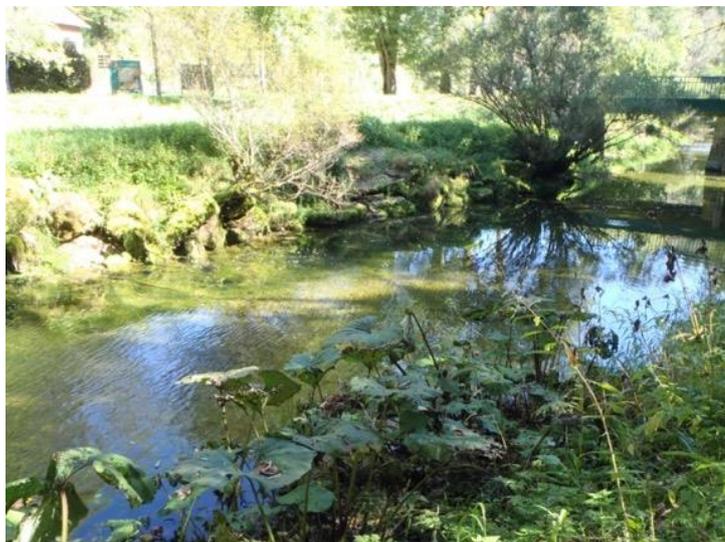
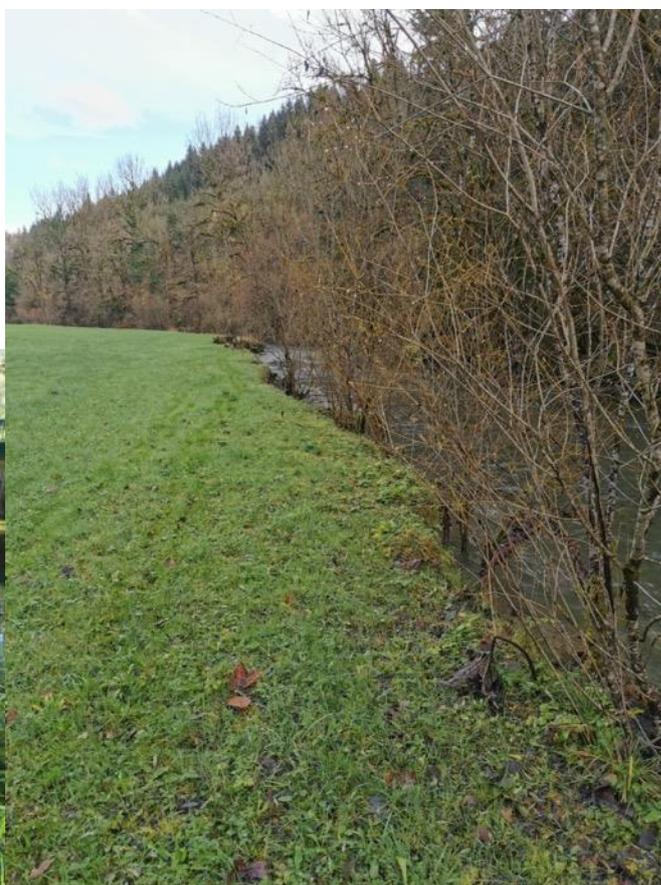
En rive gauche de la Reverotte en amont du pont de Gigot, la berge est stabilisée par des enrochements au niveau des parcelles 22 et 23 sur un linéaire de 130 m environ.

Au niveau de la prairie en rive gauche sur la parcelle 3, la berge est érodée sur un linéaire de 300 m environ en raison de l'incision du lit et de l'absence de végétation stabilisatrice. Le cours d'eau s'est élargi à ce niveau.

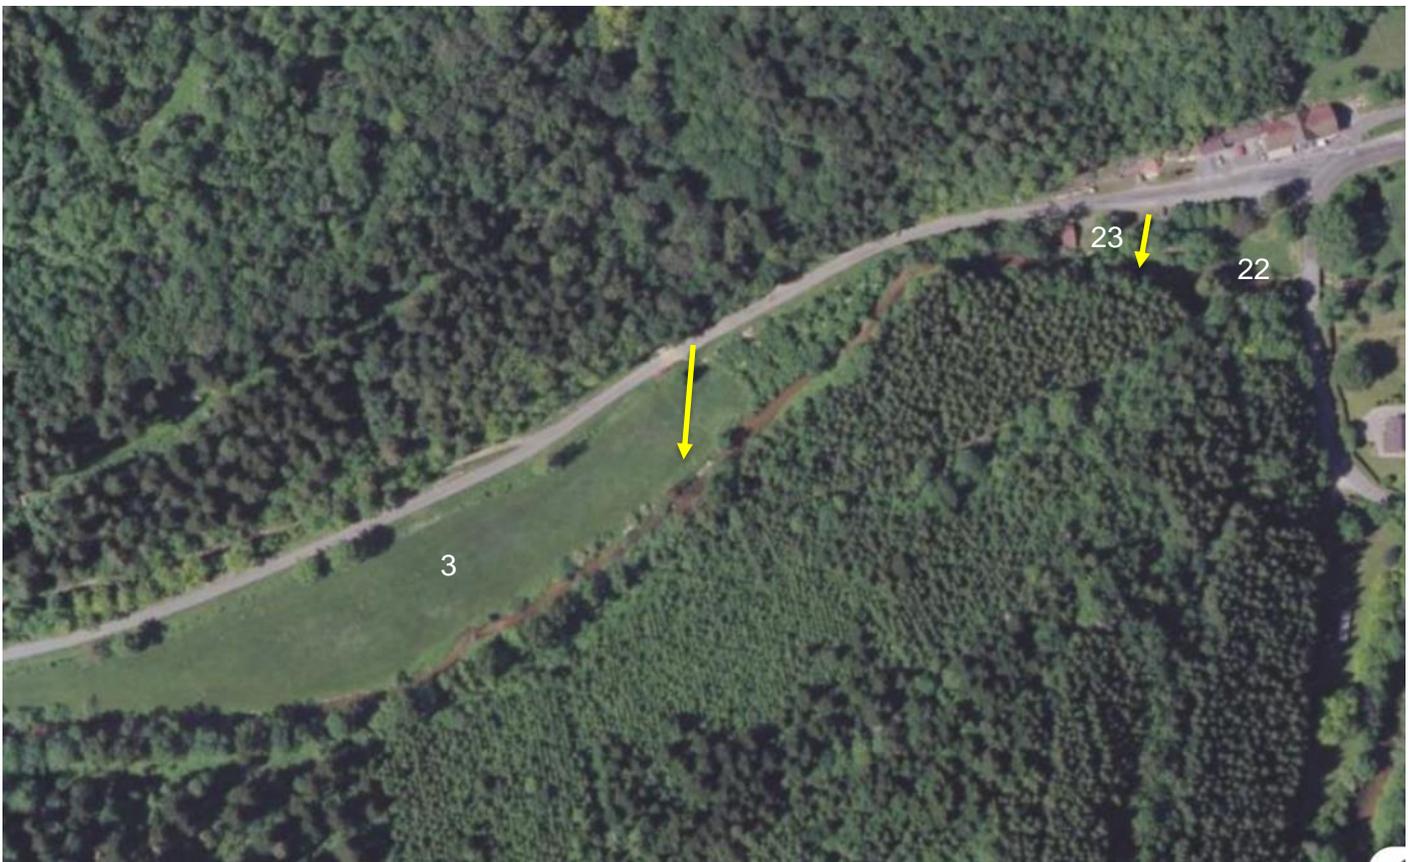
L'accès à la zone de travaux se fera depuis la D20 en rive gauche de la Reverotte.

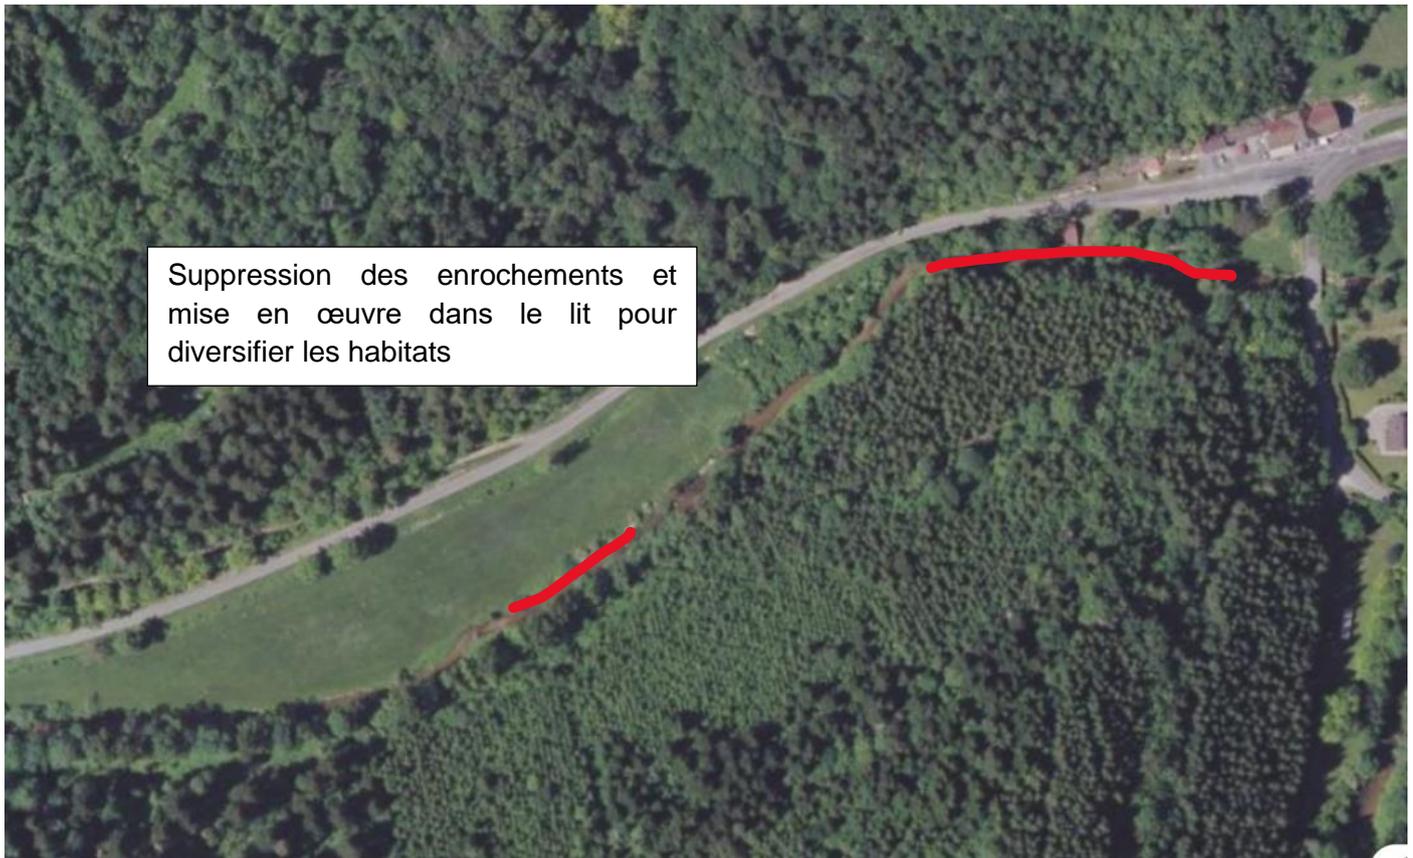
Le long des parcelles 22 et 23, l'entreprise enlèvera les blocs d'enrochements présents en berge sur un linéaire de 130 m environ et les disposera dans le lit de manière à diversifier les habitats aquatiques.

Il en sera de même pour les blocs présents ponctuellement le long de la parcelle 3 sur 40 mètres environ.

Le volume global de blocs disponibles est évalué à 95 m<sup>3</sup> environ.

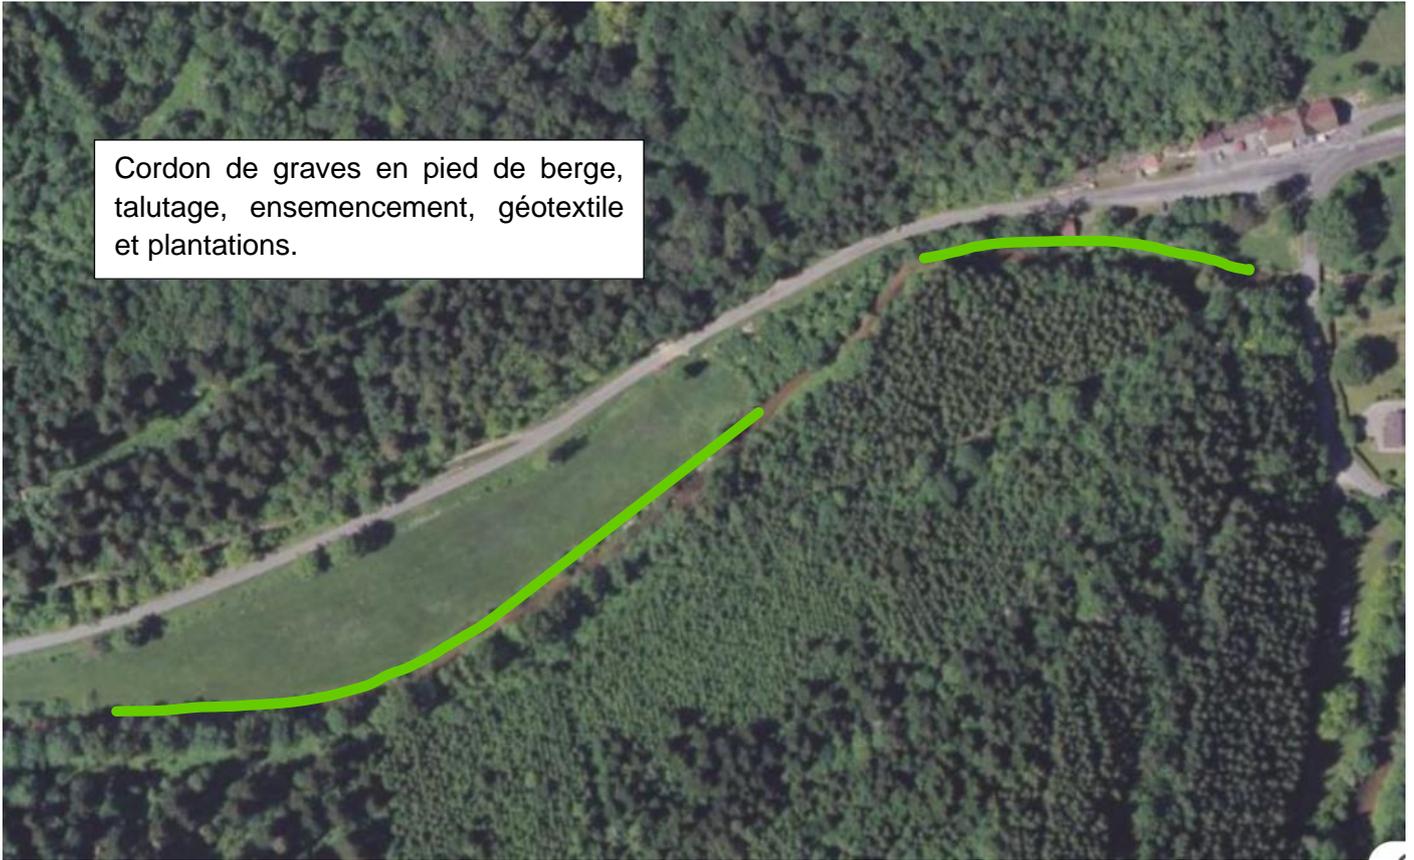
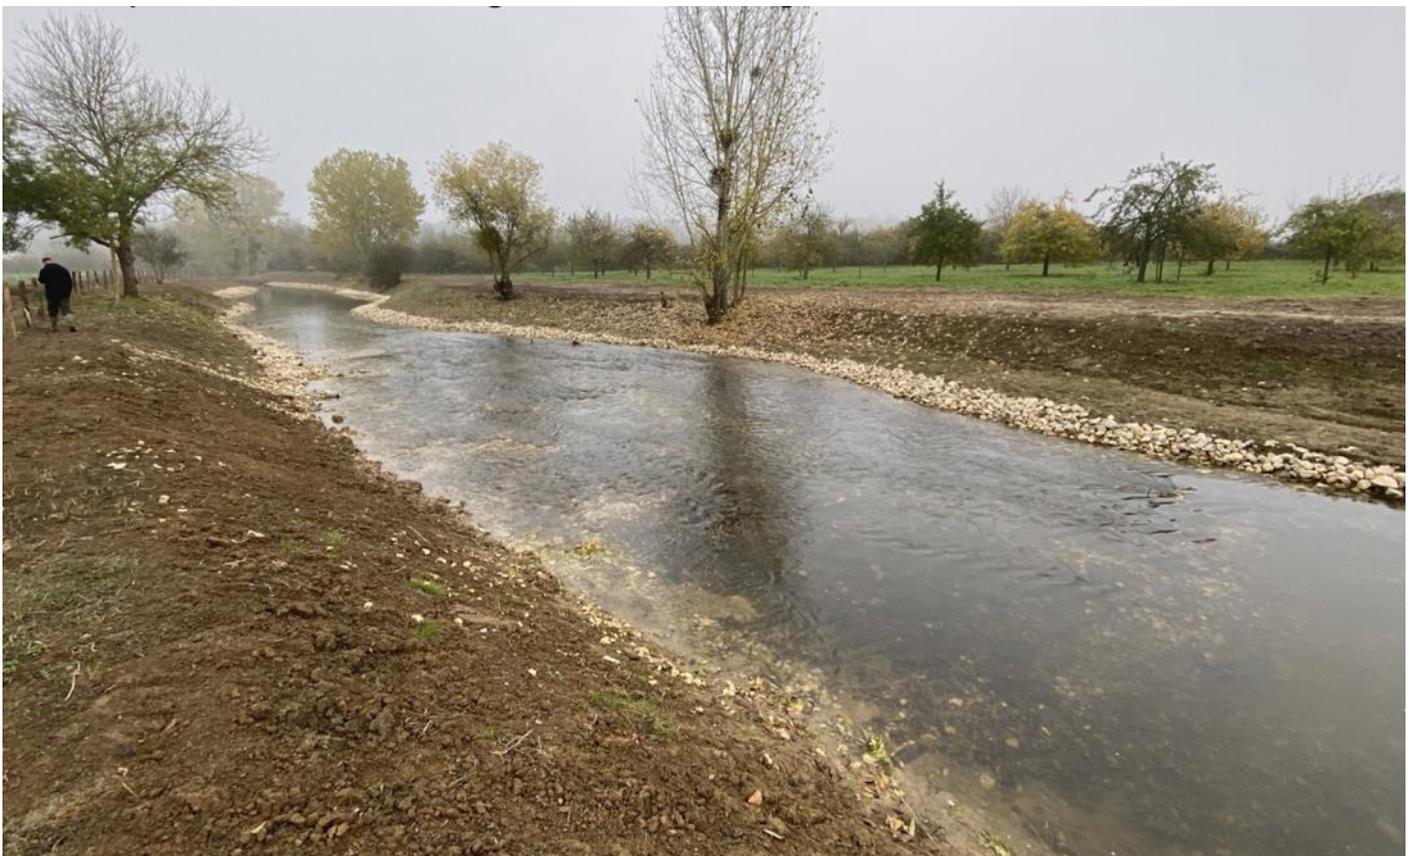
Le linéaire de berge le long des parcelles 22 et 23 (130 ml) ainsi que la parcelle 3 (300 ml) fera l'objet d'une stabilisation du pied par un cordon de blocs 300/500 mm qui viendra regagner une emprise de 2 m sur le lit environ.

L'arrière du cordon fera l'objet d'un talutage de la berge en remblais essentiellement selon une pente à 2/1 ou 3/1 de manière à restaurer l'ancien trait de berge (430 m<sup>3</sup>).

Le talus remanié sera protégé par un géotextile coco à 740 g/m<sup>2</sup> (H2M5) après ensemencement préalable par un mélange spécial berge à 32 g/m<sup>2</sup>. Le géotextile est évalué à 860 m<sup>2</sup>. Il sera ancré avec des agrafes 20 cm en U à raison de 3 u/m<sup>2</sup> (2580 unités).

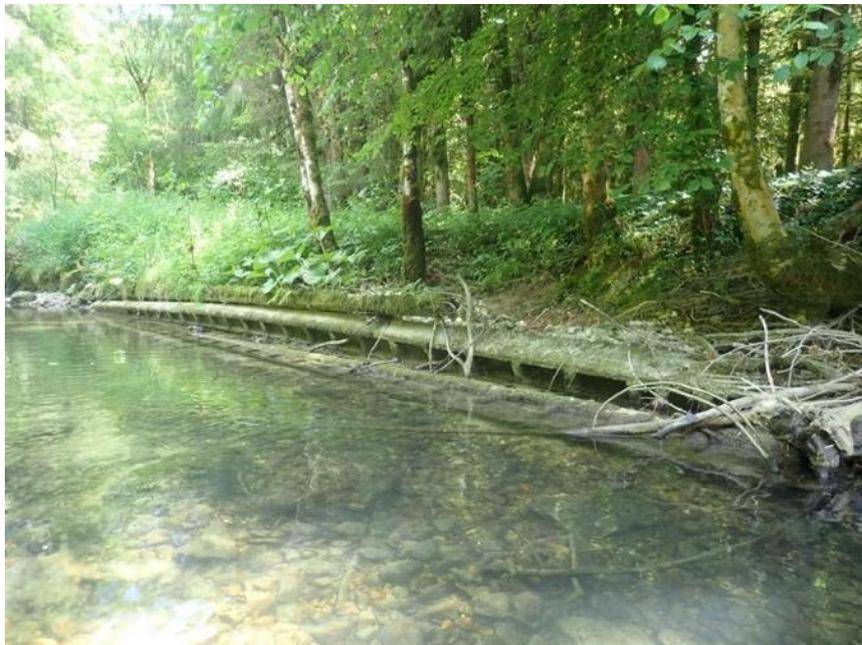
En rive droite de la Reverotte en amont du pont de Gigot, la berge est stabilisée par des protections en poteaux EDF sur un linéaire de 20 m environ le long de la parcelle 175. Ces protections sont inadaptées et altèrent la fonctionnalité et la diversité des habitats.

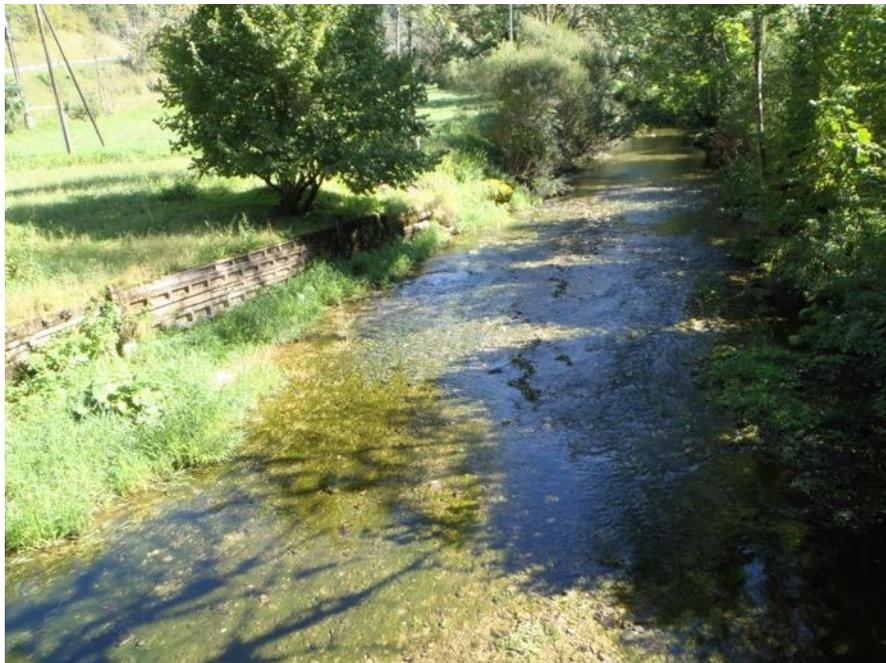
En rive gauche de la Reverotte en aval immédiat du pont de Gigot, la berge est stabilisée par des protections en poteaux EDF sur un linéaire de 60 m environ le long des parcelle 6 et 7. Ces protections sont inadaptées et altèrent la fonctionnalité et la diversité des habitats.
