PROGRAMME PLURIANNUEL DE RESTAURATION MORPHOLOGIQUE DE LA REVEROTTE ET DE SES AFFLUENTS

PHASE 3 : PROJET

Programme pluriannuel de restauration morphologique de la Reverotte et de ses affluents

Phase 3 : Projet (PRO)

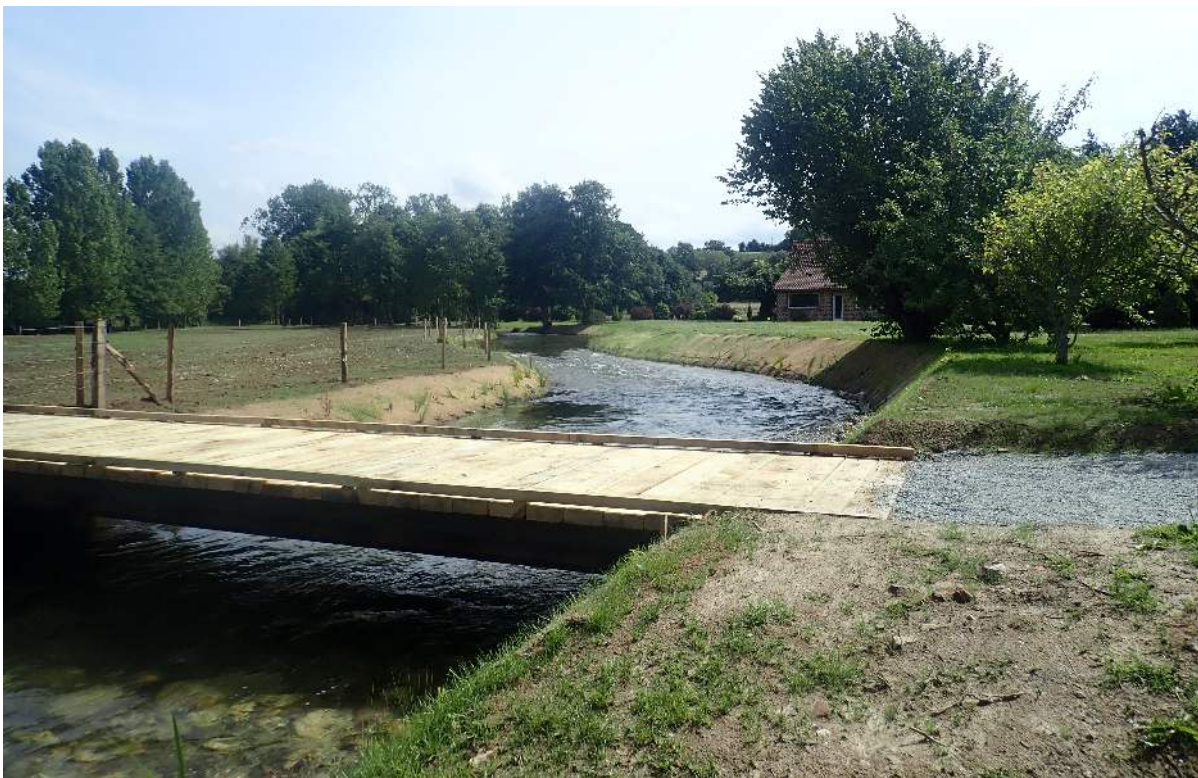
La passerelle aura une largeur de 1,5 m et une longueur de 5 m. Composée de 2 poutres IPE et 5 traverses et de 2 garde-corps avec filet de type Xtend CXS. Le platelage sera équipé d'un dispositif antidérapant.

Elle sera posée sur 2 culées en béton ancrées dans le terrain naturel. Chaque culée aura une hauteur de 1,5 m, une largeur de 0,5 m et une longueur de 1,5 m (2,25 m³).

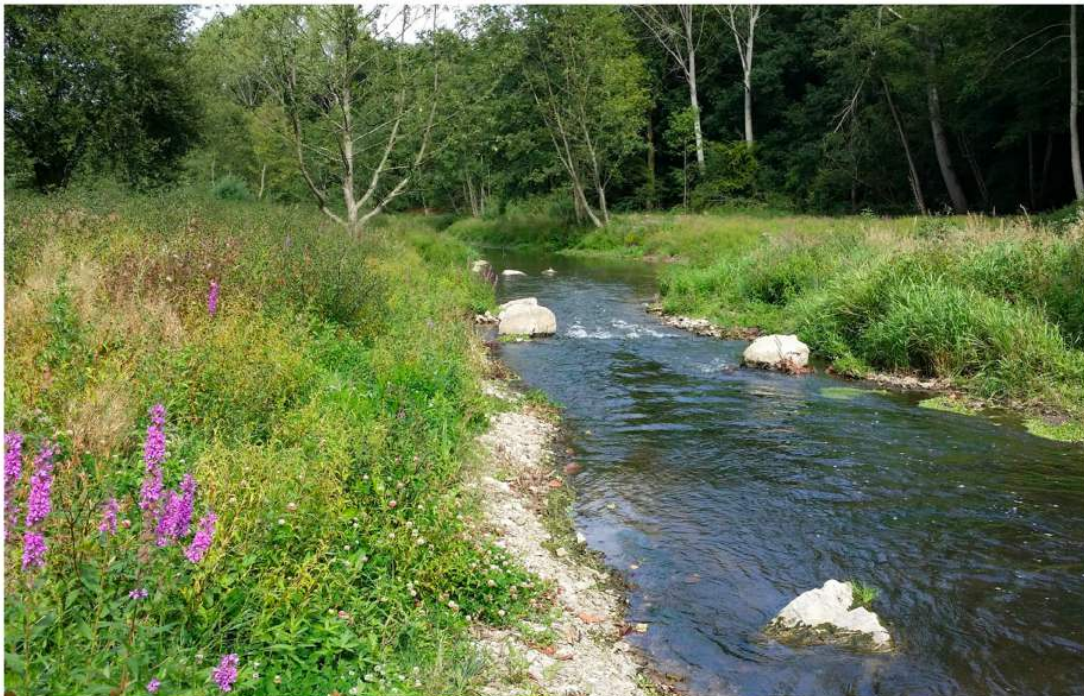
La photographie suivante présente un site de restauration similaire.

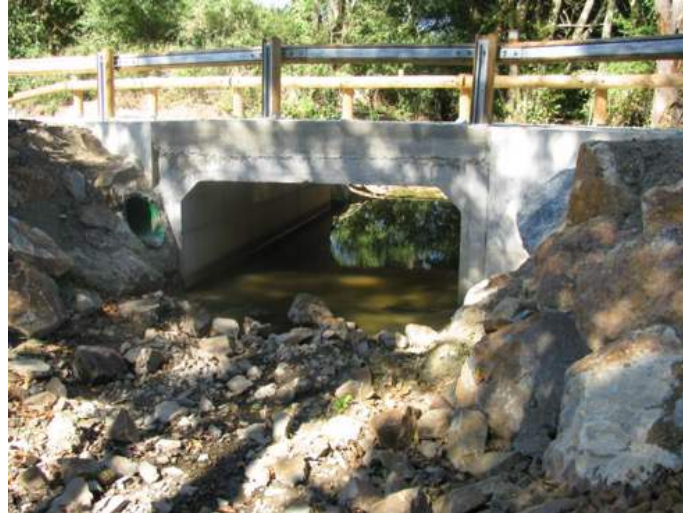
4.9.5.1 Ouvrage de franchissement

La création du nouveau lit nécessite la réalisation d'un nouvel ouvrage de franchissement au niveau du chemin forestier aval longeant la Reverotte.

L'entreprise mettra en place un passage cadre ancré dans le substrat d'une largeur de 2 m, et d'une hauteur de 1 m. La longueur du passage cadre sera de 4 m, soit 2 buses de 2 m. L'ouvrage mis en place sera adapté au passage d'un grumier de 40 tonnes (support des charges de 60 tonnes). Il sera posé sur une assise de 0,2 m de remblais tout venant et 0,1 m de béton de propreté après avoir déposé un géotextile anti-contaminant sur le fond de forme. Au sein du passage cadre, un matelas alluvial sera reconstitué sur une épaisseur de 30 cm.

Les schémas ci-dessous présentent les caractéristiques du nouvel ouvrage de franchissement.

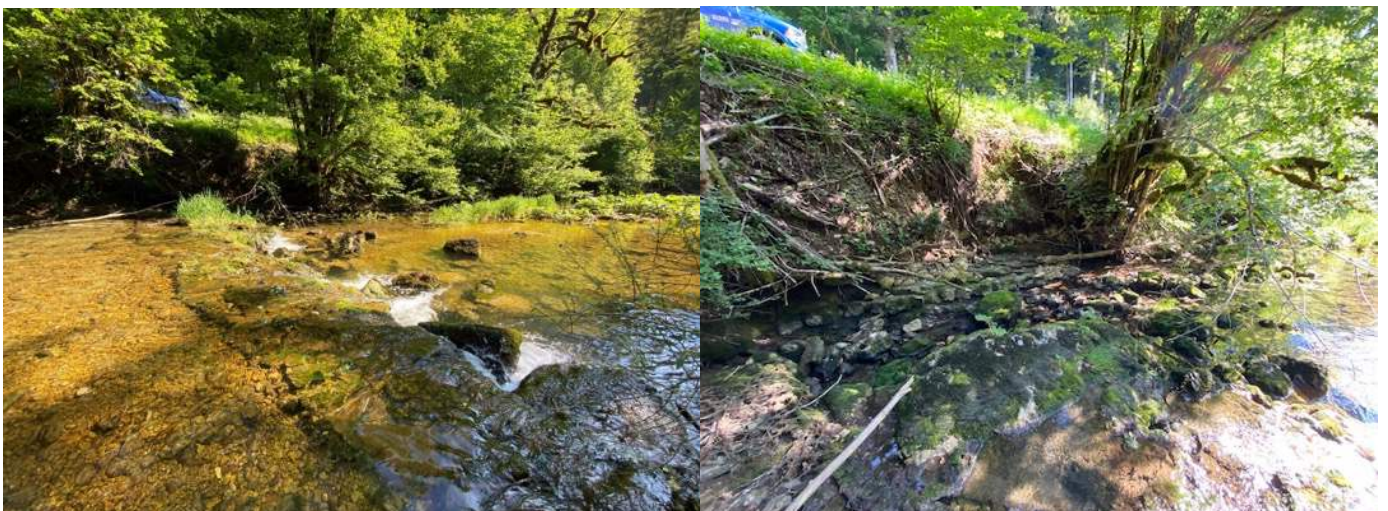
Le seuil est constitué par des gabions et des blocs sur une largeur de 26 m. Il est en mauvais état. Il reste difficilement franchissable par les poissons, préférentiellement en rive gauche. La hauteur de chute est de 0,57 m. Le remous de l'ouvrage s'étend sur 60 m en amont avec un stock de sédiments minéraux de 186 m³.

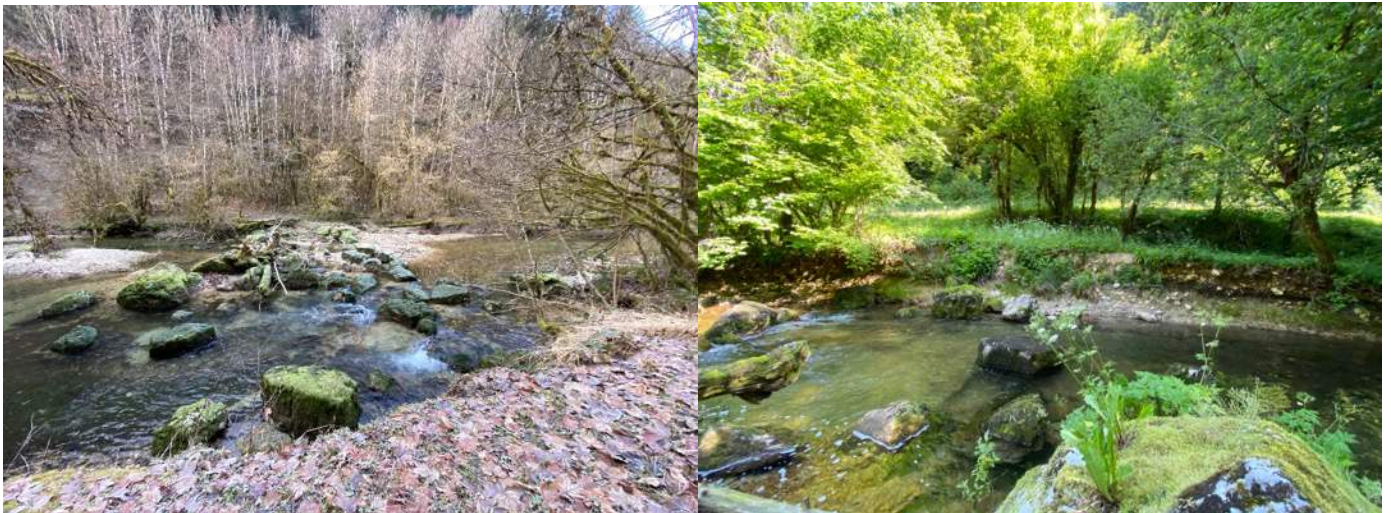
Le seuil d'une largeur de 23 m est constitué de gros blocs qui ont été déstructurés par les crues en rive gauche, permettant la continuité écologique pour le franchissement des poissons. Le transport solide reste problématique.

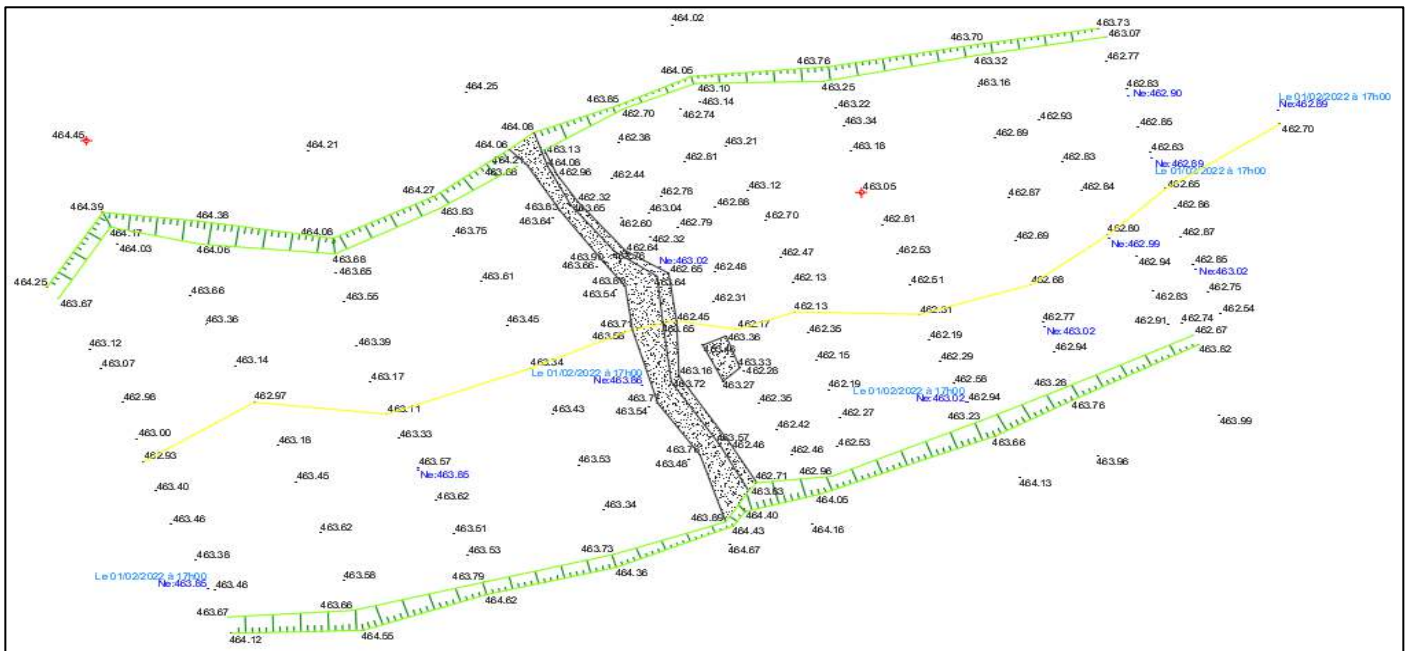
Le remous de l'ouvrage remonte 94 m en amont, retenant un stock de sédiments de 443 m³ environ.

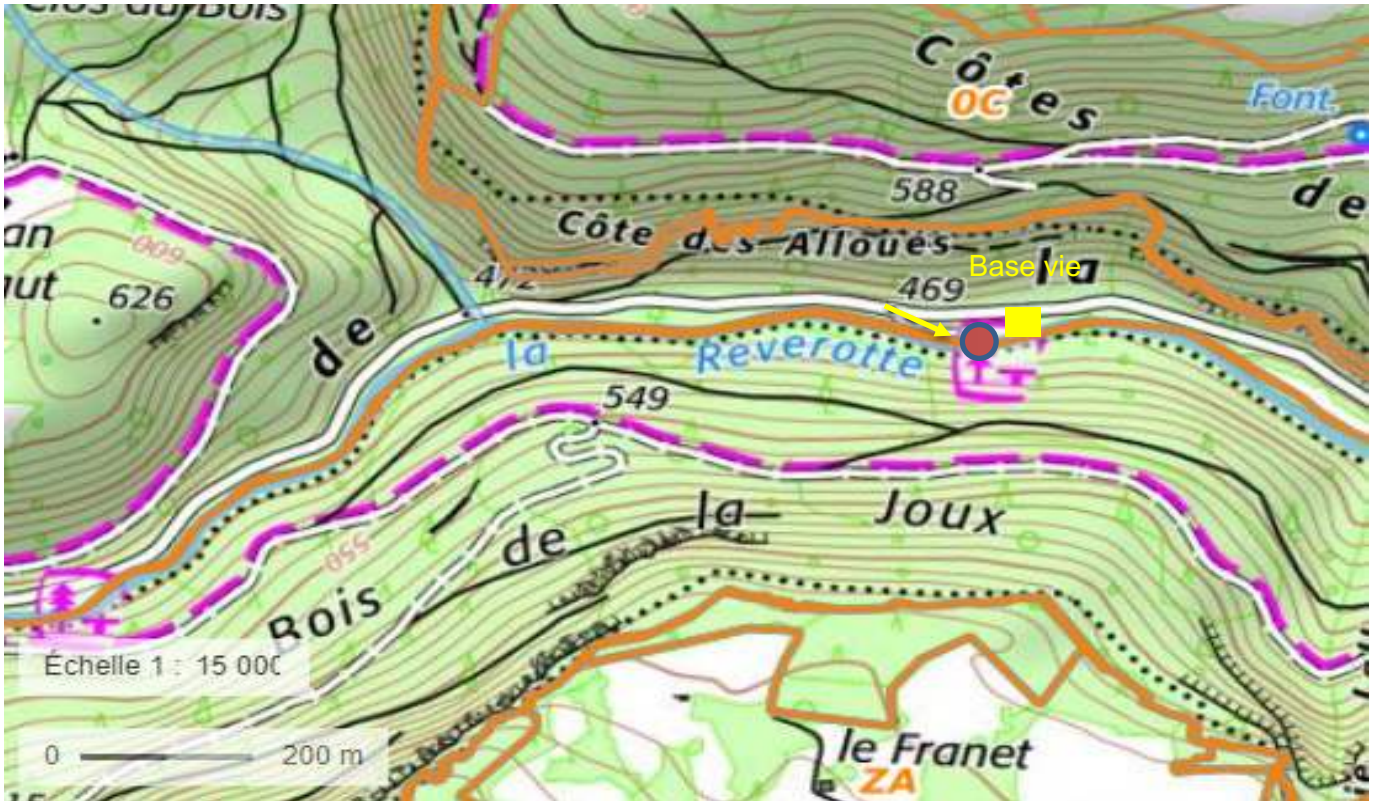
L'accès à la zone de travaux se fera par la D20 en rive gauche.

La base vie sera installée sur la parcelle 0844 au niveau de l'aire de pique-nique.

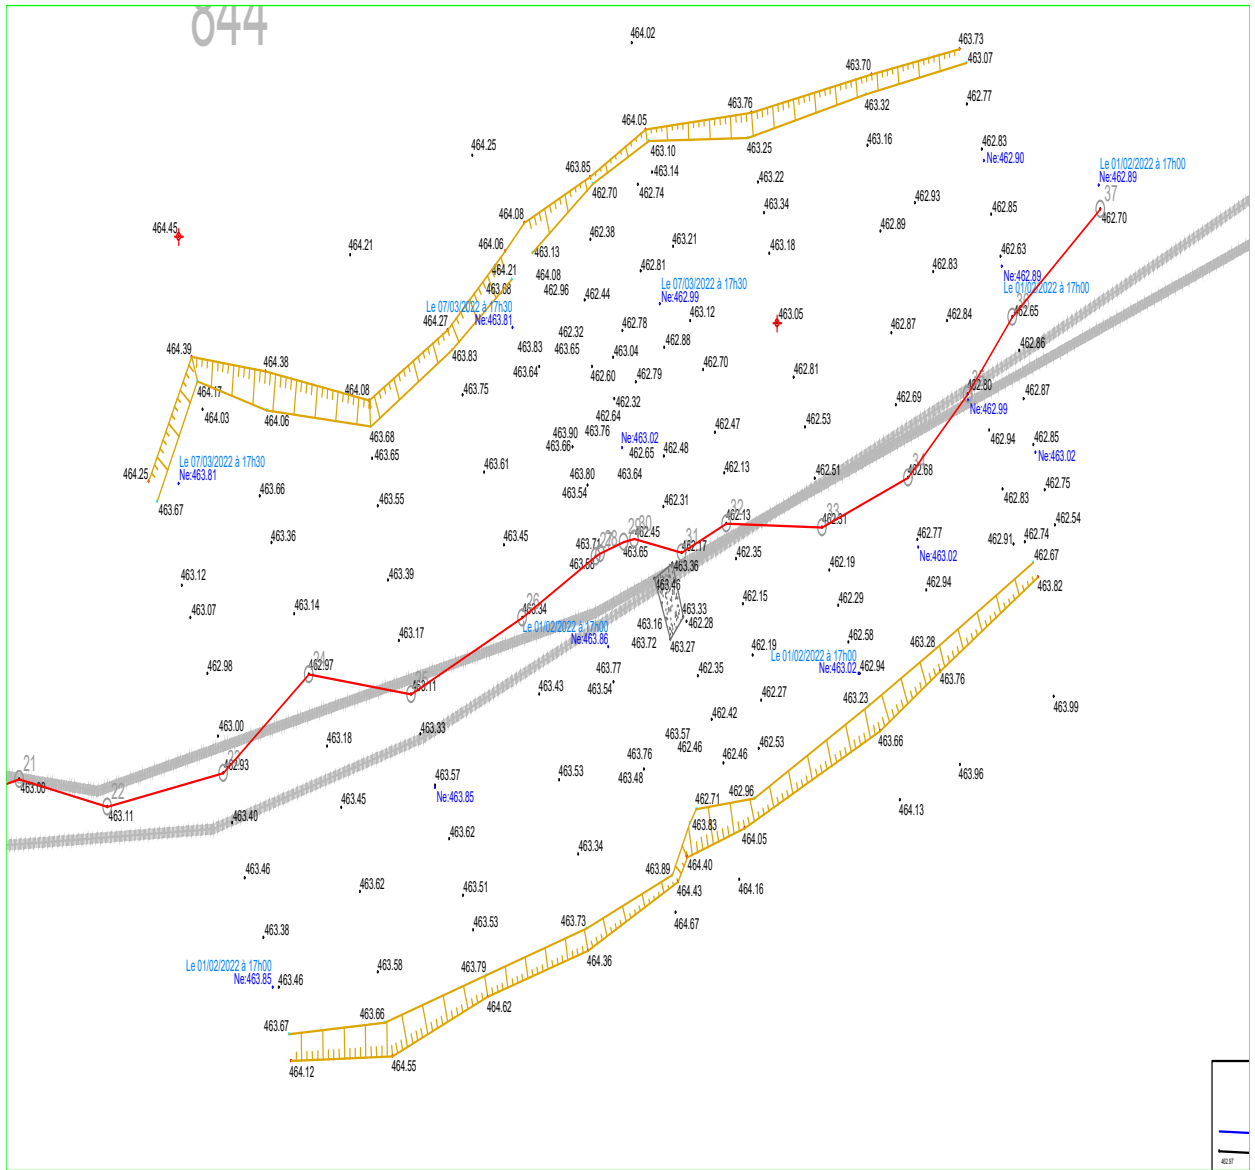
4.15.6 Plan et profils des aménagements

Le volume des blocs est estimé à 15 m³ et le volume de béton à 10 m³ environ.

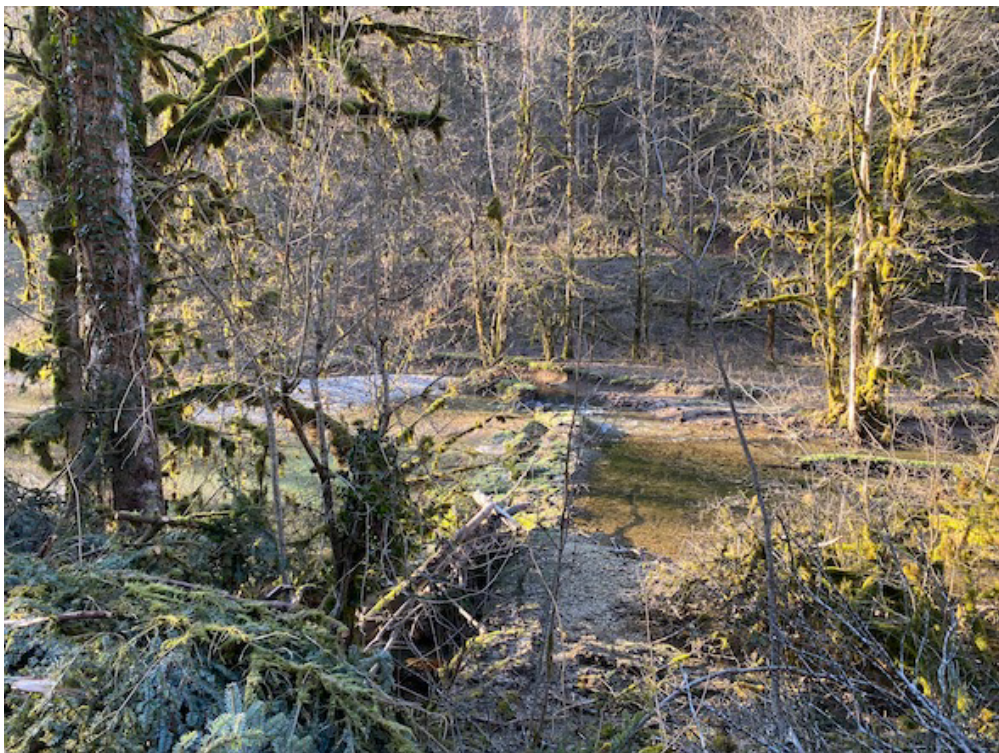
Le seuil d'une largeur de 16 m est constitué par des gros blocs qui ont été déstructurés en rive gauche lors de la crue de 2021. La continuité piscicole est possible mais n'est pas optimale.

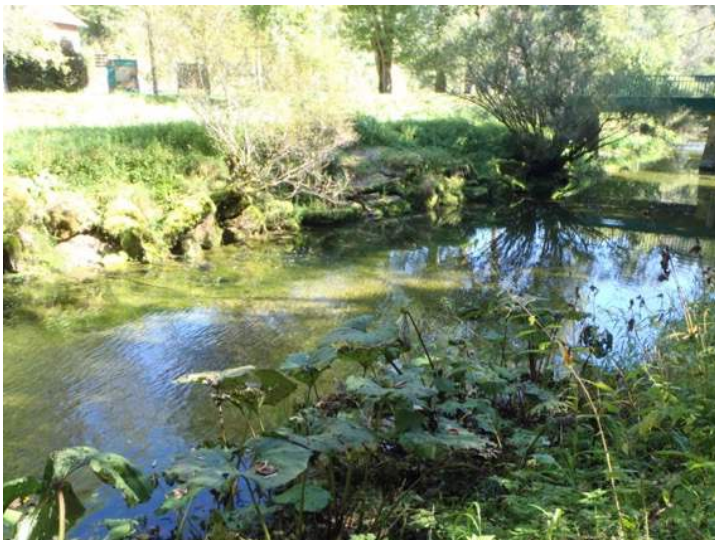
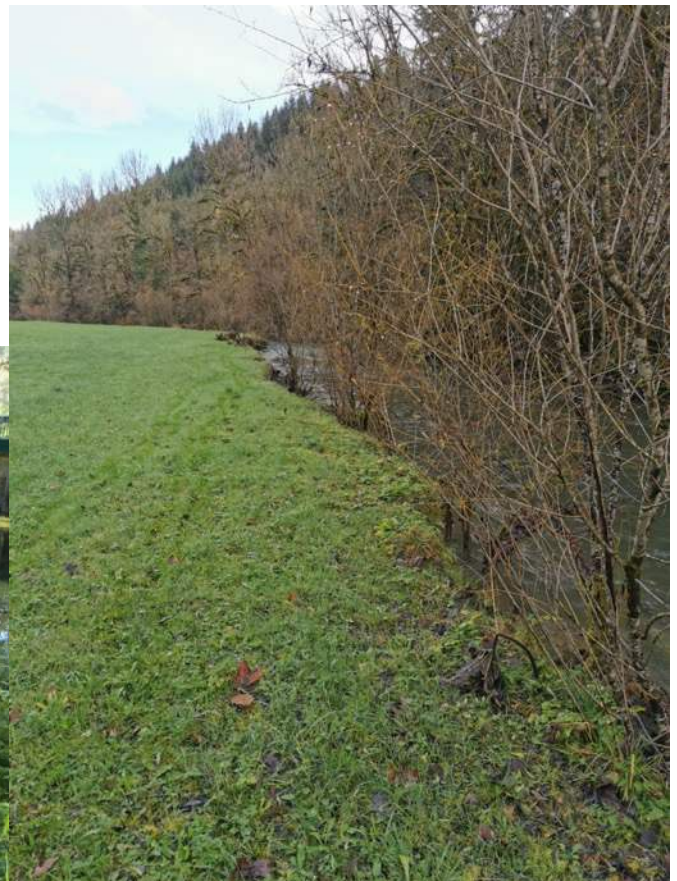
En rive gauche de la Reverotte en amont du pont de Gigot, la berge est stabilisée par des enrochements au niveau des parcelles 22 et 23 sur un linéaire de 130 m environ.

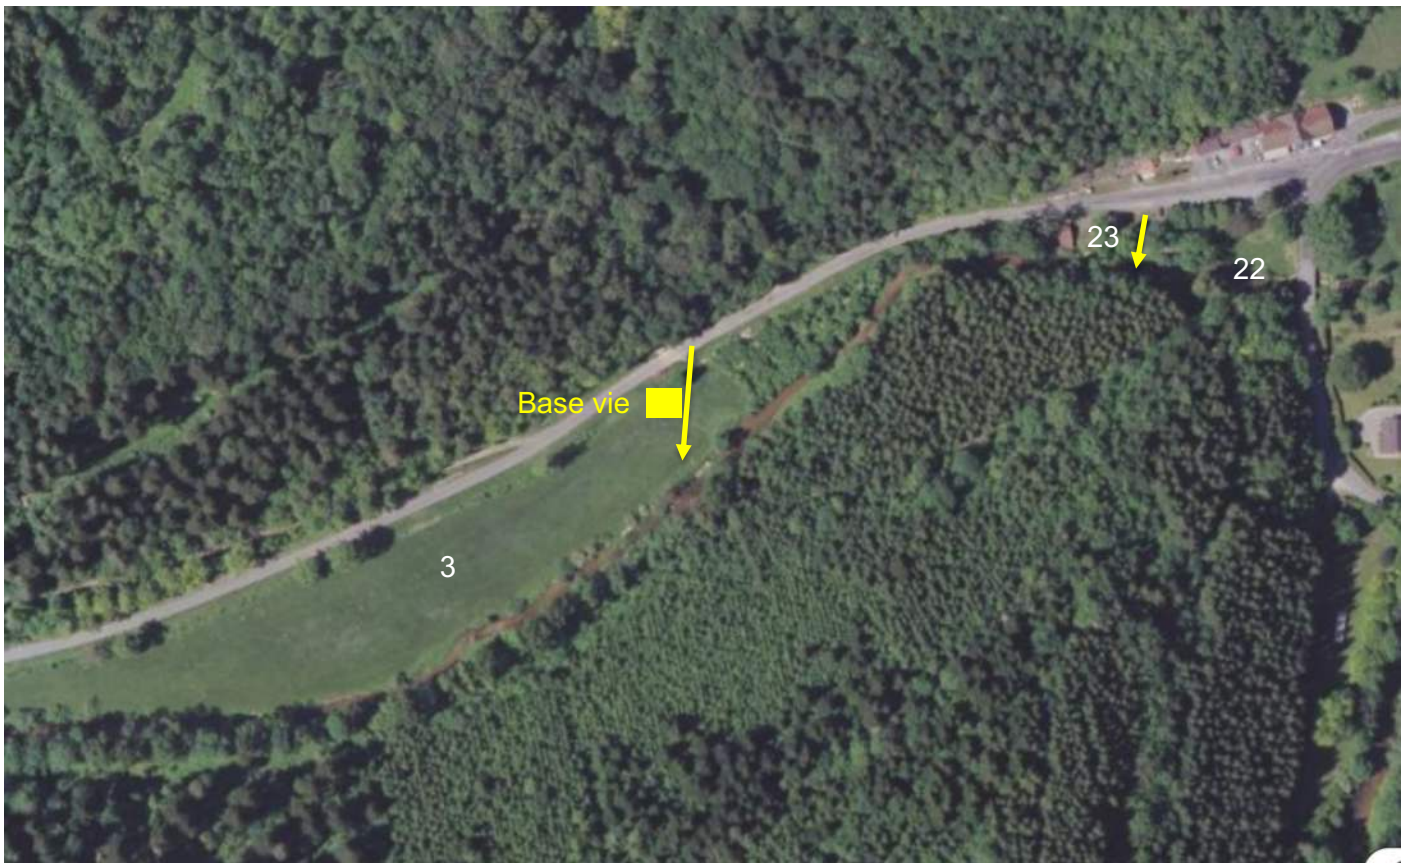
L'accès à la zone de travaux se fera depuis la D20 en rive gauche de la Reverotte.

La base vie sera installée sur la parcelle 3.

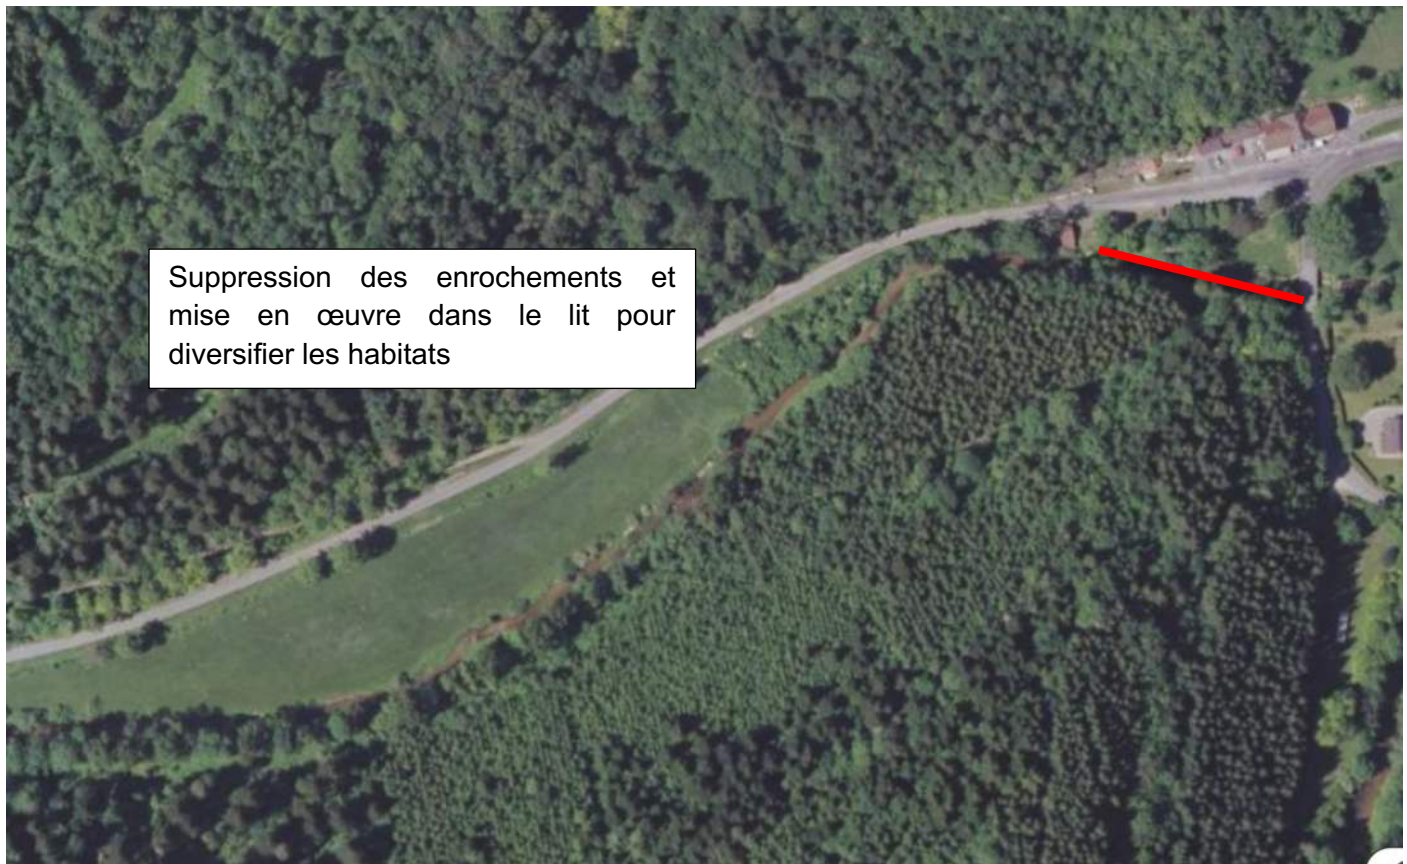
Le long des parcelles 22 et 23, l'entreprise enlèvera les blocs d'enrochements présents en berge sur un linéaire de 90 m environ et les disposera dans le lit de manière à diversifier les habitats aquatiques.

Le volume global de blocs disponibles est évalué à 45 m³ environ.

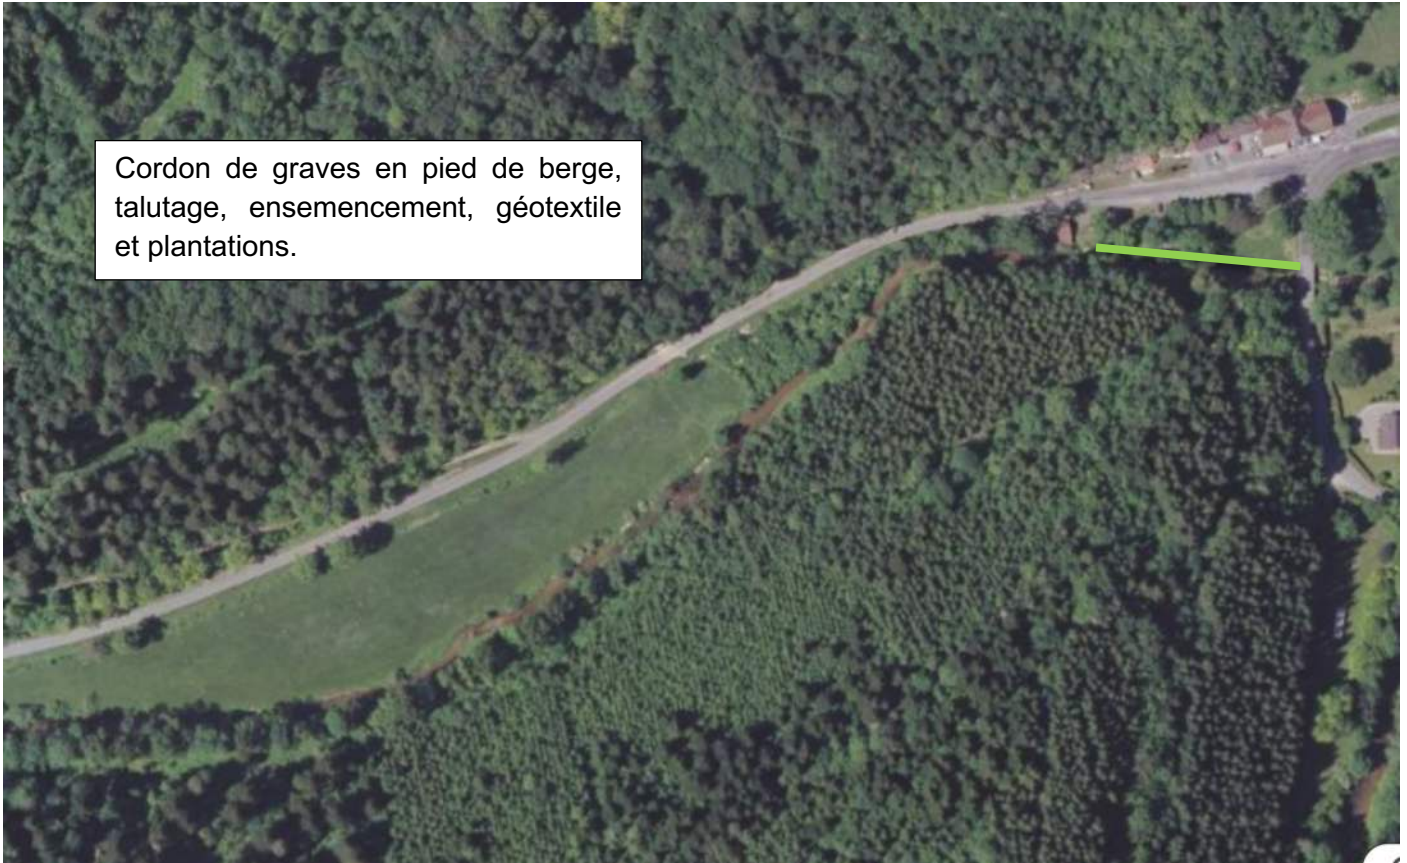
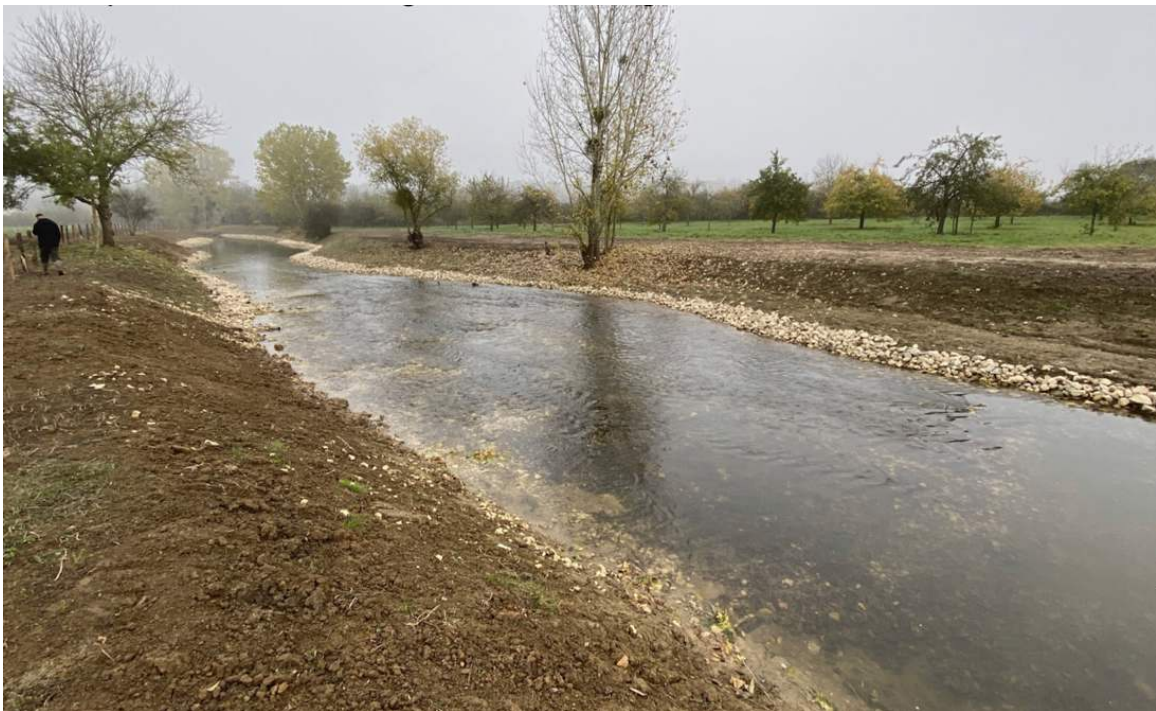
Cordon de gravés en pied de berge, talutage, ensemencement, géotextile et plantations.

Le linéaire de berge le long des parcelles 22 et 23 (90ml) fera l'objet d'une protection du pied de berge et du pied de talus par ce même cordon de graves, mais sans emprise sur le lit.

L'exutoire assainissement sera intégré dans l'aménagement.

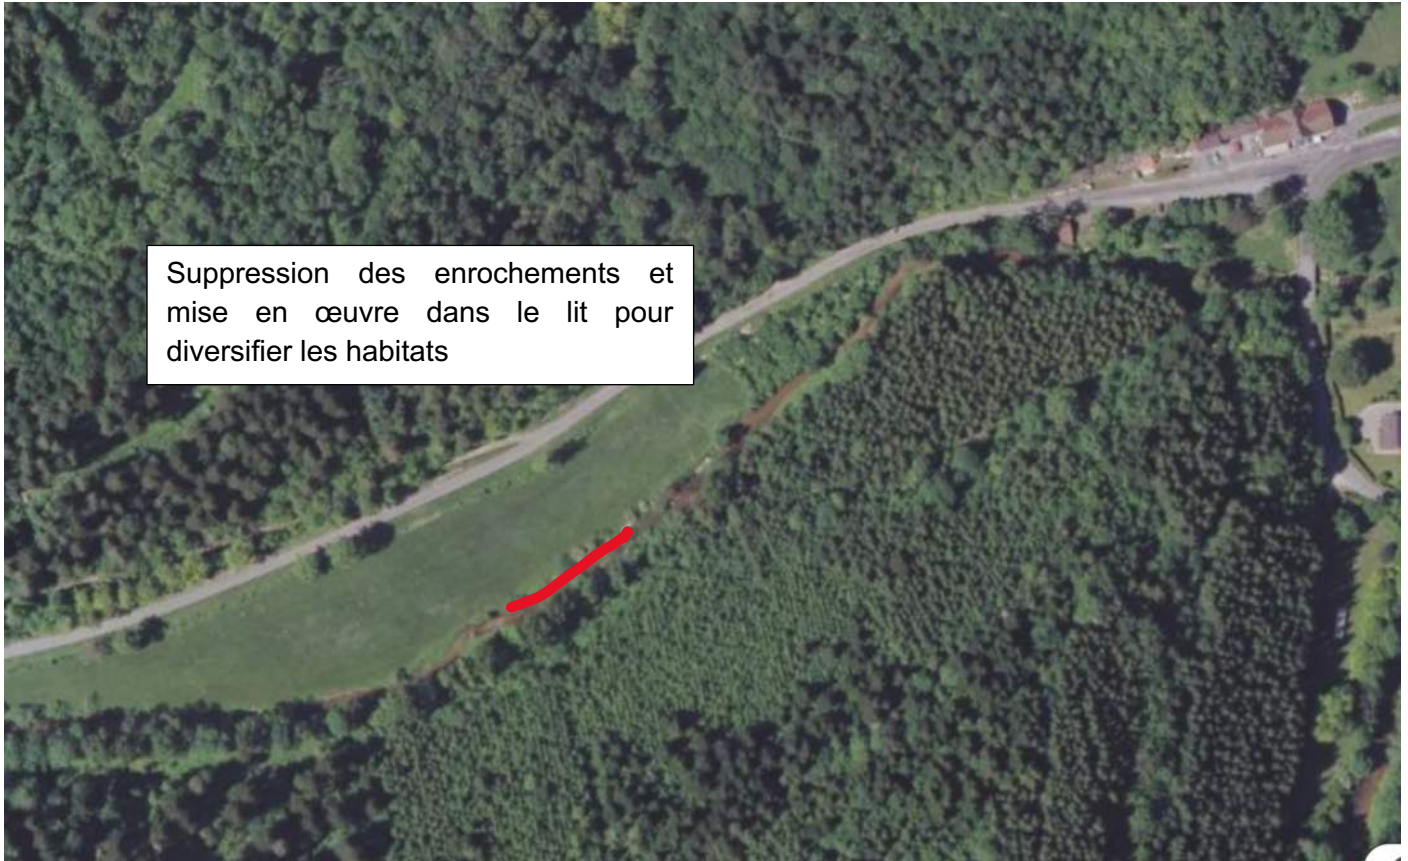
Le long de la parcelle 3, l'entreprise enlèvera les blocs d'enrochements présents en berge sur un linéaire de 40 m environ et les disposera dans le lit de manière à diversifier les habitats aquatiques.

Le volume global de blocs disponibles est évalué à 20 m³ environ.

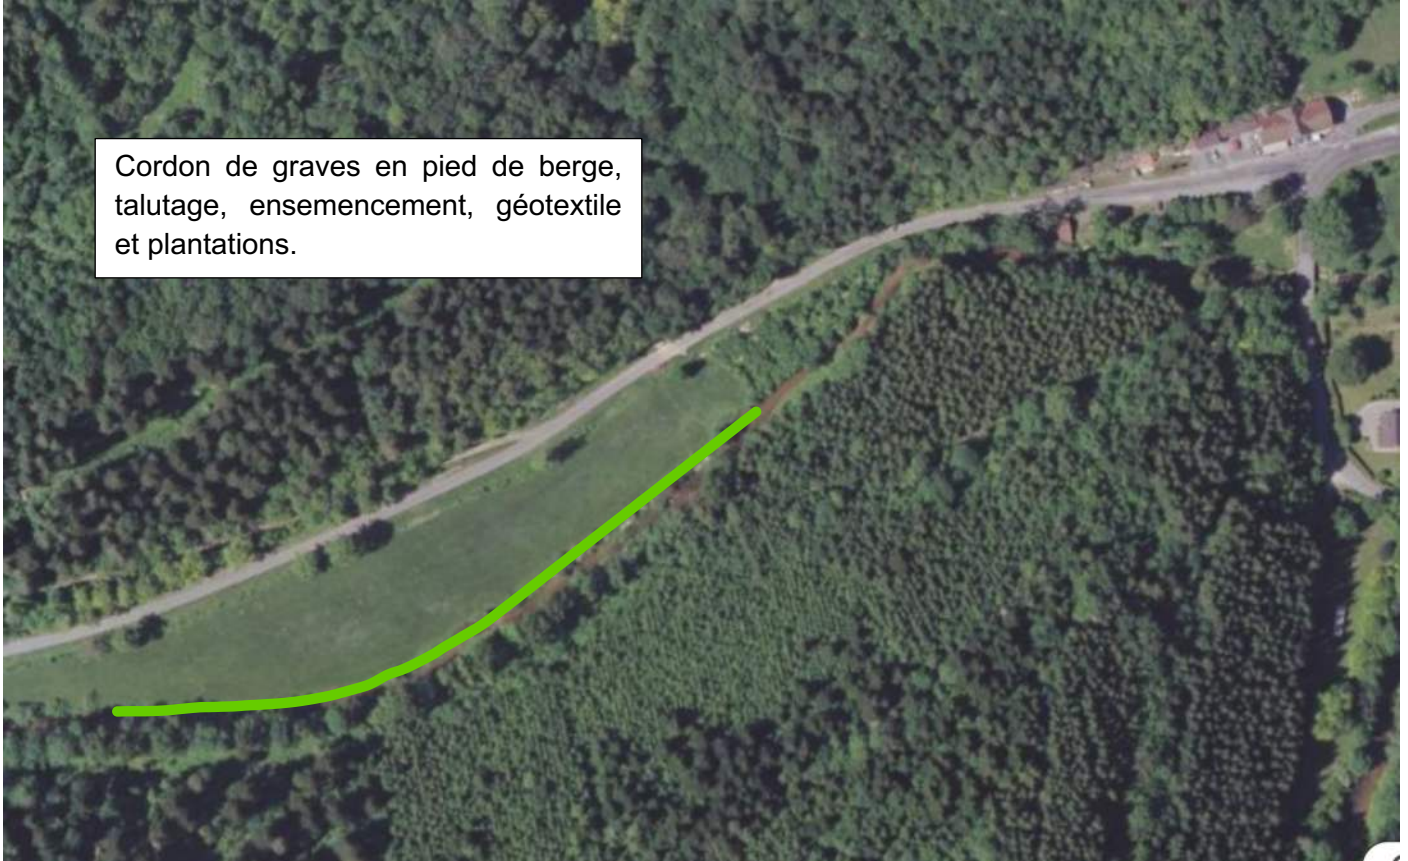
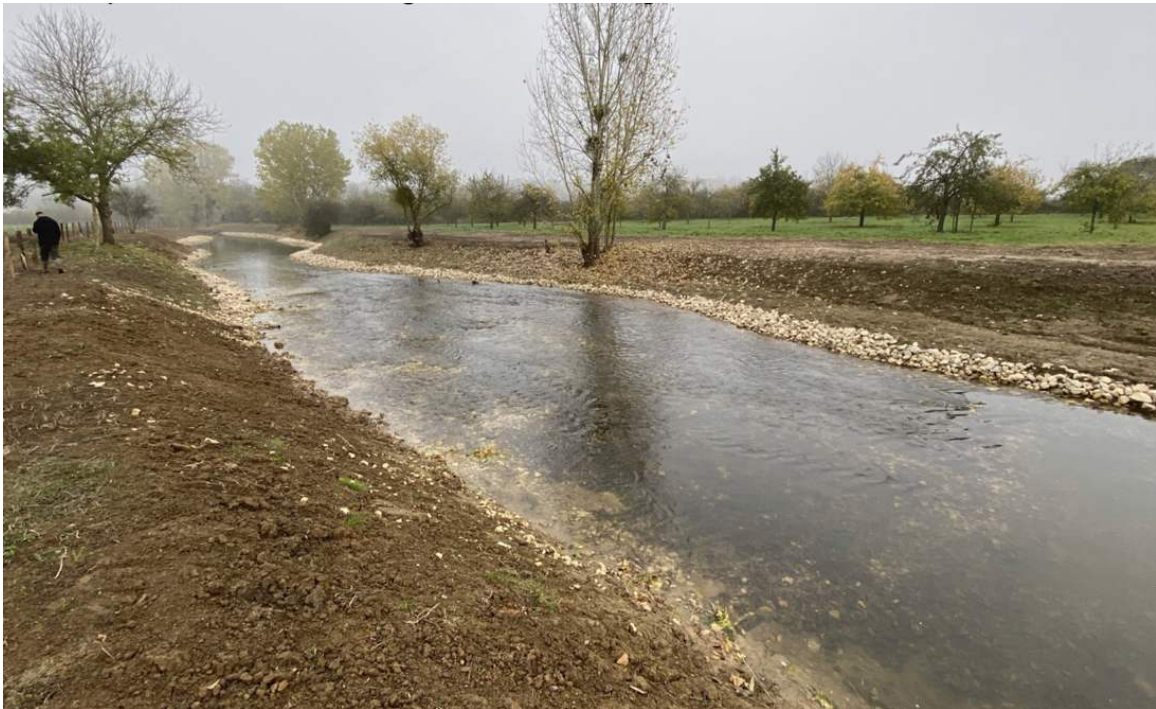
Cordon de graves en pied de berge, talutage, ensemencement, géotextile et plantations.

Le long de la parcelle 3 (300 ml) le pied de berge et le pied de talus feront l'objet d'une stabilisation par un cordon de blocs 500 mm sur une hauteur de 1 m environ et qui viendra regagner une emprise de 2 m sur le lit environ.

Le talus remanié sera protégé par un géotextile coco à 740 g/m² (H2M5) après ensemencement préalable par un mélange spécial berge à 32 g/m². Le géotextile est évalué à 600 m². Il sera ancré avec des agrafes en bois à raison de 3 u/m² (1800 unités).

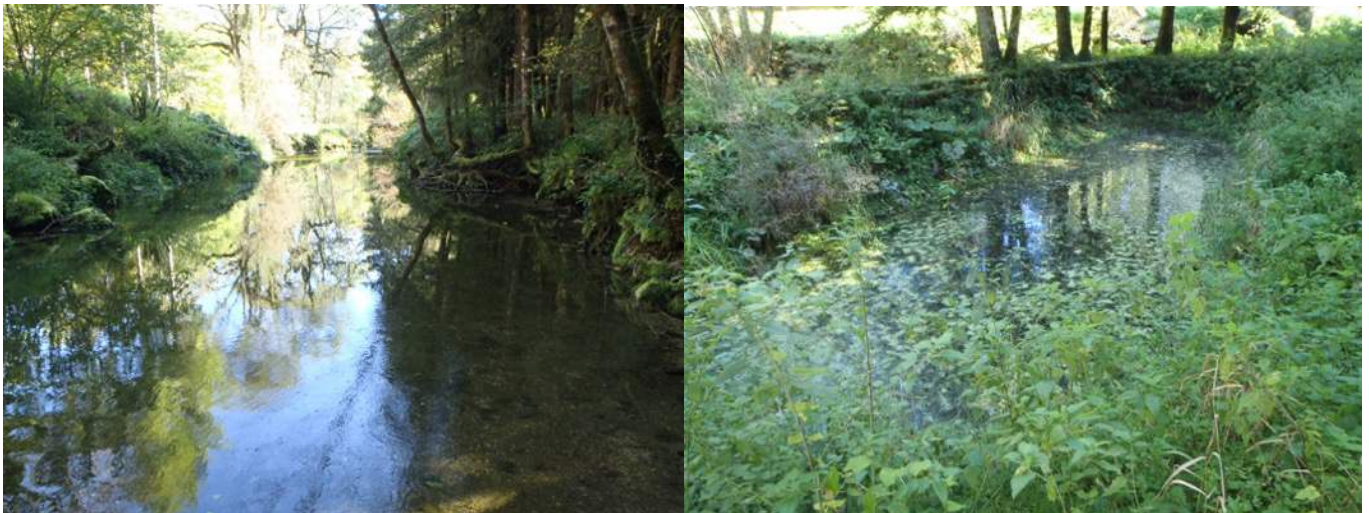
La parcelle 175 située en rive droite de la Reverotte est boisée par des résineux sur une surface de 0,7 ha. Une mare à grenouilles est présente en bordure du cours d'eau dans la parcelle, menacée par le risque d'érosion de la berge droite protégée par des poteaux EDF dont l'enlèvement fera l'objet de l'action TR9.22.

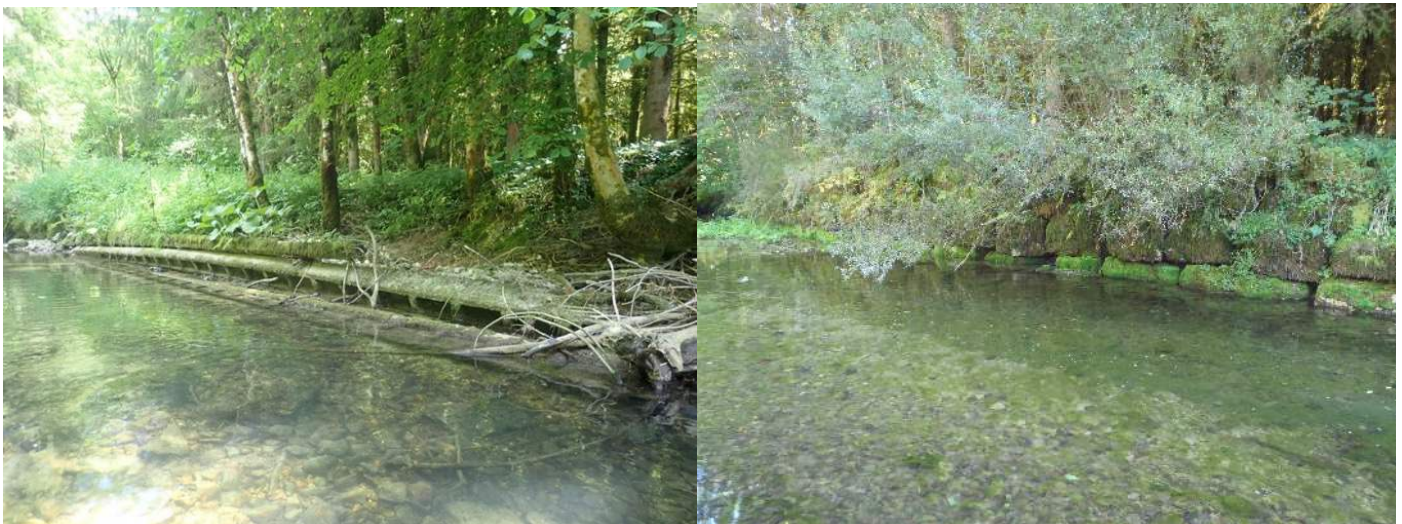
En rive droite de la Reverotte en amont du pont de Gigot, la berge est stabilisée par des protections en poteaux EDF sur un linéaire de 20 m et en enrochements sur un linéaire de 65 m environ le long de la parcelle 175. Ces protections sont inadaptées et altèrent la fonctionnalité et la diversité des habitats.

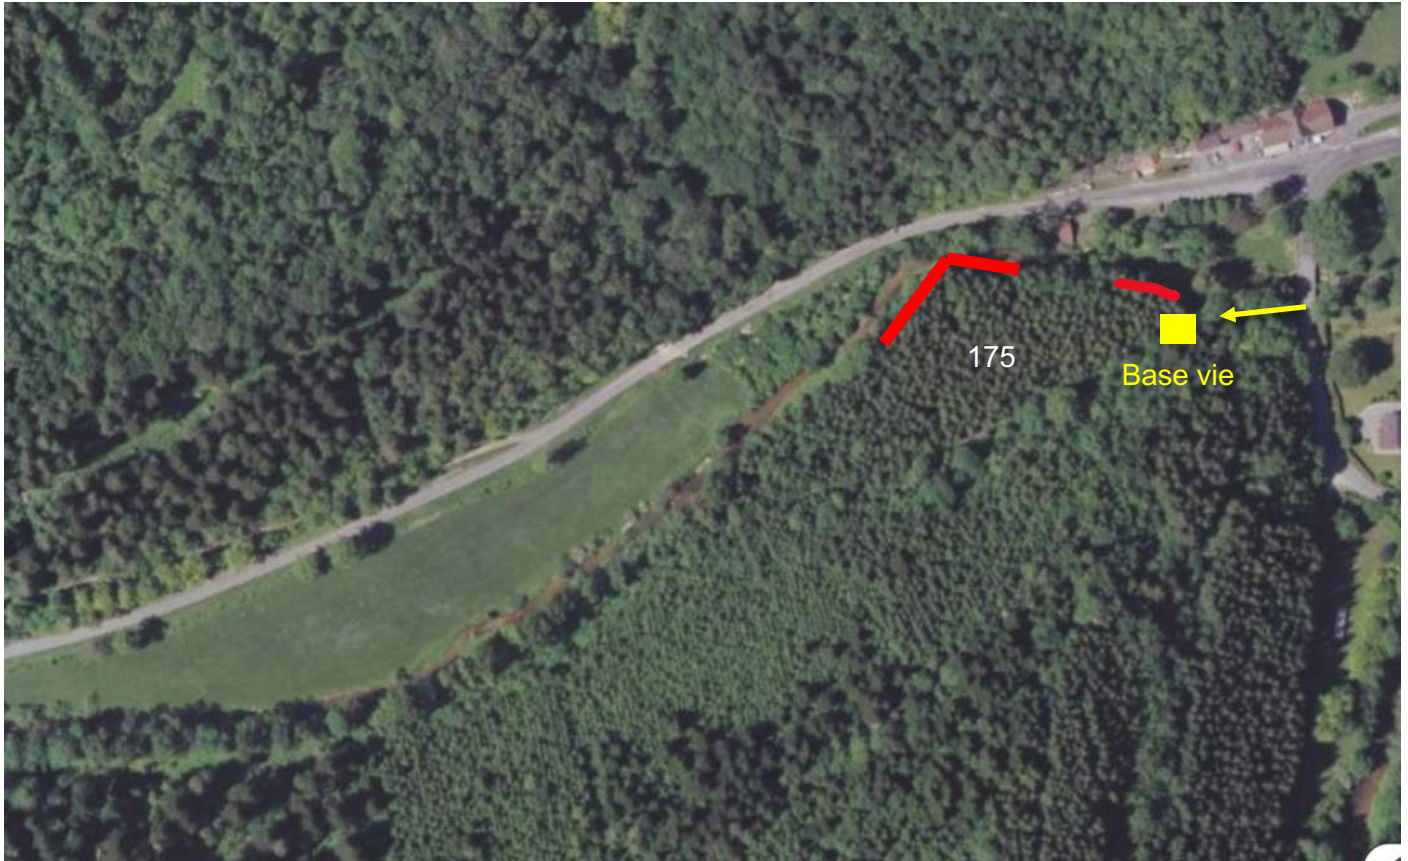
L'accès à la zone de travaux se fera depuis le pont de Gigot en rive droite.

La base vie sera installée sur la parcelle 175.

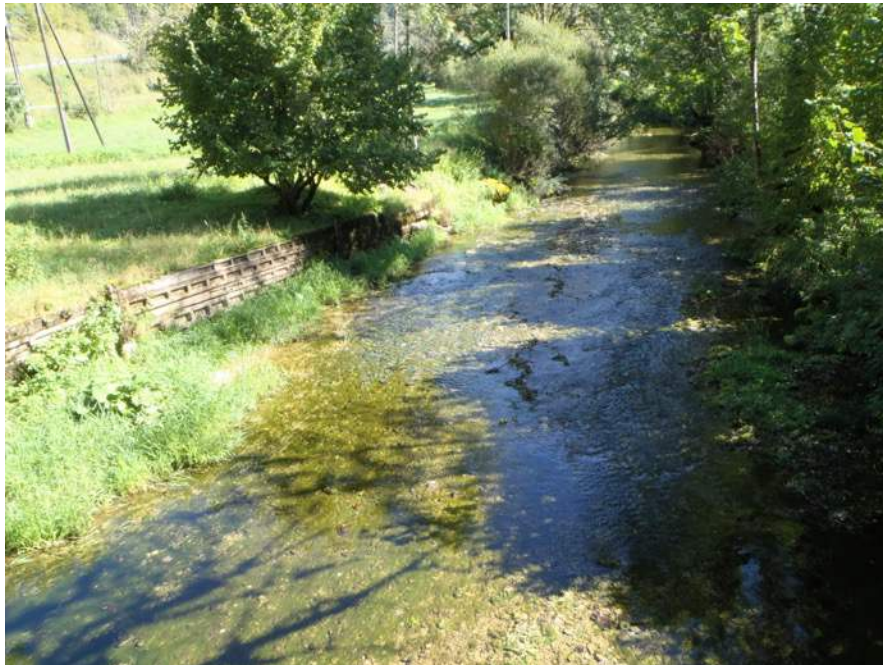
En rive gauche de la Reverotte en aval immédiat du pont de Gigot, la berge est stabilisée par des protections en poteaux EDF sur un linéaire de 60 m environ le long des parcelles 6 et 7. Ces protections sont inadaptées et altèrent la fonctionnalité et la diversité des habitats.

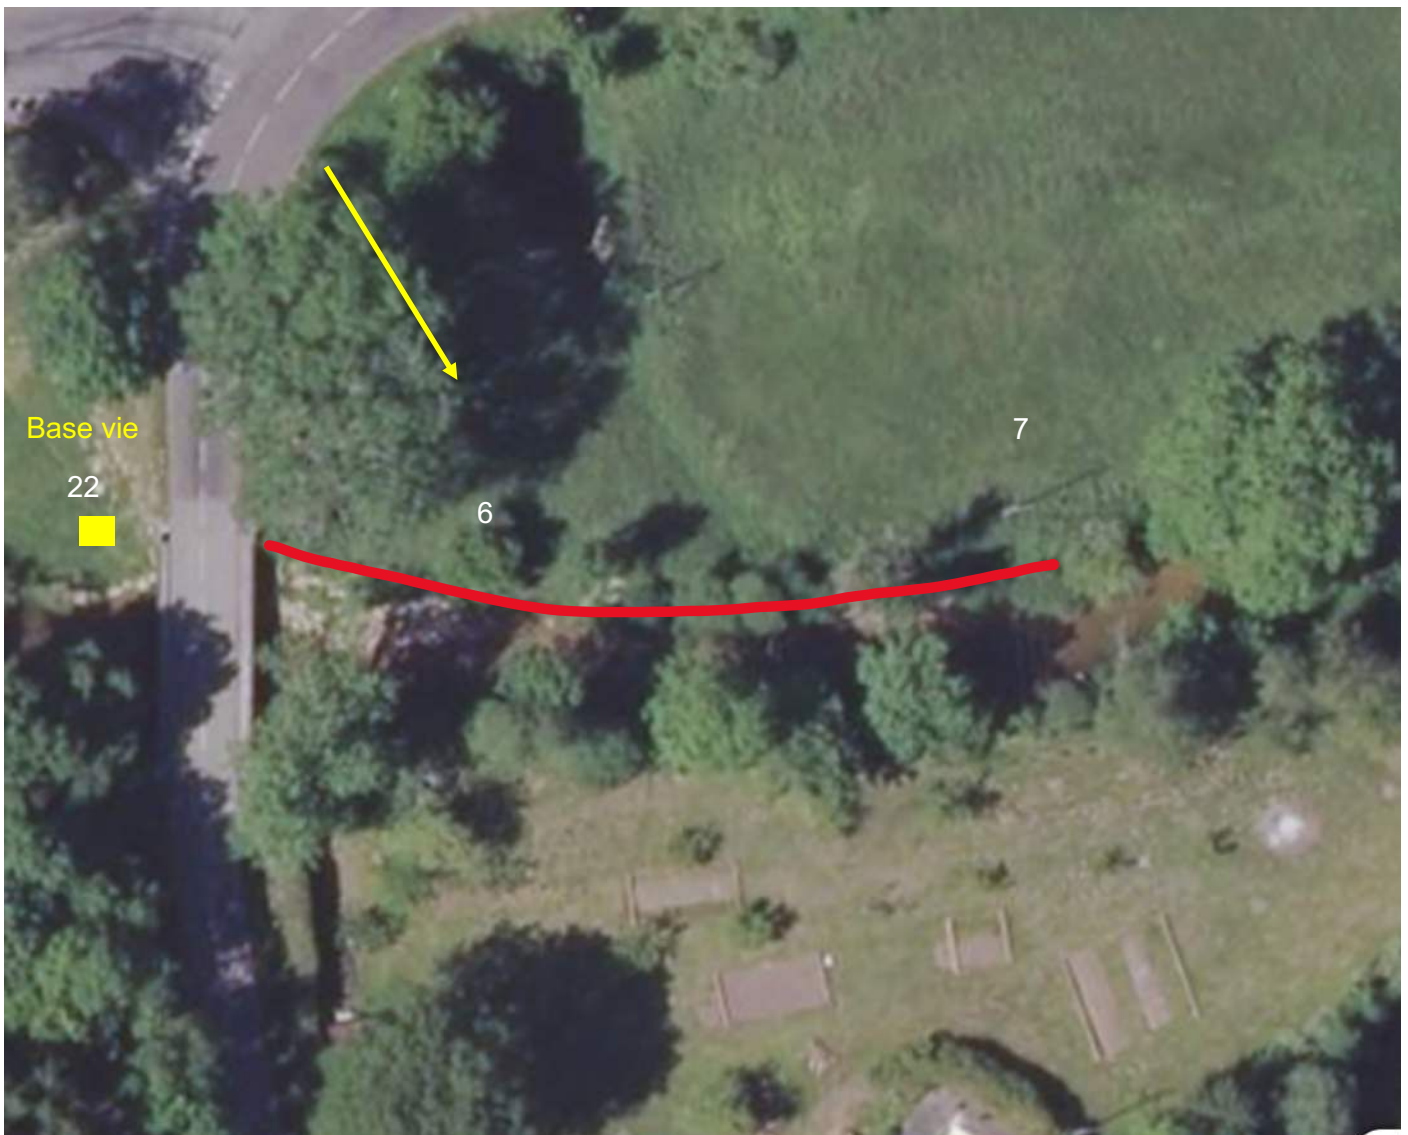
L'accès à la zone de travaux se fera depuis le pont de Gigot en rive gauche.

La base vie sera installée sur le parcelle 22.
